DIAGNÓSTICO TÉCNICO – DI-8855
SUBDIRECCIÓN DE ANÁLISIS DE RIESGOS Y EFECTOS DE CAMBIO CLIMÁTICO
COORDINACIÓN DE ASISTENCIA TÉCNICA
RADICADO IDIGER 2015ER20274

DIRECCIÓN	Transversal 8 B Este No. 89 – 46 Sur Calle 89 Bis Sur No. 8 D – 09 Este	ÁREA DIRECTA	170 m ²				
BARRIO	Sierra Morena	POBLACIÓN ATENDIDA	10				
UPZ	57 – Gran Yomasa	FAMILIAS	2	ADULTOS	6	NIÑOS	4
LOCALIDAD	05 – Usme	PREDIOS EVALUADOS	2				
CHIP	AAA0145ZOMR AAA0167NBTO	OFICIO REMISORIO	CR-22853

Predio de la Transversal 8B Este No. 89 – 46 Sur

Predio de la Calle 89 Bis Sur No. 8 D – 09 Este

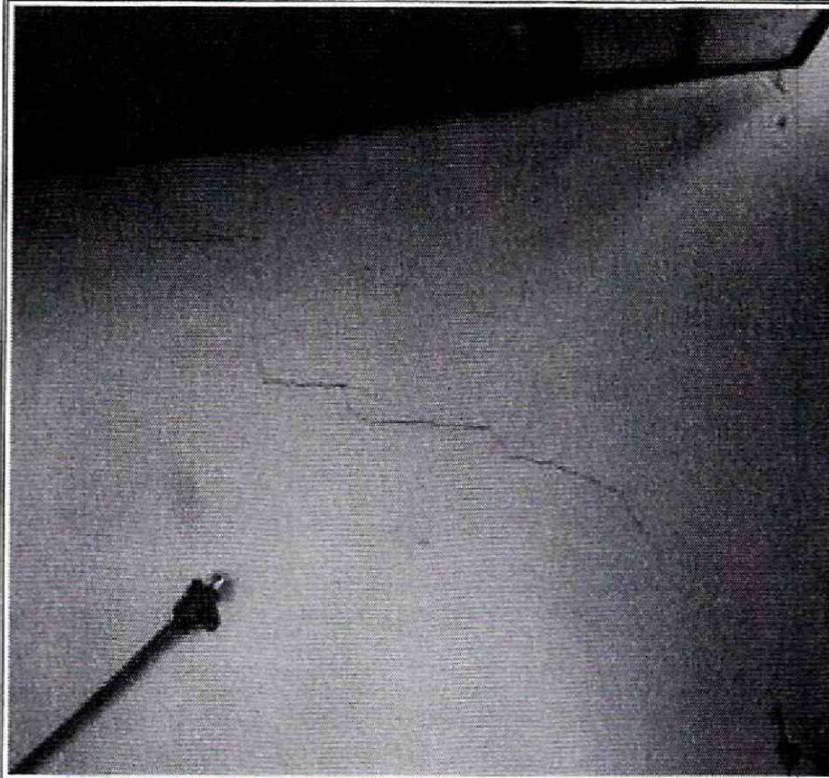
En el predio se emplaza una vivienda de tres (03) niveles, construida en mampostería parcialmente confinada, con losas de entepiso en concreto y cubierta liviana. En la inspección visual realizada se identifican lesiones de tipo mecánico en los muros de cerramiento perimetral sobre el costado norte, de tendencia escalonada, horizontal y vertical, con aberturas aproximadas de 2.0 milímetros y longitudes de aproximadamente 1.8 metros (Ver fotografías 2 a 5). No se identificaron afectaciones en los elementos estructurales que conforman la vivienda (Vigas, columnas y losas de entepiso), que comprometan la estabilidad y/o funcionalidad bajo cargas normales (habituales) de servicio.

Foto No. 3. Grieta tendencia escalonada muro de cerramiento perimetral costado norte del predio de la Transversal 8 B Este No. 89 – 46 Sur

- Al responsable y/o responsables de las viviendas emplazadas en los predios de la Transversal 8B Este No. 89 – 46 Sur y Calle 89 Bis Sur No. 8 D – 09 Este, en el Barrio Sierra Morena de la Localidad de Usme, implementar las acciones necesarias de reparación reconstrucción y reforzamiento estructural que garanticen la estabilidad, habitabilidad y funcionalidad de los mismos; acciones que deben ser adelantadas con el apoyo de personal idóneo, garantizando que se cumplan los requerimientos establecidos en el Reglamento colombiano de Construcción Sismo Resistente NSR-10, de acuerdo a la normatividad vigente, para lo cual se deben tramitar los permisos y licencias respectivos.

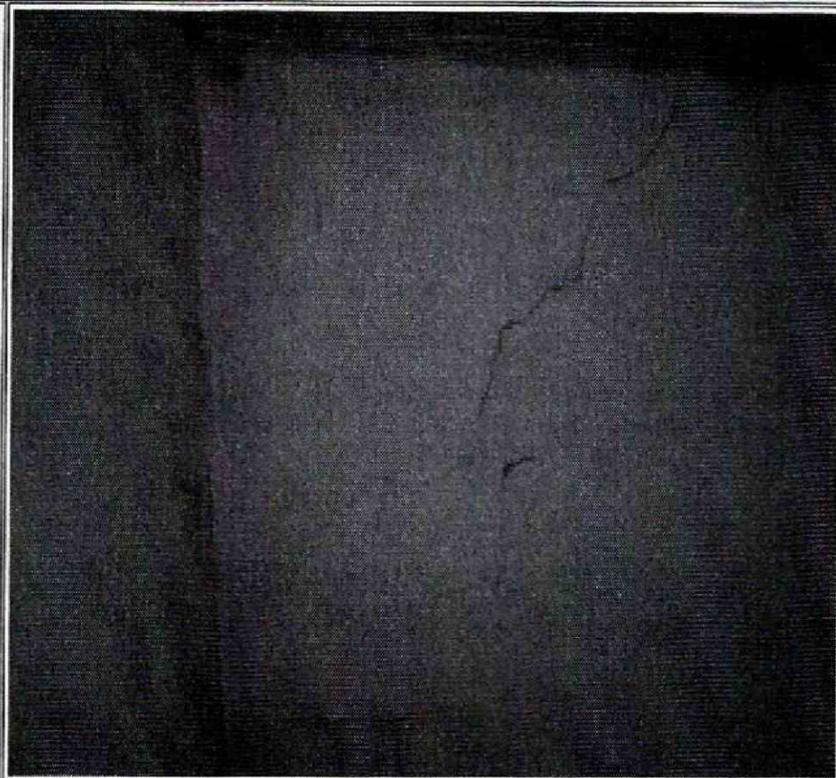
Foto No. 4. Grieta tendencia diagonal muro de cerramiento perimetral costado norte del predio de la Transversal 8 B Este No. 89 – 46 Sur

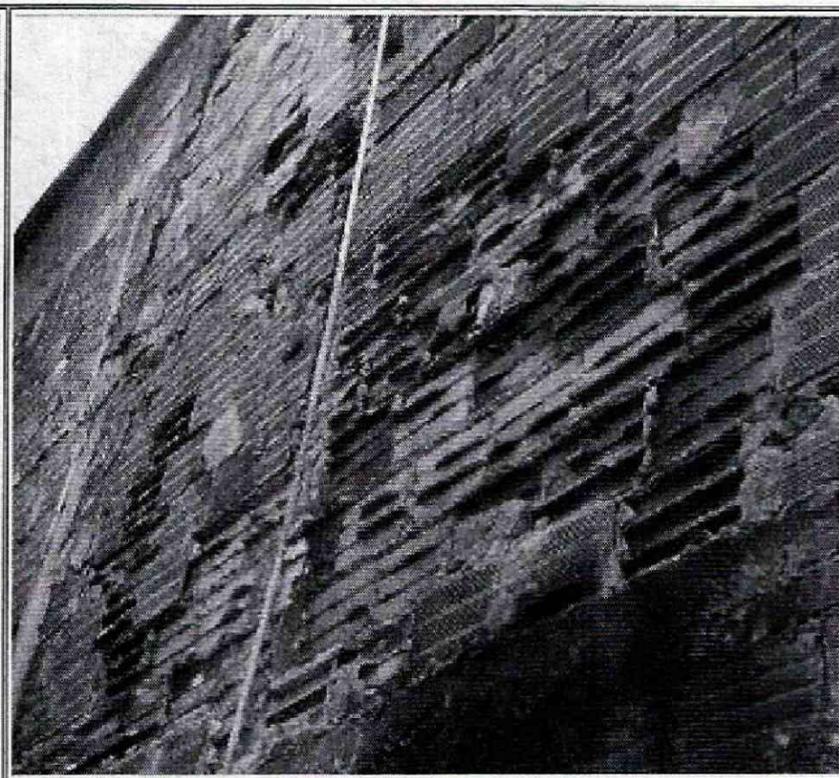
De igual manera, se realiza inspección visual en la parte exterior de la vivienda, donde se identifica el desprendimiento y desgaste de los elementos que conforman el muro de cerramiento perimetral sobre el costado norte (Ver fotografía 6).

Foto No. 6. Vista exterior del muro de cerramiento perimetral costado norte del predio de la Transversal 8 B Este No. 89 – 46 Sur

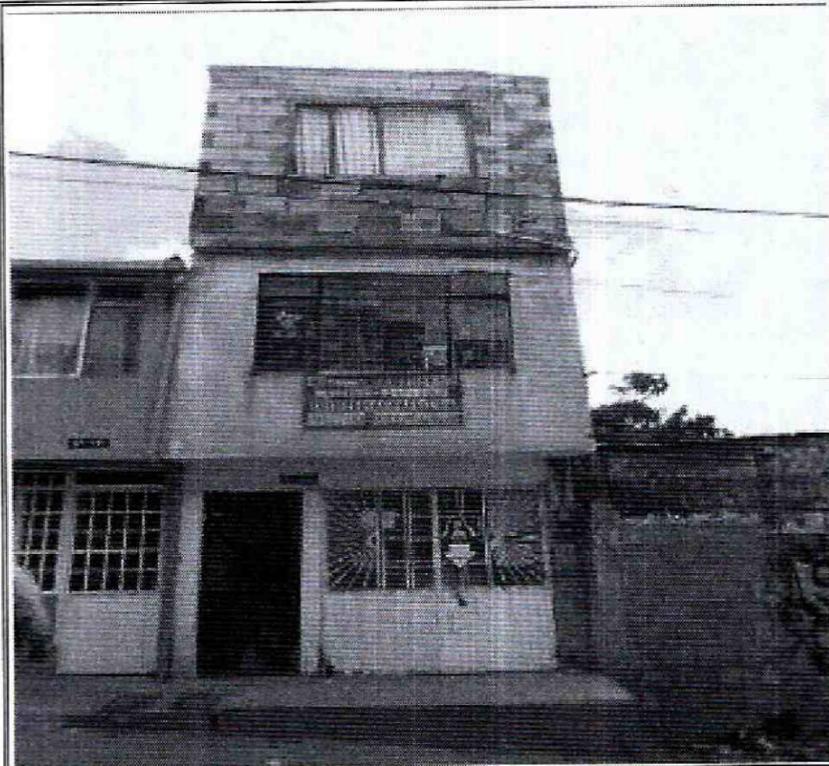
Foto No. 7. Vista frontal predio de la Calle 89 Bis Sur No. 8 D - 09 Este

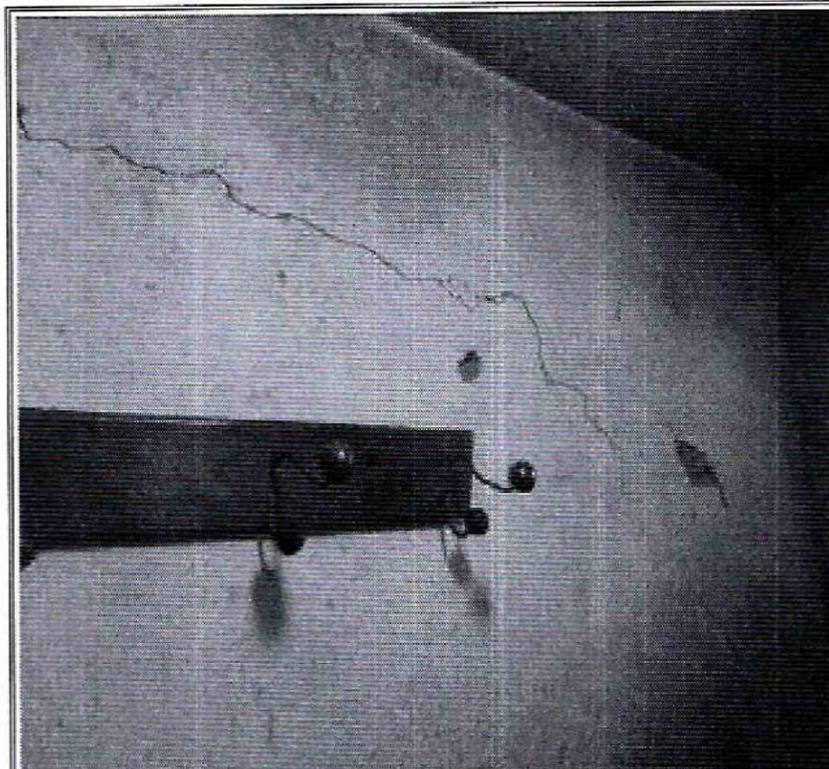
soportada por un entramado en madera que descansa sobre los muros de cerramiento perimetral. Se identifican en la vivienda lesiones de tipo mecánico (fisuras y grietas) en muro de cerramiento perimetral del primer nivel, sobre el costado sur occidental del predio; de tendencia escalonada y horizontal, con abertura aproximada de 3.0 milímetros y longitudes aproximadas de 2.0 metros (Ver fotografías 8 y 9). No se identificaron afectaciones en los elementos estructurales que conforman la vivienda (Vigas, columnas y losas de entepiso), que comprometan la estabilidad y/o funcionalidad bajo cargas normales (habituales) de servicio.

Dentro de las posibles causas por las cuales se están presentando las afectaciones (fisuras y grietas) en los muros de cerramiento perimetral de las viviendas emplazadas en los predios de la referencia, se puede mencionar las altas temperaturas generadas por el incendio que se presentó en el predio de la Transversal 8 B Este No. 89 – 40 Sur, Barrio Sierra Morena de la Localidad de Usme.

Foto No. 9. Grietas tendencia horizontal muro de cerramiento perimetral costado suroccidental predio de la Calle 89 Bis Sur No. 8 D - 09 Este
