DIAGNÓSTICO TÉCNICO – DI-8856
SUBDIRECCIÓN DE ANÁLISIS DE RIESGOS Y EFECTOS DE CAMBIO CLIMÁTICO
COORDINACIÓN DE ASISTENCIA TÉCNICA
RADICADO IDIGER 2015ER19533

DIRECCIÓN	Calle 93 Sur No. 18B-06	ÁREA DIRECTA	60 m ²				
BARRIO	Barranquitos-Mochuelo Bajo	POBLACIÓN ATENDIDA	2				
UPZ		FAMILIAS	1	ADULTOS	2	NIÑOS	0
LOCALIDAD	19 – Ciudad Bolívar	PREDIOS EVALUADOS	1				
CHIP	AAA0234UCTD	OFICIO REMISORIO	CR-22855

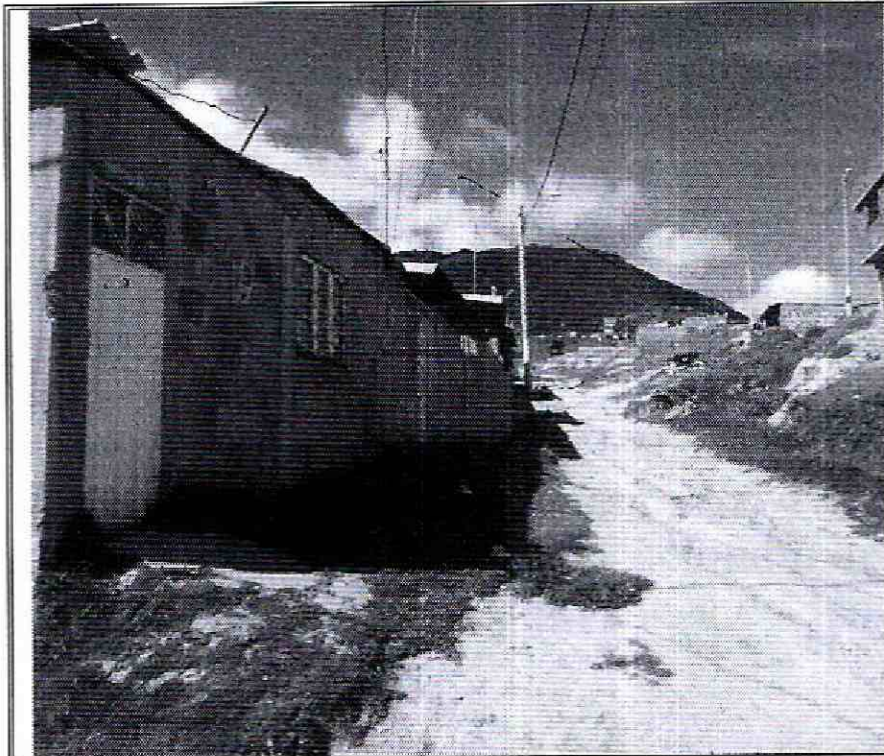
En atención al radicado IDIGER 2015ER19533, personal del Instituto Distrital de Gestión de Riesgo y Cambio Climático - IDIGER, realizó visita técnica el día veinticuatro de (24) de Noviembre de 2015, al predio ubicado en la Calle 93 Sur No. 18B-06 en el Barrio Barranquitos-Mochuelo Bajo, de la Localidad de Ciudad Bolívar, observando que en el sector se encuentran viviendas de uno (1) y dos (2) niveles, construidas en mampostería simple con cubiertas livianas en teja de asbesto-cemento y zinc, viviendas que en términos generales presentan deficiencias constructivas relacionadas con la ausencia de elementos de confinamiento y amarre tipo vigas y columnas. Las viviendas se ubican en un sector de pendiente moderada, consolidado urbanísticamente, con vías de acceso vehicular sin ningún sistema de pavimentación, con servicios básicos domiciliarios. (Ver fotografía 1).

Foto No. 1. Vía de acceso a la vivienda emplazada en Calle 93 Sur No. 18B-06, en el Barrio Barranquitos-Mochuelo Bajo de la Localidad de Ciudad Bolívar

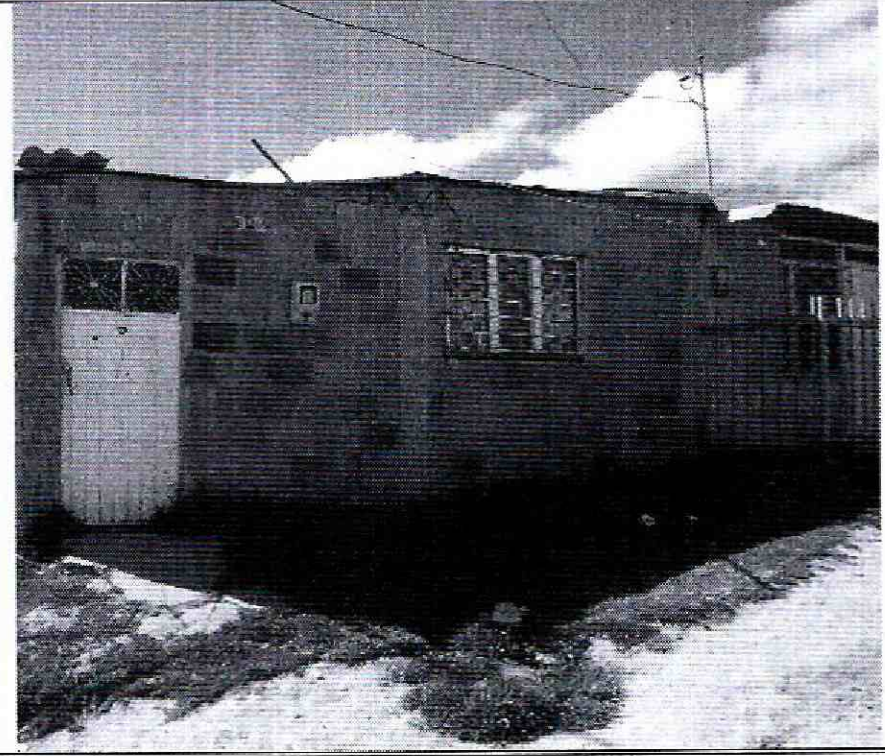
En el predio de la Calle 93 Sur No. 18B-06, se emplaza una vivienda de un (1) nivel, construida en mampostería simple, con cubierta en tejas de asbesto-cemento, soportada por un entramado en madera, que descansa en los muros perimetrales de la vivienda. (Ver fotografía 2). La construcción evidencia algunas deficiencias constructivas relacionadas principalmente con la carencia de adecuados elementos estructurales de confinamiento y amarre tipo vigas y columnas (Ver fotografía 3). En el sector no se evidencian procesos de remoción en masa de carácter local y general, como tampoco se observan obras para el manejo adecuado de aguas de escorrentía superficial.

En la vivienda no se identifican afectaciones (fisuras, humedades, etc), que comprometan la estabilidad estructural y habitabilidad de la misma en la actualidad.

Foto No. 2. Aspecto de la vivienda emplazada en Calle 93 Sur No. 18B-06, en el Barrio Barranquitos-Mochuelo Bajo de la Localidad de Ciudad Bolívar

- Al responsable y/o responsables de la vivienda emplazada en el predio de la Calle 93 Sur No. 18B-06, en el Barrio Barranquitos-Mochuelo Bajo de la Localidad de Ciudad Bolívar, implementar acciones de mantenimiento periódicas (A pesar de no haber encontrado lesiones durante la visita realizada) sobre las instalaciones del mencionado predio. Lo anterior con el propósito de garantizar durante la vida útil del inmueble las condiciones adecuadas para su uso.

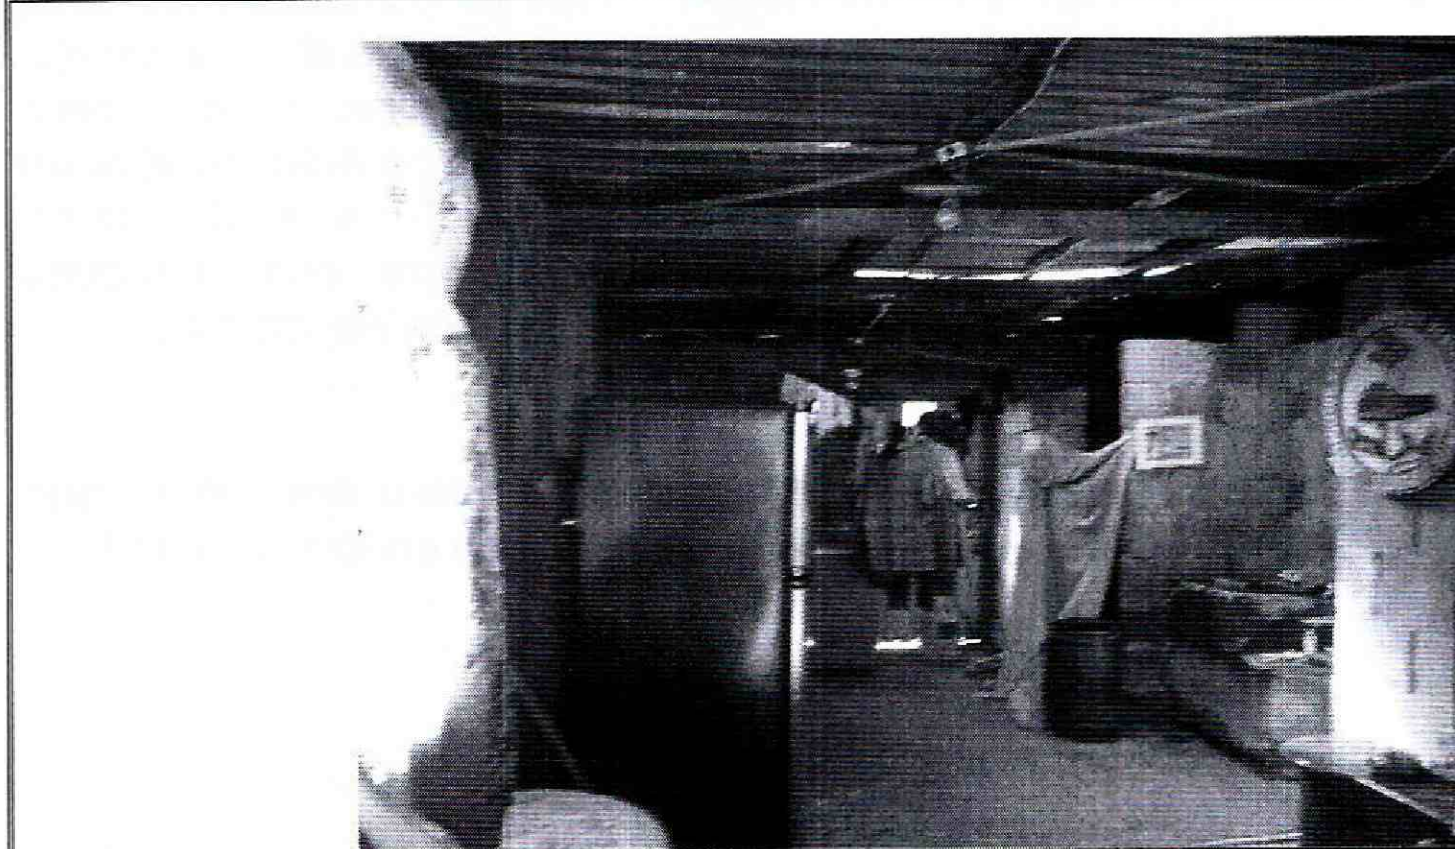
Foto No. 3. Aspecto interior de la vivienda emplazada en Calle 93 Sur No. 18B-06. en el Barrio Barranquitos-Mochuelo Bajo, de la Localidad de Ciudad Bolívar
