**DIAGNÓSTICO TÉCNICO DI-8858**  
**SUBDIRECCIÓN DE ANÁLISIS DE RIESGOS Y EFECTOS DE CAMBIO CLIMÁTICO**  
**COORDINACIÓN DE ASISTENCIA TÉCNICA**  
**RADICADO IDIGER 2015ER19688**

<b>DIRECCIÓN</b>	Calle 134 Bis No. 89A – 05	<b>ÁREA DIRECTA</b>	2600 m <sup>2</sup>			
<b>SECTOR CATASTRAL</b>	Altos de Chozica	<b>POBLACIÓN ATENDIDA</b>	360			
<b>UPZ</b>	28 – El Rincón.	<b>FAMILIAS</b>	90	<b>ADULTOS</b>	200	<b>NIÑOS</b> 160
<b>LOCALIDAD</b>	11 – Suba.	<b>PREDIOS EVALUADOS</b>	360			
<b>CHIP</b>	AAA0185NURJ y otros.	<b>OFICIO REMISORIO</b>	CR-22860.

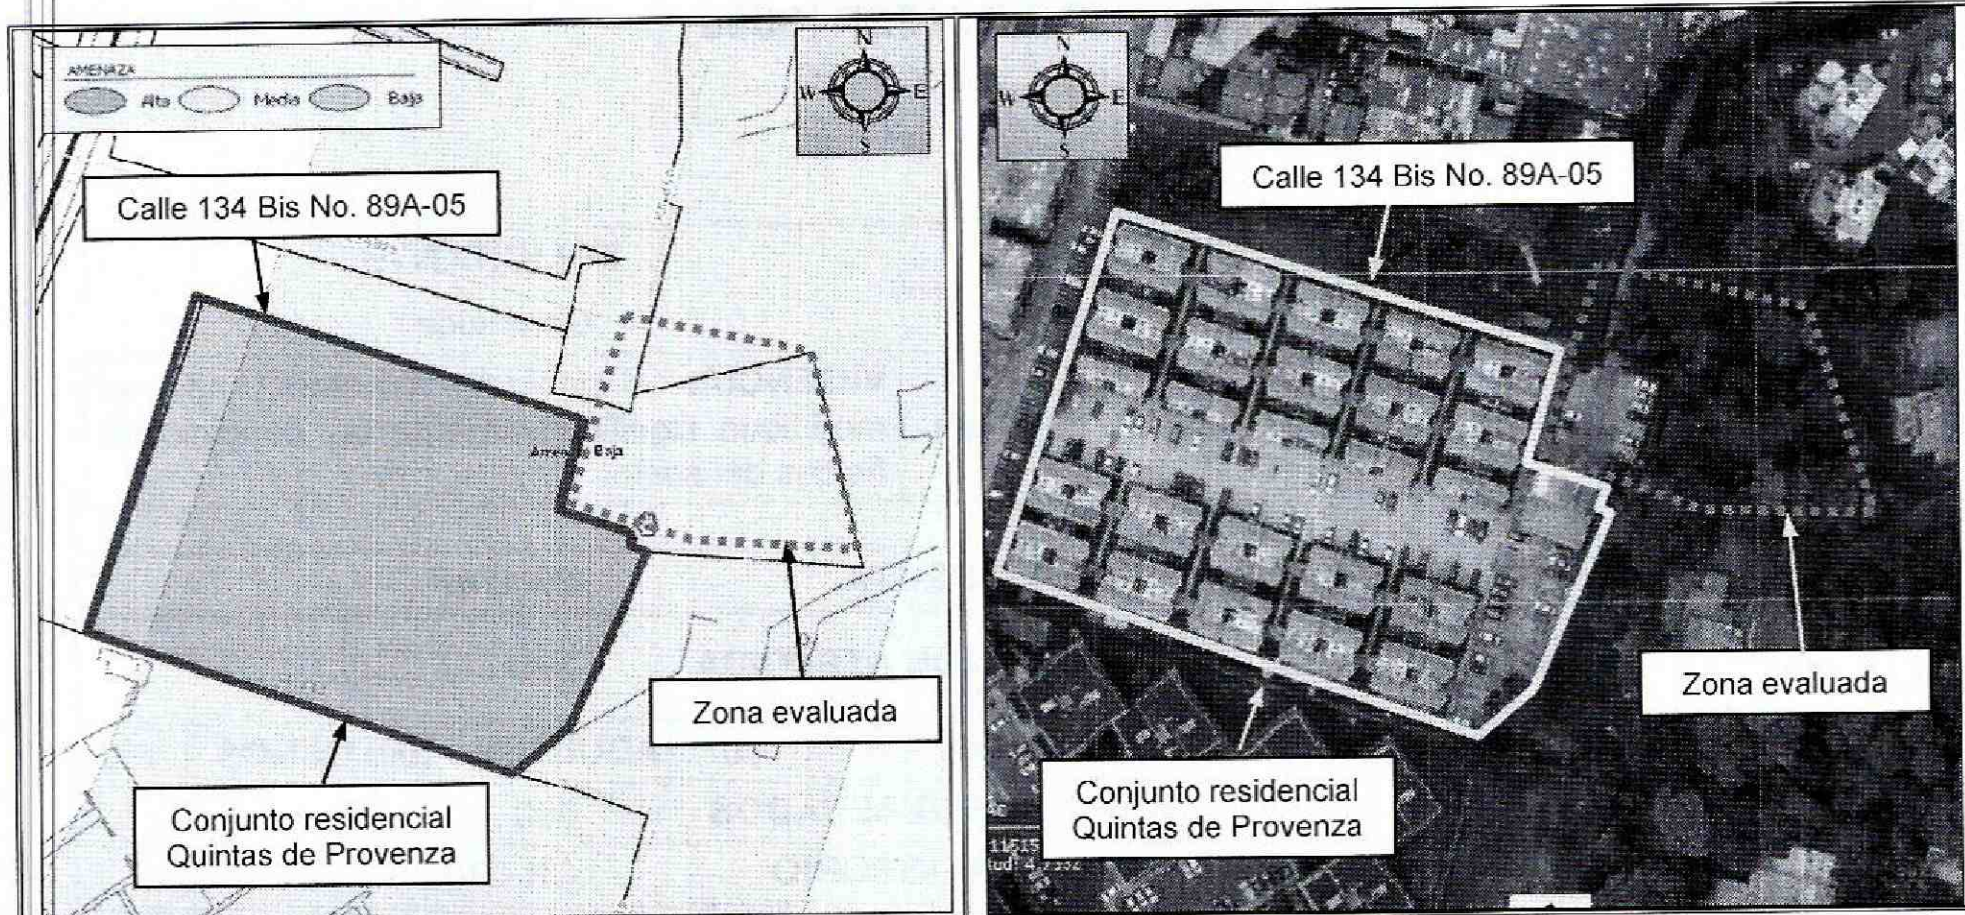
**Figura 1.** Ubicación y zonificación de amenaza baja por fenómenos de remoción en masa, para el sector evaluado al costado nororiental del predio de la Calle 134 Bis No. 89 A – 05 en el Sector Catastral Altos de Chozica de la Localidad Suba. (Tomado del Geoportál)

**Figura 2.** Aerofotografía del sector donde se localizan el sector evaluado y el conjunto residencial Quintas de Provenza, en el predio de la Calle 134 Bis No. 89 A – 05 en el Sector Catastral Altos de Chozica de la Localidad Suba. Se observa que corresponde a una zona consolidada parcialmente, con vías de acceso pavimentadas.

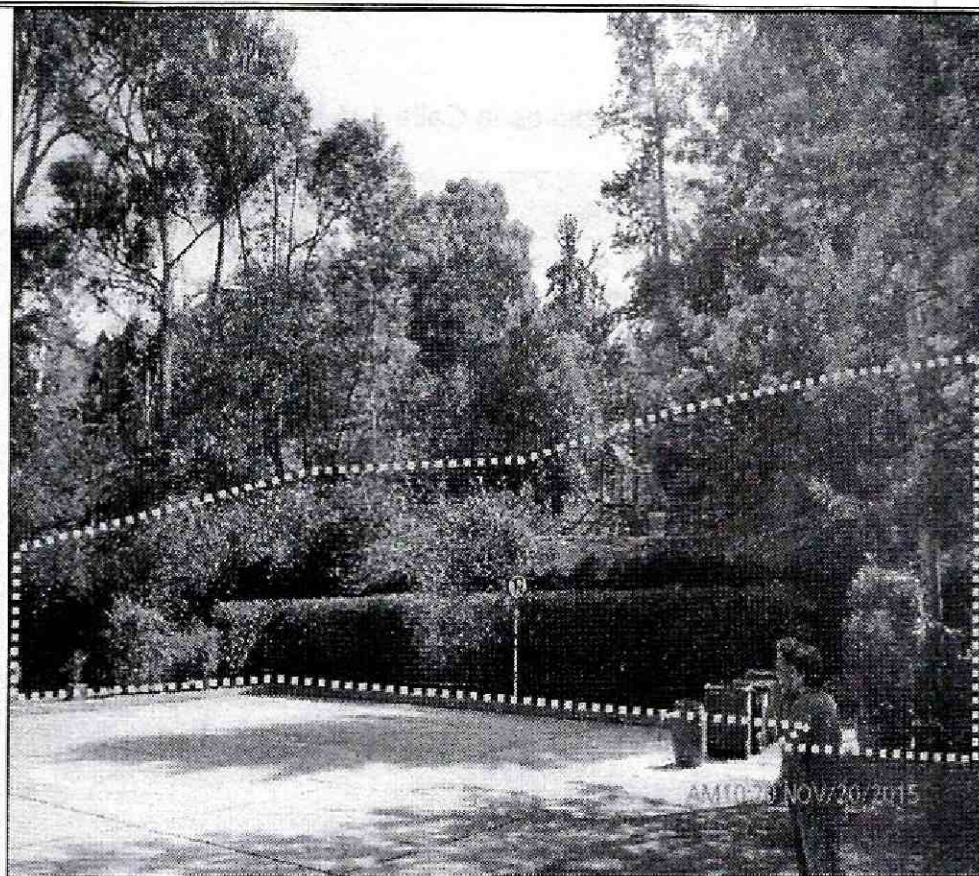
Hacia el costado nororiental del predio de la Calle 134 Bis No. 89A-05 se ubica una zona de recreación pasiva con un área cercana a los 2600 m<sup>2</sup> (ver fotografía 1, 2 y 3), cubierta de pastos, arbustos y árboles de mediana y gran altura, sin sistemas para el manejo de aguas de escorrentía superficial, en donde al parecer se talaron algunos árboles por parte de la Secretaria Distrital de Ambiente y Jardín Botánico “José

**Fotografía 1.** Vista de la zona evaluada al costado nororiental del predio de la Calle 134 Bis No. 89 A - 05 en donde se localiza una zona verde de recreación pasiva, sin afectaciones que indiquen la presencia de procesos de inestabilidad del terreno.

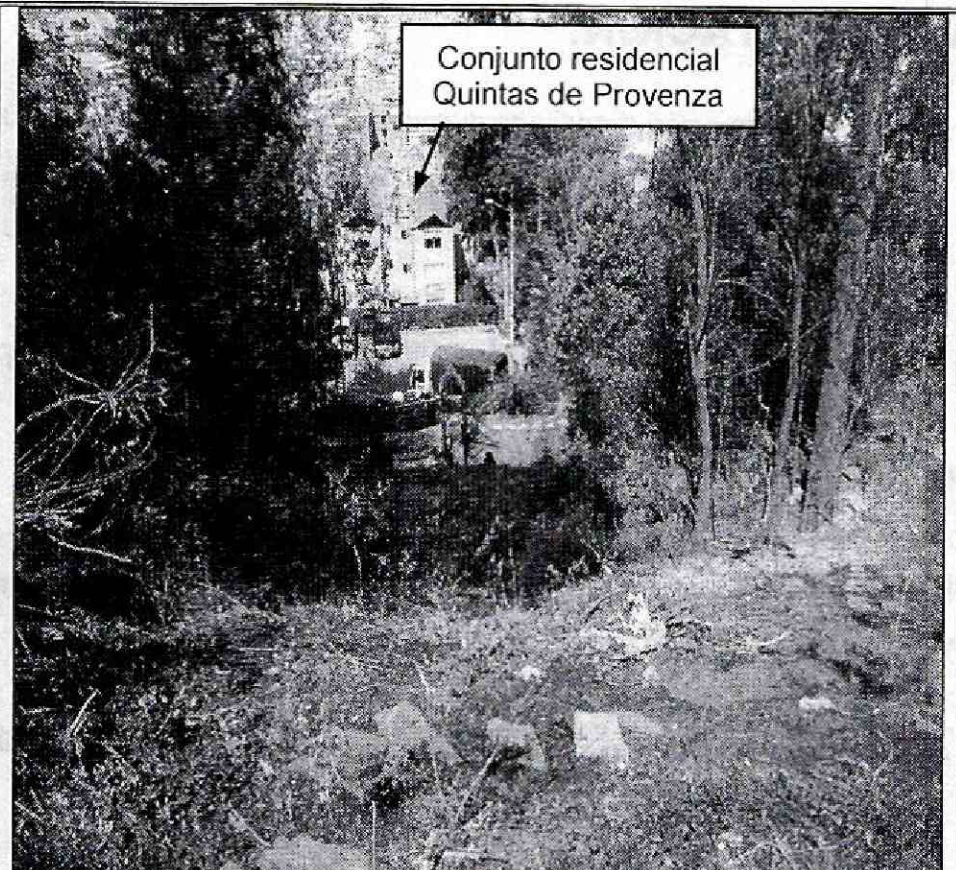
**Fotografía 2.** Vista de la zona evaluada al costado nororiental del predio de la Calle 134 Bis No. 89 A - 05 en donde se localiza una zona verde de recreación pasiva, sin afectaciones que indiquen la presencia de procesos de inestabilidad del terreno. Se observa en la parte baja el conjunto residencial Quintas de Provenza.

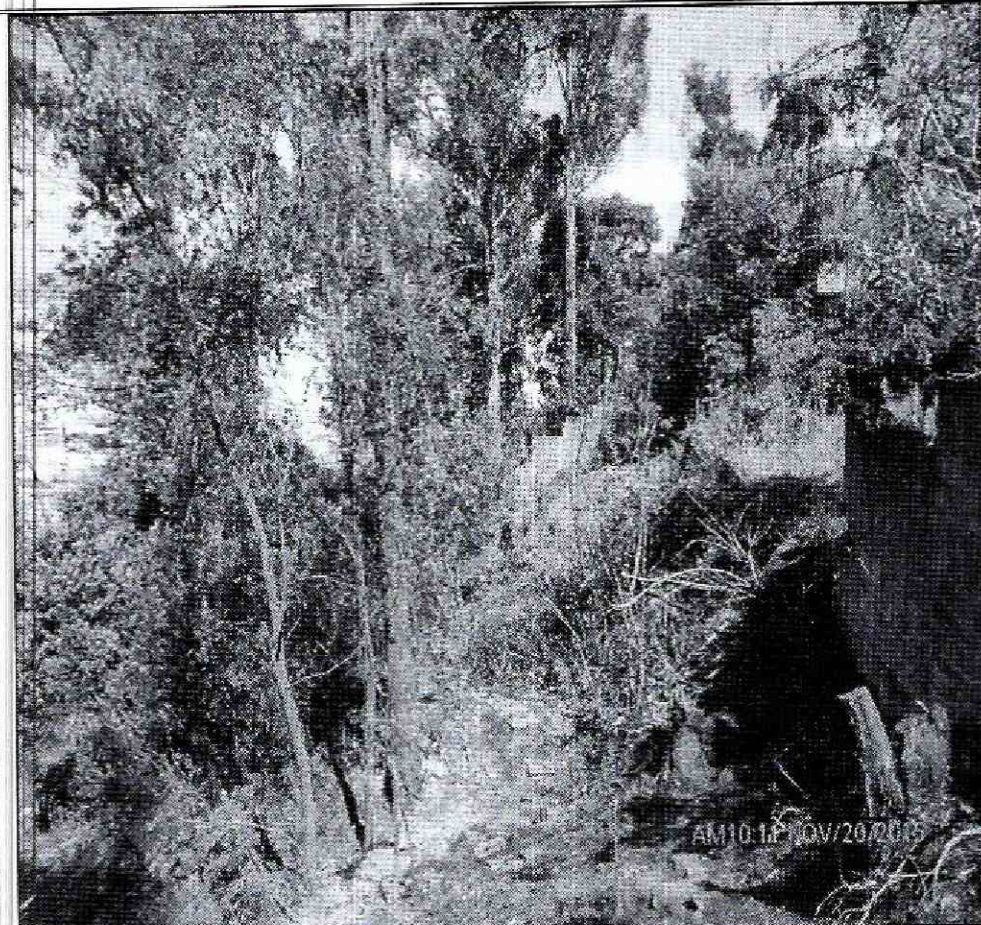
**Fotografía 3.** Vista de la zona evaluada al costado nororiental del predio de la Calle 134 Bis No. 89 A – 05 en donde se localiza una zona verde de recreación pasiva, sin afectaciones que indiquen la presencia de procesos de inestabilidad del terreno.

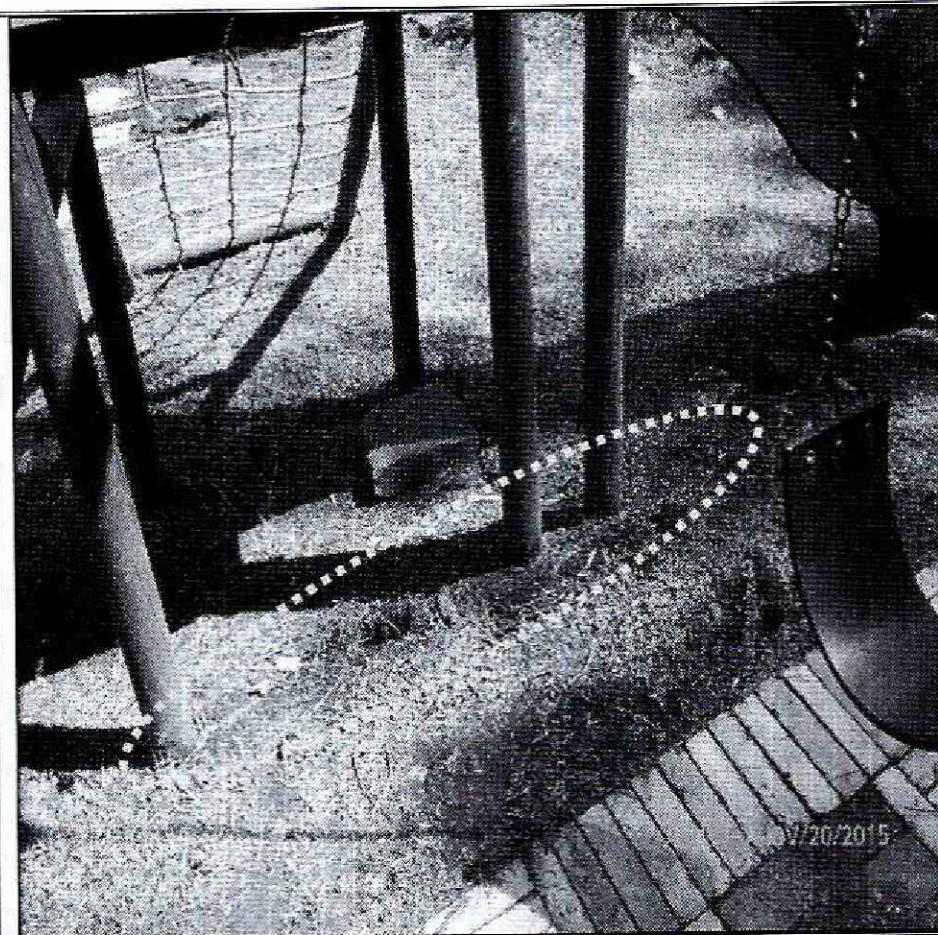
Celestino Mutis". No se identificaron condiciones en el terreno que definan la presencia de un proceso de remoción en masa activo en la actualidad que pudiese atentar contra la infraestructura pública y privada del sector. Aunque se identificó una abertura en el terreno con una amplitud de 5 mm en una longitud de 1 m (*ver fotografía 4*), pudiese obedecer a una afectación generada por el sistema radicular de los árboles aledaños. Se destaca que con base en la inspección visual no es posible precisar si con la tala de árboles se favorece la ocurrencia de procesos de inestabilidad en el sector evaluado.

**Fotografía 4.** Abertura identificada en la zona verde evaluada al costado nororiental del predio de la Calle 134 Bis No. 89 A – 05 en donde se localiza una zona verde de recreación pasiva.

- A la Alcaldía Local Suba desde su competencia desarrollar las acciones a las que haya lugar con el propósito de implementar sistemas para el manejo de aguas de escorrentía superficiales en el sector evaluado al costado nororiental del predio de la Calle 134 Bis No. 89 A – 05, en el Sector Catastral Altos de Chozica, con el propósito de minimizar la filtración de aguas al terreno y de esta forma controlar uno de los posibles factores que pudiese favorecer la ocurrencia de procesos de inestabilidad del terreno.
