**DIAGNÓSTICO TÉCNICO – DI-8859**  
**SUBDIRECCIÓN DE ANÁLISIS DE RIESGOS Y EFECTOS DE CAMBIO CLIMÁTICO**  
**COORDINACIÓN DE ASISTENCIA TÉCNICA**  
**RADICADO IDIGER 2015ER19423**

<b>ATENDIÓ: ELKIN HERNANDO ESPITIA JIMENEZ</b>				<b>SOLICITANTE</b>	
<b>COE</b>	23	<b>MOVIL</b>	Contrata da	Luis German Rueda Meneses	
<b>FECHA</b>	10 de Noviembre de 2015	<b>HORA</b>	01:30 pm	<b>VIGENCIA:</b> Temporal mientras no se modifique significativamente las condiciones físicas del sector.

<b>DIRECCIÓN</b>	Calle 50 D Sur No. 12 C – 34 Calle 50 C Sur No. 12 C – 45 Calle 50 C Sur No. 12 C – 33	<b>ÁREA DIRECTA</b>	450 m <sup>2</sup>				
<b>BARRIO</b>	El Consuelo	<b>POBLACIÓN ATENDIDA</b>	70				
<b>UPZ</b>	54-Marruecos	<b>FAMILIAS</b>	3	<b>ADULTOS</b>	10	<b>NIÑOS</b>	60
<b>LOCALIDAD</b>	18-Rafael Uribe Uribe	<b>PREDIOS EVALUADOS</b>	3				
<b>CHIP</b>	1. AAA0010XTRJ 2. AAA0010XUNN 3. AAA0010XUOE	<b>OFICIO REMISORIO</b>	CR-22861

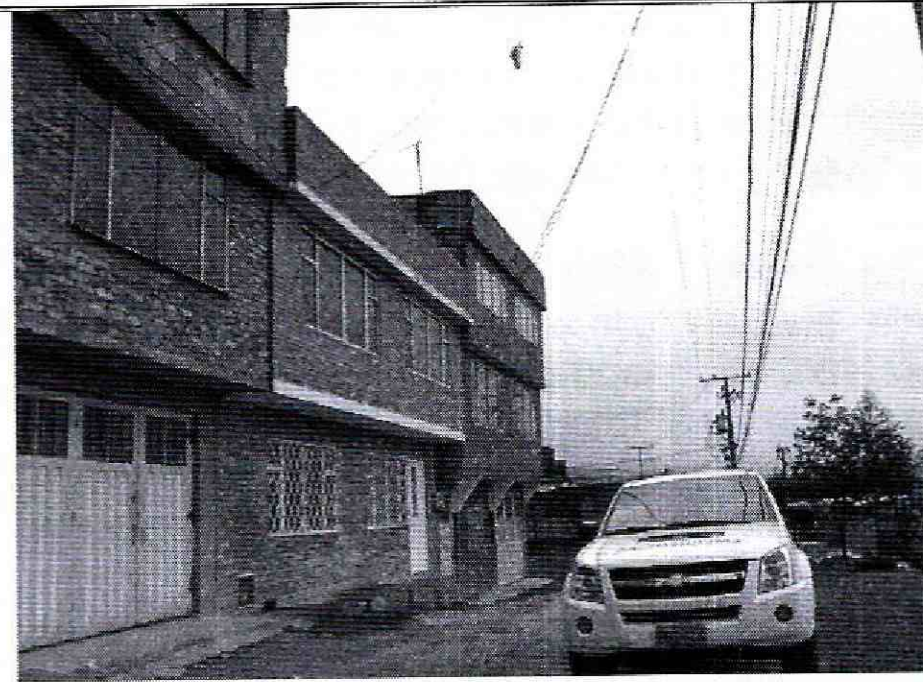
Dadas las condiciones topográficas del sector, las viviendas fueron acondicionadas en taludes de corte y/o relleno donde se evidencian medidas de contención, aunque no se observaron obras para el manejo de aguas de escorrentía superficial y subsuperficial. Sector consolidado urbanísticamente, con vías de acceso vehicular pavimentadas, en el que no se identifican procesos de remoción en masa que pudiesen comprometer la infraestructura pública y privada del sector. El sector dispone de servicios públicos básicos domiciliarios (Ver fotografías 1).

**Foto No. 1.** Acceso al sector donde se emplaza la vivienda de la Calle 50 D Sur No. 12 C – 34.

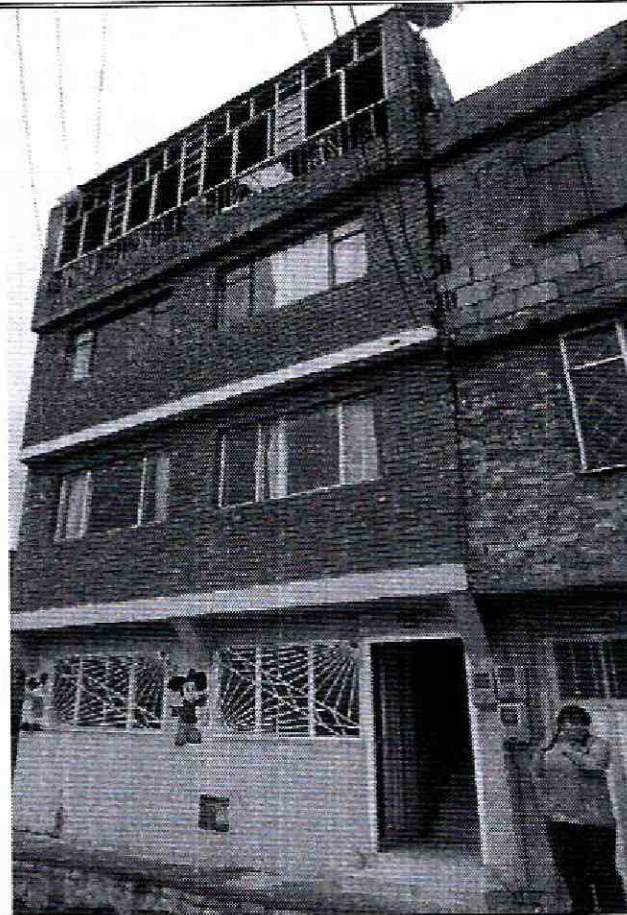
En el predio de la Calle 50 D Sur No. 12 C – 34, se emplaza una vivienda de tres (3) niveles, construida en mampostería parcialmente confinada, piso en baldosa, placas de entepiso en concreto y cubierta liviana en tejas de asbesto-cemento, soportada por un entramado metálico que descansa en los muros perimetrales de la vivienda (Ver fotografía 2). En la evaluación realizada a la vivienda no se evidencian afectaciones en la estructura de la misma, por lo cual no se ve comprometida su estabilidad y habitabilidad en la actualidad. Frente a la vivienda existe un talud vial con unas dimensiones aproximadas de 4 m de altura, 40 m de longitud y un ángulo de 45°, el cual está protegido con pasto kikuyo y especies arbóreas, y en el que no se evidencian procesos de remoción en masa de carácter local (Ver fotografía 3).

**Foto No. 2.** Aspecto de la vivienda de la Calle 50 D Sur No. 12 C – 34.

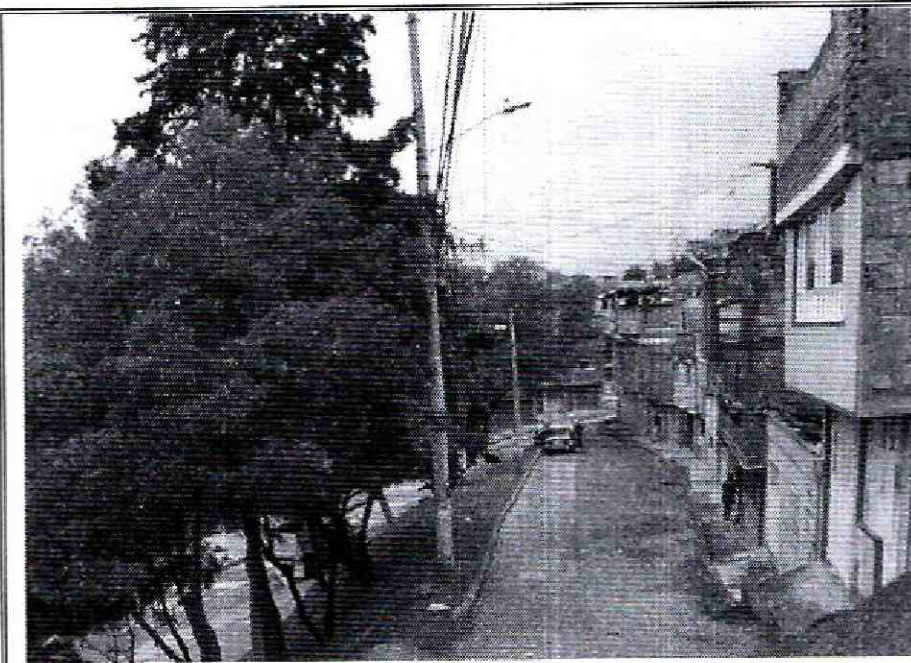
**Foto No. 3.** Talud vial frente a la vivienda de la Calle 50 D Sur No. 12 C – 34.

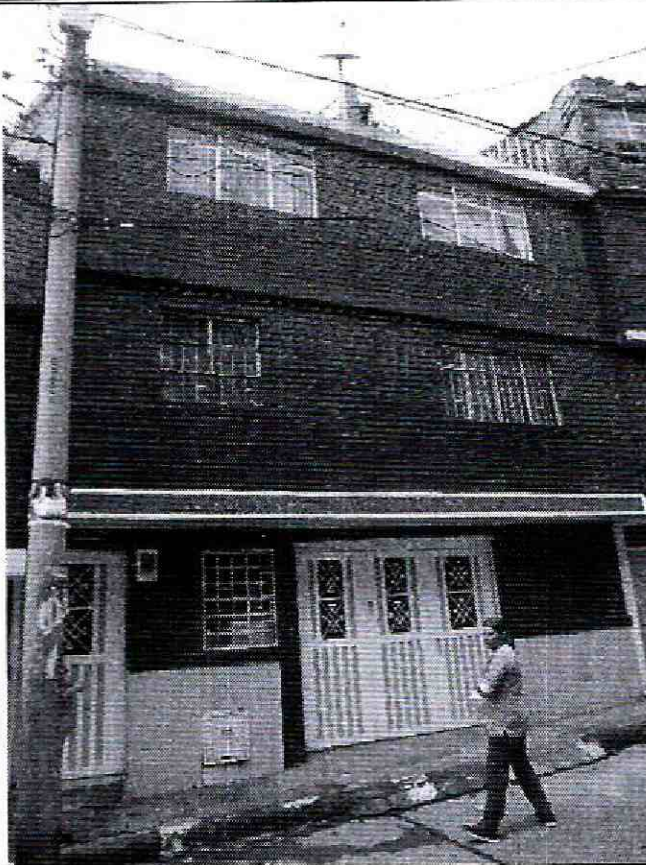
En el predio de la Calle 50 C Sur No. 12 C – 33, se emplaza una vivienda de tres (3) niveles, construida en mampostería parcialmente confinada, piso en baldosa, placas de entepiso en concreto y cubierta en concreto soportada por los muros perimetrales de la misma. (Ver fotografía 4). En el segundo nivel, hacia la parte posterior de la vivienda, se ubica una alcoba, donde se identifican lesiones de tipo mecánico (fisuras), sobre el muro del costado occidental y sur, de tendencia diagonal y horizontal, con una abertura aproximada de 3 mm y longitud variable de 1,00 a 2.00 m. (Ver fotografía 5 y 6).

**Foto No. 4.** Aspecto de la vivienda de la Calle 50 C Sur No. 12 C – 33.

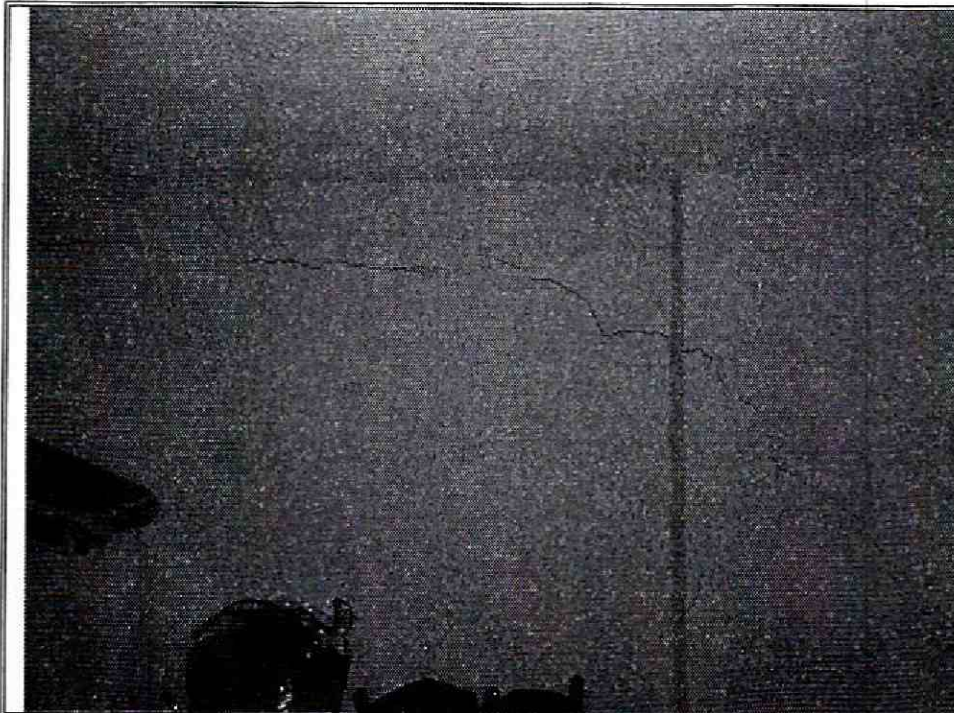
Dentro de las posibles causas por las cuales se presentan las fisuras en las viviendas emplazadas en la Calle 50 C Sur No. 12 C – 33 y la Calle 50 C Sur No. 12 C – 45, costado occidental de las mismas, puede mencionarse las deficiencias constructivas relacionadas con la ausencia de elementos de confinamiento y amarre del tipo vigas y columnas.

Foto No. 5. Fisuras en el muro sobre el costado occidental de la vivienda de la Calle 50 C Sur No. 12 C - 33.

Aumento de las lesiones evidenciadas en los muros del costado occidental de las viviendas emplazadas en la Calle 50 C Sur No. 12 C - 33 y la Calle 50 C Sur No. 12 C - 45, en el Barrio El Consuelo, de la Localidad de Rafael Uribe Uribe.

- A los responsables de las viviendas emplazadas en la Calle 50 D Sur No. 12 C – 34, Calle 50 C Sur No. 12 C – 45 y Calle 50 C Sur No. 12 C – 33, en el Barrio El Consuelo de la Localidad de Rafael Uribe Uribe, implementar acciones de mantenimiento, mejoramiento y/o reforzamiento sobre las instalaciones de los mencionados predios, con el propósito de garantizar durante la vida útil del inmueble las condiciones adecuadas para su uso.
- A los responsables de las viviendas ubicadas en la Calle 50 D Sur No. 12 C – 34, Calle 50 C Sur No. 12 C – 45 y Calle 50 C Sur No. 12 C – 33, en el Barrio El Consuelo de la Localidad de Rafael Uribe Uribe, realizar un seguimiento a las condiciones de estabilidad de las viviendas, e informar al IDIGER si se presentan cambios importantes que alteren o modifiquen de manera significativa la estabilidad de la misma.

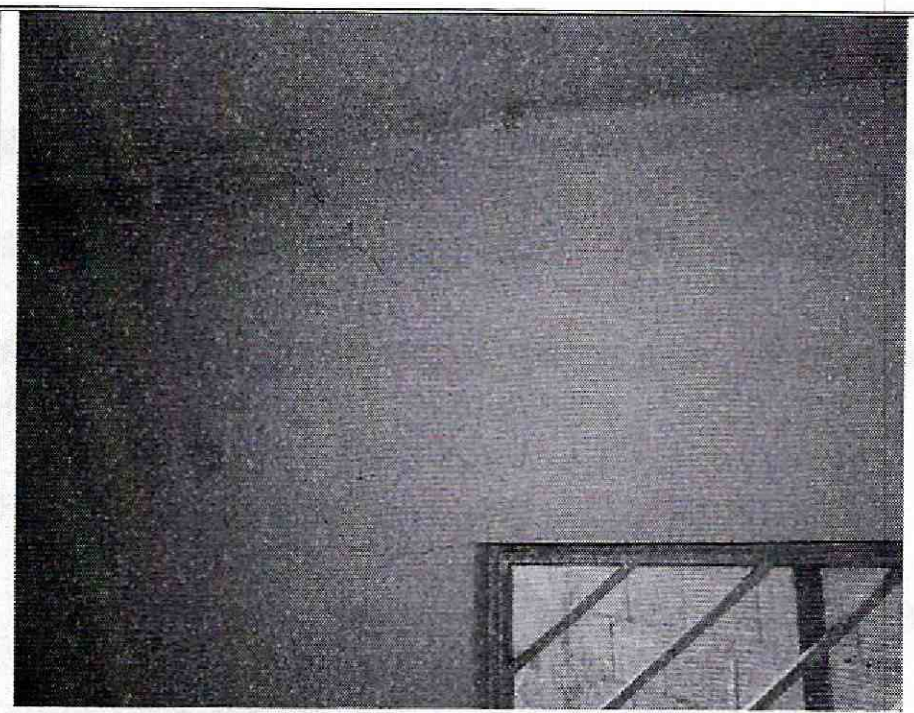
Foto No. 6. Fisuras en el muro sobre el costado sur de la vivienda de la Calle 50 C Sur No. 12 C - 33.

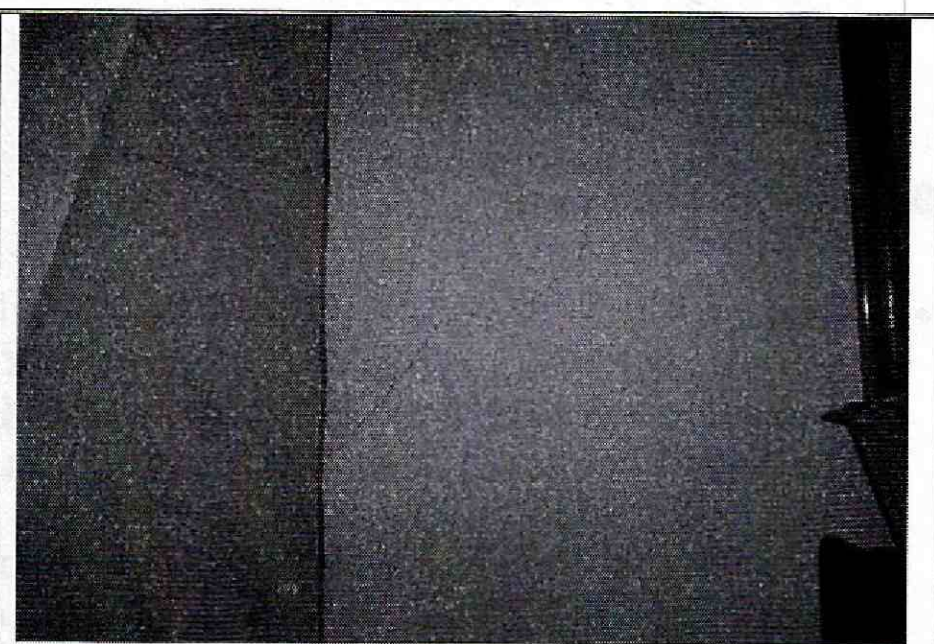
Para la adecuación del predio de la Calle 50 C Sur No. 12 C – 45 y posterior emplazamiento de la vivienda, se realizó un talud de corte de altura variable (0.5 a 2.00 m) con una longitud de 6 m aproximadamente, donde se construyó como medida de contención un muro en piedra pegada con las mismas dimensiones del talud. La vivienda está constituida por cuatro (4) niveles, en mampostería parcialmente confinada, piso en baldosa, placas de entepiso en concreto y cubierta en teja de asbesto-cemento, soportada por un entramado en madera que descansa sobre los muros perimetrales de la misma. En la alcoba ubicada en el segundo nivel de la parte posterior de la vivienda, sobre el muro del costado norte y occidental, se identifican lesiones de tipo mecánico (fisuras), de tendencia diagonal y horizontal, con una abertura aproximada de 4 mm y longitud de 1,00 m a 1.50 m aproximadamente (Ver fotografía 7 y 8).

Foto No. 4. Fisuras en el muro sobre el costado occidental de la vivienda de la Calle 50 C Sur No. 12 C - 45.
