DIAGNÓSTICO TÉCNICO DI-8861
SUBDIRECCIÓN DE ANÁLISIS DE RIESGOS Y EFECTOS DE CAMBIO CLIMÁTICO
COORDINACIÓN DE ASISTENCIA TÉCNICA
RADICADO IDIGER 2015ER19854

El predio de la Carrera 16 No. 134 A -12, se ubica en el Sector Catastral El Contador de la Localidad Usaquén y de acuerdo con el Plano Normativo del Plan de Ordenamiento Territorial de Bogotá - POT (Decreto 190 de 2004, por el cual se compilan los decretos 619 de 2000 y 469 de 2003), no presenta categorización de amenaza por fenómenos de remoción en masa e inundación. (ver figura 1).

En atención al radicado IDIGER 2015ER19854, personal del Instituto Distrital de Gestión de Riesgos y Cambio Climático IDIGER, realizó visita técnica el día 20 de Noviembre de 2015 al sector donde se ubica el predio de la Carrera 16 No. 134 A - 12 en el Sector Catastral El Contador de la Localidad Usaquén, en una zona relativamente plana, consolidada urbanísticamente, con vías de acceso vehicular pavimentadas (*ver fotografía 1 y 2*). Se anota que la valoración cualitativa se realiza al exterior de la edificación ya que el ingreso no fue permitido.

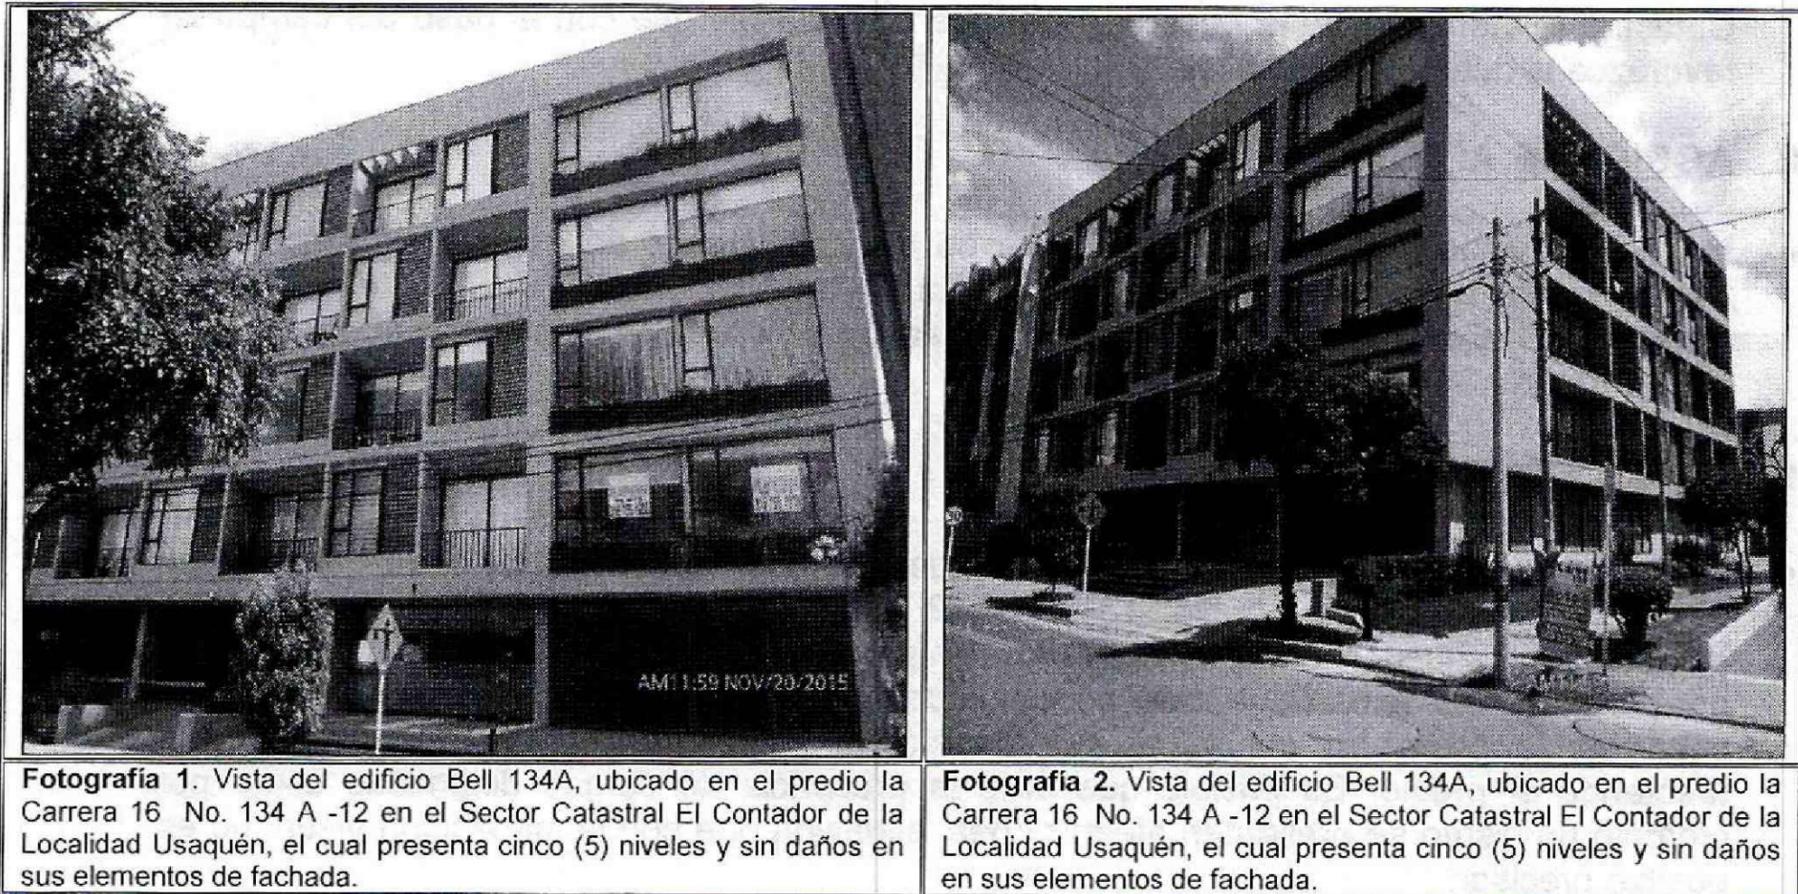
En el predio de la Carrera 16 No. 134 A - 12, se localiza una edificación de cinco (5) niveles (*ver fotografía 1 y 2*) recientemente construida y denominada Bell 134A, bajo un sistema estructural de pórticos en concreto reforzado, placa de contrapiso en concreto, placas de entepiso y cubierta en concreto reforzado; edificación sobre la cual no se identificaron patologías estructurales como fisuras, grietas, deformaciones y/o pérdida de verticalidad de los elementos que conforman las fachadas visibles desde el exterior, que pudiesen comprometer la estabilidad ante cargas normales de servicio.

Fotografía 1. Vista del edificio Bell 134A, ubicado en el predio la Carrera 16 No. 134 A -12 en el Sector Catastral El Contador de la Localidad Usaquén, el cual presenta cinco (5) niveles y sin daños en sus elementos de fachada.

Fotografía 2. Vista del edificio Bell 134A, ubicado en el predio la Carrera 16 No. 134 A -12 en el Sector Catastral El Contador de la Localidad Usaquén, el cual presenta cinco (5) niveles y sin daños en sus elementos de fachada.
