DIAGNÓSTICO TÉCNICO - DI No. 8862
SUBDIRECCIÓN DE ANÁLISIS DE RIESGOS Y EFECTOS DEL
CAMBIO CLIMÁTICO
COORDINACIÓN DE ASISTENCIA TÉCNICA
RADICADO IDIGER 2015ER19636

ATENDIÓ: MARÍA ANGÉLICA QUINTERO QUINTANA				SOLICITANTE				
COE	24	MOVIL	08	LILIANA MARÍA AGUDELO S.				
FECHA	18 de Noviembre de 2015	HORA	11:35	VIGENCIA: Temporal mientras no se modifique significativamente las condiciones físicas del sector.				
DIRECCIÓN	Agrupación de Vivienda Takali de Piedemonte P.H. Calle 167 No. 74-32		ÁREA DIRECTA	0.01 Ha				
BARRIO	Casablanca		POBLACIÓN ATENDIDA	500				
UPZ	23 – Casablanca		FAMILIAS	150	ADULTOS	400	NIÑOS	100
LOCALIDAD	11 – Suba		PREDIOS EVALUADOS	1				
CHIP	AAA0177SHUZ		OFICIO REMISORIOS	CR-22866

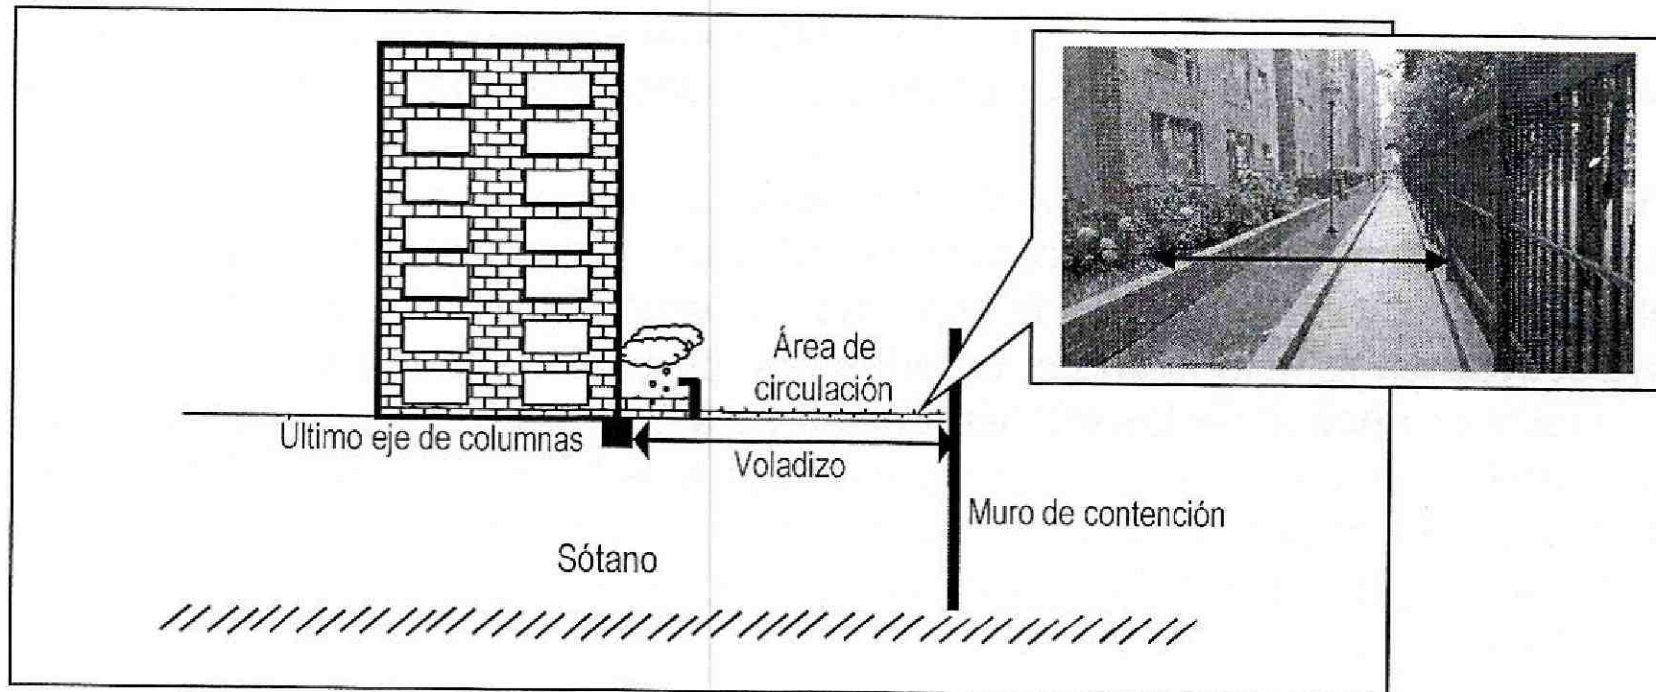
En el costado oriental del sótano se observa un muro de contención fundido de manera continua (sin dilataciones), en el cual se encuentran embebidas las vigas que sostienen la losa en metaldeck. Se observa además que una sección de esta losa está apoyada en columnas y que entre el último eje de columnas y el muro de contención donde terminan las vigas, hay una distancia cercana a los 3.0 metros, situación que podría estar haciendo trabajar la losa en voladizo por la falta de columnas finales de apoyo (ver figura 1).

Figura 1. Corte Tipo donde se observa el voladizo de área de circulación

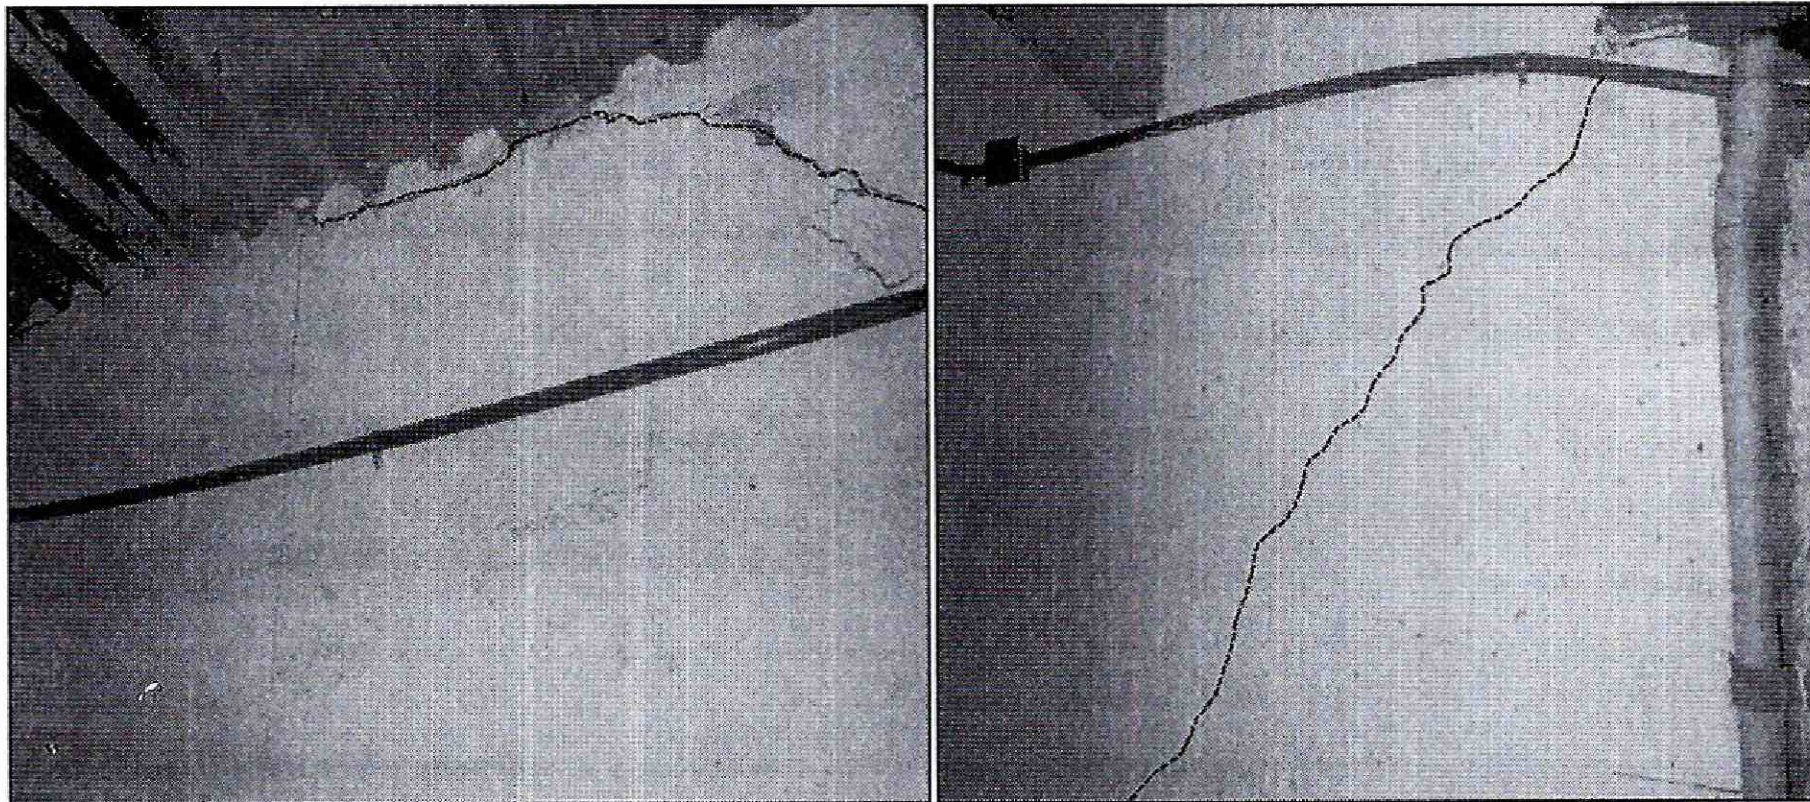
Se realiza recorrido en el sótano de la Agrupación, encontrando lesiones de tipo mecánico en el muro de contención del costado oriental, tales como grietas de tendencia irregular y diagonal en varios sectores así como en la junta del muro con la losa de entrepiso, de aberturas que oscilan entre 1.0 y 2.5 milímetros (ver fotografías 3 – 6). En la losa de sobre piso, se observa un hundimiento hacia el muro de contención, lo cual ha generado grietas longitudinales de aberturas cercanas a los 2.0 milímetros (ver fotografía 7). Desde el sótano es posible evidenciar el asentamiento diferencial hacia el costado oriental descrito en el Diagnóstico técnico DI-7250 (ver fotografía 8), en un sector donde la losa descansa sobre el muro de contención, razón por la cual se presenta la pérdida leve de horizontalidad de algunas vigas de amarre de la estructura.

Fotografía 3 y 4. Vista de las grietas en el muro de contención de la Agrupación de Vivienda Takalí de Piedemonte P.H. emplazada en el predio de la Calle 167 No. 74-32, en el Barrio Casablanca de la Localidad de Suba

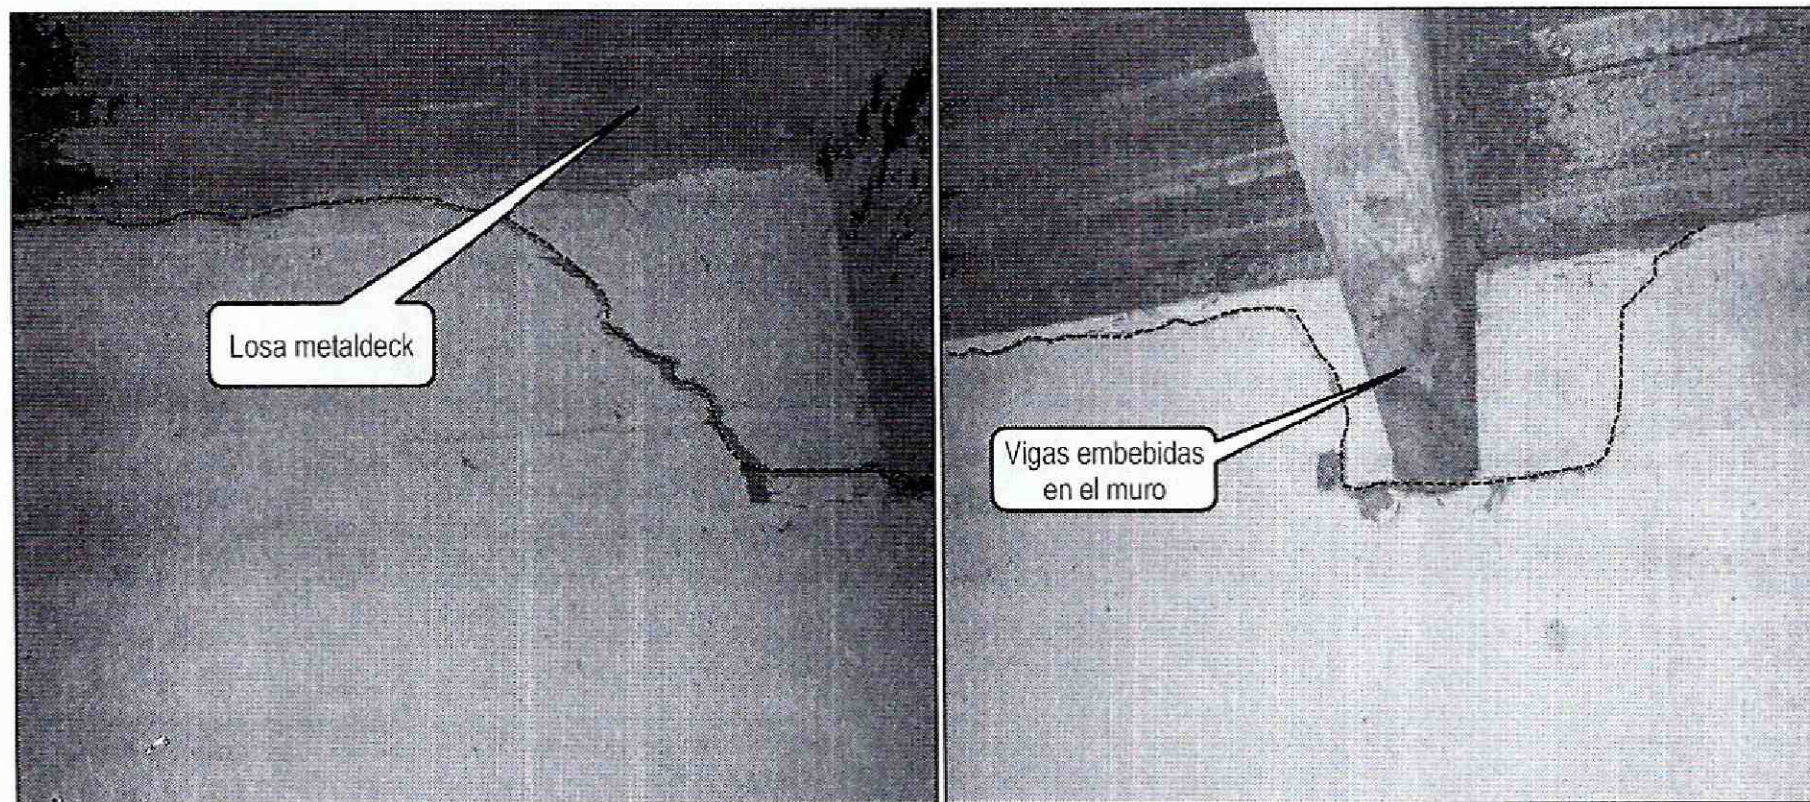
Fotografía 5 y 6. Vista de las grietas en el muro de contención de la Agrupación de Vivienda Takalí de Piedemonte P.H. emplazada en el predio de la Calle 167 No. 74-32, en el Barrio Casablanca de la Localidad de Suba

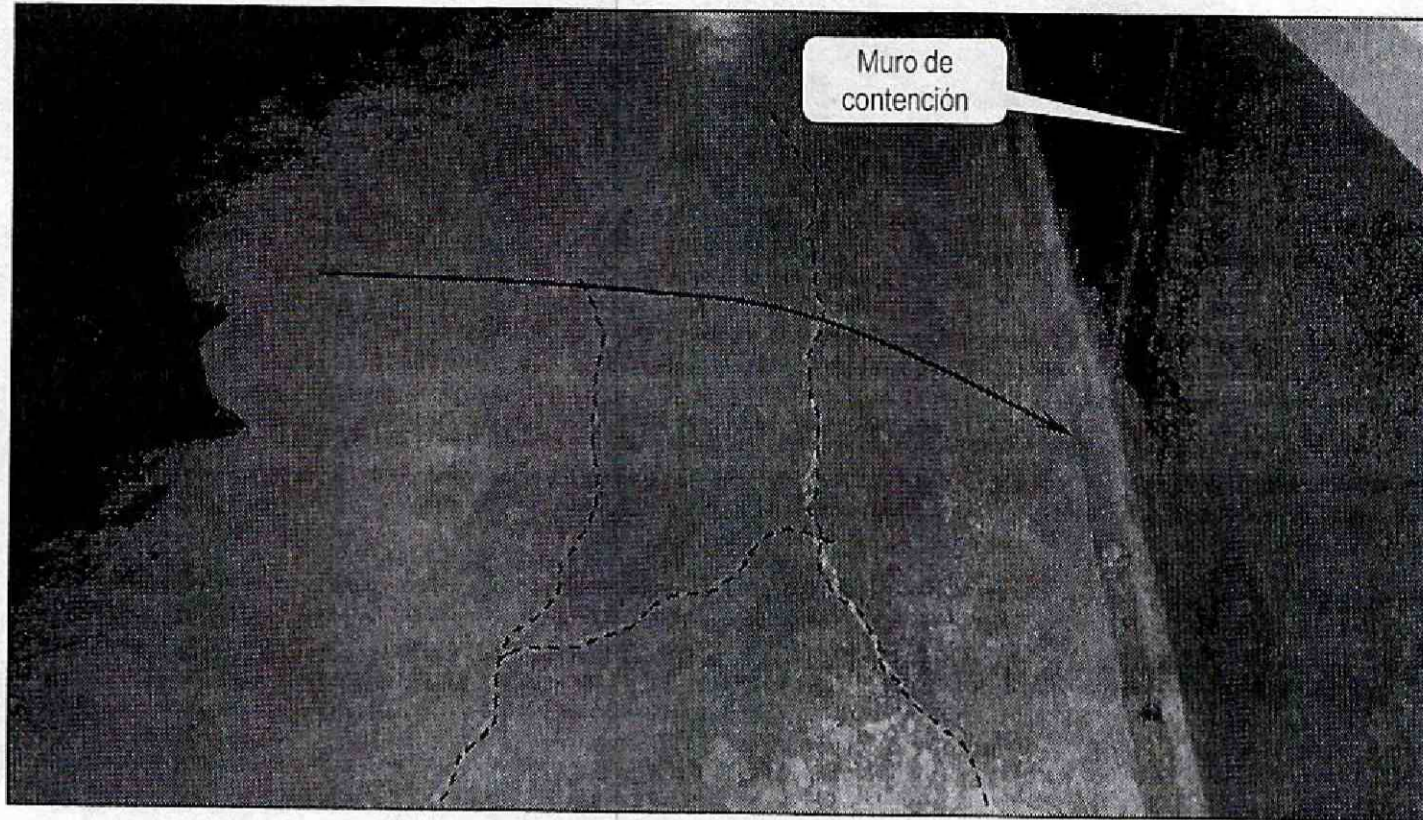
Fotografía 7. Vista de las grietas en la losa de sobre piso así como del hundimiento evidenciado hacia el muro de contención de la Agrupación de Vivienda Takalí de Piedemonte P.H. emplazada en el predio de la Calle 167 No. 74-32, en el Barrio Casablanca de la Localidad de Suba

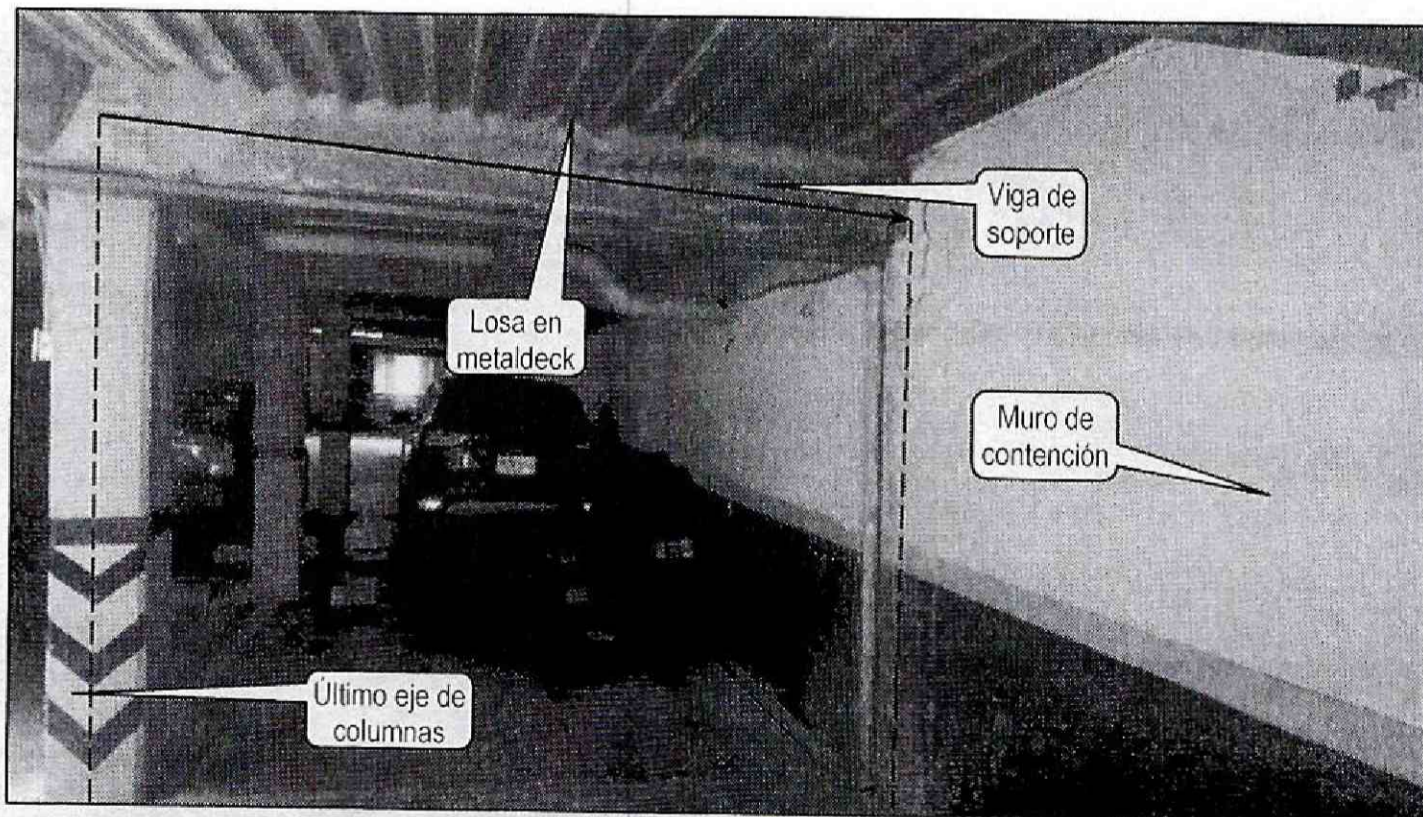
Dentro de las posibles causas de las lesiones encontradas en el sótano de la agrupación y de acuerdo con el patronamiento de las mismas, se tiene el asentamiento diferencial de la edificación desde su fecha de construcción, así como las deficiencias constructivas en relación con las tuberías que perforan gran porcentaje de las vigas. Como causa principal de las eflorescencias se tienen las filtraciones provenientes de grietas de la losa que facilitan el ingreso de agua de la zona de circulación. Con base en la inspección visual no se puede determinar si el muro de contención del costado oriental donde descansan las vigas de amarre, esté presentando problemas en sus bases de soporte.

Fotografía 8. Vista de los elementos estructurales, de la losa de metaldeck así con del asentamiento de tipo diferencial evidenciado desde el sótano de la Agrupación de Vivienda Takalí de Piedemonte P.H. emplazada en el predio de la Calle 167 No. 74-32, en el Barrio Casablanca de la Localidad de Suba

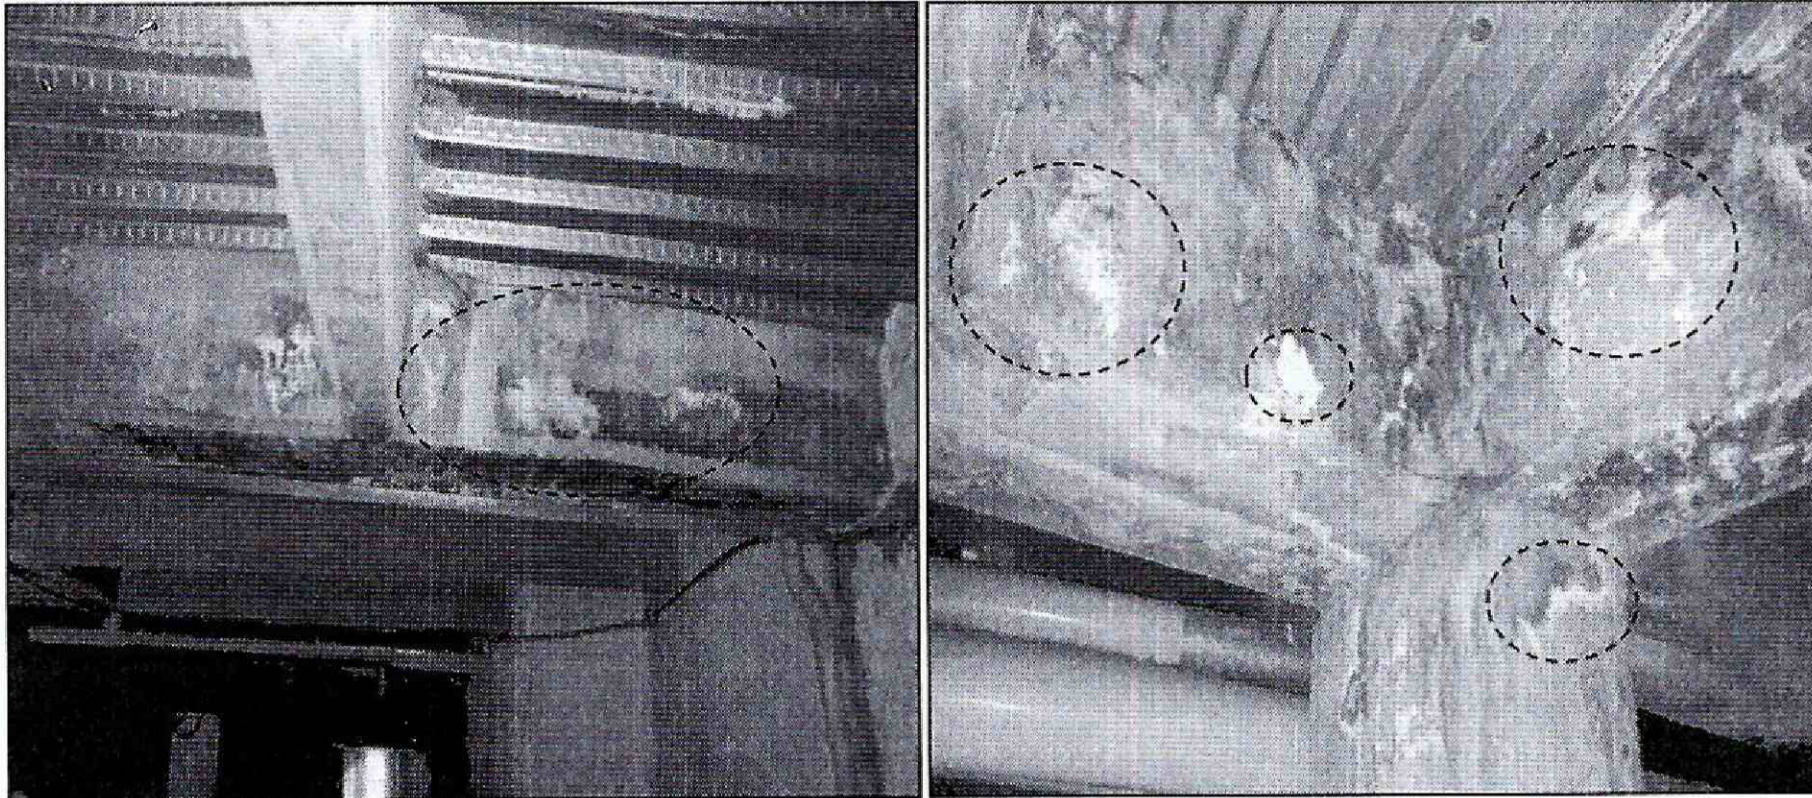
Adicionalmente se evidencian lesiones de tipo químico en el concreto que conforma las vigas, tales como eflorescencias y humedades que pudieran estar generando corrosión en los aceros de refuerzo (ver fotografías 9 - 10). Cabe mencionar, que durante el recorrido se observa que una cantidad considerable de vigas y viguetas, son atravesadas en su sección media con tuberías sanitarias de 4 y 5 pulgadas (ver fotografías 11 y 12), situación que por la falta de continuidad del elemento, reduciría su capacidad de soporte, generando así variaciones en el diseño estructural original.

Fotografía 9 y 10. Vista de los elementos estructurales, de la losa de metaldeck y del asentamiento de tipo diferencial evidenciado desde el sótano de la Agrupación de Vivienda Takalí de Piedemonte P.H. emplazada en el predio de la Calle 167 No. 74-32, en el Barrio Casablanca de la Localidad de Suba

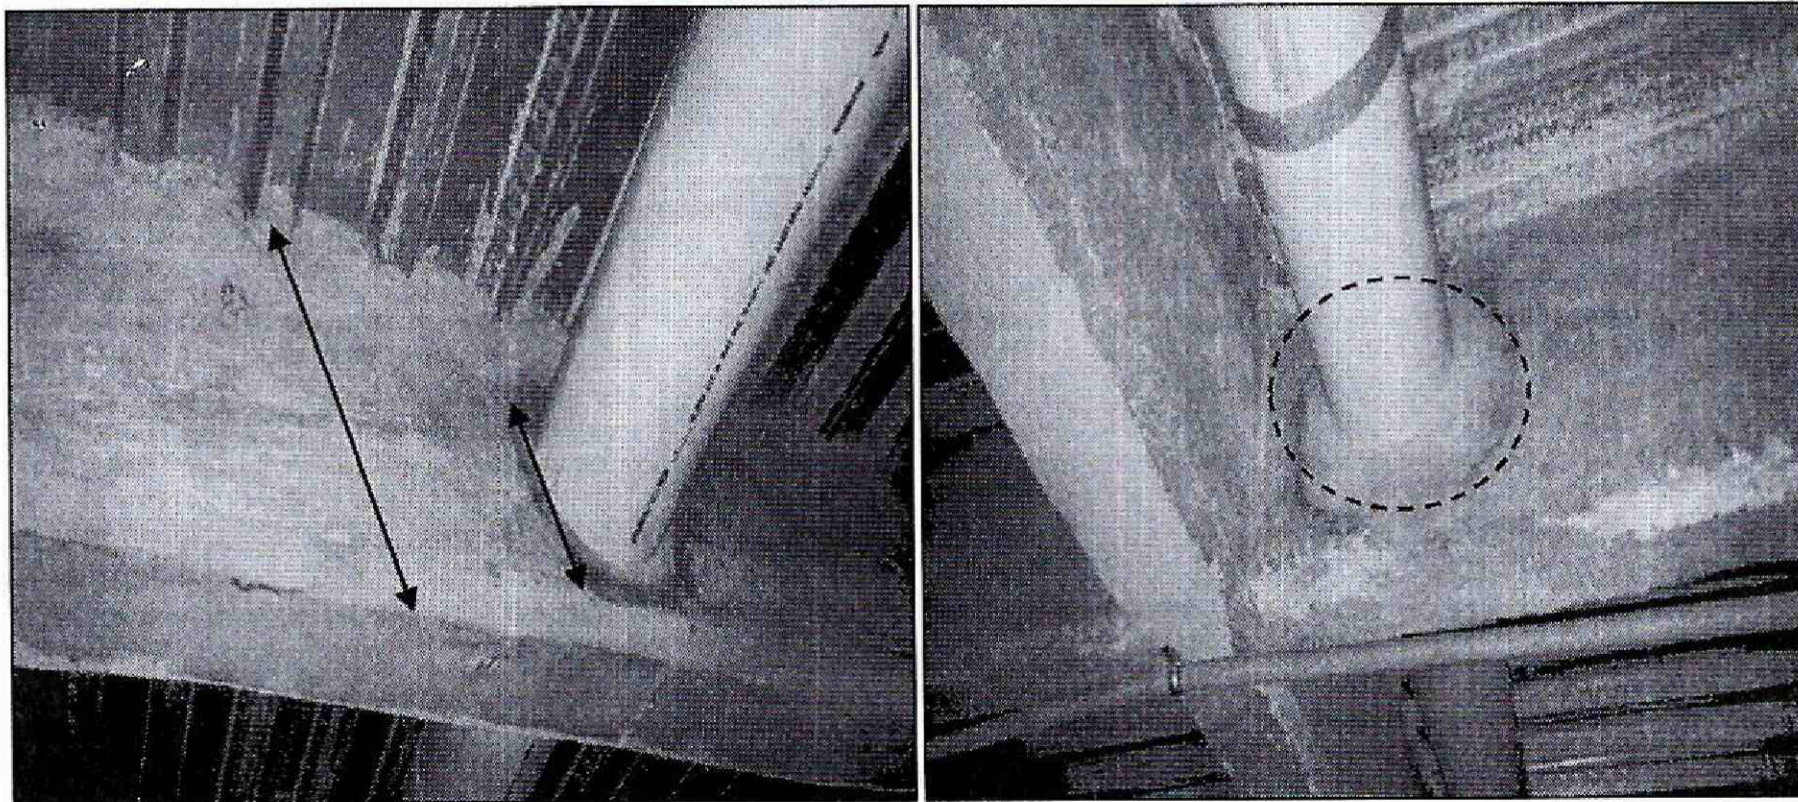
Fotografía 11 y 12. Vista de las viguetas que están atravesadas en su sección media por tuberías de 4 y 5 pulgadas de la Agrupación de Vivienda Takalí de Piedemonte P.H. emplazada en el predio de la Calle 167 No. 74-32, en el Barrio Casablanca de la Localidad de Suba
