DIAGNÓSTICO TÉCNICO – DI-8863
SUBDIRECCIÓN DE ANÁLISIS DE RIESGOS Y EFECTOS DE CAMBIO CLIMÁTICO
COORDINACIÓN DE ASISTENCIA TÉCNICA
RADICADO IDIGER 2015ER20753

DIRECCIÓN	Cra. 77 C No. 62 C – 04 Sur	ÁREA DIRECTA	48 m ²				
BARRIO	Tres Reyes II Sector	POBLACIÓN ATENDIDA	4				
UPZ	69 – Ismael Perdomo	FAMILIAS	1	ADULTOS	2	NIÑOS	2
LOCALIDAD	19 – Ciudad Bolívar	PREDIOS EVALUADOS	1				
CHIP	AAA0162MSPA	OFICIO REMISORIO	CR-22876

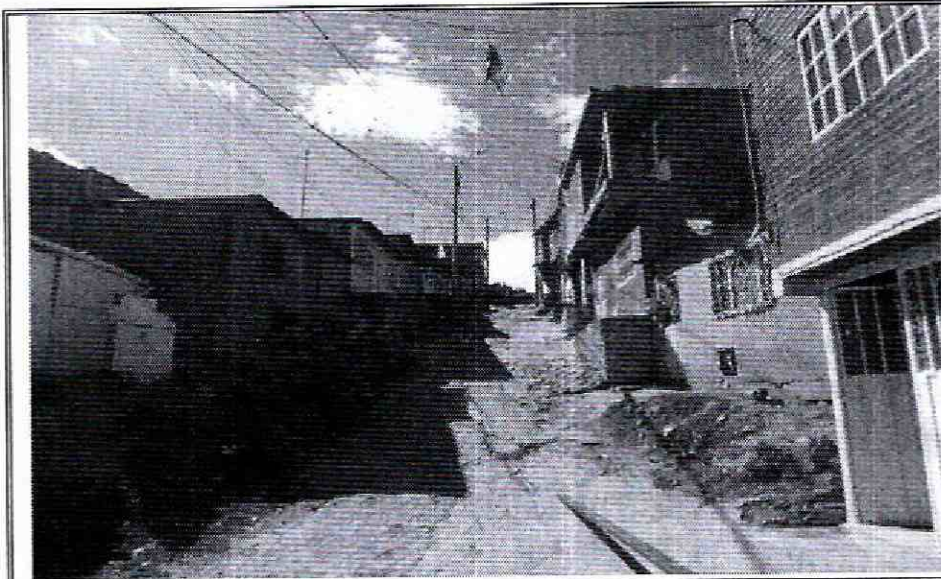
En atención al radicado IDIGER 2015ER20753, personal del Instituto Distrital de Gestión de Riesgo y Cambio Climático - IDIGER, realizó visita técnica el día nueve (09) de Diciembre de 2015 al predio de la Cra. 77 C No. 62 C – 04 Sur, en el Barrio Tres Reyes II Sector, de la Localidad de Ciudad Bolívar; en la parte media de una ladera con una pendiente aproximada de 20°, constituida por material arcilloso, en la cual no se evidencian procesos de remoción en masa activos de carácter local o general que comprometan la estabilidad de las viviendas. En el sector se encuentran viviendas de uno (1) y dos (2) niveles, construidas en mampostería simple, cubiertas en tejas de asbesto –cemento y zinc. Dadas las condiciones topográficas del sector las viviendas fueron emplazadas en taludes de corte y/o relleno, sector consolidado urbanísticamente, con vías pavimentadas y destapadas, cuenta con servicios básicos domiciliarios (Ver foto 1).

Foto No. 1. Vía de acceso a la vivienda emplazada en el predio de la Cra. 77 C No. 62 C – 04 Sur, en el Barrio Tres Reyes II Sector, de la Localidad de Ciudad Bolívar.

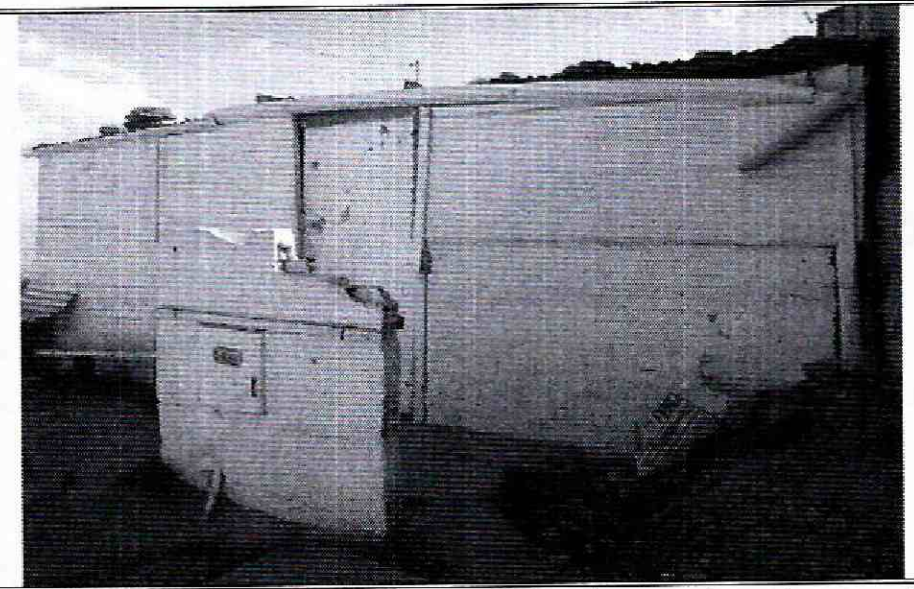
En el predio de la Cra. 77 C No. 62 C – 04 Sur, se emplaza una vivienda de un (01) nivel, construida en material de recuperación y mampostería simple (Muro de cerramiento de la parte posterior de la vivienda), con placa de piso en concreto y cubierta en tejas de zinc, sostenida por un entramado en madera, que descansa sobre los muros perimetrales de la misma (Ver foto 2). En la placa de piso se evidencian fisuras con longitud entre 1.50 m y 2.00 m y abertura de 3 mm aproximadamente (Ver foto 3). En el muro de cerramiento de la parte posterior de la vivienda se evidencian fisuras de tendencia horizontal, con abertura aproximada de 2 mm y longitud entre 1.00 m y 1.50 m, afectaciones que no generan en la actualidad, compromiso en la estabilidad y habitabilidad de la vivienda (Ver foto 4).

Foto No. 2. Aspecto de la vivienda emplazada en el predio de la Cra. 77 C No. 62 C – 04 Sur, en el Barrio Tres Reyes II Sector, de la Localidad de Ciudad Bolívar

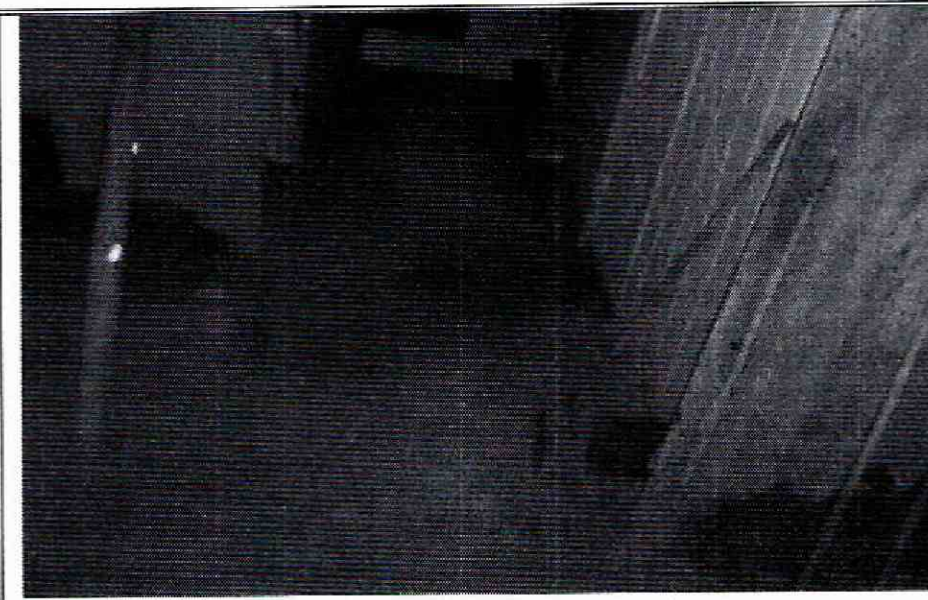
Dentro de las posibles causas por las cuales se presentan las afectaciones en la vivienda, son las deficiencias constructivas relacionadas con el material y tipo de construcción.

Foto No. 3. Fisuras de tendencia longitudinal, sobre la placa de piso, de la vivienda emplazada en el predio de la Cra. 77 C No. 62 C – 04 Sur.

- Al responsable y/o responsables de la vivienda emplazada en el predio de la Cra. 77 C No. 62 C – 04 Sur, en el Barrio Tres Reyes II Sector, de la Localidad de Ciudad Bolívar, de la Localidad de Ciudad Bolívar, implementar acciones de mantenimiento, mejoramiento y/o reforzamiento, sobre las instalaciones de la vivienda, con el propósito de garantizar durante la vida útil del inmueble, las condiciones adecuadas para su uso.
- Al responsable y/o responsables de la vivienda emplazada en el predio de la Cra. 77 C No. 62 C – 04 Sur, en el Barrio Tres Reyes II Sector, de la Localidad de Ciudad Bolívar, realizar un seguimiento a las condiciones de estabilidad de la vivienda, e informar al IDIGER si se presentan cambios importantes que alteren o modifiquen de manera significativa la estabilidad de la misma.

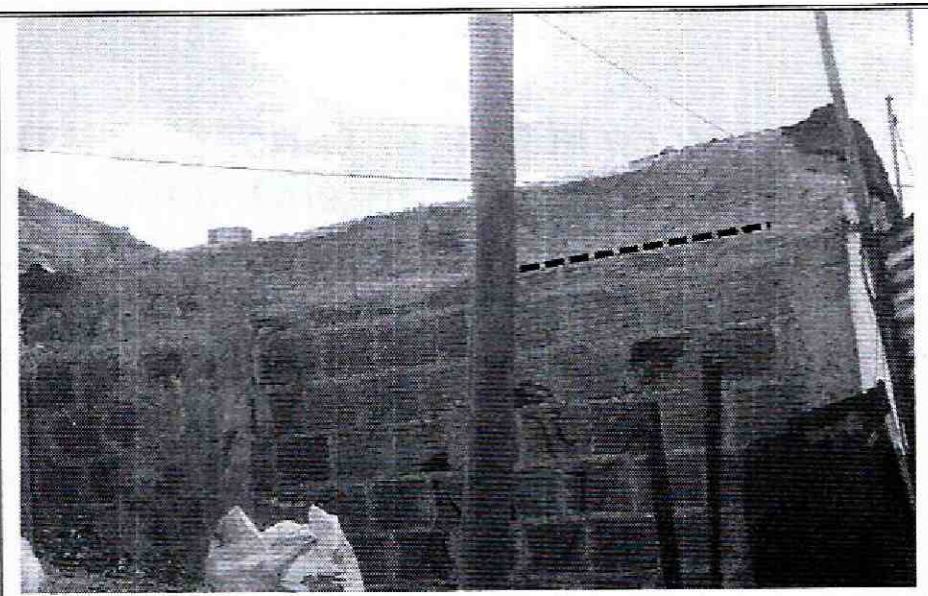
Foto No. 4. Fisuras de tendencia horizontal, sobre el costado oriental, de la vivienda emplazada en el predio de la Cra. 77 C No. 62 C – 04 Sur.
