DIAGNÓSTICO TÉCNICO – DI-8874 SUBDIRECCIÓN DE ANÁLISIS DE RIESGOS Y EFECTOS DE CAMBIO CLIMÁTICO COORDINACIÓN DE ASISTENCIA TÉCNICA EVENTO DE EMERGENCIA 3431834

DI-8874

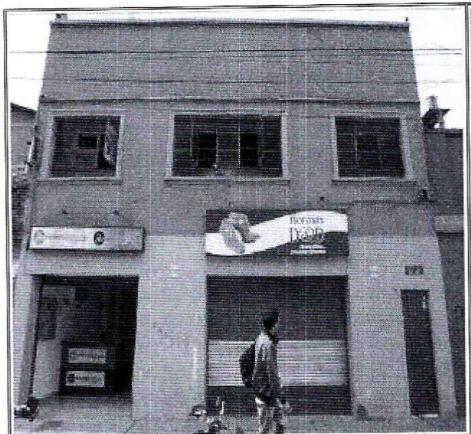
Foto No. 1. Vista frontal del predio de la Carrera 24 D No. 17 -19 Sur

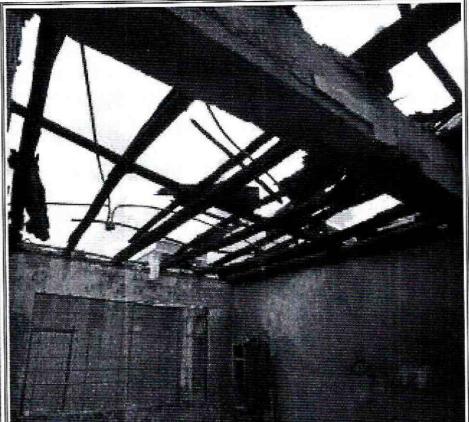
El predio está conformado de la siguiente manera: En la parte frontal sobre el costado suroccidental, se emplaza una estructura de dos niveles construida en mampostería simple, con estructura de entrepiso conformada por vigas y láminas de madera con recubrimiento en esterilla de guadua y pañetes en adobe; con cubierta liviana en tejas de fibrocemento soportadas por un entramado en madera que descansa sobre los muros de cerramiento perimetral. Producto de la conflagración, se generaron afectaciones en la estructura de entrepiso en madera al igual que en el entramado en madera que servía como soporte de la cubierta; de igual manera se identificaron desprendimientos de la capa de recubrimiento de los muros divisorios (Ver fotografías 2 a 5), los cuales comprometen la estabilidad estructural y funcionalidad del predio; razón por la cual se recomienda la restricción de uso del predio.

Foto No. 2. Afectación entramado en madera estructura de cubierta del predio de la Carrera 24 D No. 17 - 19 Sur

Colapso parcial o total de los elementos que conforman la cubierta de la estructura ubicada en la parte frontal del predio de la Carrera 24 D No. 17 – 19 Sur; de igual manera se puede presentar nuevos desprendimiento de pañete de los muros divisorios y perimetrales afectados por la conflagración.

- A los responsables del predio de la Carrera 24 D No. 17 19 Sur, en el Sector Catastral Restrepo Occidental de la Localidad de Antonio Nariño, mantener la recomendación de Restricción Parcial de Uso, hasta tanto se implementen las obras que garanticen las condiciones de estabilidad estructural y funcionalidad de la estructura ubicada en la parte frontal del predio sobre el costado suroriental.
- Al responsable y/o responsables del predio de la Carrera 24 D No. 17 19 Sur, en el Sector Catastral Restrepo Occidental de la Localidad de Antonio Nariño, implementar las acciones necesarias de reparacion, reconstruccion y reforzamiento estructural que garanticen la estabilidad y funcionalidad de los mismos; acciones que deben ser adelantadas con el apoyo de personal idoneo, garantizando que se cumplan los requerimientos establecidos en el Reglamento colombiano de

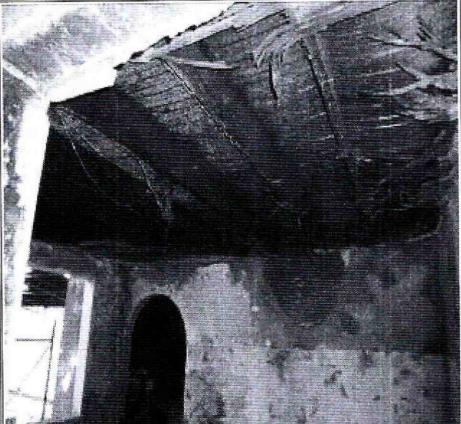
Foto No. 4. Afectación estructura de entrepiso en madera predio de la Carrera 24 D No. 17 - 19 Sur

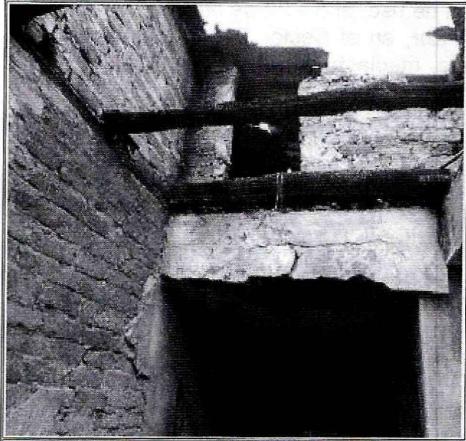
Foto No. 5. Desprendimiento capa de recubrimiento muro divisorios y perimetrales

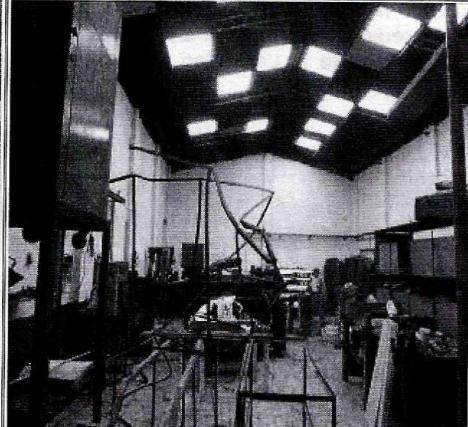
En la parte posterior del predio sobre el costado nororiental, se identifica una bodega la cual presenta un sistema constructivo conformado por pórticos en concreto reforzado y muros de cerramiento perimetrales en mampostería simple; en los que no se identificaron lesiones en los elementos que conforman el sistema estructural que comprometan la estabilidad y funcionalidad de este espacio.

Foto No. 6. Bodega parte posterior del predio de la Carrera 24 D No. 17 – 19 Sur sin afectación
