**DIAGNÓSTICO TÉCNICO – DI-8885**  
**SUBDIRECCIÓN DE ANÁLISIS DE RIESGOS Y EFECTOS DE CAMBIO CLIMÁTICO**  
**COORDINACIÓN DE ASISTENCIA TÉCNICA**  
**RADICADO IDIGER 2016ER726**

<b>DIRECCIÓN</b>	Calle 173 No 19-75	<b>ÁREA DIRECTA</b>	0.01 Ha		
<b>SECTOR</b>	La Uribe	<b>POBLACIÓN ATENDIDA</b>	750		
<b>UPZ</b>	10-La Uribe	<b>FAMILIAS</b>	244	<b>ADULTOS</b>	500
<b>LOCALIDAD</b>	1- Usaquén			<b>NIÑOS</b>	250
<b>CHIP</b>	AAA0115UUPEP Y OTROS	<b>OFICIO REMISORIO</b>	CR-22941

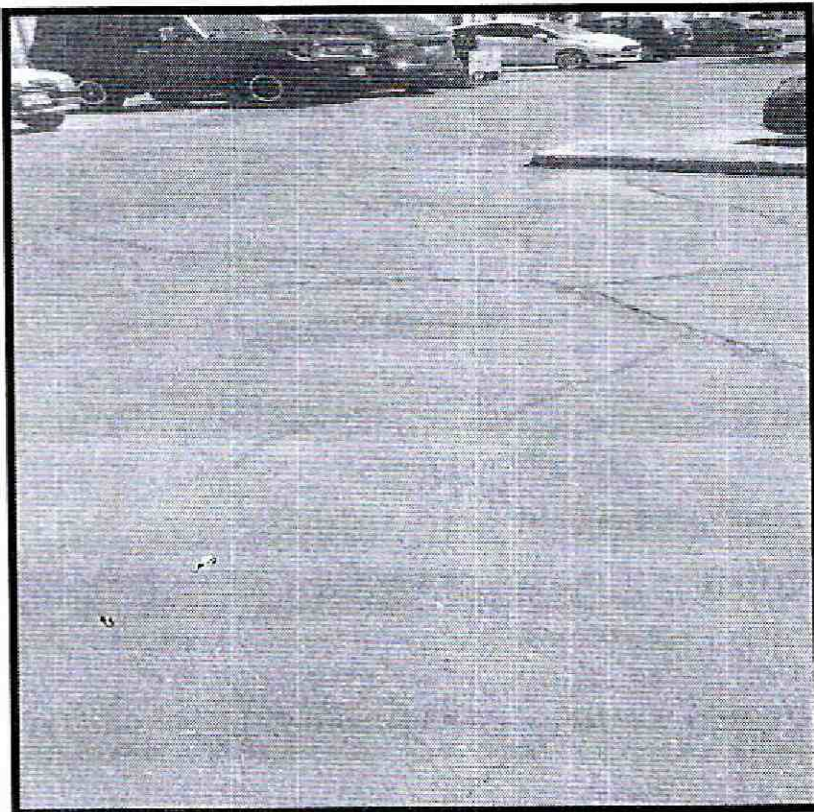
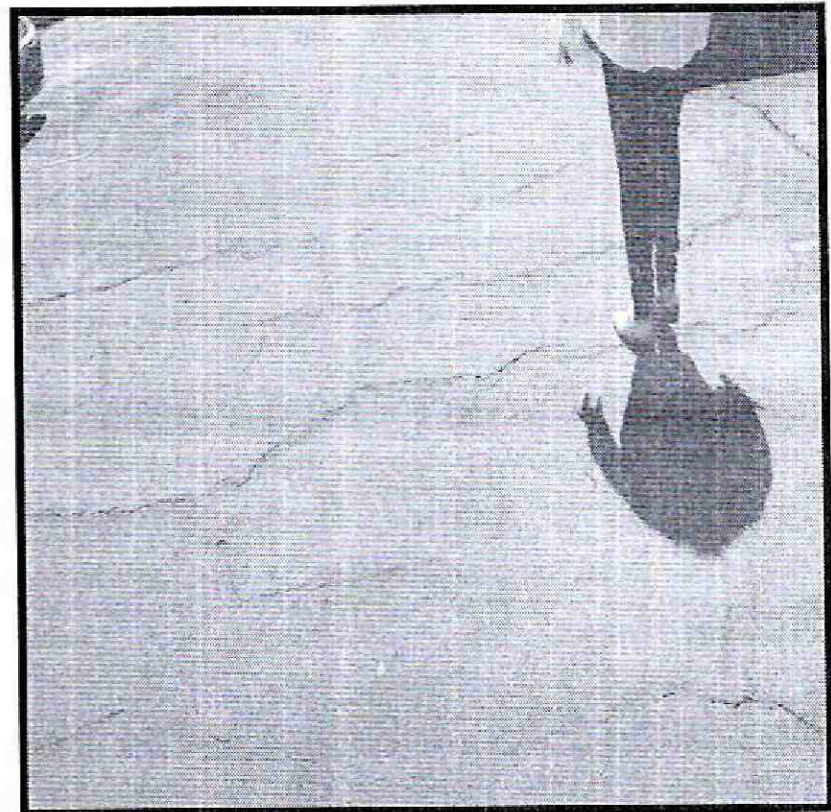
Se evidencian en el asfalto de la plataforma diversas fisuras de tendencias longitudinales con dimensiones variables y aberturas hasta de 0.5cm (Ver Fotografías 2 y 3). La media caña del costado oriental presenta asentamientos diferenciales lo que ha ocasionado desprendimientos de los bordillos de concreto que bordeaban una materia de mampostería ubicada en las cercanías del sector afectado (Ver Fotografías 4 y 5). La escalera que permite el acceso al sótano presenta fracturas de tendencia escalonada con aberturas hasta de 5cm en el muro de mampostería simple que sostiene el descanso de la misma, adicionalmente se evidencian fracturas en la placa de concreto que sostiene los escalones, así como fracturas en los propios escalones con aberturas hasta de 4cm (Ver fotografías 6-8).

Las afectaciones evidenciadas en la plataforma, en la placa de contrapiso del sótano y en la escalera posiblemente se deban a asentamientos diferenciales que está sufriendo el sótano hacia el costado oriental, probablemente ocasionados por un asentamiento monolítico de las torres que se encuentran hacia el costado oriental del conjunto.

**Fotografía 2y 3.** Fisuras de tendencia longitudinal sobre el asfalto de la plataforma de parqueaderos en el Sector La Uribe, de la Localidad de Usaquén

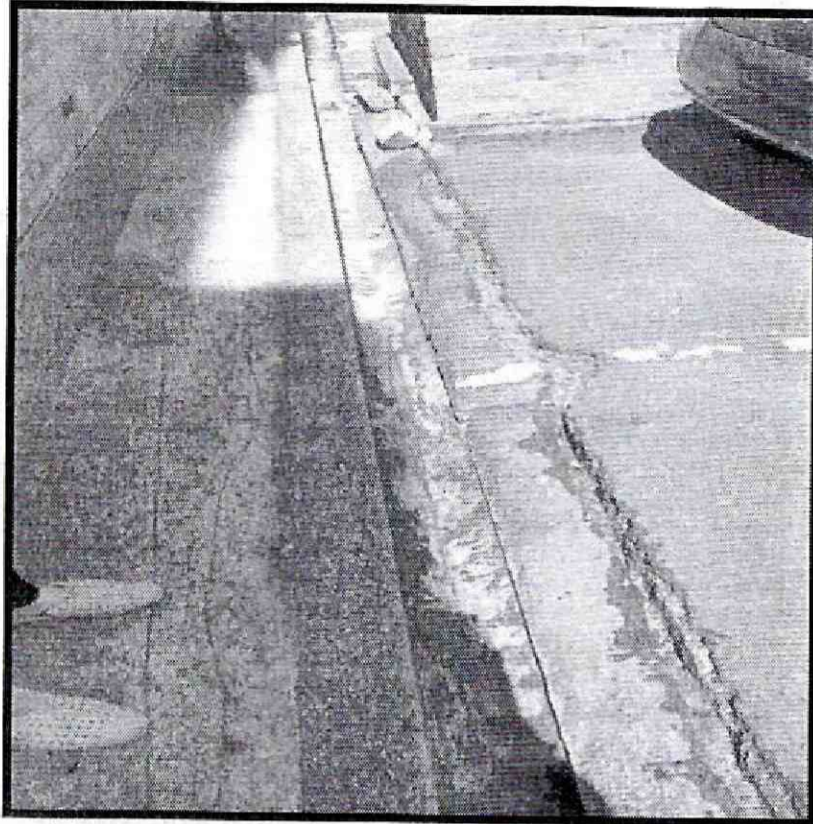
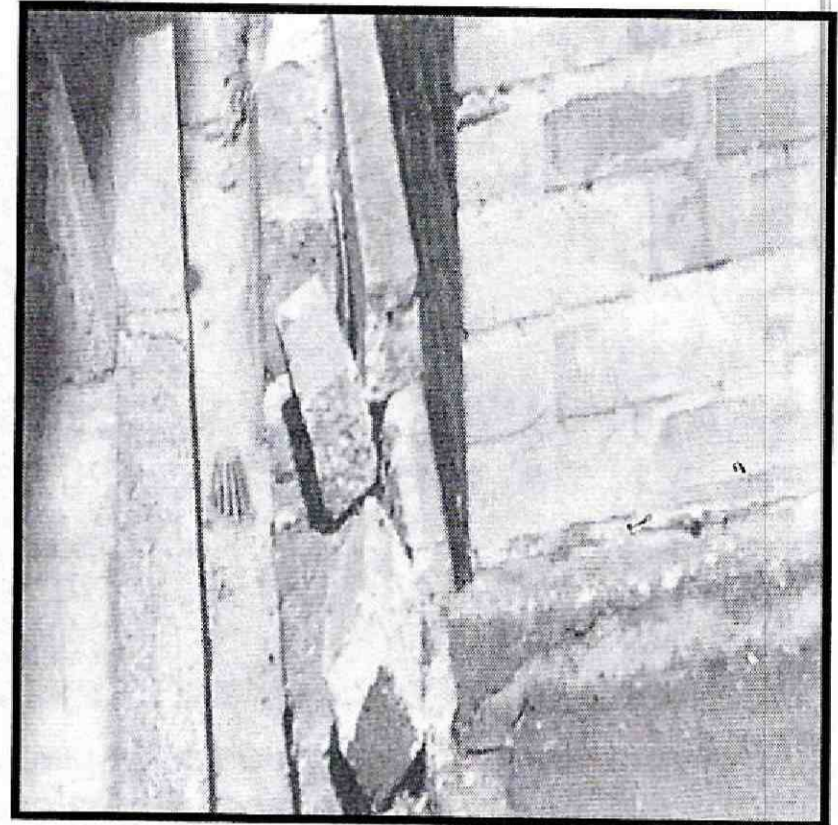
**Fotografías 4 y 5.** Desprendimientos de bordillos de concreto por los asentamientos de la media caña del costado oriental, de la plataforma del conjunto residencial del predio de la Calle 173 No 19-75 en el Sector La Uribe, de la Localidad de Usaquén.

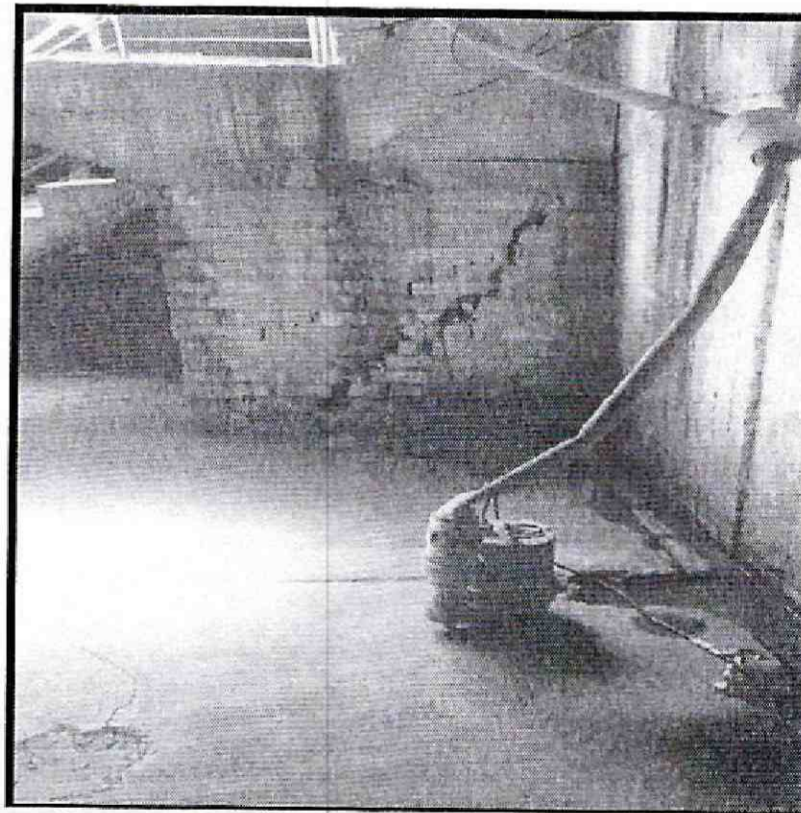
**Fotografía 6.** Fractura de el muro de mampostería que sostiene la placa de descanso de la escalera que permite el acceso peatonal al sótano, en el conjunto residencial del predio de la Calle 173 No 19-75 en el Sector La Uribe, de la Localidad de Usaquén.

- La estabilidad estructural de las escaleras con conducen desde la plataforma al sótano, se encuentra comprometida en la actualidad, ante cargas normales de servicio por las fracturas que presentan los elementos que la conforman.
- La estabilidad estructural del salón norte de salón comunal se encuentra comprometida en la actualidad, ante cargas normales de servicio por las lesiones evidenciadas en las columnas del sector norte
- La estabilidad estructural de la plataforma del sótano en el predio de la Calle 173 No 19-75 en el Sector La Uribe, de la Localidad de Usaquén, no se encuentra comprometida en la actualidad, por las filtraciones de agua y humedad presente en sus casetones, ni por las fisuras en el asfalto ni por los asentamientos diferenciales sobre el costado oriental ante la acción de cargas normales de servicio.

- A los responsables, administradores y/o propietarios del predio de la Calle 173 No 19-75 en el Sector La Uribe, de la Localidad de Usaquén, acatar la recomendación de restricción parcial de uso de las escaleras que conducen desde la plataforma al sótano y acatar a recomendación de restricción parcial de uso del salón norte del salón comunal, hasta tanto se adelanten las acciones que garantice la estabilidad estructural de la escalera y de dichas columnas respectivamente.

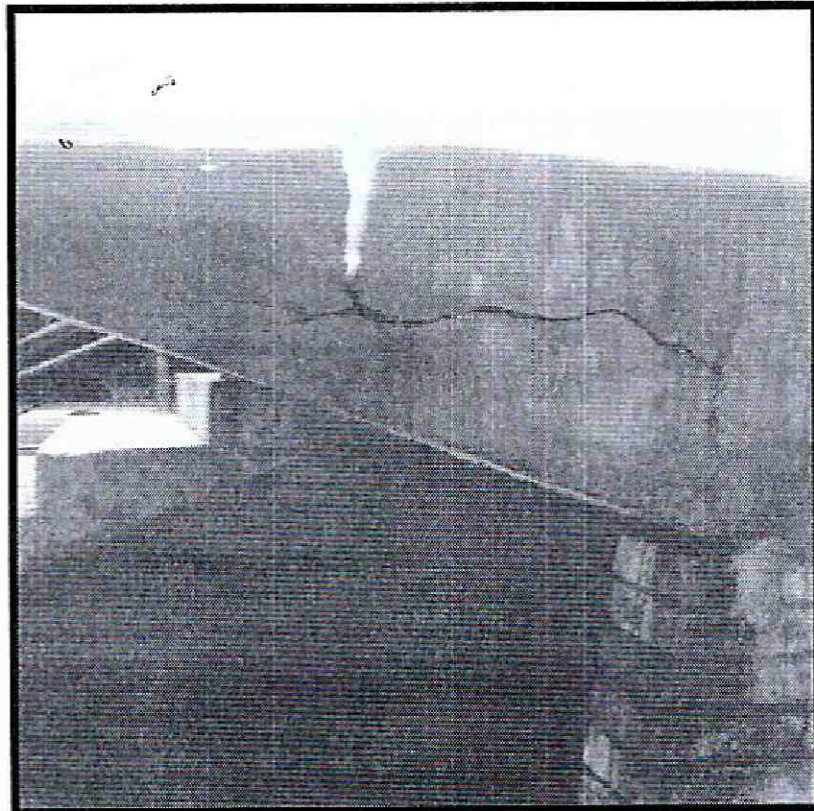
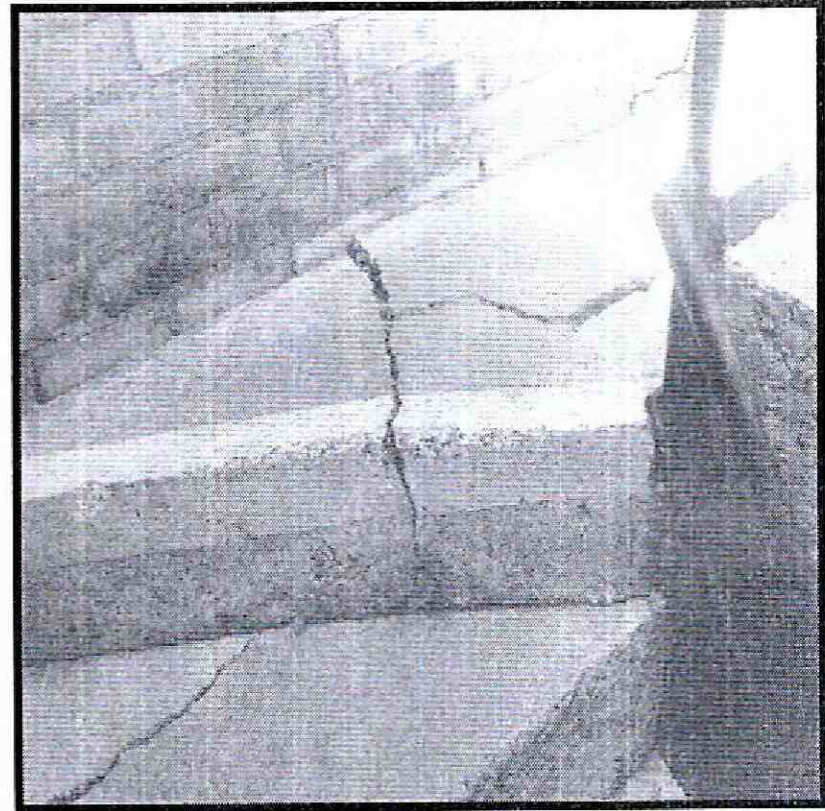
**Fotografías 7 y8.** Fracturas en la placa que sostiene los escalones y en los escalones de la escalera, que permite el acceso peatonal al sótano en el conjunto residencial del predio de la Calle 173 No 19-75 en el Sector La Uribe, de la Localidad de Usaquén.

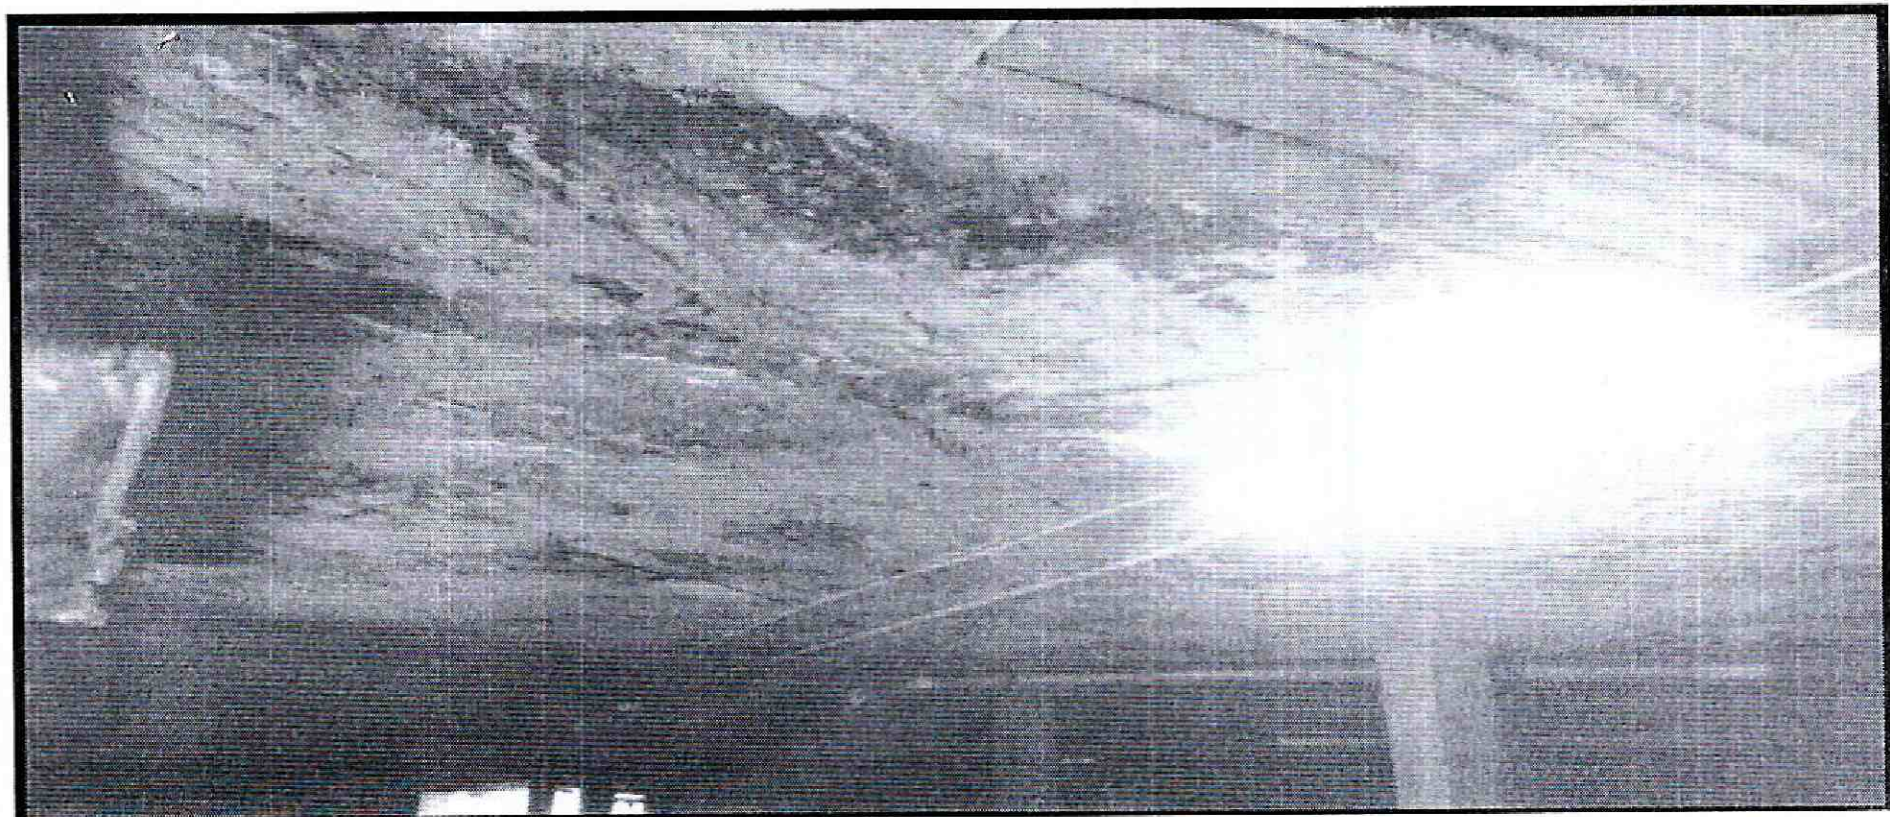
En la inspección visual al sótano se evidencian manchas color ocre de forma generalizada en toda la torta inferior de la placa aligerada de la plataforma del primer nivel, las cuales tienen diversidad de formas y tamaños (Ver fotografía 9). Adicionalmente se evidencia un asentamiento diferencial hacia el costado oriental en la placa de contrapiso de concreto, el cual ha producido una fisura de tendencia longitudinal paralela al muro de contención con una abertura aproximada de 2mm (Ver fotografía 10)

La aparición de manchas en la torta inferior de placa del sótano, es producto de la presencia de humedad dentro de la misma, muy seguramente acumulada en los casetones de guadua que sirven como material aligerante. El color ocre, que en algunos sectores se presenta muy oscuro, es un indicador que los aceros de refuerzo de esta placa están siendo afectados por la presencia de esta humedad.

**Fotografía 9** Manchas color ocre en la torta inferior de la palca aligerada de la plataforma del primer nivel, en el conjunto residencial del predio de la Calle 173 No 19-75 en el Sector La Uribe, de la Localidad de Usaquén.

- Adelantar por parte de los responsables, administradores y/o propietarios del predio de la Calle 173 No 19-75 en el Sector La Uribe, de la Localidad de Usaquén, obras de mantenimiento y/o reparación y demás obras necesarias para mitigar las filtraciones en la placa de plataforma del sótano, de tal manera que se garanticen las condiciones mínimas para el adecuado uso.

- Al responsable o responsables del predio de la Calle 173 No 19-75 en el Sector La Uribe, de la Localidad de Usaquén, realizar una verificación de las redes hidrosanitarias, de tal manera que se pueda descartar o comprobar si la humedad de la plataforma, proviene de dichas redes.

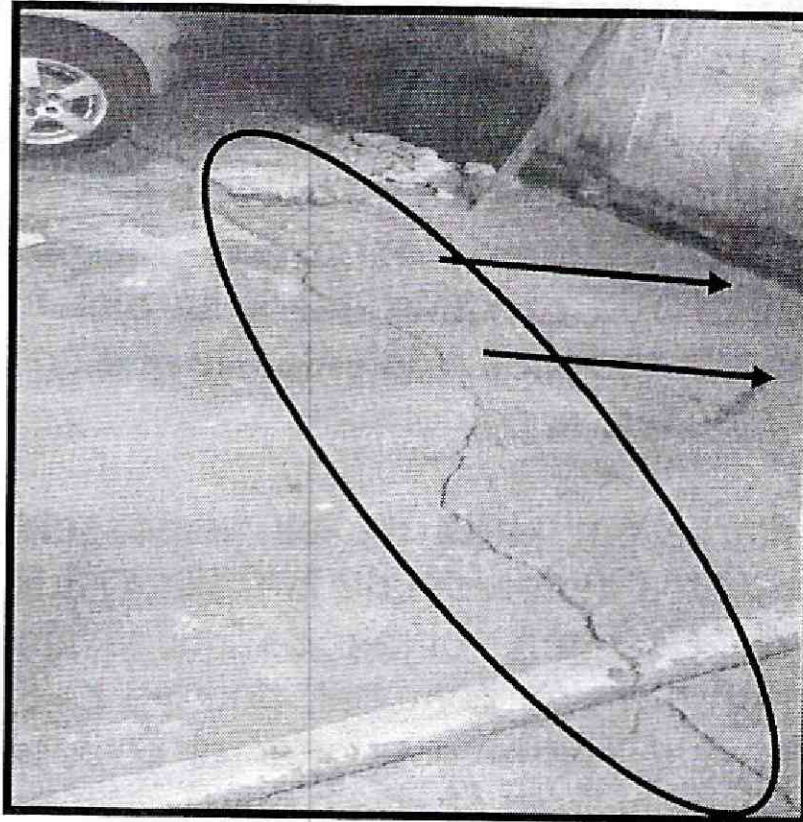
**Fotografía 10** Placa de contrapiso del sótano con asentamientos diferenciales hacia el costado oriental del sótano, en el predio de la Calle 173 No 19-75 en el Sector La Uribe, de la Localidad de Usaquén.

- Adelantar por parte de los responsables, administradores y/o propietarios del predio de la Calle 173 No 19-75 en el Sector La Uribe, de la Localidad de Usaquén, un estudio de vulnerabilidad sísmica e interacción suelo estructura del sótano incluida su plataforma y placa de contrapiso, así como del salón comunal, que determine el grado de afectación que están produciendo los asentamiento diferenciales y las filtraciones sobre los elementos estructurales del sótano, y determinen los mecanismos de intervención con el apoyo de personal idóneo y garantizando que se cumplan los requerimientos establecidos en el Decreto No. 926 del 19 de marzo de 2010 y Decreto 340 del 13 de Febrero de 2012, Reglamento Colombiano de Construcción Sismo Resistente NSR-10, para mitigar los daños presentados, esto

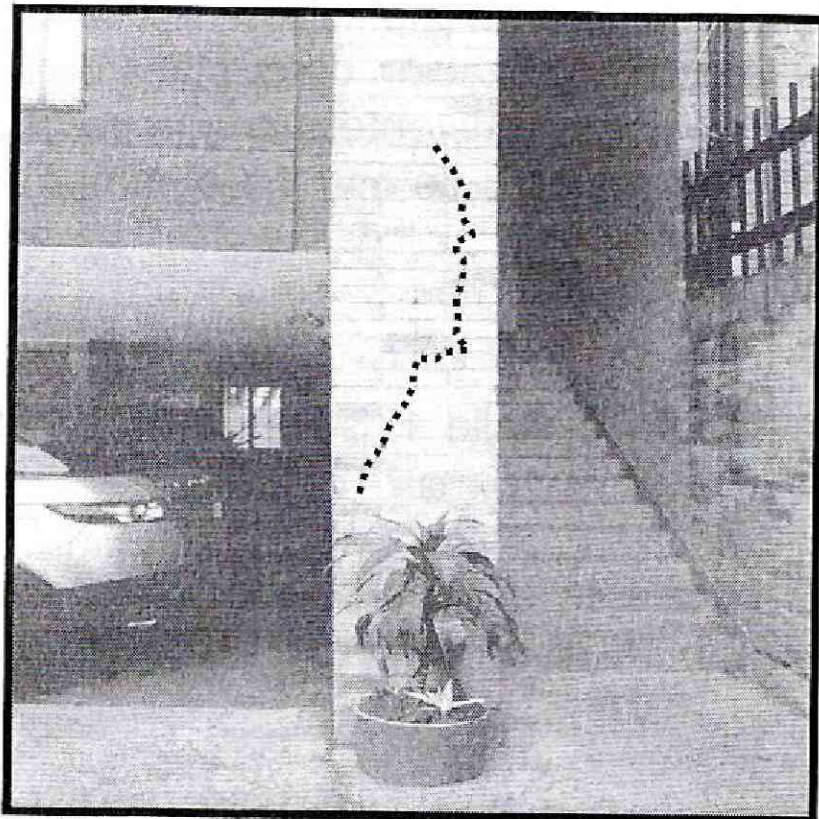
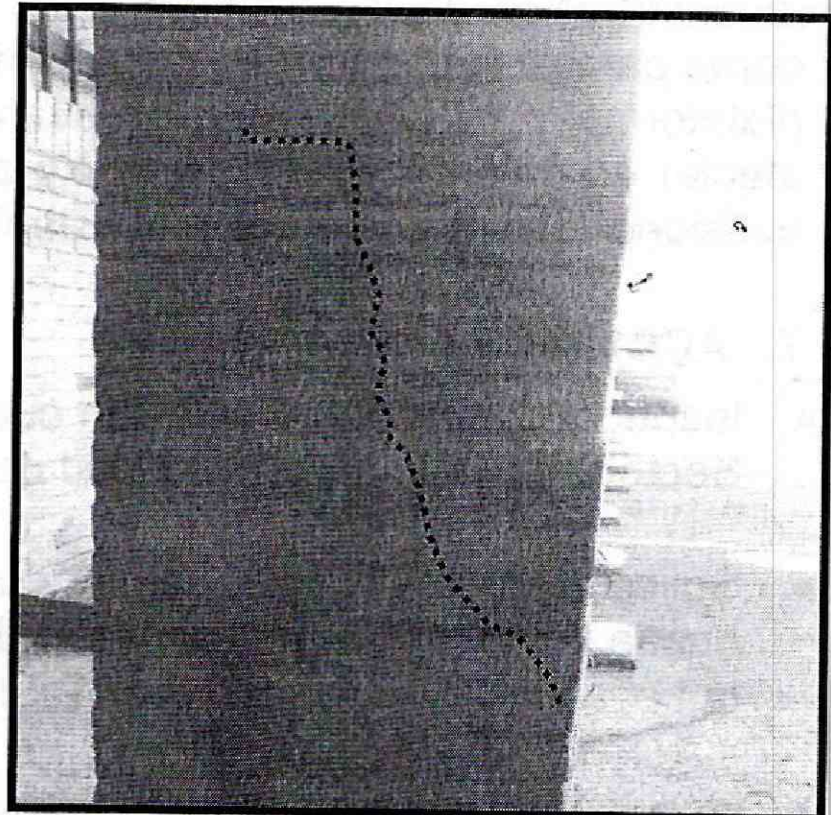
El salón comunal presenta fisuras en el enchape de las columnas de costado norte, de tendencia diagonal y escalonada con aberturas hasta de 3mm (Ver fotografías 11 y 12).

Las fisuras en los mampuestos de las columnas del sector norte del salón comunal posiblemente se deban a asentamientos diferenciales que está sufriendo el salón comunal hacia el costado norte.

**Fotografías 11 y 12.** Fisuras en las columnas del costado norte del salón comunal, del conjunto residencial del predio de la Calle 173 No 19-75 en el Sector La Uribe, de la Localidad de Usaquén
