DIAGNÓSTICO TÉCNICO – DI-8892 SUBDIRECCIÓN DE ANÁLISIS DE RIESGOS Y EFECTOS DE CAMBIO CLIMÁTICO COORDINACIÓN DE ASISTENCIA TÉCNICA RADICADO IDIGER 2015ER21171

DI-8892

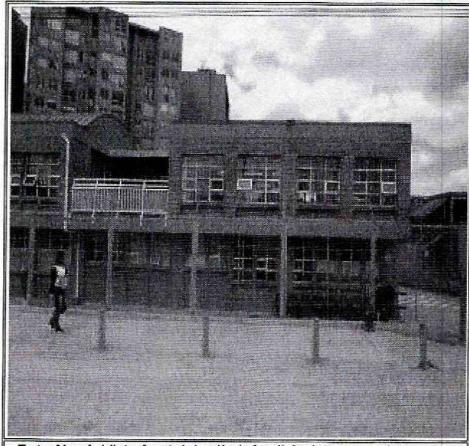
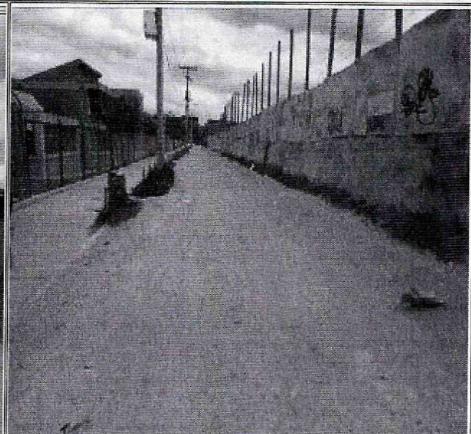
En atención al radicado 2015ER21171, personal del Instituto Distrital de Gestión de Riesgo y Cambio Climático - IDIGER, realizó visita técnica el día Nueve (09) de Diciembre de 2015, al Jardín Infantil Atalayas el cual se emplaza en el predio de la Calle 59 C Sur No. 89 B – 45, Barrio Villa Natalia de la Localidad de Bosa. El sector corresponde a una zona plana, consolidado urbanísticamente donde predominan locales comerciales. La vía principal de acceso al predio (Carrera 89 Bis A Jardín Infantil Atalayas) se encuentra en material de afirmado con algunas ondulaciones en su estructura (Ver fotografías 1 y2).

Foto No. 1. Vista frontal Jardín Infantil Atalayas, emplazado en el predio de la Calle 59 C Sur No. 89 B – 45

Foto No. 2. Vía principal de acceso (Carrera 89 Bis A) al Jardín Infantil Atalayas

- A la Secretaria Distrital de Movilidad, realizar los estudios pertinentes con el fin de determinar, si las vibraciones producto del flujo vehicular que circula sobre la vía principal de acceso al Jardín Infantil Atalayas (Carrera 89 B Bis), pudiesen estar generando afectaciones en la estructura y/o infraestructura pública y se tomen las acciones a las que haya lugar, con el fin de mitigar cualquier condición de riesgo que pudiere presentarse en el sector evaluado.

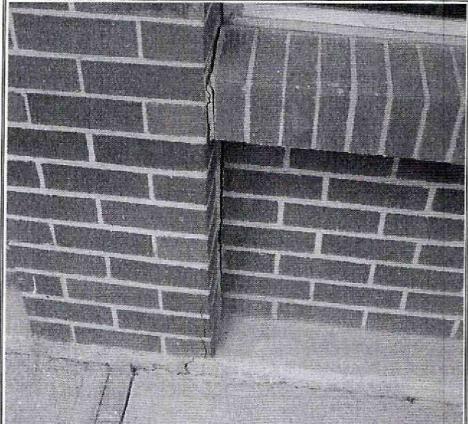
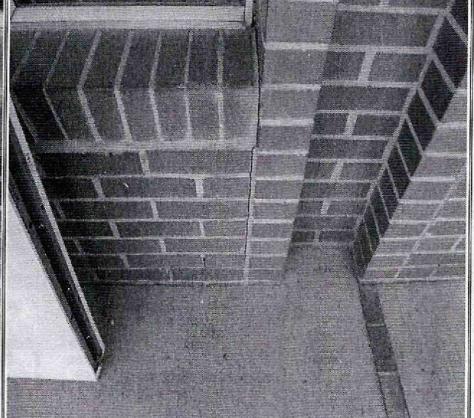
En la inspección visual realizada, se evidencia en los mampuestos que conforman los muros de cerramiento perimetral sobre los costados norte y sur, al igual que en los machones en mampostería que sirven de soporte lateral, separaciones entre los mampuestos, con aberturas de 2 mm a 8 mm, en longitudes que no superan los 1.5 metros aproximadamente de tendencia vertical (Ver fotografías 3 y 4) y fisuras de tendencia escalonada entre los mampuestos, con aberturas aproximadas de 1.0 milímetros y longitud de 1.0 metro aproximadamente (Ver fotografías 5 y 6), situación que en la actualidad no compromete la estabilidad de los mencionados cerramientos.

Dentro de las posibles causas por las que se están generando las afectaciones en los muros de cerramiento perimetral sobre el costado norte y sur se puede mencionar los asentamientos que ha presentado el suelo de cimentación de la estructura, desde su construcción a la fecha; de igual manera, las dilataciones presentadas entre los senderos peatonales y la estructura pueden estar asociadas a las vibraciones generadas por el paso de vehículos pesados sobre la vía de acceso principal (Carrera 89 Bis A); situación que con base a la inspección visual no es posible precisar.

Foto No. 3. Dilatación entre los mampuestos costado norte del Jardín Infantil Atalayas, emplazado en el predio de la Calle 59 C Sur No. 89 B – 45

Foto No. 4. Dilatación entre los mampuestos costado norte del Jardín Infantil Atalayas, emplazado en el predio de la Calle 59 C Sur No. 89 B – 45

A la Secretaria de Educación Distrital con su oficina de Construcción y Conservación de Establecimientos Educativos, implementar las acciones necesarias para la reparación, mantenimiento y/o reforzamiento de los muros de cerramiento perimetral sobre los costados norte y sur del Jardín Infantil Atalayas, emplazado en el predio de la Calle 59 C Sur No. 89 B – 45, Barrio Villa Natalia de la Localidad de Bosa; acciones que deberán desarrollarse con el apoyo de personal idóneo, garantizando que se cumplan los requerimientos establecidos en la Ley 400 de 1997 Decreto No. 926 del 19 de marzo de 2010, Reglamento Colombiano de Construcción Sismo Resistente NSR-10 y su actualización con el Decreto No. 340 del 13 de febrero de 2012, de acuerdo con la normatividad vigente para el barrio, para lo cual se deben tramitar los permisos y licencias respectivos. Esto con el propósito de garantizar durante la vida útil de los inmuebles, las condiciones adecuadas para su uso.

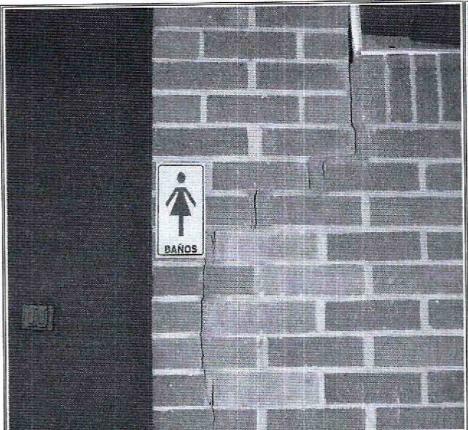
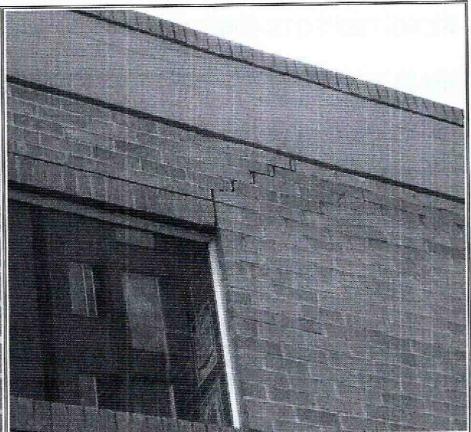
Foto No. 5. Fisuras tendencia escalonada en mampuestos del Jardin Infantil Atalayas, emplazado en el predio de la Calle 59 C Sur No. 89 B - 45

Foto No. 6. Fisuras tendencia escalonada en mampuestos del Jardín Infantil Atalayas, emplazado en el predio de la Calle 59 C Sur No. 89 B - 45

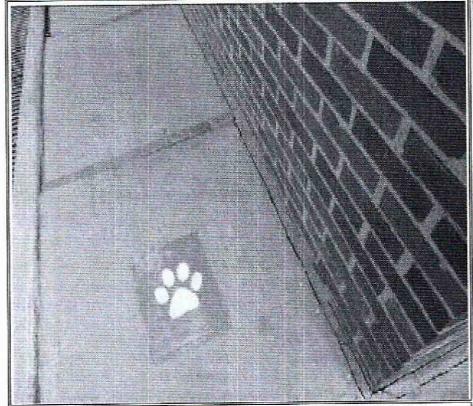
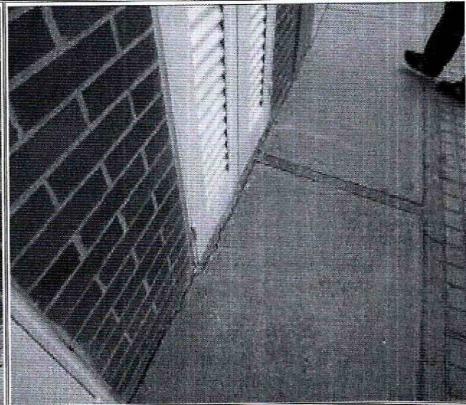
En la parte exterior de la edificación se evidencian dilataciones entre la estructura y los senderos peatonales perimetrales, con aberturas de 1.5 centímetros aproximadamente y longitudes de aproximadamente 4.0 metros en el sector más afectado (Ver fotografías 7 y 8)

Foto No. 7. Dilataciones entre la estructura y los senderos peatonales del Jardín Infantil Atalayas

Foto No. 8. Dilataciones entre la estructura y los senderos peatonales del Jardín Infantil Atalayas
