**DIAGNÓSTICO TÉCNICO – DI-8916**  
**SUBDIRECCIÓN DE ANÁLISIS DE RIESGOS Y EFECTOS DE CAMBIO CLIMÁTICO**  
**COORDINACIÓN DE ASISTENCIA TÉCNICA**  
**RADICADO IDIGER 2016ER595 – 2016ER716 – 2016ER1275**

DIRECCIÓN	Calle 51 Sur No. 4 D – 01 Este (Radicado) Calle 51 D Sur No. 4 – 01 Este (Real)	ÁREA DIRECTA	70 m <sup>2</sup>				
SECTOR CATASTRAL	Villabel	POBLACIÓN ATENDIDA	5				
UPZ	51 – Los Libertadores	FAMILIAS	1	ADULTOS	4	NIÑOS	1
LOCALIDAD	04 – San Cristóbal	PREDIOS EVALUADOS	1				
CHIP	AAA0155POLW	OFICIO REMISORIO	CR-23029

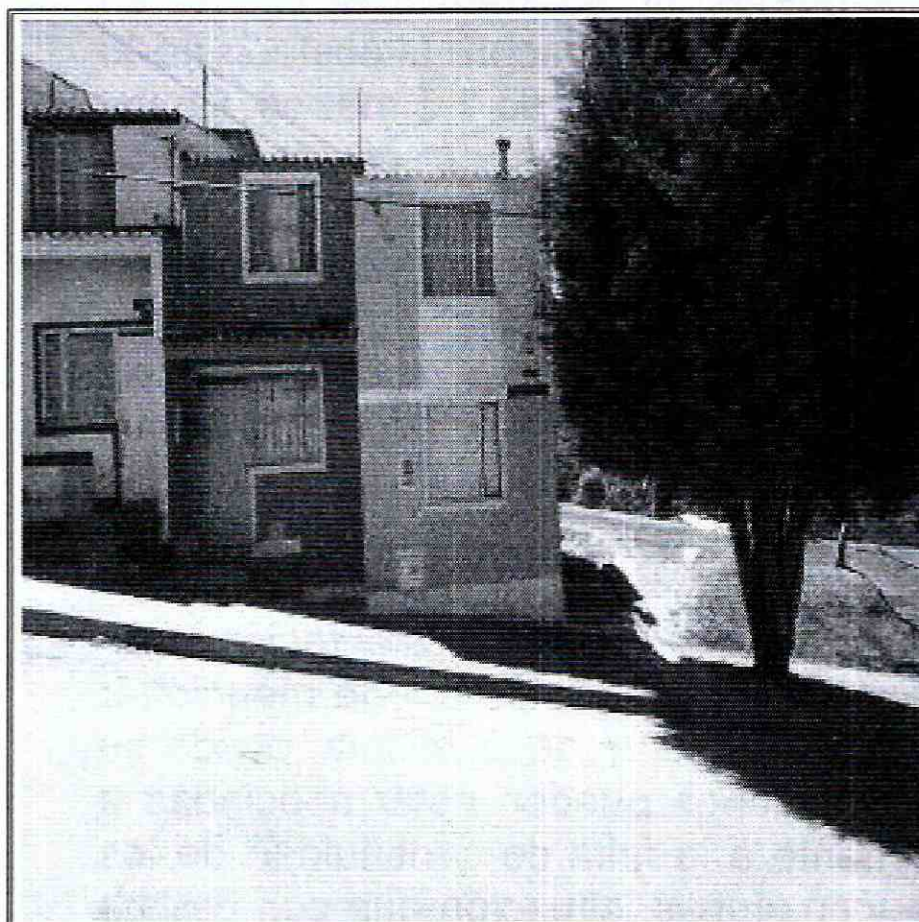
**Foto No. 1.** Vista frontal del predio de la Calle 51 D Sur No. 4 – 01 Este

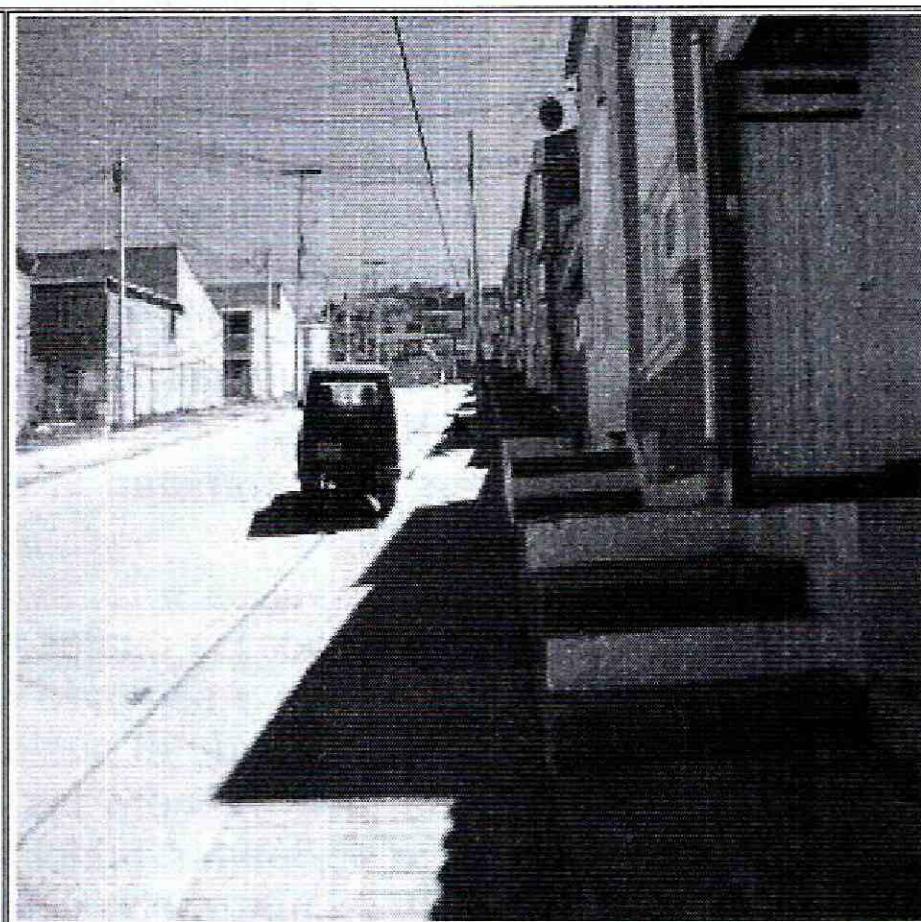
En atención a los radicados 2016ER595, 2016ER716 y 2016ER1275, personal del Instituto Distrital de Gestión de Riesgo y Cambio Climático - IDIGER, realizó visita técnica el día Veintisiete (27) de Enero de 2016 al Sector donde se localiza el predio de la Calle 51 D Sur No. 4 – 01 Este, en el Sector Catastral Villabel de la Localidad de San Cristóbal. En el Sector se emplazan viviendas de dos (02) niveles, construidas de manera simétrica y estructuralmente idénticas; con sistema estructural conformado por mampostería parcialmente confinada, losas de entrepiso en concreto y cubierta liviana en tejas de fibrocemento; viviendas que presentan deficiencias constructivas relacionadas con la continuidad de los elementos de confinamiento y amarre (Vigas y Columnas). Las viviendas se encuentran ubicadas en la parte media de una ladera con pendiente alta en la cual no se identifican procesos de remoción en masa activos que generen algún tipo de amenaza. Dadas las condiciones topográficas del sector las viviendas fueron acomodadas al terreno de forma escalonada mediante la implementación de taludes de corte y relleno.

**Foto No. 2.** Viviendas del sector acomodadas de manera escalonada en el terreno

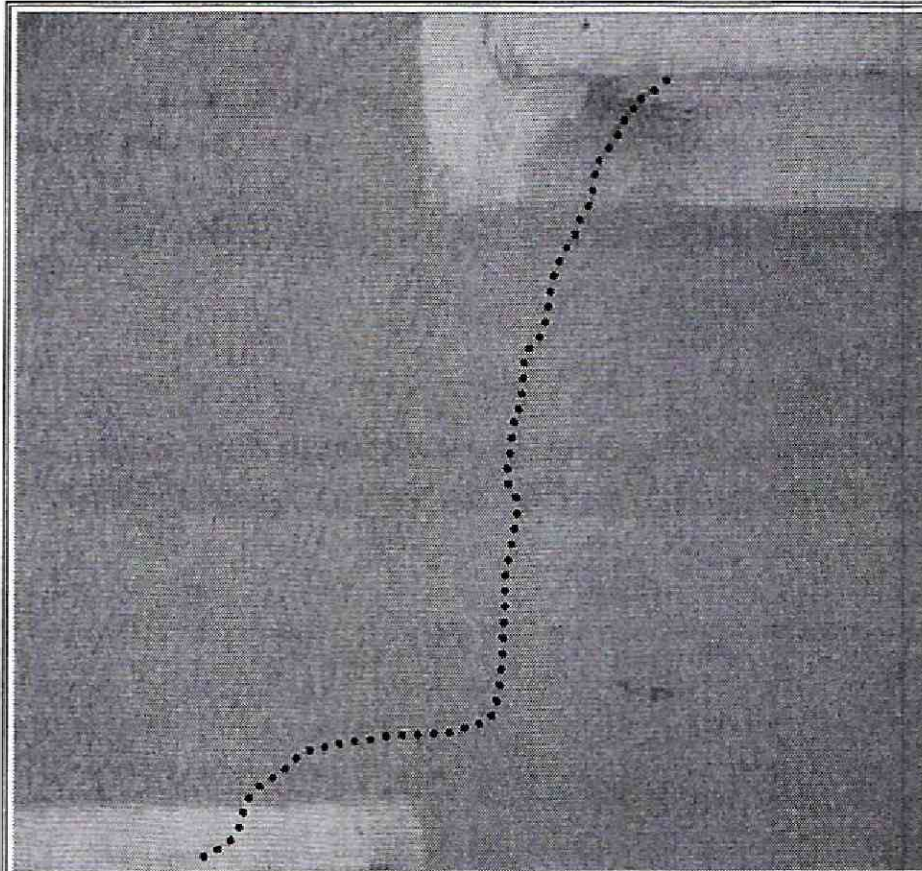
En la inspección visual realizada al predio de la referencia, se identifican fisuras en muro de cerramiento perimetral en la parte frontal de la vivienda sobre el costado norte con aberturas aproximadas a 2 milímetros y longitud aproximada de 1.5 metros. En los muros de cerramiento perimetral sobre el costado sur y costado occidental del segundo nivel se identifican grietas de tendencia escalonada y horizontal, con aberturas aproximadas de 3.0 milímetros y longitudes que no superan los 2.0 metros. Los habitantes que atendieron la visita técnica manifiestan que las puertas y marcos de las ventanas han sufrido un desnivel y han tenido que realizar reparaciones en alguno de ellos. No se identifican afectaciones en los elementos estructurales que conforman la vivienda, que comprometan la estabilidad y/o funcionalidad bajo cargas normales (habituales) de servicio.

Dentro de las posibles causas por las cuales se están presentado las afectaciones en los muros perimetrales del primer y segundo nivel de la vivienda se puede mencionar los asentamientos que ha presentado el suelo de cimentación de la misma, desde su construcción a la fecha; de igual manera las afectaciones pueden estar asociadas a deficiencias constructivas relacionadas principalmente a la falta de continuidad de los elementos de confinamiento y amarre tipo vigas y columnas, situación que con base a la inspección visual no se puede precisar.

**Foto No. 3.** Fisura muro de cerramiento perimetral primer nivel vivienda emplazada en el predio de la Calle 51 D Sur No. 4 – 01 Este

- Al responsable y/o responsables de la vivienda emplazada en el predio ubicado en la Calle 51 D Sur No. 4 – 01 Este, en el Sector Catastral Villabel de la Localidad de San Cristóbal, implementar las acciones necesarias de reparación de los elementos afectados (Muros) que garanticen la estabilidad y funcionalidad de los mismos; acciones que deben ser adelantadas con el apoyo de personal idóneo, garantizando

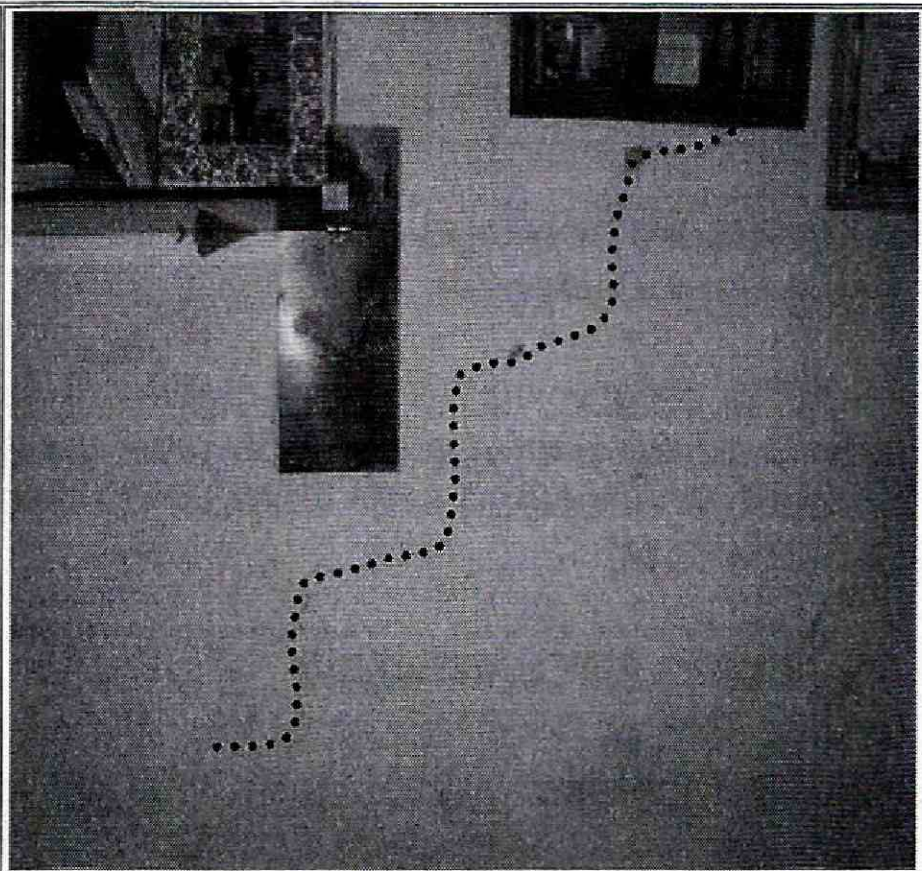
**Foto No. 4.** Fisura escalonada muro segundo nivel de la vivienda emplazada en el predio de la Calle 51 D Sur No. 4 – 01 Este

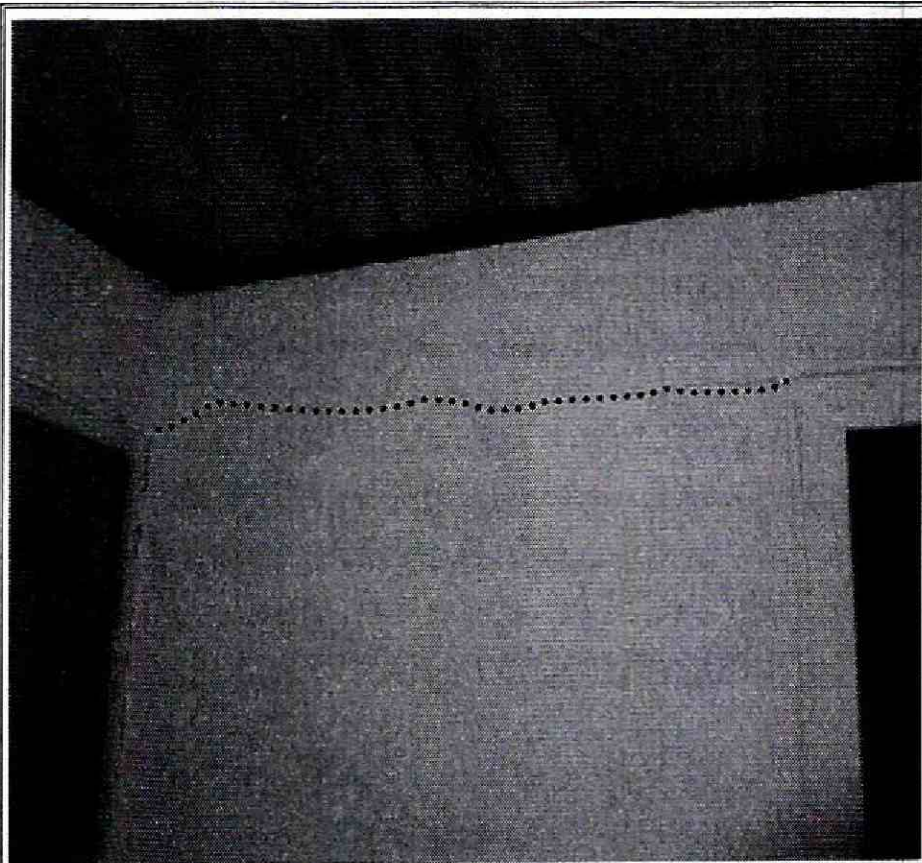
**Foto No. 3.** Fisura muro de cerramiento perimetral primer nivel vivienda emplazada en el predio de la Calle 51 D Sur No. 4 – 01 Este

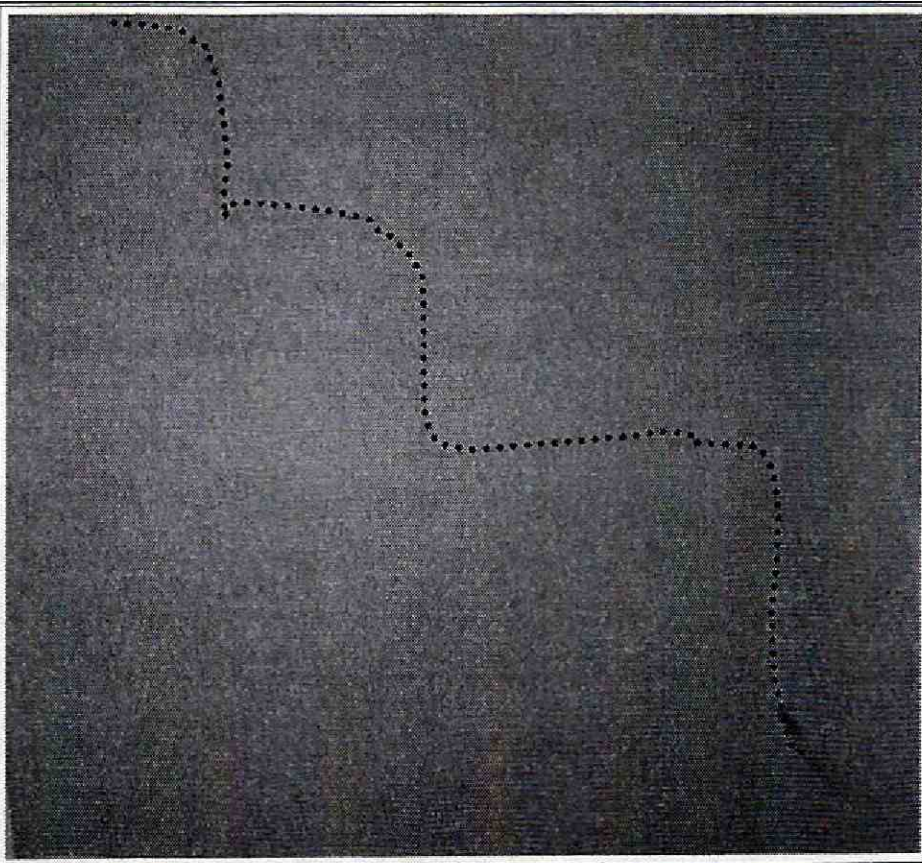
**Foto No. 4.** Fisura escalonada muro segundo nivel de la vivienda emplazada en el predio de la Calle 51 D Sur No. 4 – 01 Este
