ALCALDIA MAYOR DE BOGOTÁ D.C. <small>SECRETARÍA DE PLANEACIÓN Y GESTIÓN TERRITORIAL</small>	DIAGNÓSTICO TÉCNICO	Código:	GAR-FT-03
		Versión:	03
		Código documental:	01/10/2014

DIAGNÓSTICO TÉCNICO DI - 8917
SUBDIRECCIÓN DE ANÁLISIS DE RIESGOS Y EFECTOS DE CAMBIO CLIMÁTICO
COORDINACIÓN DE ASISTENCIA TÉCNICA
RADICADO IDIGER No. 2016ER88

PREDIO	Carrera 1B No. 38B-10 Sur	ÁREA DIRECTA	90 m ²				
BARRIO	Guacamayas	POBLACIÓN ATENDIDA	3				
UPZ	50 – La Gloria	FAMILIAS	1	ADULTOS	2	NIÑOS	1
LOCALIDAD	4 – San Cristóbal	PREDIOS EVALUADOS	1				
CHIP	AAA0005LSNN	OFICIO REMISORIO	CR-23017

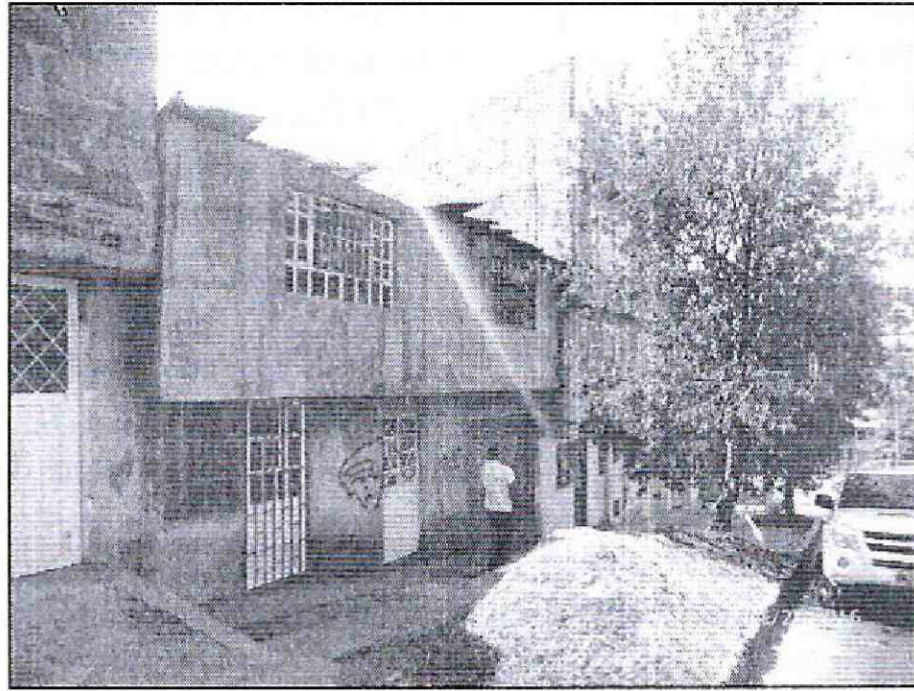
Fotografía 1. Vista de la vivienda emplazada en el predio de la Carrera 1B No. 38B-10 Sur en el Barrio Guacamayas de la Localidad de San Cristóbal.

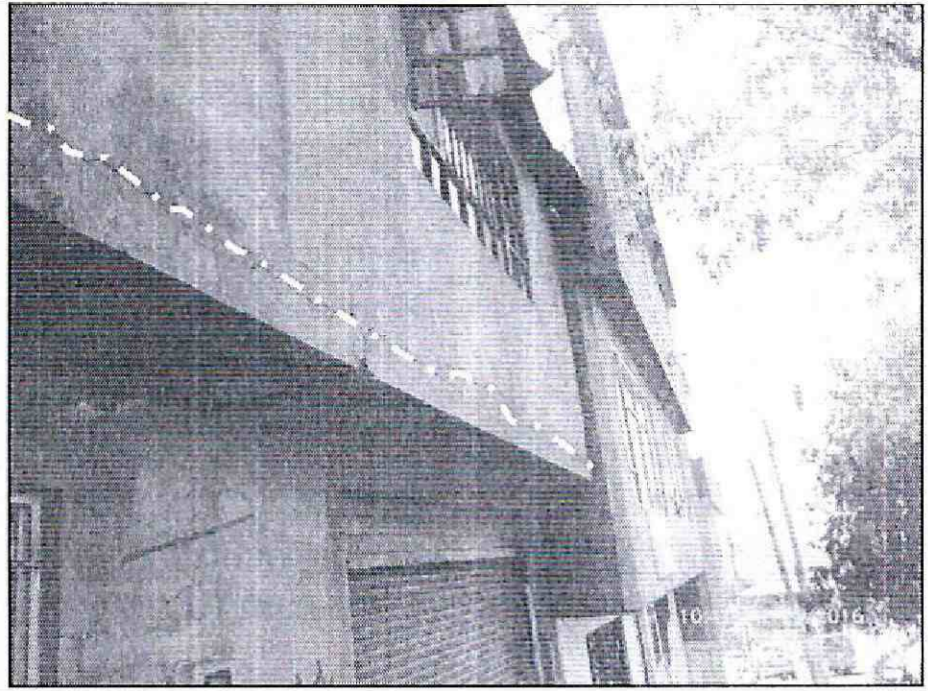
amarre del tipo columnas y vigas. Se identifican en la vivienda grietas de tendencia diagonal, horizontal y vertical con longitudes entre 0.50 metros y 2.0 metros y aberturas de aproximadamente 1 centímetro, en algunos muros de cerramiento y divisorios del costado norte, en el primer y segundo nivel, así mismo, en el muro de fachada se identifica una fisura de tendencia horizontal con abertura de aproximadamente 2 milímetros en la trayectoria de la unión entre la placa y el muro de mampostería de la fachada (segundo nivel) en el sector donde se presenta el cambio de material. Afectaciones que según lo observado no comprometen la estabilidad estructural y habitabilidad de la misma.

Fotografía 2. Vista del muro de fachada del segundo nivel, donde se evidencia una fisura de tendencia horizontal en la trayectoria donde se presenta la unión de la placa de entrepiso y el muro en mampostería de la fachada.

- Al responsable y/o responsables del predio de la Carrera 1B No. 38B-10 Sur en el Barrio Guacamayas de la Localidad de San Cristóbal, implementar acciones para el mantenimiento reforzamiento y/o mejoramiento de la calidad de la vivienda allí existente; esto con el fin de garantizar durante la vida útil de la misma las condiciones adecuadas para su uso.

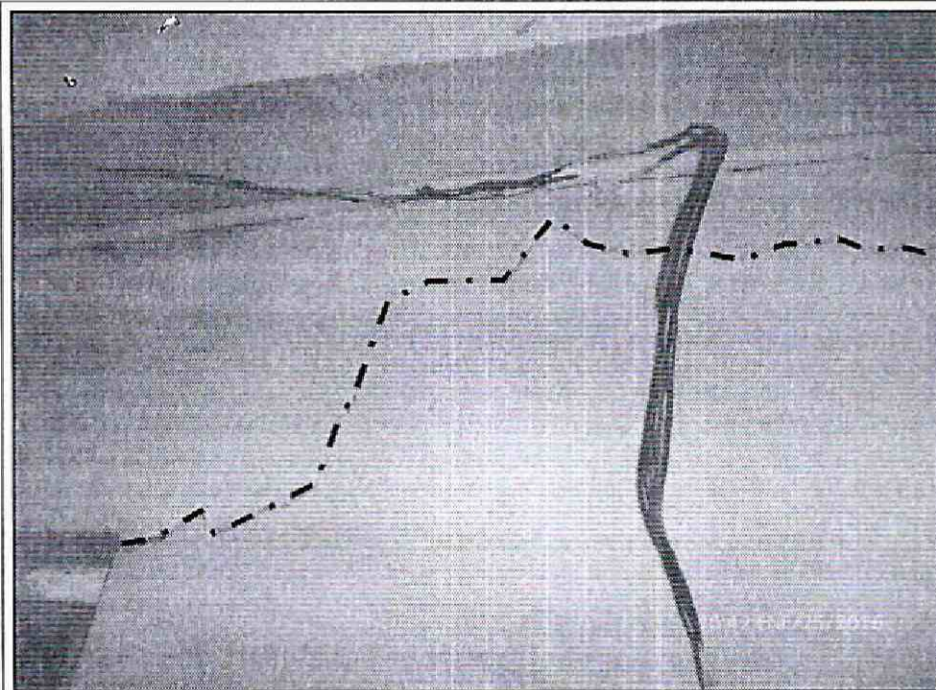
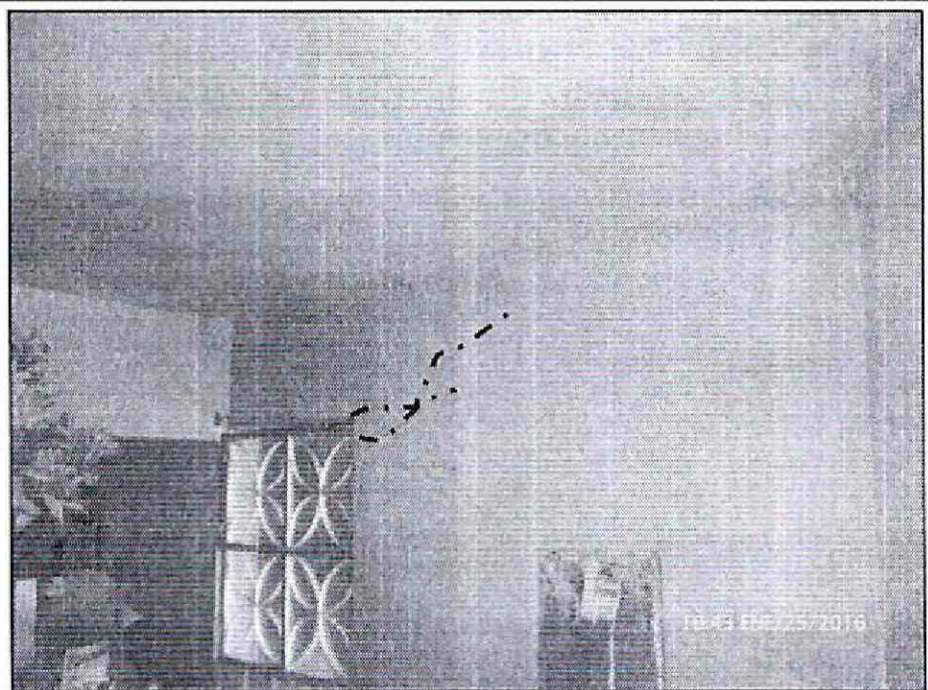
No se descarta que las afectaciones evidenciadas en la vivienda, se relacionen con el tránsito de vehículos pesados (entre ellos pudo corroborarse el SITP) el cual induce vibraciones al terreno circundante y por ende sobre las edificaciones y/o equipamientos allí emplazados, situación que con base en la inspección visual no es posible precisar.

Fotografía 3 y 4. Vista al interior de la vivienda evaluada, donde observa en muros de cerramiento y divisorios, presencia de grietas de tendencia diagonal, afectaciones que no comprometen la estabilidad estructural y habitabilidad de la vivienda en la actualidad ante cargas normales de servicio.

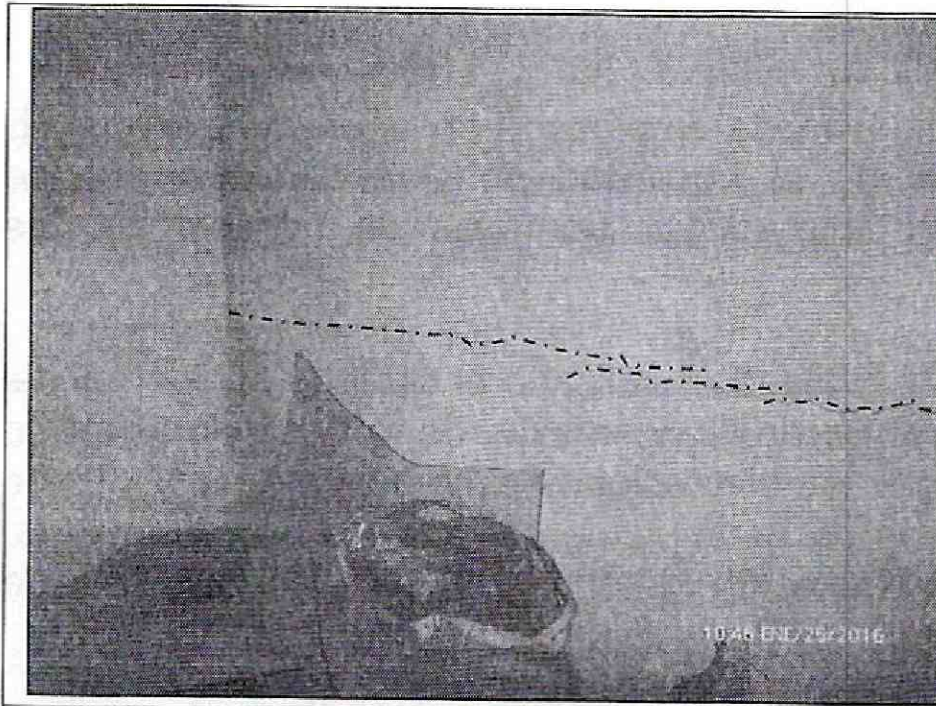
Fotografía 3. Vista al interior de la vivienda evaluada en la que se observa en el muro de cerramiento, una grieta de tendencia horizontal, afectación que no compromete la estabilidad estructural y habitabilidad de la vivienda en la actualidad ante cargas normales de servicio.

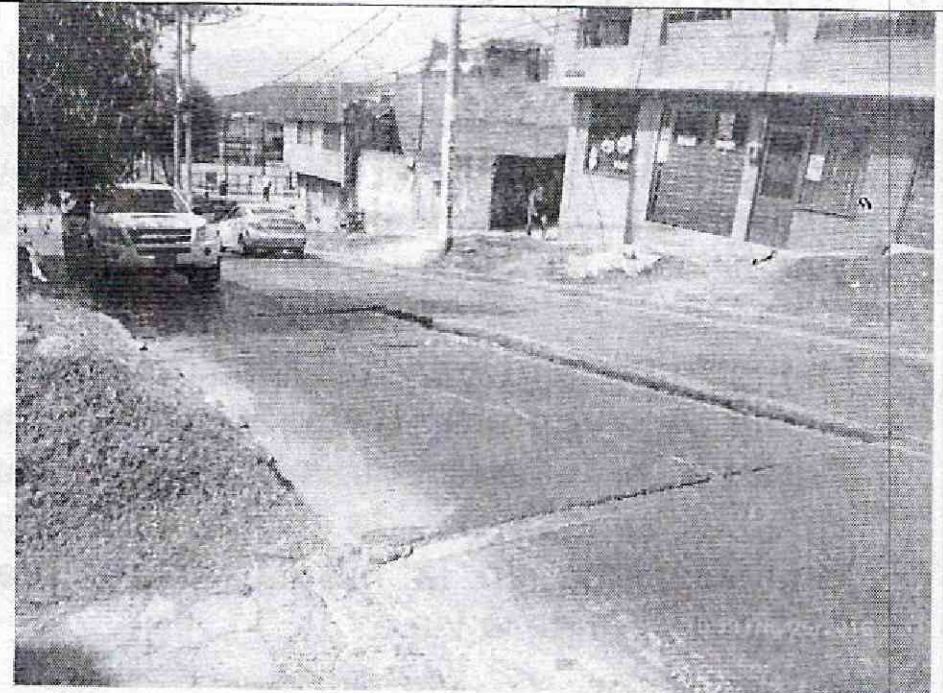
Al costado occidental del predio evaluado, se localiza el tramo vial correspondiente a la Carrera 1B, construido en pavimento flexible (asfalto), cuenta en el sector evaluado con una longitud de aproximadamente 150 metros y un ancho cercano a los 6 metros, observando algunos hundimientos y falla en la estructura del mismo, situación que al momento de la inspección visual no compromete la funcionalidad del mismo, sin embargo si compromete el nivel de servicio.

Fotografía 4. Vista del tramo vial correspondiente a la Carrera 1B, en el que se evidencia algunos hundimiento y falla en la estructural del mismo, situación que no compromete la funcionalidad pero si el nivel de servicio.

SI	X	NO	¿CUAL?	Hundimientos en el tramo vial de la Carrera 1B y falla en la estructura del mismo, localizado al costado occidental del predio de la Carrera 1B No. 38B-10 Sur.
----	---	----	--------	---

- Se recomienda a la Unidad Administrativa Especial de Rehabilitación y Mantenimiento Vial – UMV y del Instituto de Desarrollo Urbano – IDU, desde su respectiva competencia, programar y ejecutar las obras necesarias para garantizar la rehabilitación y el mantenimiento periódico del tramo vial evaluado localizado aledaño al predio de la Carrera 1B No. 38B-10 Sur en el Barrio Guacamayas de la Localidad de San Cristóbal, así como la atención del mantenimiento periódico de todo el subsistema de la malla vial cuando se presenten situaciones imprevistas que dificulten la movilidad.
