DIAGNÓSTICO TÉCNICO DI - 8918
SUBDIRECCIÓN DE ANÁLISIS DE RIESGOS Y EFECTOS DE CAMBIO CLIMÁTICO
COORDINACIÓN DE ASISTENCIA TÉCNICA
RADICADO IDIGER No. 2016ER329

PREDIO	Calle 49 Sur No. 15-83 Este Int. 2	ÁREA DIRECTA	100 m ²
BARRIO	Urbanización Las Gaviotas	POBLACIÓN ATENDIDA	7
UPZ	51 – Los Libertadores	FAMILIAS 1	ADULTOS 5 NIÑOS 2
LOCALIDAD	4 – San Cristóbal	PREDIOS EVALUADOS	1
CHIP	AAA0006MNXS	OFICIO REMISORIO	CR-23037

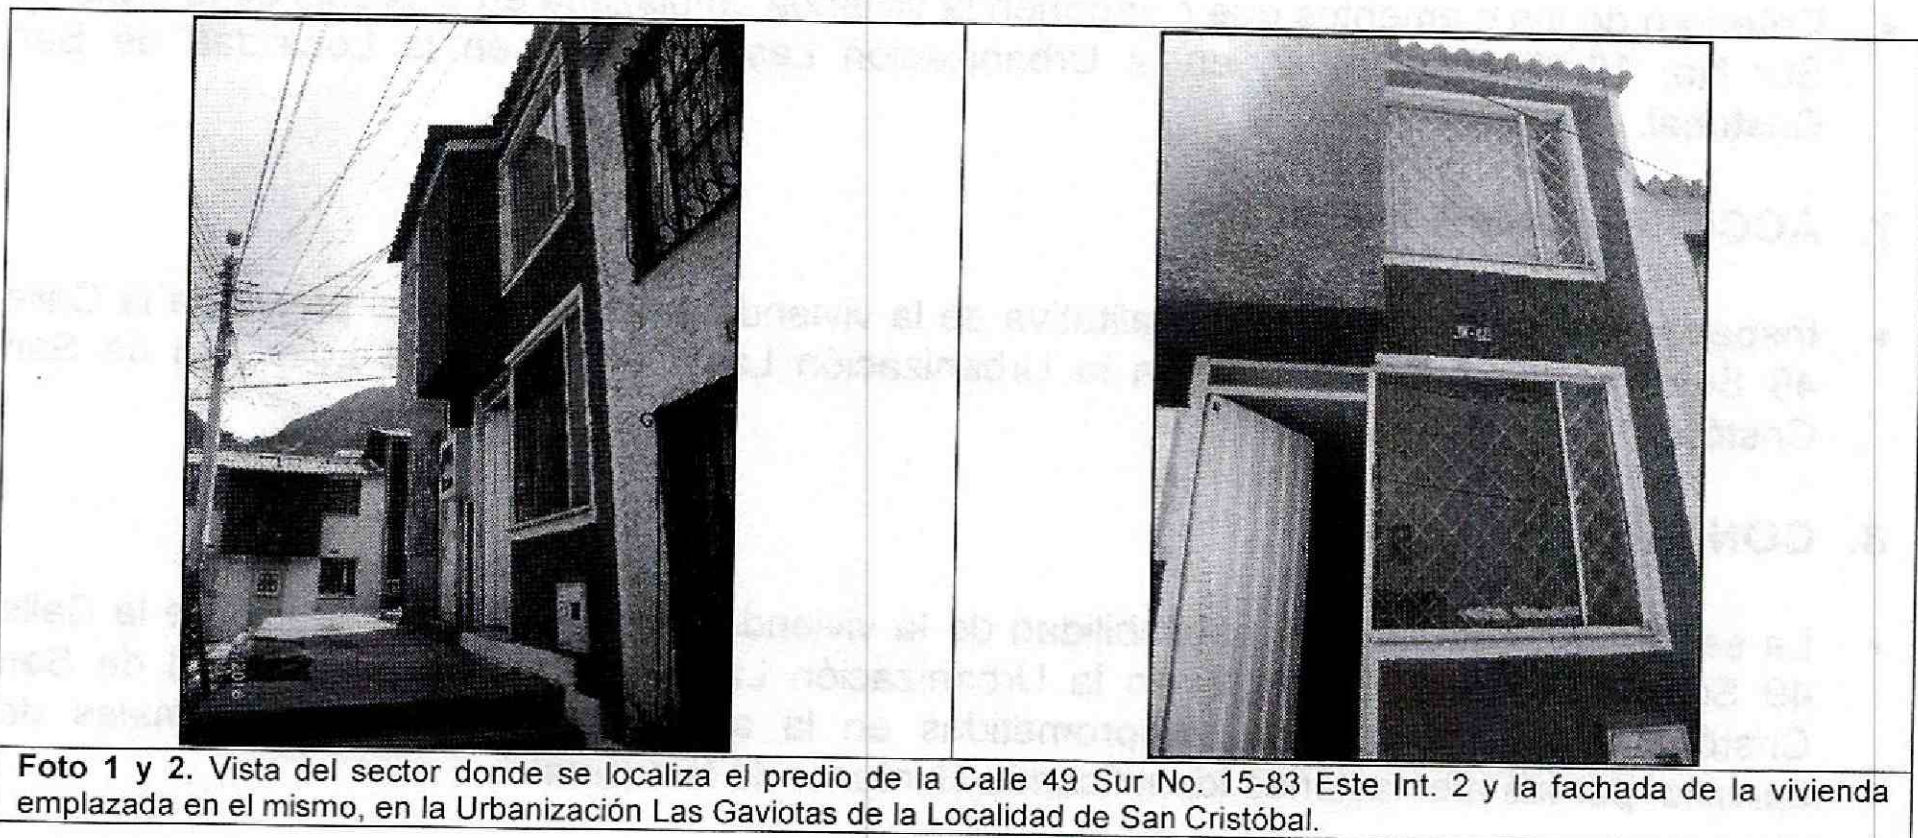
En el predio de la Calle 49 Sur No. 15-83 Este Int. 2, se emplaza una vivienda de dos (2) niveles construida en mampostería estructural confinada, con placa de entepiso en concreto y cubierta en tejas de asbesto – cemento, soportada por un entramado en madera que a su vez se apoya sobre los muros de cerramiento de la vivienda (Foto 2). Se identifica al interior de la vivienda en el primer nivel, grietas longitudinales en la placa de contrapiso, con longitudes cercanas a 1.50 metros y aberturas de aproximadamente 5 milímetros, afectaciones que posiblemente se encuentren relacionadas a los asentamientos diferenciales que ha experimentado la vivienda desde su construcción a la fecha, situación que con base en la inspección visual no es posible corroborar. Adicional a lo mencionado con anterioridad no se identifica en la vivienda ningún otro tipo de daño.

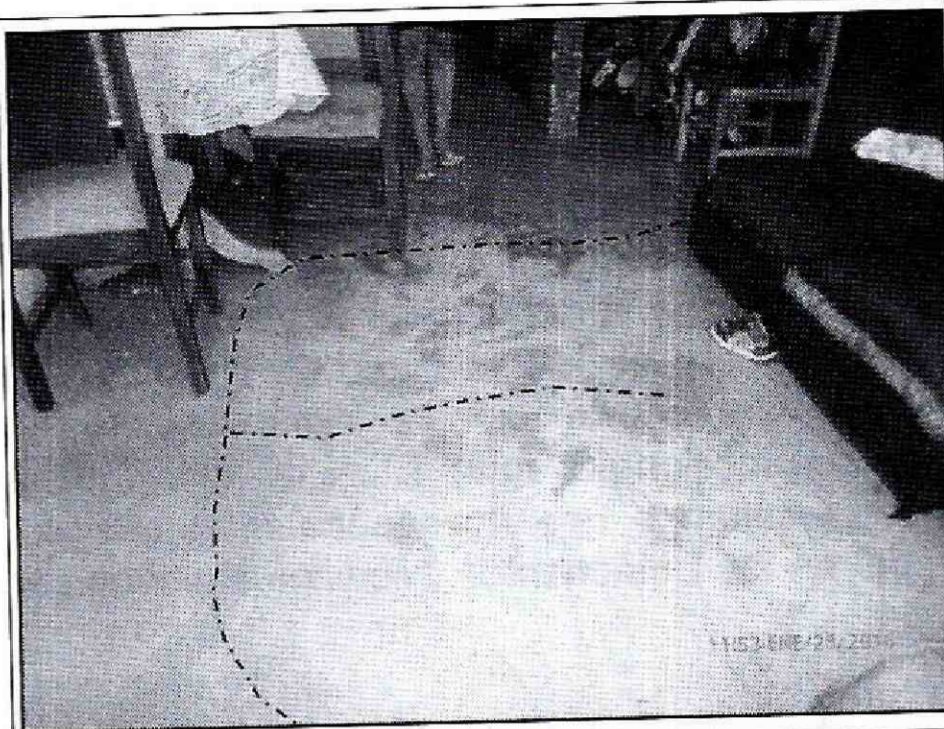
Foto 3. Vista de la placa de contrapiso de la vivienda evaluada, en la que se aprecian grietas longitudinales, las cuales no comprometen la estabilidad estructural y habitabilidad de la misma.

- Al responsable y/o responsables de la vivienda emplazada en el predio de la Calle 49 Sur No. 15-83 Este Int. 2, en la Urbanización Las Gaviotas en la Localidad de San Cristóbal, implementar acciones para el mejoramiento y/o mantenimiento de la vivienda. Dichas acciones deben realizarse con el apoyo de personal idóneo, teniendo en cuenta la normatividad vigente, para lo cual se deben tramitar los permisos y licencias respectivos.

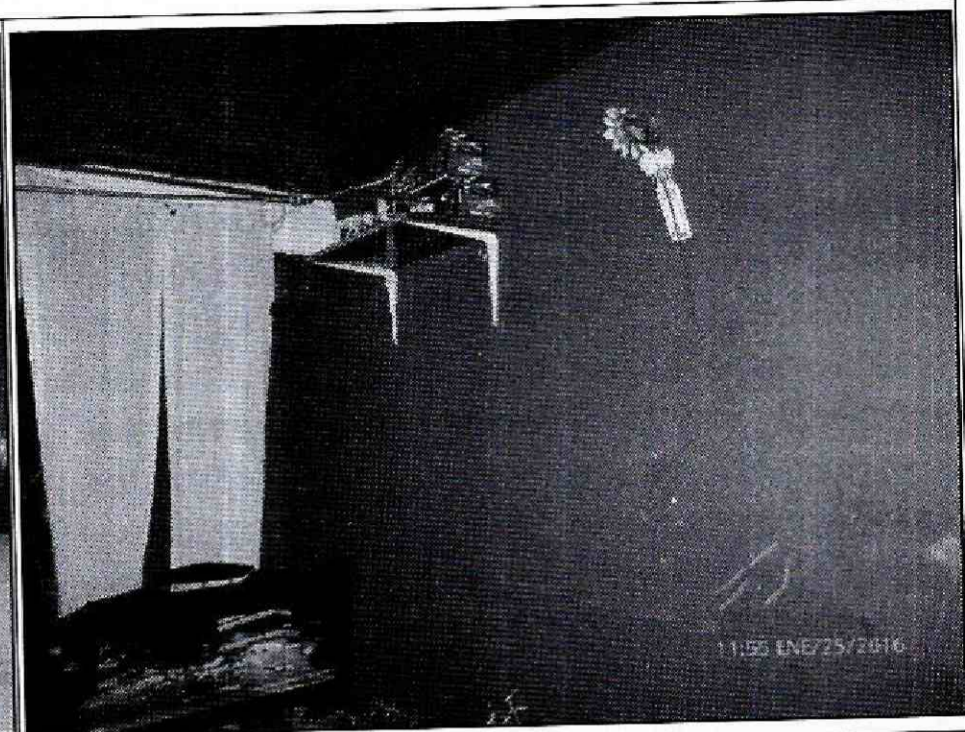
Foto 4. Vista al interior de la vivienda en la que no se evidencian daños adicionales que comprometan la estabilidad estructural y habitabilidad de la misma.
