**DIAGNÓSTICO TÉCNICO DI - 8919**  
**SUBDIRECCIÓN DE ANÁLISIS DE RIESGOS Y EFECTOS DE CAMBIO CLIMÁTICO**  
**COORDINACIÓN DE ASISTENCIA TÉCNICA**  
**RADICADO IDIGER No 2016ER682**

<b>DIRECCIÓN</b>	RELLENO SANITARIO DOÑA JUANA	<b>ÁREA DIRECTA</b>	15.000 m <sup>2</sup>
<b>SECTOR CATASTRAL</b>	MOCHUELO ALTO	<b>POBLACIÓN ATENDIDA</b>	-
<b>UPZ</b>	64-MONTE BLANCO	<b>FAMILIAS</b> - <b>ADULTOS</b>	- <b>NIÑOS</b> -
<b>LOCALIDAD</b>	19-CIUDAD BOLÍVAR	<b>PREDIOS EVALUADOS</b>	1
<b>CHIP</b>	AAA0143WATO	<b>OFICIO REMISORIO</b>	CR-23038

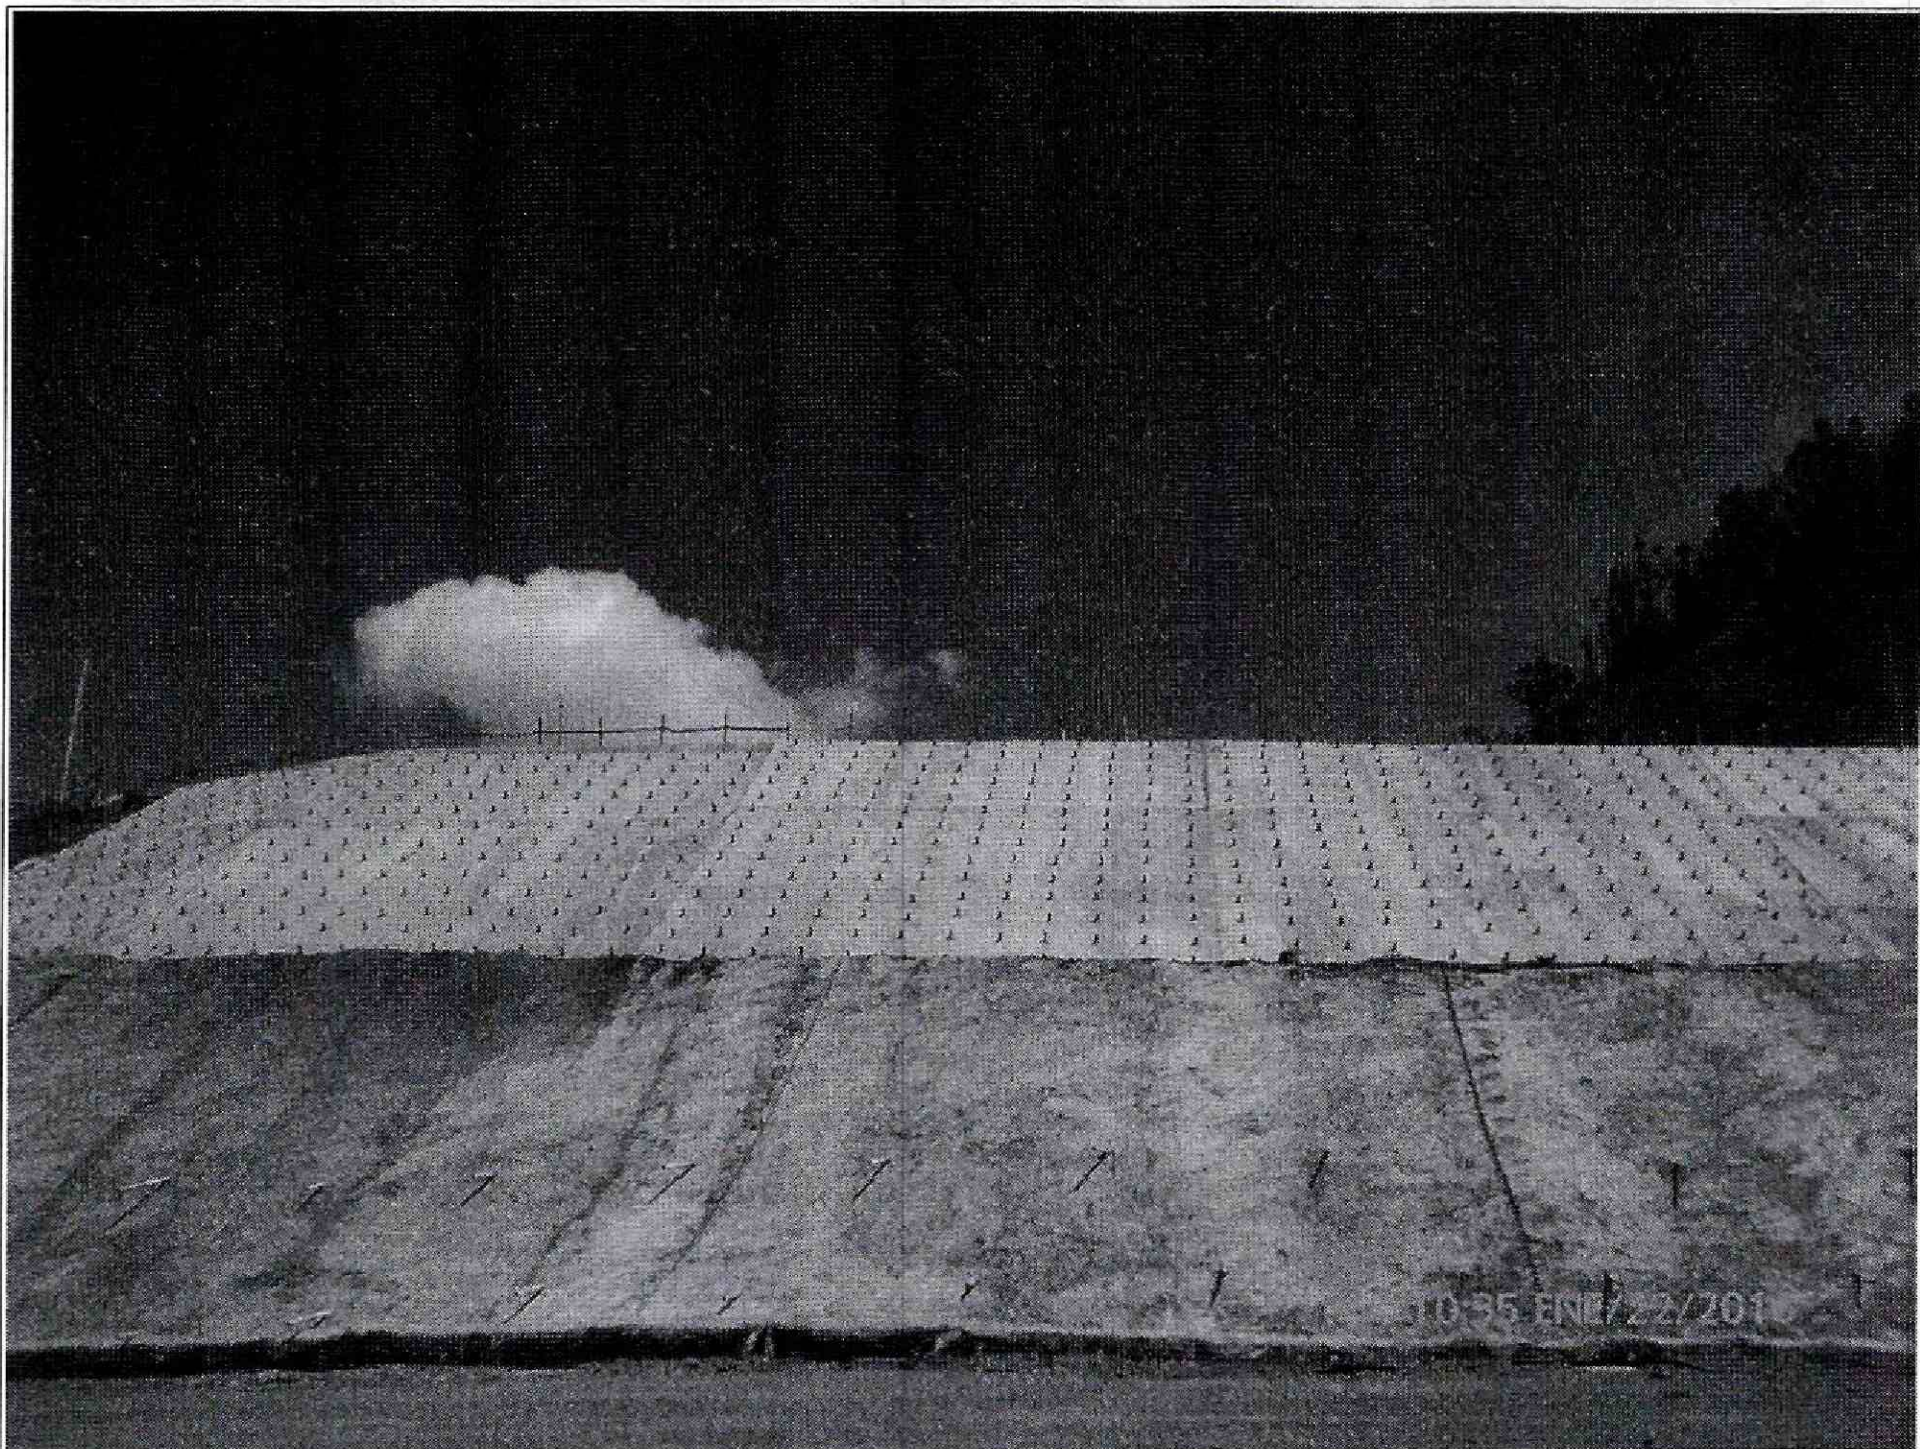
El talud cuenta con una altura cercana a los 40 metros y una longitud de 100 metros, conformado por tres terrazas y como medida de protección y/o contención en los taludes de corte se implementó un muro pantalla con sus respectivos anclajes, sistema para el manejo de las aguas de escorrentía superficial y subsuperficial tipo lloraderos y subdrenes, las obras antes mencionadas se realizaron en dos de las terrazas, la primera localizada en la parte alta del talud y en la terraza localizada en la pata del

**Fotografía 1.** Muro pantalla con sus respectivos anclajes, sistema para el manejo de las aguas de escorrentía superficial y subsuperficial tipo lloraderos y subdrenes.

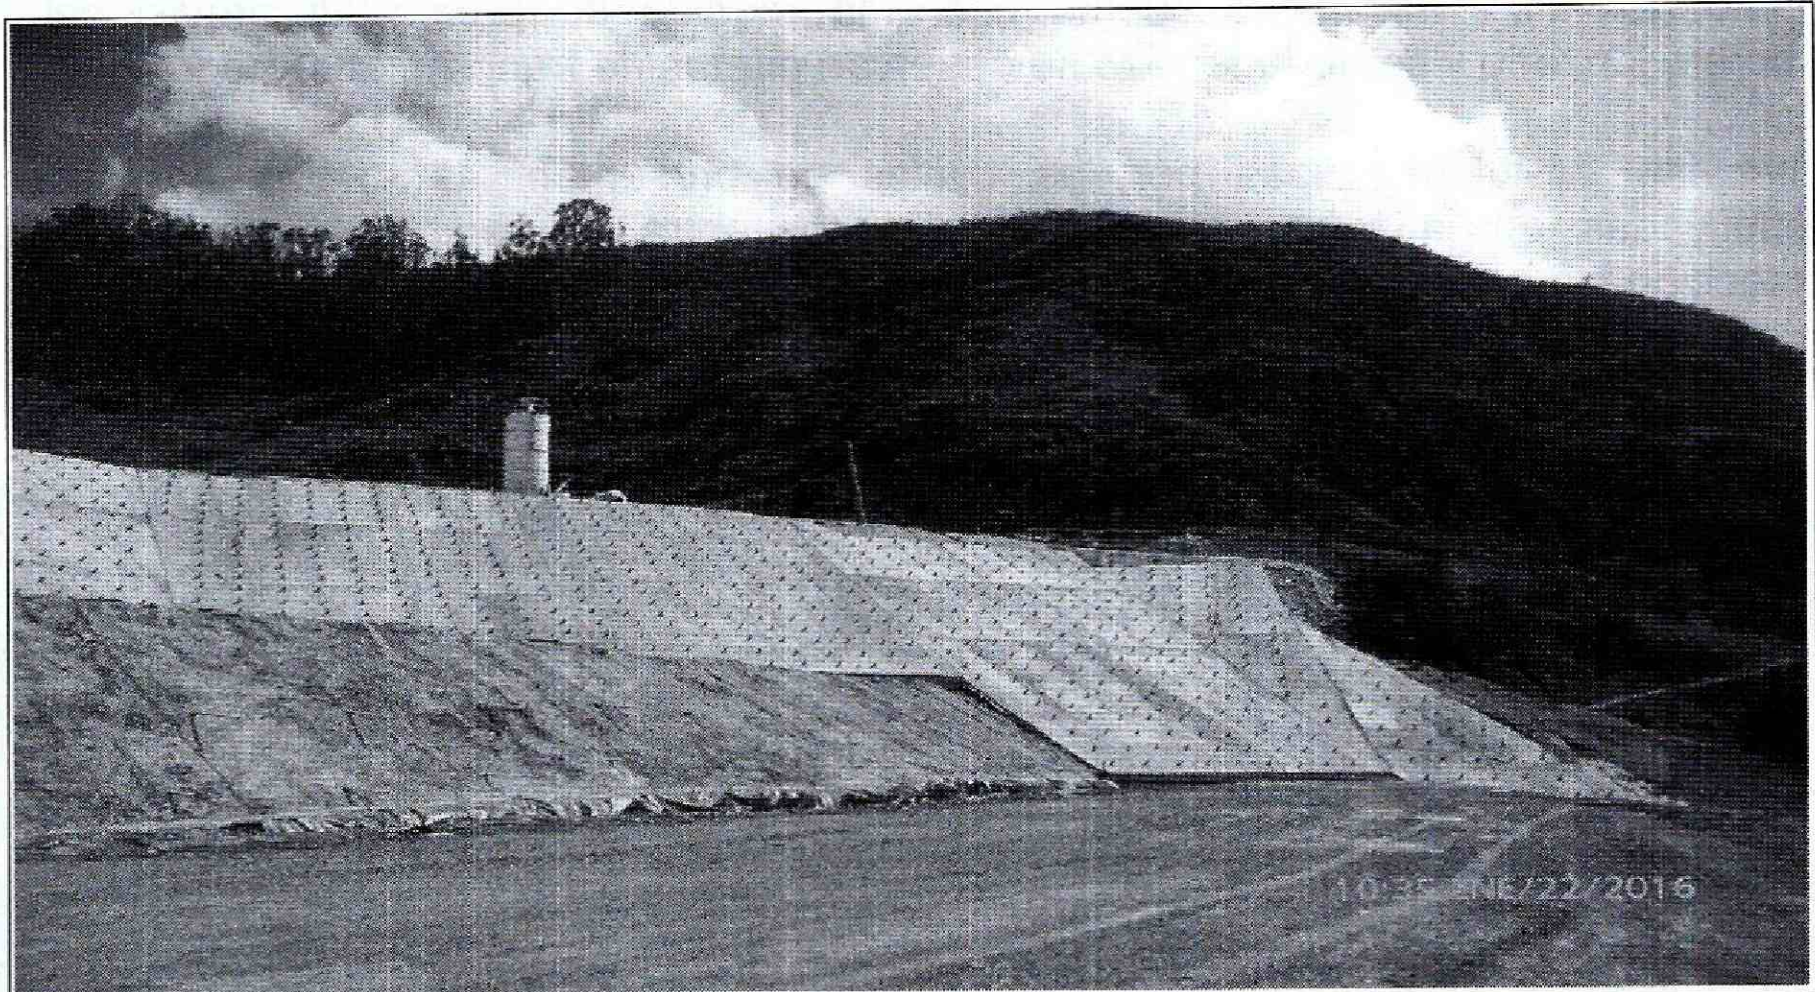
Fotografía 2. El talud intermedio cuenta con una medida de protección provisional en concreto lanzado.

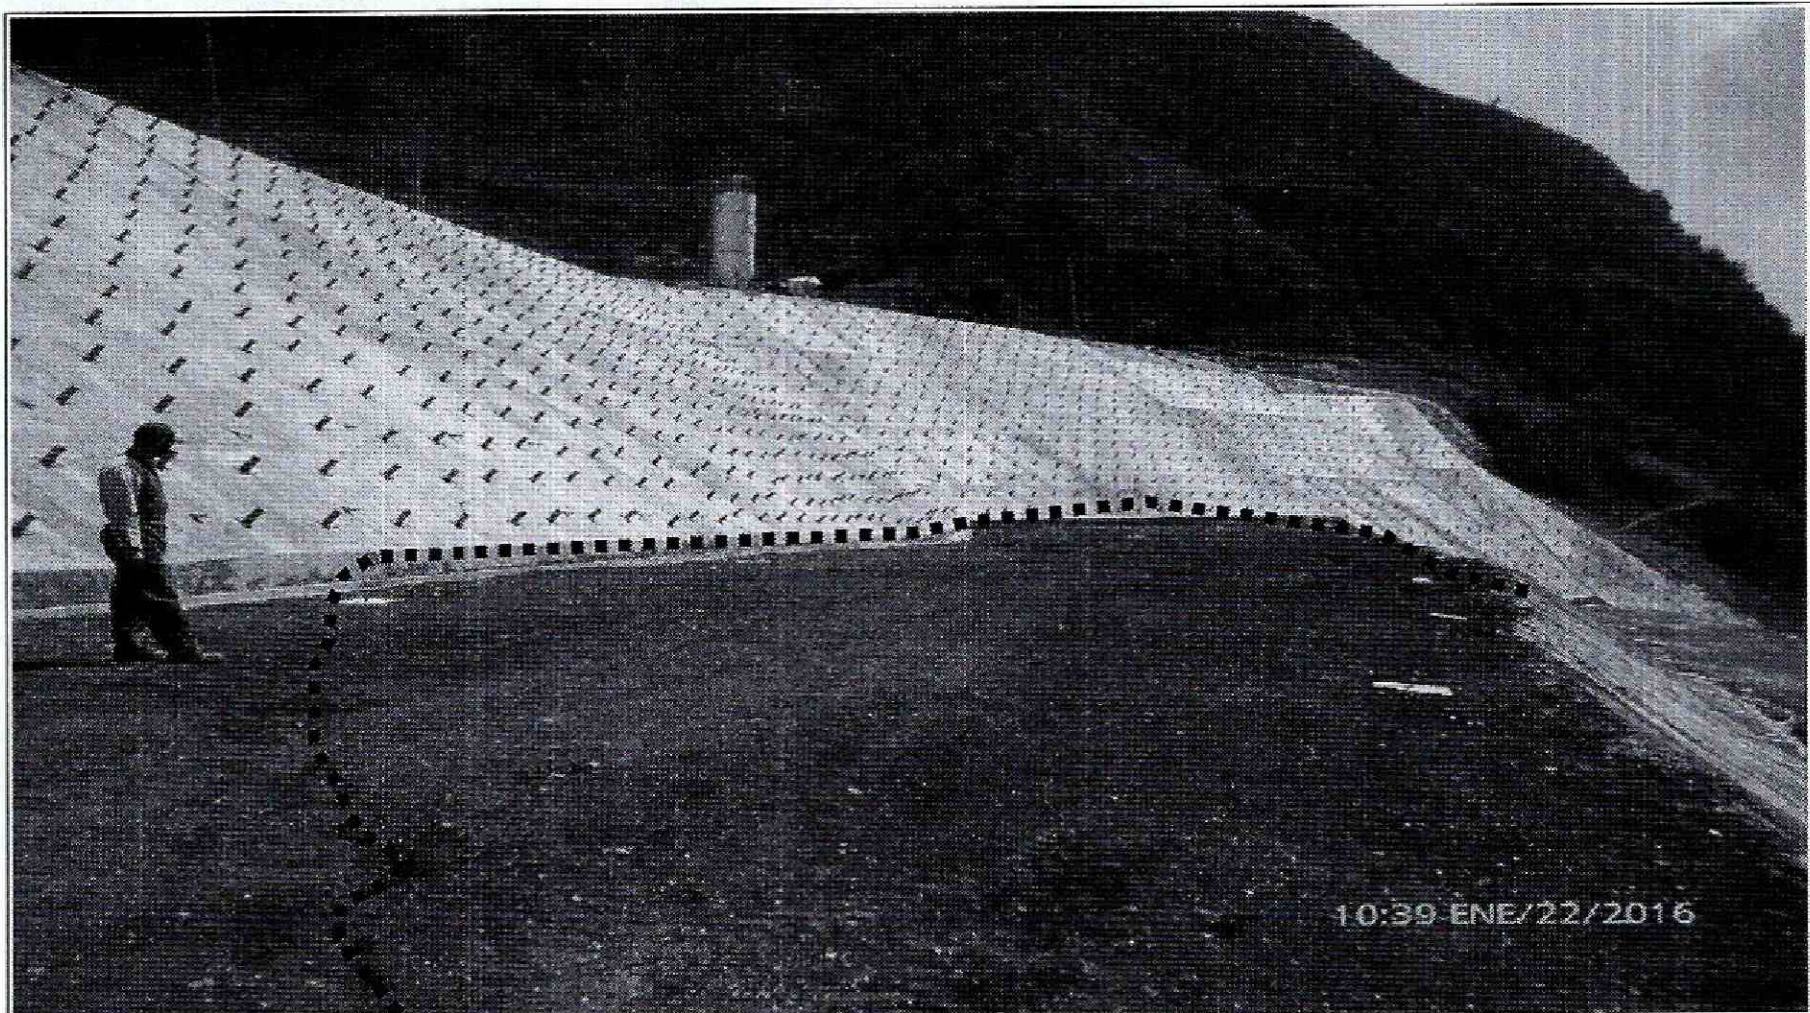
mismo. El talud intermedio cuenta con una medida de protección provisional en concreto lanzado y sobre la terraza se observan grietas de tracción (ver fotografía 3).

Entre las posibles causas por las cuales se presentan las grietas de tracción identificadas en la terraza intermedia se encuentra la carencia de medidas de protección y/o contención del talud que conforma esta terraza.

Fotografía 3. Grietas de tracción identificadas en la terraza intermedia.

- Las obras de estabilización en la zona VII (Dique 6), se encuentran parcialmente construidas lo que posiblemente esté generando las afectaciones evidenciadas en la terraza intermedia del talud, por lo que se hace necesario que se contemplen los análisis de estabilidad geotécnica por parte de operador.

- A los responsables del predio Relleno Sanitario Doña Juana, adelantar estudios detallados que determinen las causas de las afectaciones que se presentan en la zona VII (Dique 6) dichos estudios deben determinar el tipo de intervenciones a implementarse con el fin de reparar y llevar el sector a los niveles de seguridad requeridos, de acuerdo con la normatividad vigente, para lo cual se deben tramitar los permisos y licencias respectivos.
- Se recomienda a los responsables del Relleno Sanitario Doña Juana, hacer un seguimiento permanente de la condiciones de estabilidad de la zona VII (Dique 6) y
