DIAGNÓSTICO TÉCNICO - DI No. 8920
SUBDIRECCIÓN DE ANÁLISIS DE RIESGOS Y EFECTOS DEL
CAMBIO CLIMÁTICO
COORDINACIÓN DE ASISTENCIA TÉCNICA
RADICADO IDIGER 2015ER21390

DIRECCIÓN	Carrera 35 No. 62-35	ÁREA DIRECTA	0.01 Ha		
SECTOR CATASTRAL	Campín Occidental	POBLACIÓN ATENDIDA	5		
UPZ	106 – La Esmeralda	FAMILIAS	0	ADULTOS	5
LOCALIDAD	13 – Teusaquillo	PREDIOS EVALUADOS	1		
CHIP	AAA0054NURU	OFICIO REMISORIOS	CR-23042

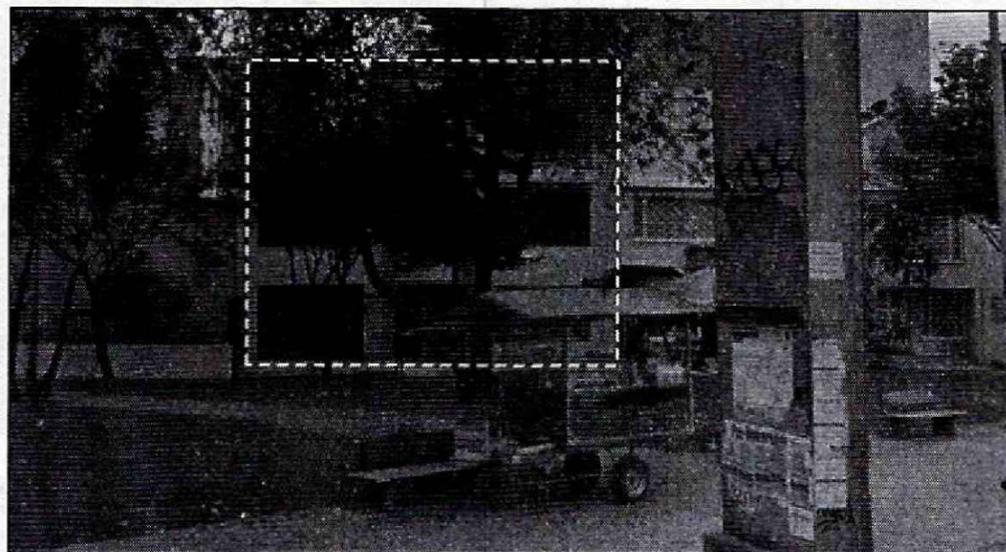
Fotografía 1. Fachada principal de la edificación emplazada en el predio de la Carrera 35 No. 62-35, en el Sector Catastral Campín Occidental, de la Localidad de Teusaquillo.

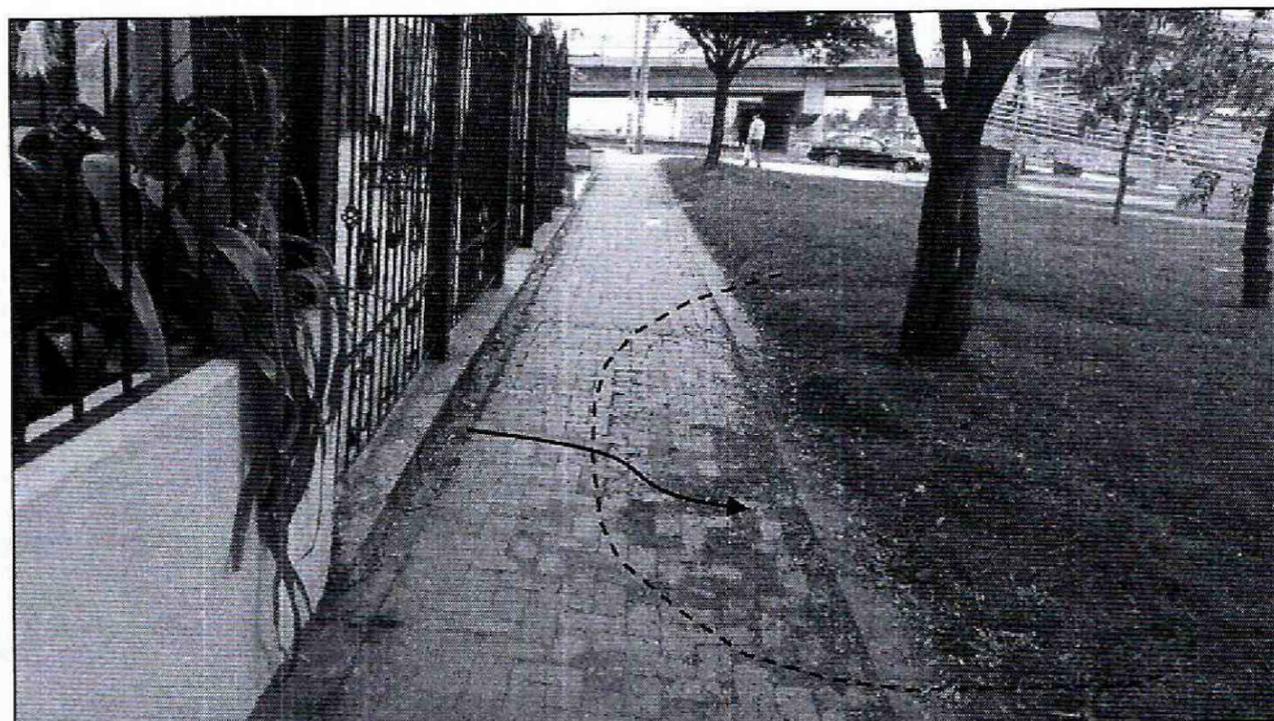
El predio cuenta con un sector de acceso con enchapes cerámicos y antepechos que lo dividen de los predios vecinos. Hacia el costado oriental, existe un elemento arbóreo de altura cercana a los 6.0 metros el cual se encuentra sembrado a 1.5 metros aproximadamente del cerramiento de la edificación evaluada. Entre este individuo arbóreo y las rejas de cerramiento del predio, se tiene un andén en adoquín que evidencia hundimientos que circundan el árbol (ver fotografía 2).

Dentro de las posibles causas de las afectaciones del andén y de las lesiones en los elementos no estructurales que conforman el acceso a la edificación, se tiene la

influencia de las raíces del individuo arbóreo cercano de acuerdo con el patronamiento del hundimiento que rodea al árbol. Con base en la inspección visual no es posible determinar alguna afectación en redes de servicios públicos.

Fotografía 2. Vista del individuo arbóreo y del hundimiento que circunda al mismo. Se observa las rejas de acceso a la Edificación de la Carrera 35 No. 62-35, en el Sector Catastral Campín Occidental, de la Localidad de Teusaquillo

SI	X	NO	¿CUÁL?	Hundimiento andén frontal a la edificación de la Carrera 35 No. 62-35
----	---	----	--------	---

- Avance de las lesiones evidenciadas en el andén frontal al predio de la Carrera 35 No. 62-35, situación que podría afectar la funcionalidad de manera parcial o total.
- Avance de las grietas en antepechos del sector de acceso a la edificación de la Carrera 35 No. 62-35, situación que podría generar colapsos parciales de estos elementos y desprendimientos de enchapes.

- A la Subdirección de Silvicultura, Flora y Fauna silvestre, de la Secretaría de Ambiente, se recomienda establecer a fondo si existe una relación entre las raíces del individuo arbóreo en comento y los hundimientos que lo circundan, debido a que según la inspección visual adelantada por personal de IDIGER, no se observan fallas de tipo estructural que puedan estar generando las afectaciones evidenciadas tanto en andén público como en el sector de acceso a la edificación evaluada. En caso de encontrar relación entre las raíces del árbol con las lesiones descritas en el presente informe, se recomienda tomar las acciones que se consideren pertinentes para evitar el avance de las mismas.

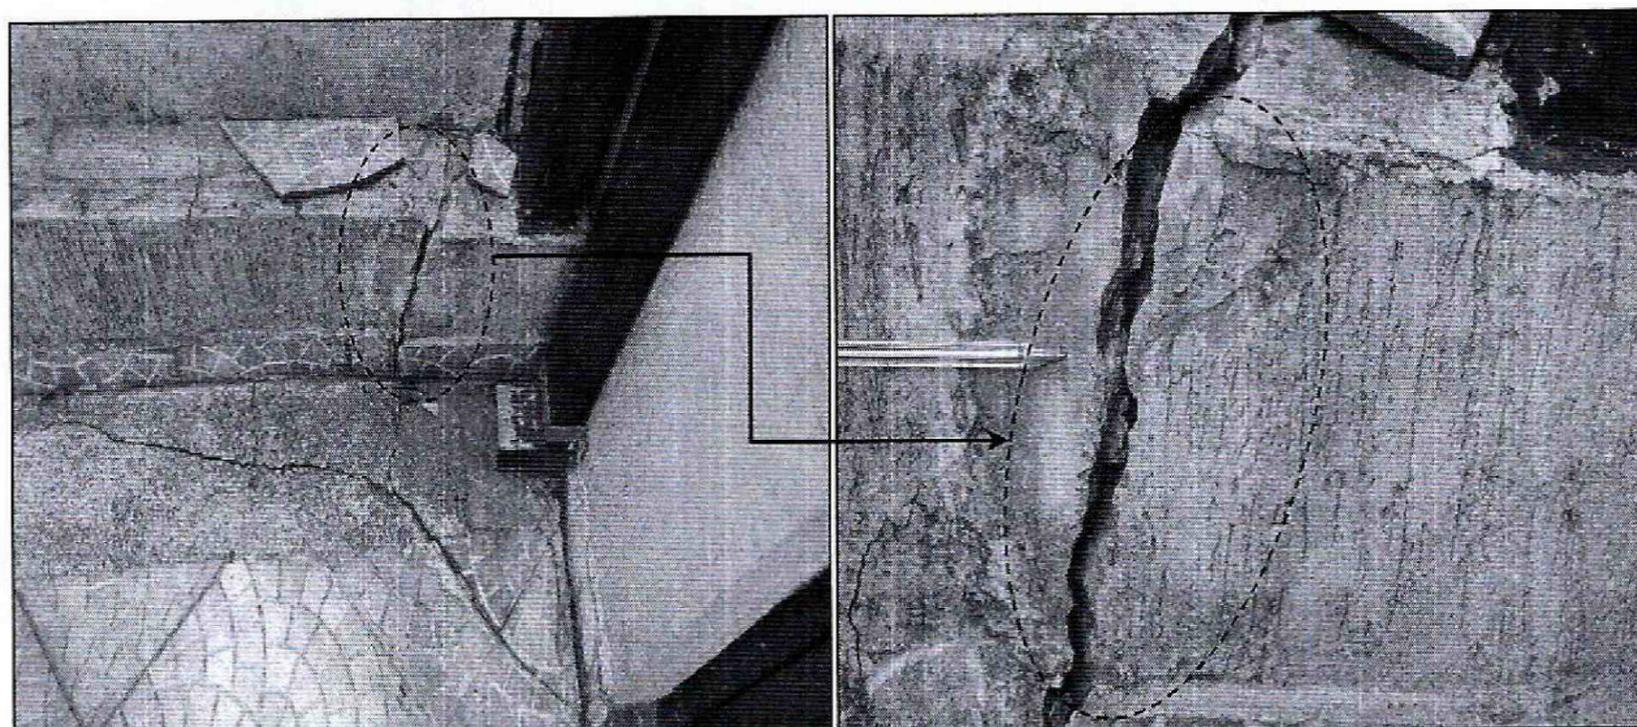
En el sector de acceso a la edificación, se observan fracturas en el antepecho sur y en enchapes de piso (ver fotografías 3 – 6). Al interior de la edificación no se evidencian lesiones.

Fotografía 3 y 4. Vista de las grietas horizontales y verticales en los antepechos de cerramiento de la Edificación de la Carrera 35 No. 62-35, en el Sector Catastral Campín Occidental, de la Localidad de Teusaquillo

- A los responsables y/o propietarios de la edificación emplazada en el predio de la Carrera 35 No. 62-35, en el Sector Catastral Campín Occidental, de la Localidad de Teusaquillo, realizar obras de reparación y mantenimiento preventivo a todos los

elementos que componen la edificación, con el fin de evitar afectaciones por factores propios del uso.

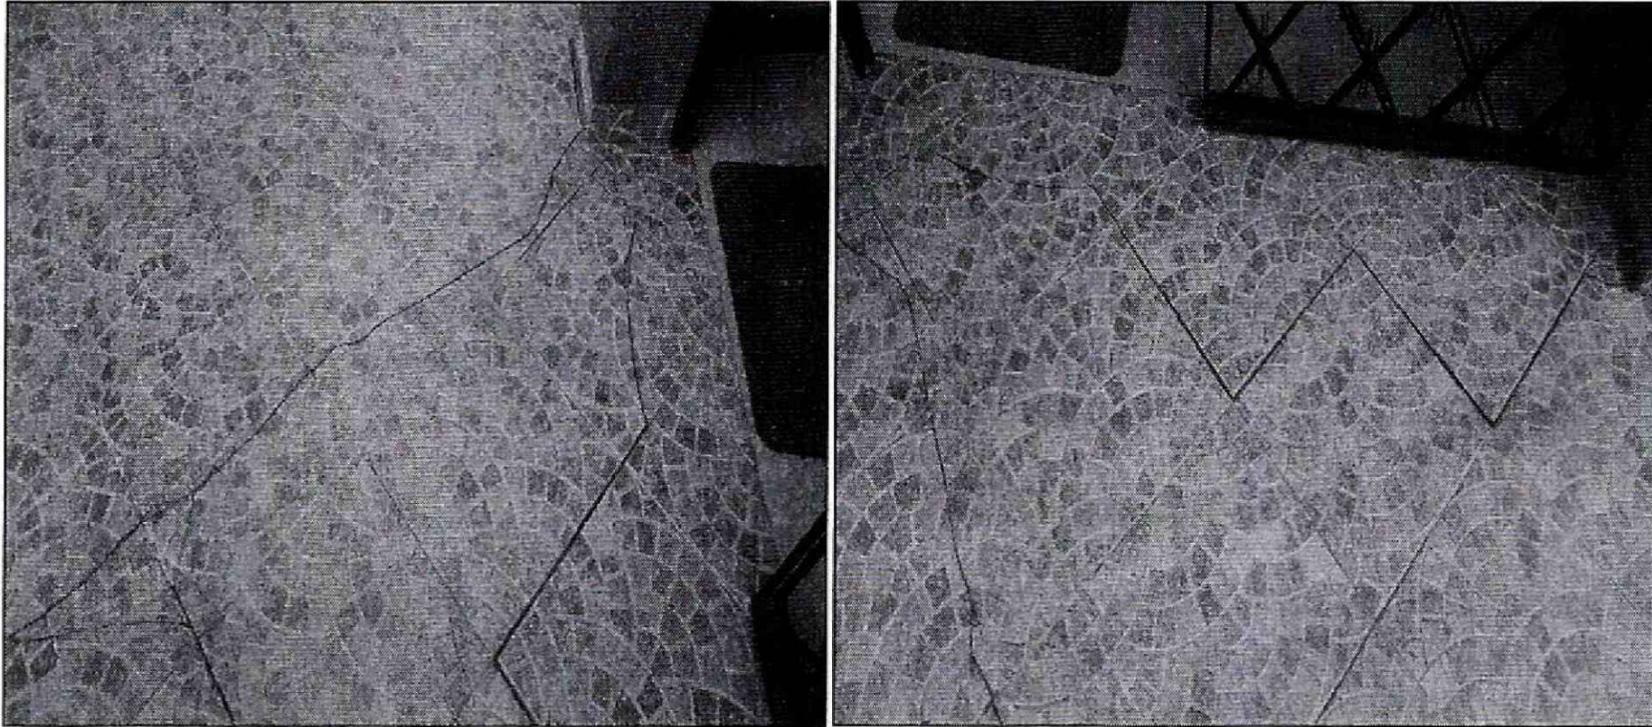
Fotografía 5 y 6. Vista de los enchapes de piso en el sector de acceso a la edificación de la Carrera 35 No. 62-35, en el Sector Catastral Campín Occidental, de la Localidad de Teusaquillo
