DIAGNÓSTICO TÉCNICO DI - 8924
SUBDIRECCIÓN DE ANÁLISIS DE RIESGOS Y EFECTOS DE CAMBIO CLIMÁTICO
COORDINACIÓN DE ASISTENCIA TÉCNICA
RADICADO IDIGER No. 2016ER353
RADICADO IDIGER No. 2016ER451

PREDIO	Carrera 100 No. 16H-47	ÁREA DIRECTA	1000 m ²		
BARRIO	El Carmen	POBLACIÓN ATENDIDA	3		
UPZ	75 – Fontibón	FAMILIAS	1	ADULTOS	3
LOCALIDAD	9 – Fontibón	PREDIOS EVALUADOS	1		
CHIP	AAA0079CMZM	OFICIO REMISORIO	CR-23044

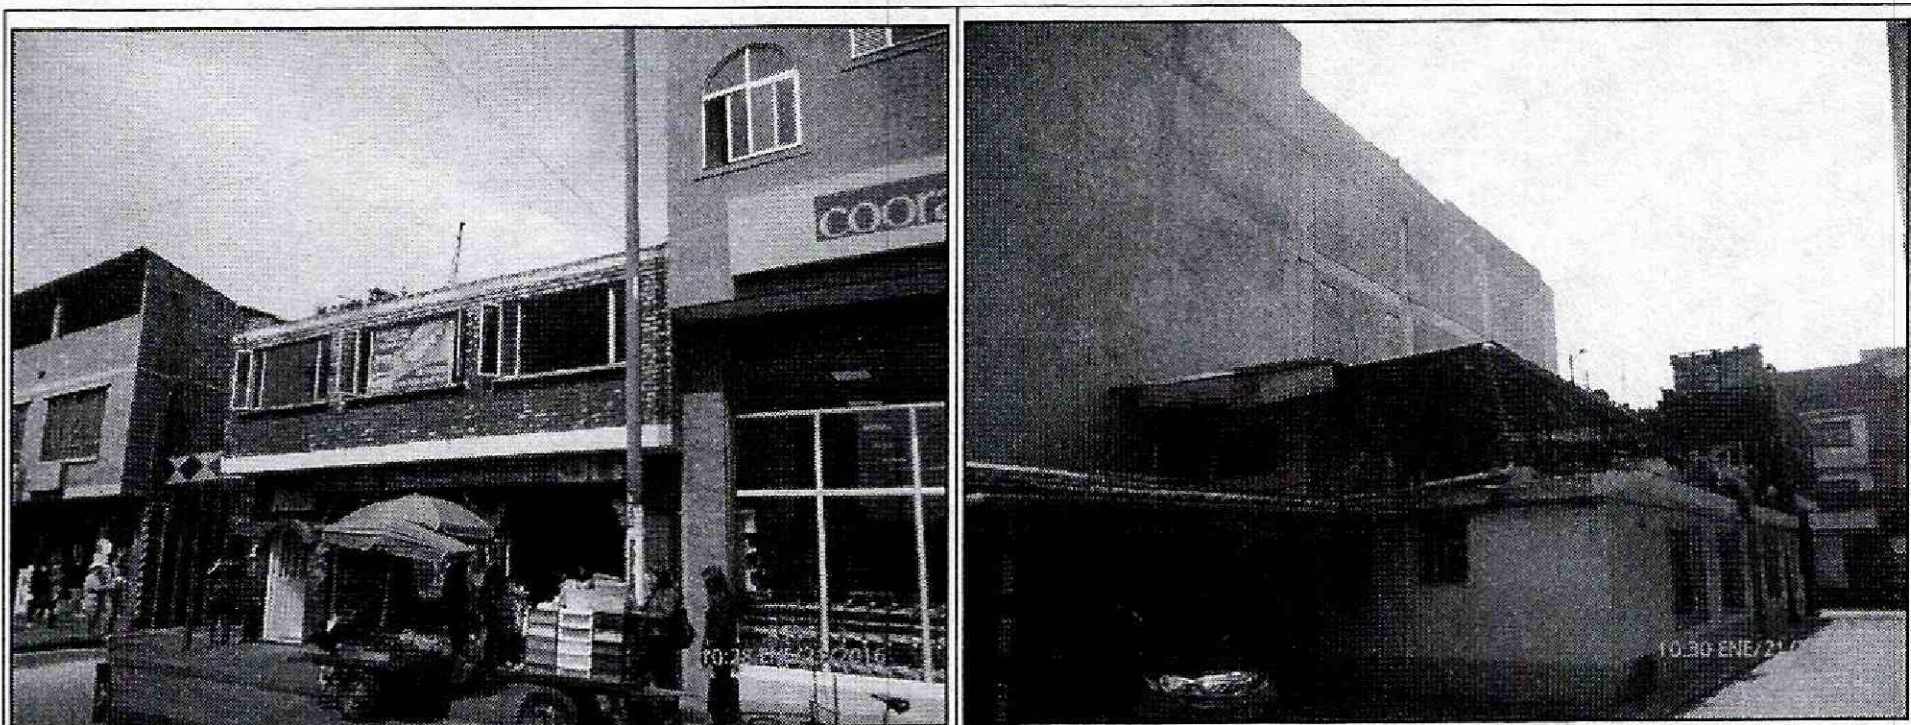
El predio de la Carrera 100 No. 16H-47 corresponde a un lote de gran extensión, al costado norte del mismo funciona un parqueadero público y en el costado sur se emplaza una edificación de dos (2) niveles (Foto 1 y 2), construida en mampostería parcialmente confinada con placa de entepiso en concreto reforzado. La vivienda presenta deficiencias constructivas relacionadas con la ausencia de elementos de confinamiento y amarre en algunos sectores.

Foto 1 y 2. Vista de la vivienda emplazada al costado sur del predio de la Carrera 100 No. 16H-47 en el Barrio El Carmen de la Localidad de Fontibón.

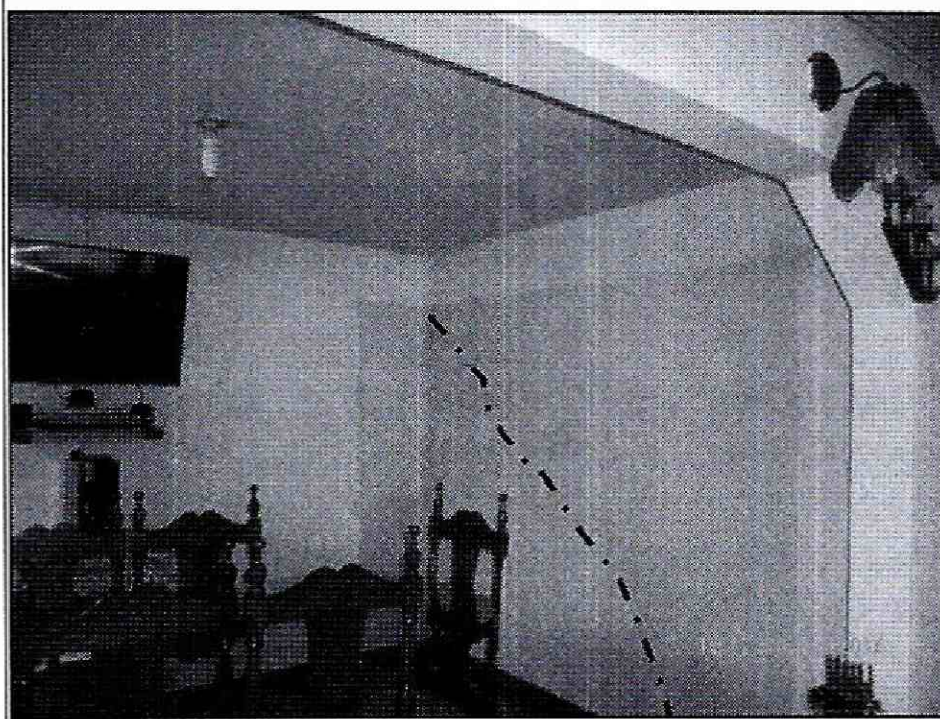
Se identifican en los muros de cerramiento y divisorios del costado oriental de la vivienda en el primer y segundo nivel, fisuras de tendencia diagonal y horizontal con longitudes entre 0.50 metros y 2.50 metros y aberturas de aproximadamente 5 milímetros (Foto 3, 4, 5 y 6). En el piso terminado en baldosín del primer y segundo nivel, del costado oriental de la vivienda, se identifican fisuras longitudinales con longitudes de 1.50 metros y aberturas de aproximadamente 2 milímetros. (Foto 7).

Entre las posibles causas por las cuales pudieren estarse presentando las afectaciones observadas en la edificación emplazada en el predio de la Carrera 100 No. 16H-47, se encuentran las deficiencias constructivas de la misma, así como las actividades de construcción que se adelantaron en el predio de la Carrera 100 No. 16H-63/71/77, situación que con base en la inspección visual no es posible corroborar.

Foto 3. Vista del muro divisorio del primer nivel (costado oriental) de la vivienda evaluada, en el cual se identifica una fisura de tendencia diagonal, afectación que no compromete la estabilidad estructural y habitabilidad de la misma en la actualidad.

- A la Alcaldía Local de Fontibón, desde su competencia, establecer el responsable y/o responsables de realizar un estudio detallado de ingeniería (e implementar las recomendaciones que arroje el mismo) en donde se analice de manera integral la

vulnerabilidad estructural de tal forma que permita establecer la(s) causa(s) detonante(s) de las afectaciones que presenta la vivienda emplazada en el predio de la Carrera 100 No. 16H-47, dicho estudio debe determinar el tipo de intervención que debe implementarse a la edificación para llevarla a los niveles de seguridad requeridos. Acciones que se deben adelantar con el apoyo de personal idóneo, garantizando que se cumplan los requerimientos establecidos por la ley, para lo cual se deben tramitar los permisos y licencias respectivos.

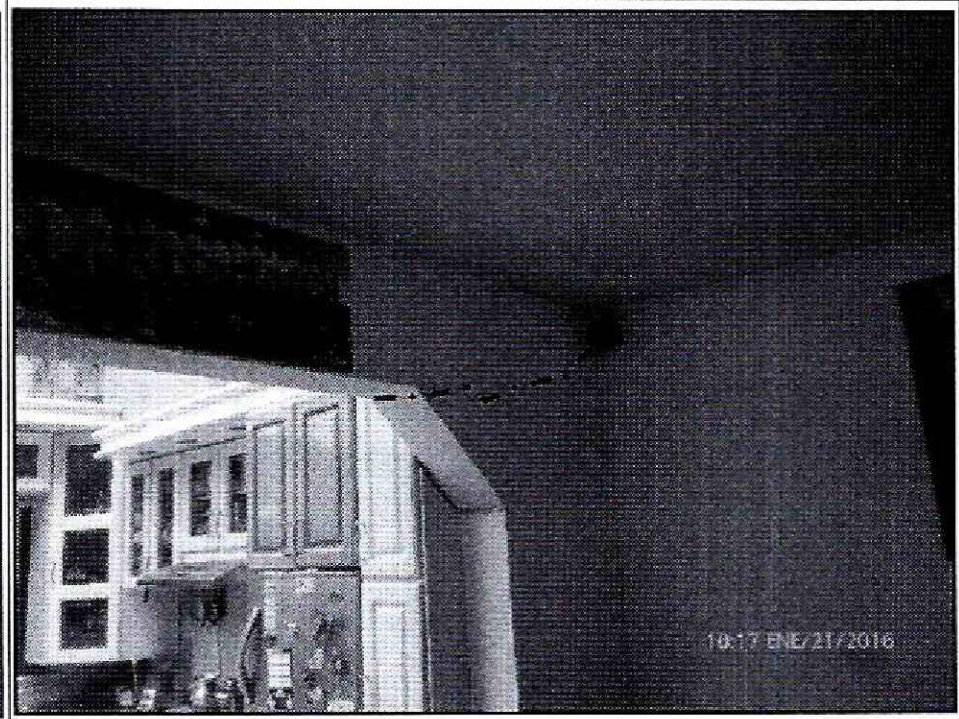
Foto 4. Vista del arco que sirve de acceso a la zona de cocina de la vivienda evaluada en la que se observa una fisura de tendencia diagonal, afectación que no compromete la estabilidad estructural y habitabilidad de la misma en la actualidad.

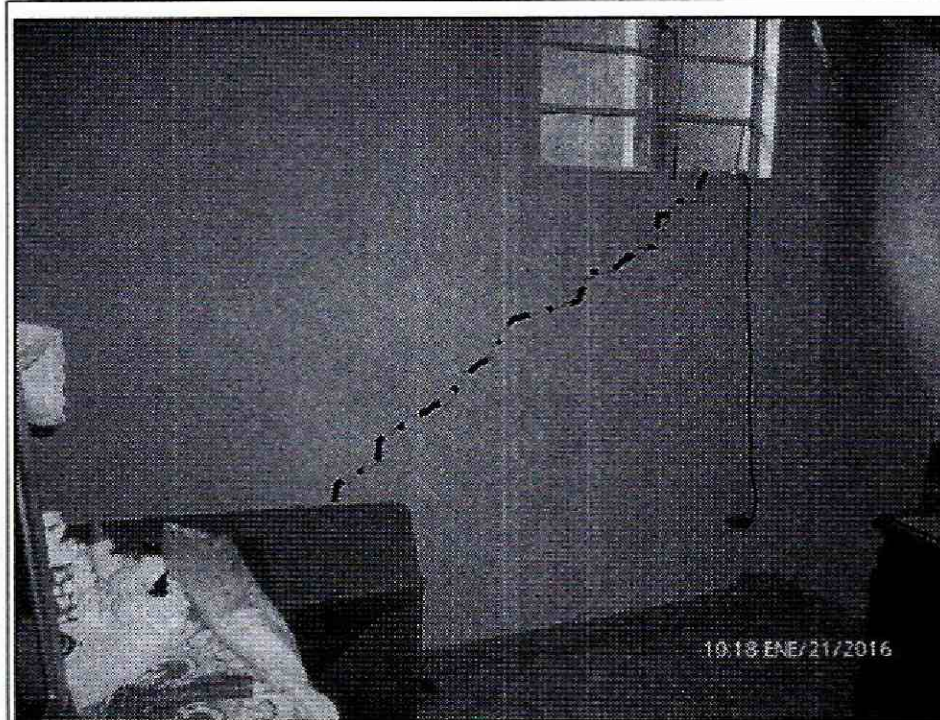
Foto 5. Vista del muro divisorio del primer nivel (costado oriental) de la vivienda evaluada, en el cual se identifica una fisura de tendencia diagonal, afectación que no compromete la estabilidad estructural y habitabilidad de la misma en la actualidad.

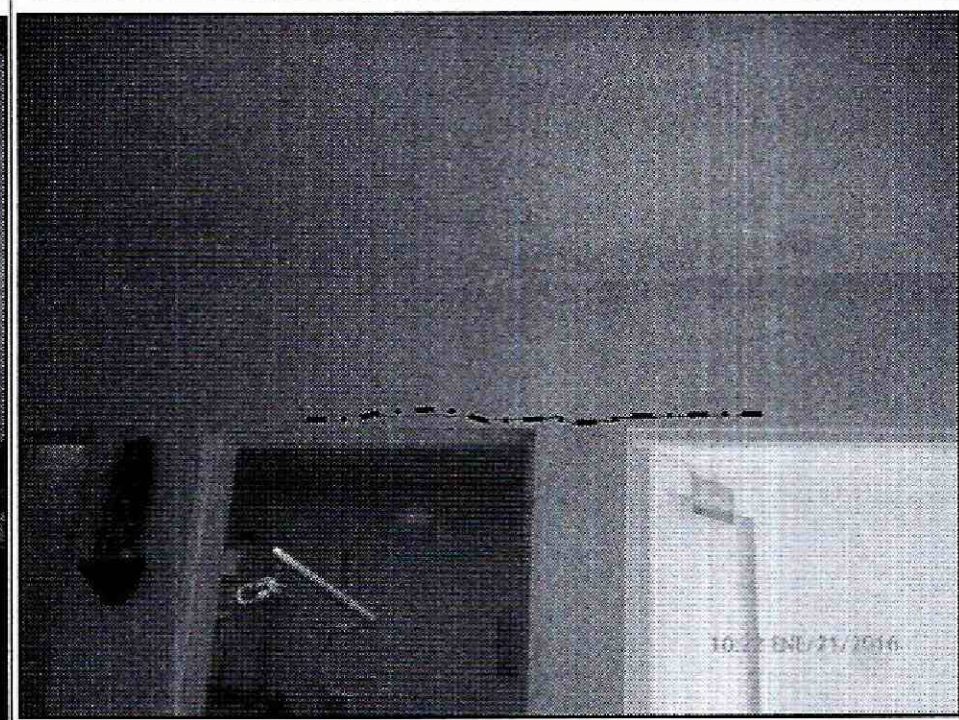
Foto 6. Vista del dintel localizado en el segundo nivel (costado oriental) de la vivienda evaluada, donde se evidencia una fisura de tendencia horizontal, afectación que no compromete la estabilidad estructural y habitabilidad de la misma en la actualidad.

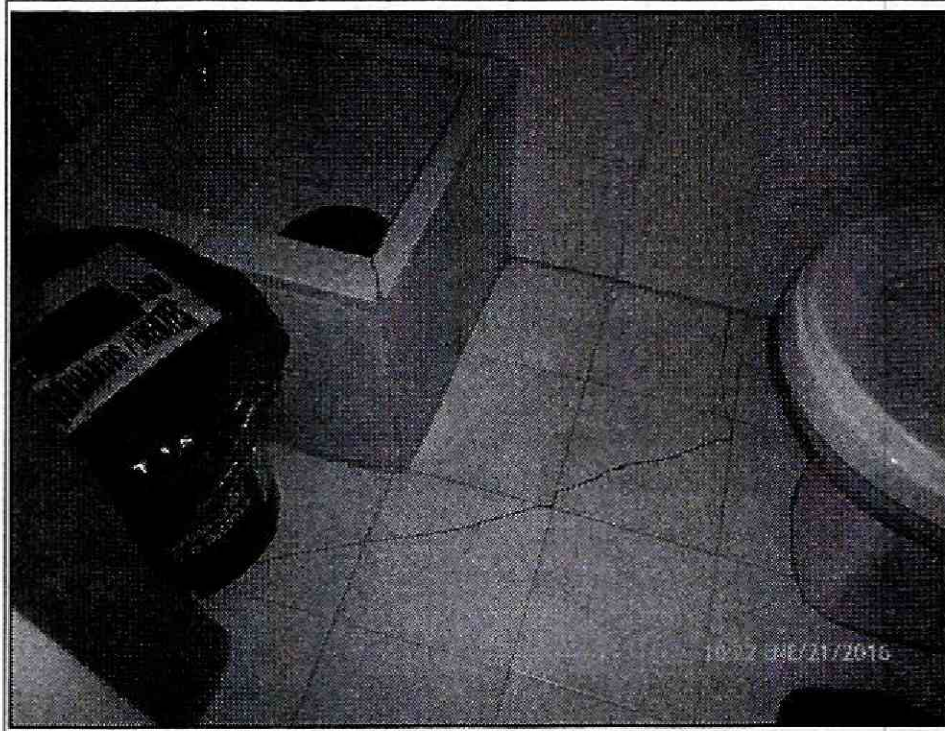
Foto 7. Vista del piso terminado en baldosín del costado oriental (segundo nivel), en el cual se observa una fisura longitudinal, afectación que no compromete la estabilidad estructural y habitabilidad de la misma en la actualidad.

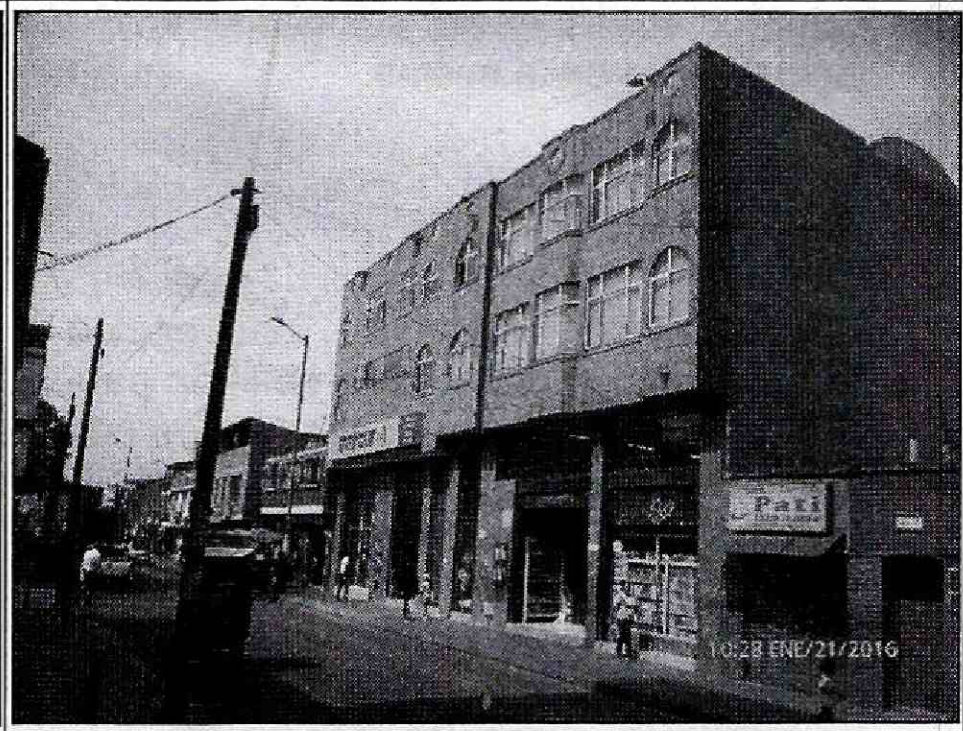
En el predio de la Carrera 100 No. 16H-63/71/77 donde funciona Cooratiendas, se emplaza una edificación de tres (3) niveles (el primer nivel se encuentra a doble altura), construido en un sistema estructural de pórticos, con placa de entrepiso en concreto reforzado y cubierta liviana en teja de asbesto cemento. Al momento de la inspección visual realizada desde el exterior no se identifica en la misma ningún tipo de daño que pueda comprometer su estabilidad y funcionalidad (Foto 8).

Foto 8. Vista de la edificación emplazada en el predio de la Carrera 100 No. 16H-63/71/77 en el Barrio El Carmen de la Localidad de Fontibón, donde funciona Cooratiendas.
