DIAGNÓSTICO TÉCNICO – DI-8926
SUBDIRECCIÓN DE ANÁLISIS DE RIESGOS Y EFECTOS DE CAMBIO CLIMÁTICO
COORDINACIÓN DE ASISTENCIA TÉCNICA
RADICADO IDIGER 2016ER598

DIRECCIÓN	Calle 70 M Sur No. 19F-30	ÁREA DIRECTA	60 m ²				
BARRIO	La Esmeralda	POBLACIÓN ATENDIDA	1				
UPZ	67 – El Lucero	FAMILIAS	1	ADULTOS	1	NIÑOS	0
LOCALIDAD	19 – Ciudad Bolívar	PREDIOS EVALUADOS	1				
CHIP	AAA0171WYMR	OFICIO REMISORIO	CR-23055

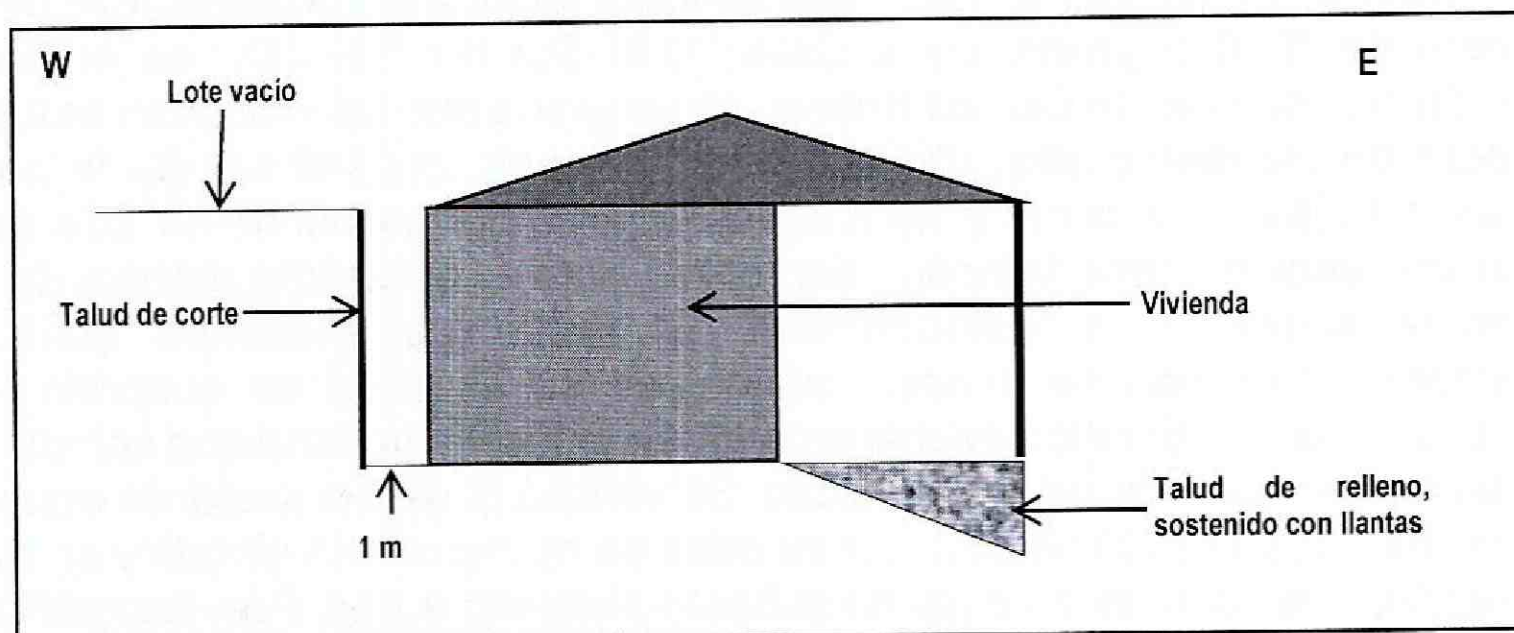
Figura 2. Perfil de la ubicación de la vivienda emplazada en la Calle 70 M Sur No. 19F-30, en el Barrio La Esmeralda, de la Localidad de Ciudad Bolívar.

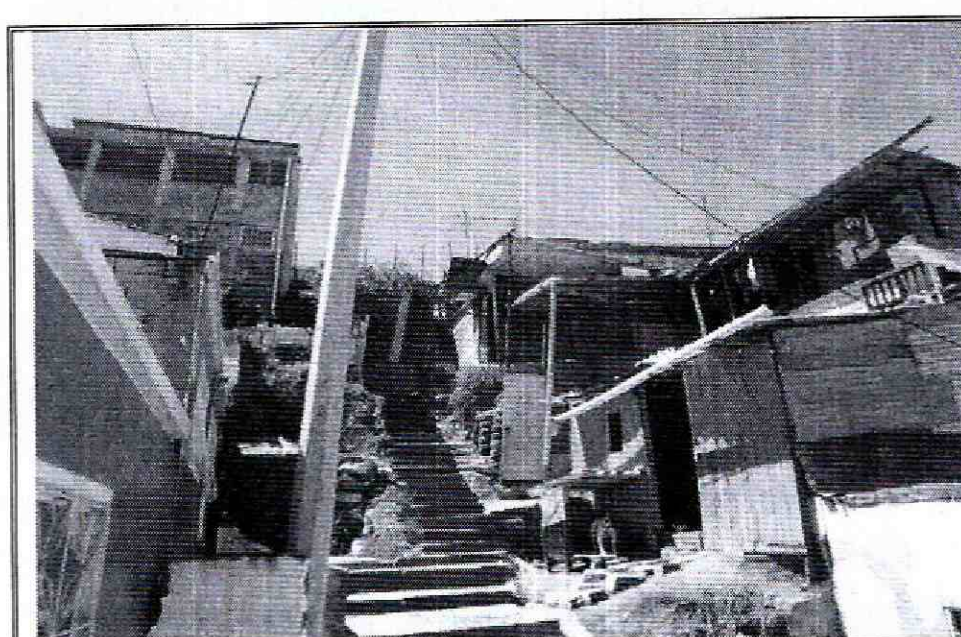
En atención al radicado IDIGER 2016ER598, personal del Instituto Distrital de Gestión de Riesgo y Cambio Climático - IDIGER, realizó visita técnica el día diecinueve de Enero (19) de Enero de 2016 al predio de la Calle 70 M Sur No. 19F-30, en el Barrio La Esmeralda, de la Localidad de Ciudad Bolívar; observando que las viviendas se localizan en una ladera de pendiente alta, dadas las condiciones topográficas de la zona, se implementaron taludes de corte y relleno, los cuales normalmente no cuentan con medidas de contención, como tampoco con obras para el adecuado manejo de aguas de escorrentía superficial y subsuperficial. El sector se encuentra consolidado urbanísticamente, con vías de acceso peatonales en escalera en concreto. No se evidencian procesos de remoción en masa de carácter local o general que comprometan la estabilidad de las viviendas en la actualidad. Se verificó que en el sector se encuentran viviendas de uno (1) y dos (2) niveles, construidas en mampostería simple y en material de recuperación, con cubierta en tejas de asbesto-cemento y zinc. (Ver fotografía 1).

Foto No. 1. Acceso a la vivienda de la Calle 70 M Sur No. 19F-30, en el Barrio La Esmeralda, de la Localidad de Ciudad Bolívar.

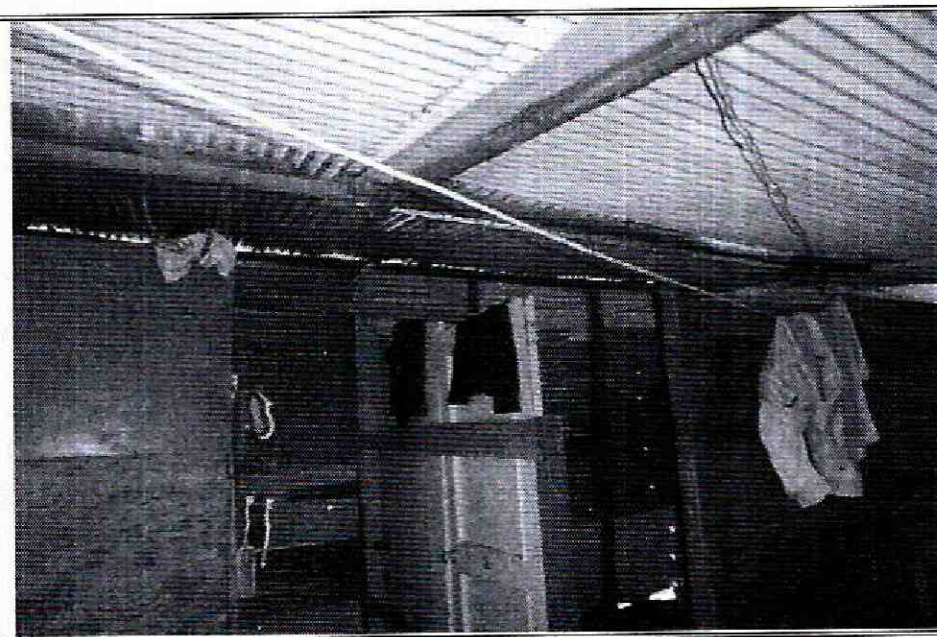
En el predio de Calle 70 M Sur No. 19F-30, se emplaza una vivienda de un (01) nivel, construida en material de recuperación, con piso en afirmado del suelo, con cubierta en tejas de zinc, sostenida por un entramado en madera que descansa sobre los elementos de cerramiento perimetrales de la misma, (Ver fotografía 2). La vivienda presenta deficiencias constructivas de los elementos que la componen, haciéndola vulnerable ante la acción de cargas dinámicas (sismo u otros). No se identifican afectaciones que indiquen compromiso en la estabilidad estructural de la vivienda, en el corto plazo bajo cargas normales de servicio (Ver fotografía 3).

Foto No. 2. Sostenimiento de la cubierta con entramado en madera en la vivienda de la Calle 70 M Sur No. 19F-30.

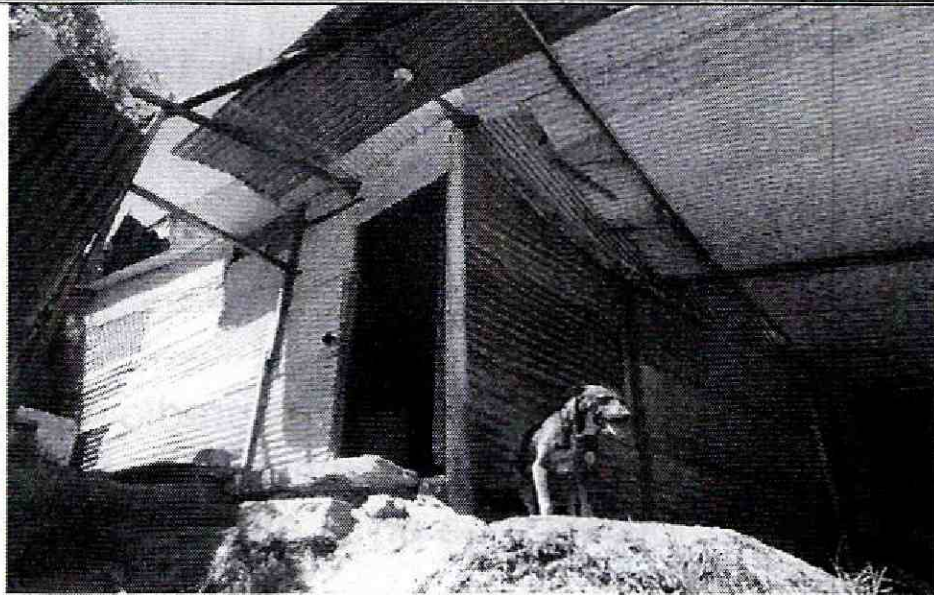
Foto No. 3. Aspecto de la vivienda emplazada de la Calle 70 M Sur No. 19F-30, de la Localidad de Ciudad Bolívar.

- Al responsable y/o responsables de la vivienda emplazada en el predio de la vivienda de la Calle 70 M Sur No. 19F-30, en el Barrio La Esmeralda, de la Localidad de Ciudad Bolívar, implementar acciones de mantenimiento, mejoramiento y/o reforzamiento, de la vivienda allí emplazada, con el propósito de garantizar durante la vida útil del inmueble, las condiciones adecuadas para su uso.
- Al responsable y/o responsables de la vivienda emplazada en el predio de la Calle 70 M Sur No. 19F-30, en el Barrio La Esmeralda de la Localidad de Ciudad Bolívar, realizar un seguimiento a las condiciones de estabilidad del talud de corte y relleno, en los costados occidental y oriental de la vivienda, e informar al IDIGER si se presentan cambios importantes que alteren o modifiquen de manera significativa la estabilidad de la misma.

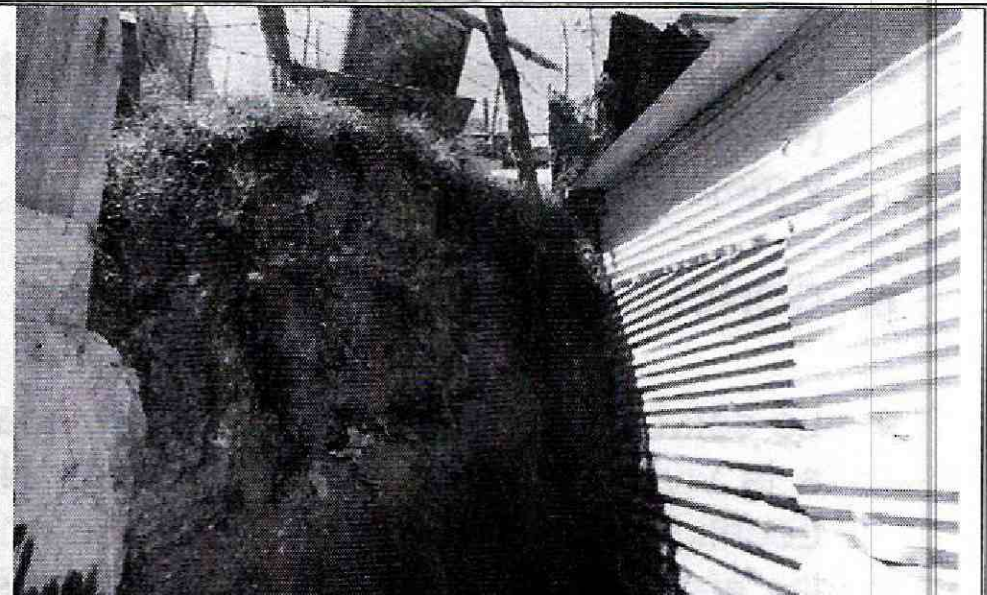
Sobre el costado occidental de la vivienda se implementó un talud de corte, con dimensiones aproximadas de 4 m de longitud y 2,50 m de altura y ángulo de talud de tendencia vertical, donde no se observan medidas de contención y/o protección, como tampoco medidas para el manejo de aguas de escorrentía superficial y subsuperficial, este se encuentra separado de la vivienda a 1.00 m aproximadamente (Ver figura 2 y fotografía 4). Sobre el costado sur-oriental se implementó un talud de relleno, con dimensiones aproximadas de 3 m de longitud y 1.20 m de altura y ángulo de talud de tendencia vertical, como medida de protección se observan dos columnas en llanta, rellenas de material (escombros), no se evidencian medidas para el manejo de aguas de escorrentía superficial y subsuperficial (Ver figura 2 y fotografía 5), Además no se evidencian afectaciones en el talud de corte y relleno que puedan comprometer la estabilidad y habitabilidad de la vivienda en la actualidad, sin embargo, se pueden ver favorecidas posibles filtraciones, ante la carencia de obras para el adecuado manejo de aguas de escorrentía sobre el costado occidental de la vivienda.

Foto No. 4. Talud de corte sobre el costado occidental, de la vivienda emplazada en la Calle 70 M Sur No. 19F-30.

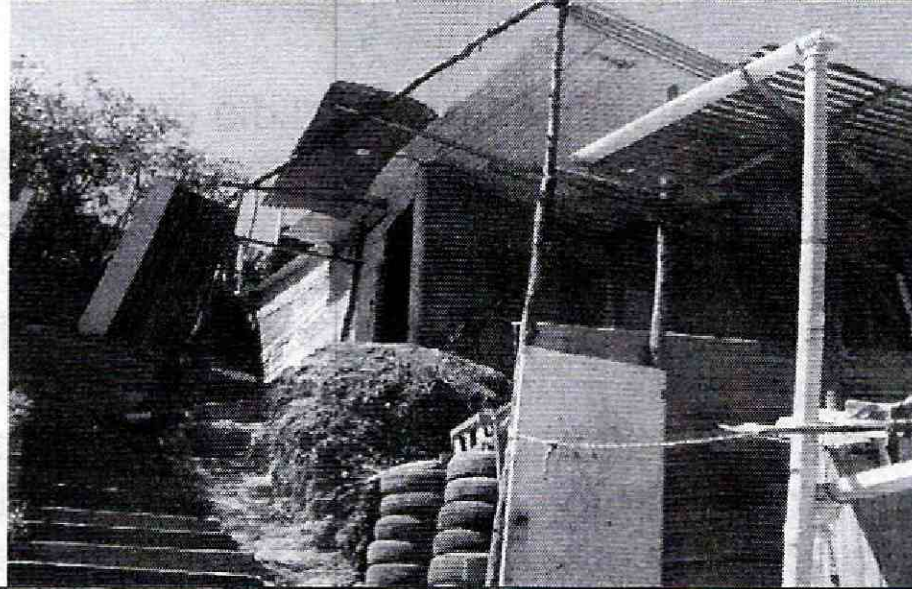
Es de anotar que el deslizamiento al que se refiere en el radicado, de acuerdo a lo manifestado por el responsable del predio durante la visita, corresponde a la afectación descrita sobre el talud de relleno.

Foto No. 5. Talud de relleno sobre el costado oriental, de la vivienda emplazada en la Calle 70 M Sur No. 19F-30.
