<b>ALCALDÍA MAYOR DE BOGOTÁ D.C.</b> <small>SECRETARÍA de la División de Gestión de Riesgos y Cambio Climático</small>	<b>DIAGNÓSTICO TÉCNICO</b>	Código:	GAR- FT - 03
		Versión:	03
		Fecha de revisión:	01/10/2014

**DIAGNÓSTICO TÉCNICO – DI-8927**  
**SUBDIRECCIÓN DE ANÁLISIS DE RIESGOS Y EFECTOS DE CAMBIO CLIMÁTICO**  
**COORDINACIÓN DE ASISTENCIA TÉCNICA**  
**RADICADO IDIGER 2016ER875**

El predio de la Calle 71 A No. 19-26, se localiza en el Barrio Colombia, de la Localidad de Barrios Unidos, para el cual el Instituto Distrital de Gestión de Riesgos y Cambio Climático IDIGER, no ha emitido Concepto Técnico de riesgo.

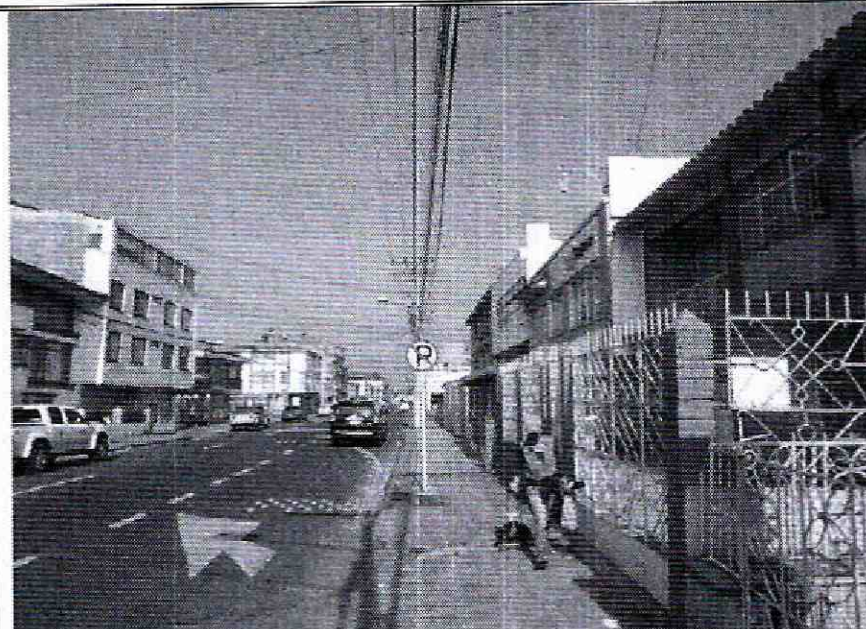
En atención al radicado IDIGER 2016ER875, personal del Instituto Distrital de Gestión de Riesgo y Cambio Climático - IDIGER, realizó visita técnica el día veintisiete (27) de Enero de 2016, al predio de la Calle 71 A No. 19-26, en el Barrio Colombia, de la Localidad de Barrios Unidos, observando que el sector se encuentran viviendas de dos (2) a cuatro (4) niveles, construidas en mampostería parcialmente confinada, con cubiertas en teja de asbesto-cemento; viviendas que en términos generales presentan deficiencias constructivas relacionadas con la ausencia de elementos de confinamiento y amarre tipo vigas y columnas. Las viviendas se ubican en un sector de pendiente baja, consolidado urbanísticamente, con vías de acceso vehicular pavimentadas y servicios básicos domiciliarios. No se evidencian afectaciones en la estructura pública que puedan comprometer la estabilidad de las viviendas del sector, en la actualidad (Ver fotografía 1).

<p><b>Foto No. 1.</b> Aspecto de la vía de acceso a la vivienda emplazada en el predio de la Calle 71 A No. 19-26, en el Barrio Colombia, de la Localidad de Barrios Unidos.</p>	<p><b>Foto No. 2.</b> Aspecto de la vivienda emplazada en la Calle 71 A No. 19-26, en el Barrio Colombia, de la Localidad de Barrios Unidos.</p>

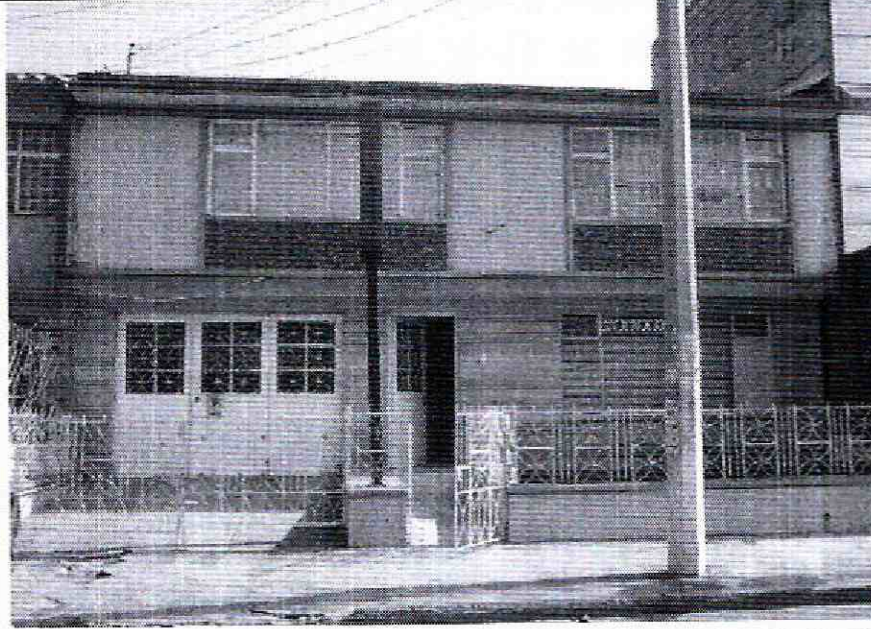
En el predio de la Calle 71 A No. 19-26, en el Barrio Colombia, de la Localidad de Barrios Unidos, se emplaza una vivienda de dos (2) niveles, construida en mampostería parcialmente confinada, con cubierta en tejas de asbesto-cemento, soportada por cerchas metálicas, que descansa en los muros perimetrales de la vivienda. La construcción evidencia algunas deficiencias constructivas relacionadas principalmente con la carencia de adecuados elementos estructurales de confinamiento y amarre tipo vigas y columnas (Ver fotografía 2). En los muros internos de las alcobas del segundo nivel se identifican fisuras de tendencia horizontal y vertical, con una abertura aproximada de 3mm y longitud de 1,00 a 2.00 metros (Ver fotografía 3). Además sobre el muro perimetral del costado oriental del primer nivel donde se ubica la sala, se observan fisuras de tendencia diagonal y horizontal, con una abertura aproximada de 3mm y longitud de 1,50 a 2.00 metros (Ver fotografía 4). Sobre el muro exterior de la fachada principal (costado sur), se observan fisuras de tendencia diagonal y horizontal, con una abertura aproximada de 3mm y longitud de 1,00 a 1.50 metros (Ver fotografía 5). Sobre el muro del costado sur de una alcoba del segundo nivel se evidencian humedades en la parte superior-izquierda de la ventana, notándose el desprendimiento de la pintura (Ver fotografía 6).

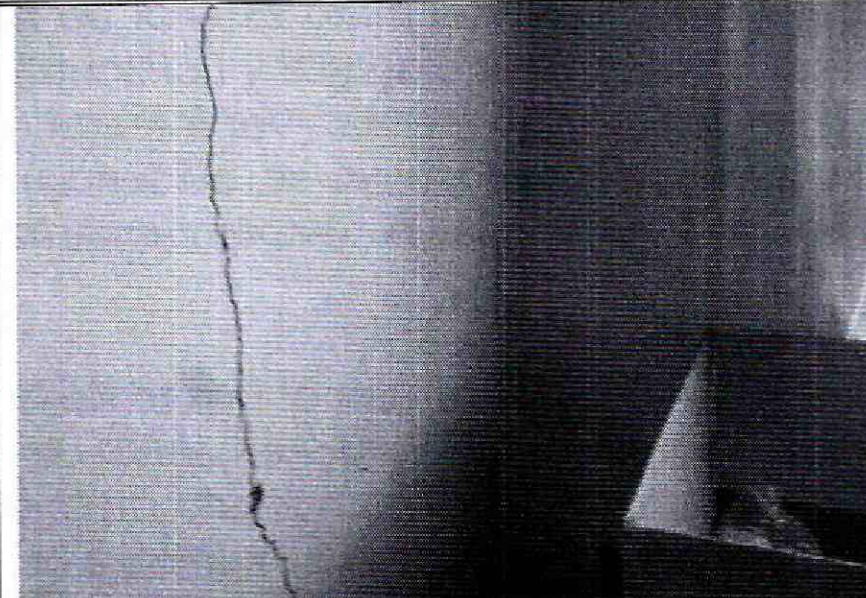
Dentro de las posibles causas por las cuales se pueden estar presentando las afectaciones en la vivienda emplazada en el predio de la Calle 71 A No. 19-26, se puede mencionar la falta adecuados elementos estructurales de confinamiento y amarre tipo vigas y columnas, ya que por la antigüedad de la misma, fue construida sin tener en cuenta las normas NSR-10, también es posible que las afectaciones estén relacionadas con los asentamientos diferenciales favorecidos por la intervención en el predio de la Cra. 19 No. 71 A-03, situación que con base en la inspección visual realizada no es posible precisar.

<p><b>Foto No. 3.</b> Fisuras de tendencia horizontal y vertical en el muro del costado oriental de la alcoba del segundo nivel.</p>	<p><b>Foto No. 4.</b> Fisuras de tendencia horizontal y diagonal, sobre el costado oriental de la sala del primer nivel.</p>

- Al responsable y/o responsables de la vivienda emplazada en el predio de la Calle 71 A No. 19-26, en el Barrio Colombia, de la Localidad de Barrios Unidos, determinar la capacidad y desempeño de las estructuras y de las cimentaciones de la vivienda en comento, para lo cual es necesario adelantar estudios detallados de patología que incluyan estudios de vulnerabilidad y reforzamiento estructural, y comportamiento suelo-estructura, los cuales permitan establecer las causas detonantes de las afectaciones evidenciadas; dicho estudio debe determinar el tipo de intervenciones a implementarse en las estructuras y la cimentación de la vivienda para llevarla a los niveles de seguridad requeridos, garantizando que se cumplan los requerimientos establecidos en la Ley 400 de 1997 Decreto No. 926 del 19 de marzo de 2010, Reglamento Colombiano de Construcción Sismo Resistente NSR-10 y su actualización con el Decreto No. 340 del 13 de febrero de 2012, de acuerdo con la normatividad vigente para el barrio, para lo cual se deben tramitar los permisos y licencias respectivos. Estos estudios deben ser adelantados por los responsables de la vivienda en comento, con el propósito de garantizar durante la vida útil de la misma, las condiciones adecuadas para su uso.

- Al responsable y/o responsables de la vivienda emplazada en el predio de la Calle 71 A No. 19-26, en el Barrio Colombia, de la Localidad de Barrios Unidos, acoger e implementar las recomendaciones derivadas de los estudios de patología, vulnerabilidad y reforzamiento, y comportamiento suelo-estructura, con el objeto de garantizar la estabilidad y funcionalidad de la vivienda en comento.

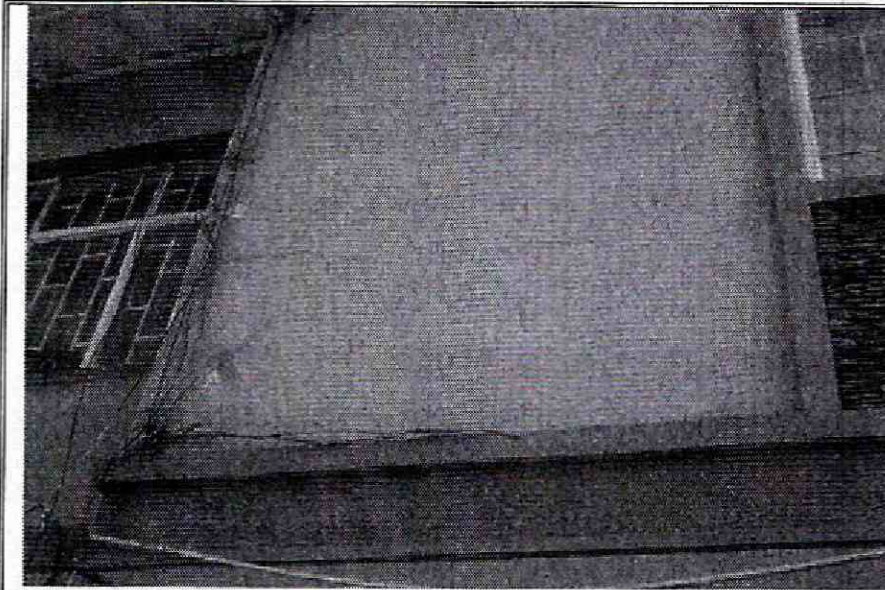
**Foto No. 5.** Fisuras de tendencia horizontal y diagonal, sobre el muro del costado sur, (Fachada principal de la vivienda).

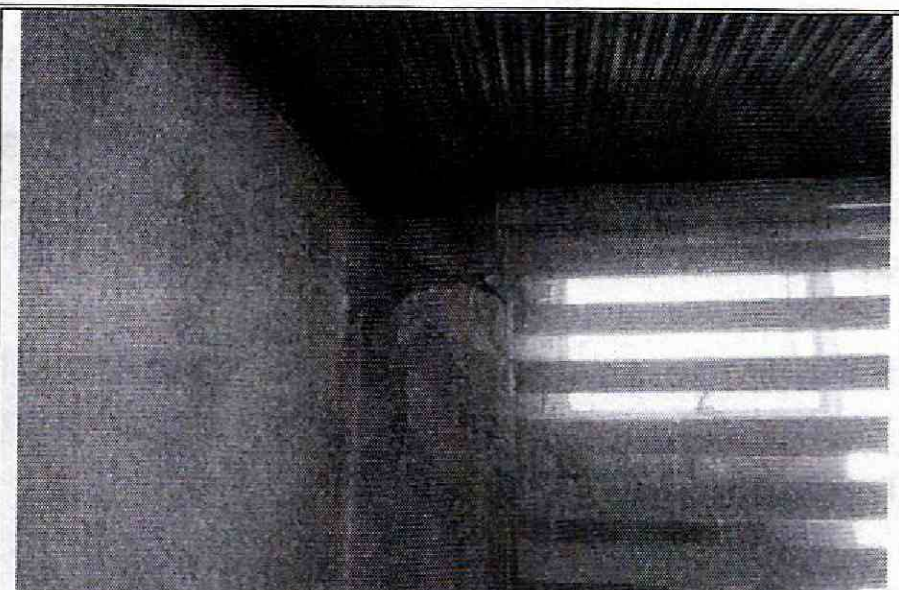
**Foto No. 6.** Humedad sobre el costado sur, en la parte superior en una habitación del segundo nivel.

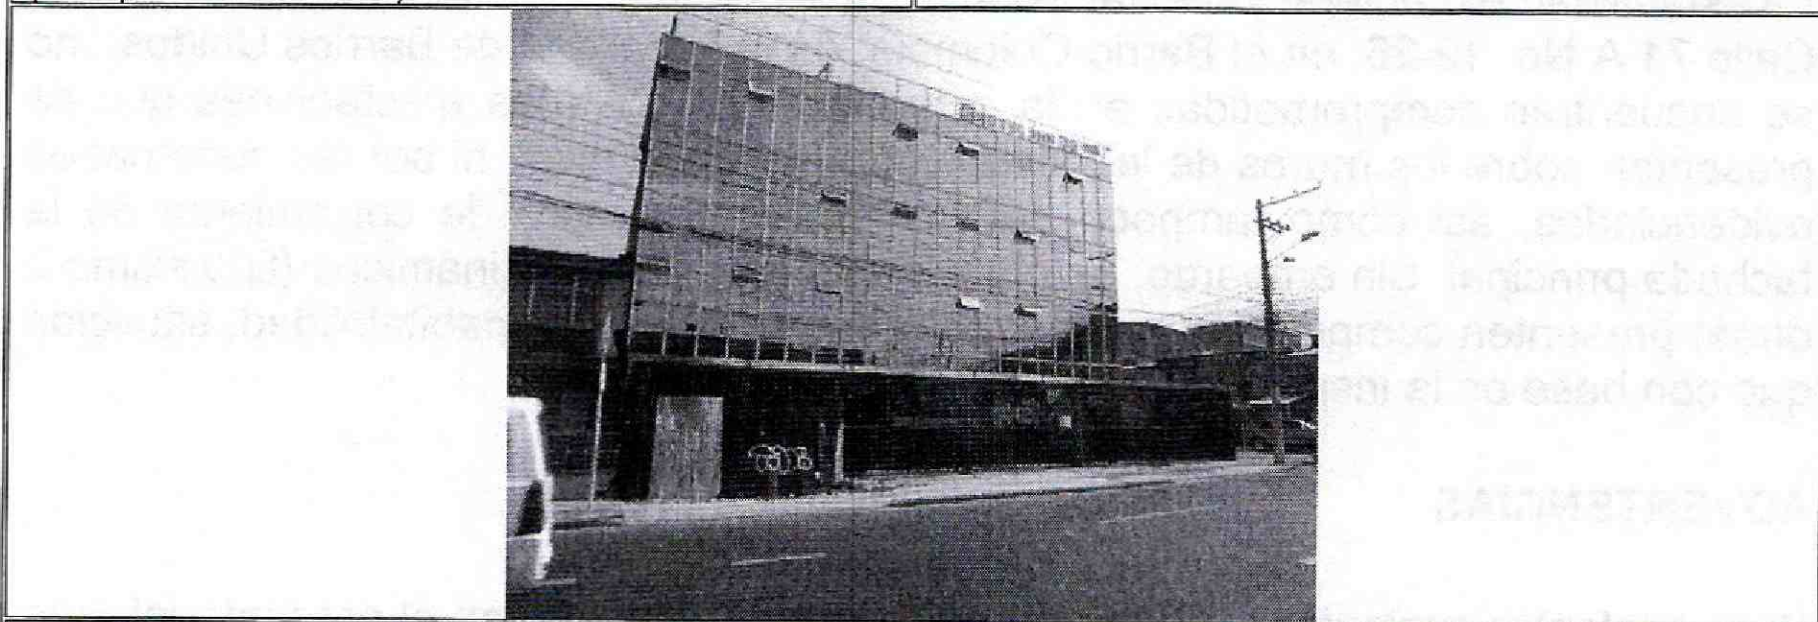
Sobre el costado suroriental del predio de la Calle 71 A No. 19-26, en el predio de la Cra. 19 No. 71 A-03, existe una edificación de cuatro (4) niveles, construida en mampostería estructural, placas de entrepiso en concreto reforzado y cubierta en teja de asbesto-cemento, con edad de construcción cercana a los tres (3) años (Ver fotografía 7).

**Foto No. 7.** . Aspecto de la edificación emplazada en la Cra. 19 No. 71 A-03, en el Barrio Colombia, de la Localidad de Barrios Unidos, la cual está habilitada como hotel.

- Al responsable y/o responsables de la construcción de la edificación de la Cra. 19 No. 71 A-03, en el Barrio Colombia, de la Localidad de Barrios Unidos, verificar las actas de vecindad a fin de constatar las condiciones del predio de la Calle 71 A No. 19-26, antes de iniciadas las obras y compararlas con las condiciones actuales, para

poder establecer si o no se han presentado afectaciones asociadas con la ejecución del proyecto; en caso afirmativo implementar las acciones necesarias, que garanticen llevar la infraestructura afectada a las condiciones de estabilidad y habitabilidad que tenían antes de iniciadas las labores en obra, acciones que deberán implementarse con el apoyo de personal idóneo.
