DIAGNÓSTICO TÉCNICO – DI-8928
SUBDIRECCIÓN DE ANÁLISIS DE RIESGOS Y EFECTOS DE CAMBIO CLIMÁTICO
COORDINACIÓN DE ASISTENCIA TÉCNICA
RADICADO IDIGER 2016ER1737

El predio localizado en la Carrera 5A No 0-37, corresponde a la manzana 25, en el Sector las Cruces, de la Localidad de Santa Fé (Ver Figura No. 1).

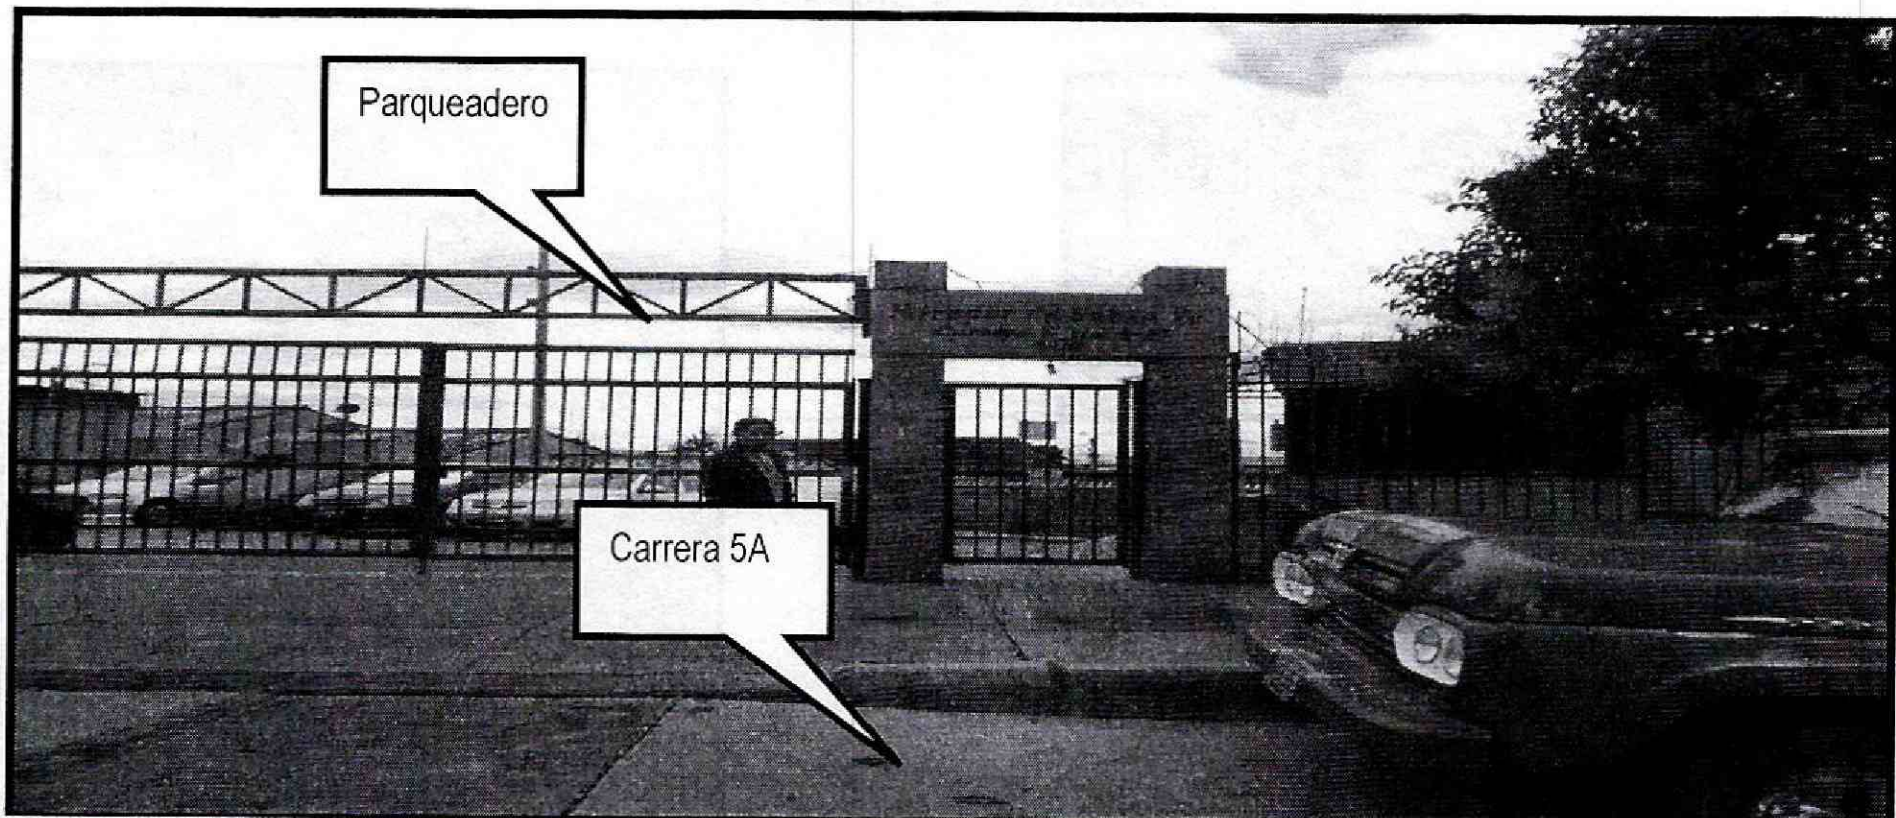
El día 8 de Febrero de 2016, en atención al radicado 2016ER1737, personal del Instituto Distrital de Gestión de Riesgos y Cambio Climático IDIGER, realizó visita técnica al predio ubicado en la Carrera 5A No 0-37, en el Sector Las Cruces, de la Localidad de Santa Fé. En el predio se localiza un conjunto residencial de nombre Mirador de Santa Fé, conformado por casas de dos y tres niveles construidas en mampostería estructural. El conjunto posee un parqueadero al aire libre junto a la portería de la Carrera 5A, cuyo contrapiso en concreto poseen un nivel equivalente al nivel de esta vía. (Ver Fotografía 1).

Fotografía 1. Entrada sobre la Carrera 5A al Conjunto Residencial Mirador de Santa Fé en el Sector Las Cruces, de la Localidad de Santa Fé.

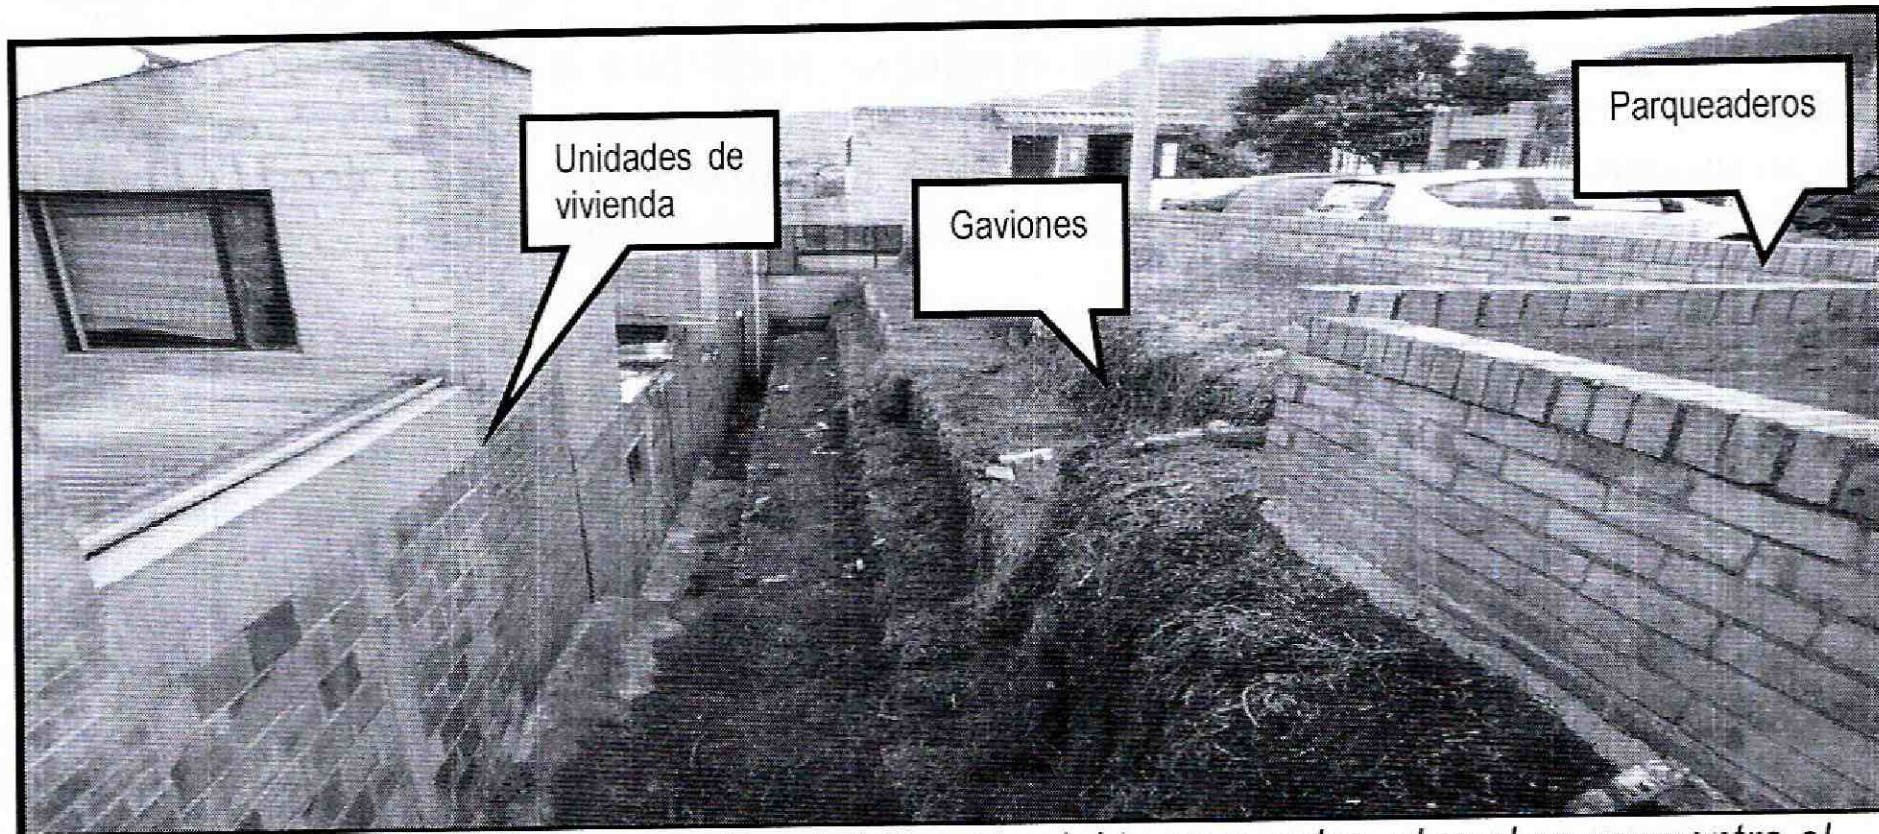
Para la contención del terreno sobre el cual se encuentra la placa de contrapiso del parqueadero se realizaron obras de estabilización localizadas entre el parqueadero y las unidades de vivienda, relacionadas con un muro en gaviones construido en 4 escalones cada una de altura aproximada al metro (Ver Fotografía 2)

No se evidenciaron afectaciones en los Gaviones que comprometan la estabilidad del parqueadero ante cargas normales de servicio.

Fotografía 2. Infraestructura para la estabilización del terreno sobre el cual se encuentra el parqueadero del Conjunto Residencial Mirador de Santa Fé, en el Sector Las Cruces, de la Localidad de Santa Fé.

- A los responsables, del predio ubicado en Conjunto Residencial Mirador de Santa Fé, en el predio de la Carrera 5A No 0-37, en el Sector Las Cruces, de la Localidad de Santa Fé, dar un uso adecuado al espacio en donde se encuentra el muro en gaviones junto al parqueadero, de tal forma que no se alteren las condiciones de funcionalidad y/o estabilidad de este sistema de contención y/o protección.

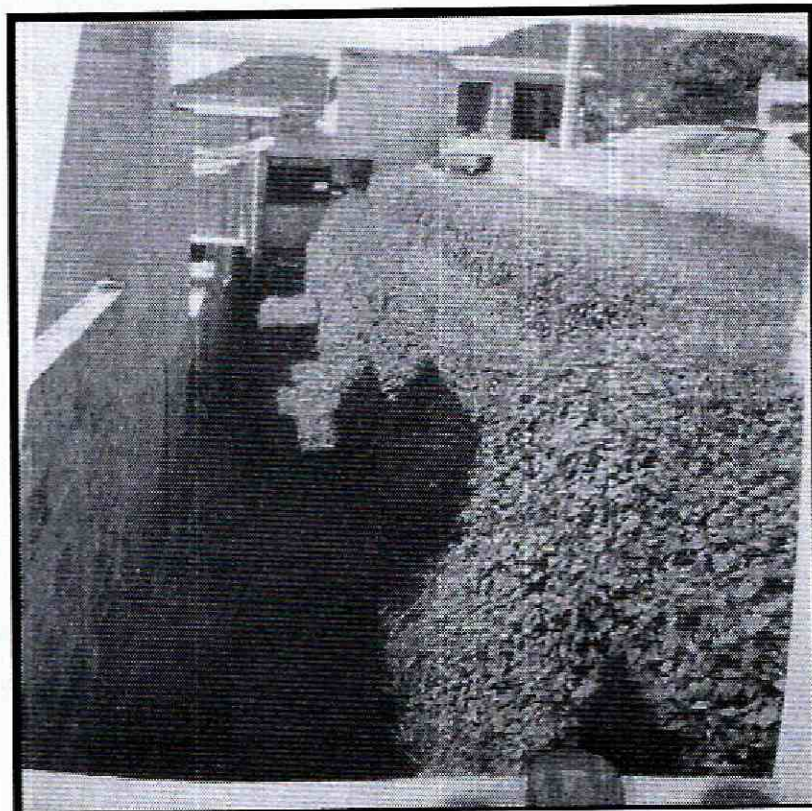
Hace unos meses estos gaviones presentaban una capa vegetal que los recubría, pero según la información del radicado, la administración del conjunto adelantó las actividades de descapote de dicho material vegetal, quedando en la actualidad descubiertos (Ver Fotografías 4 y 5). Es importante aclarar que el retiro del material vegetal que existía sobre los gaviones no influye en la estabilidad de los mismos.

Fotografía 4. Capa vegetal que recubría el muro en gaviones en meses pasados

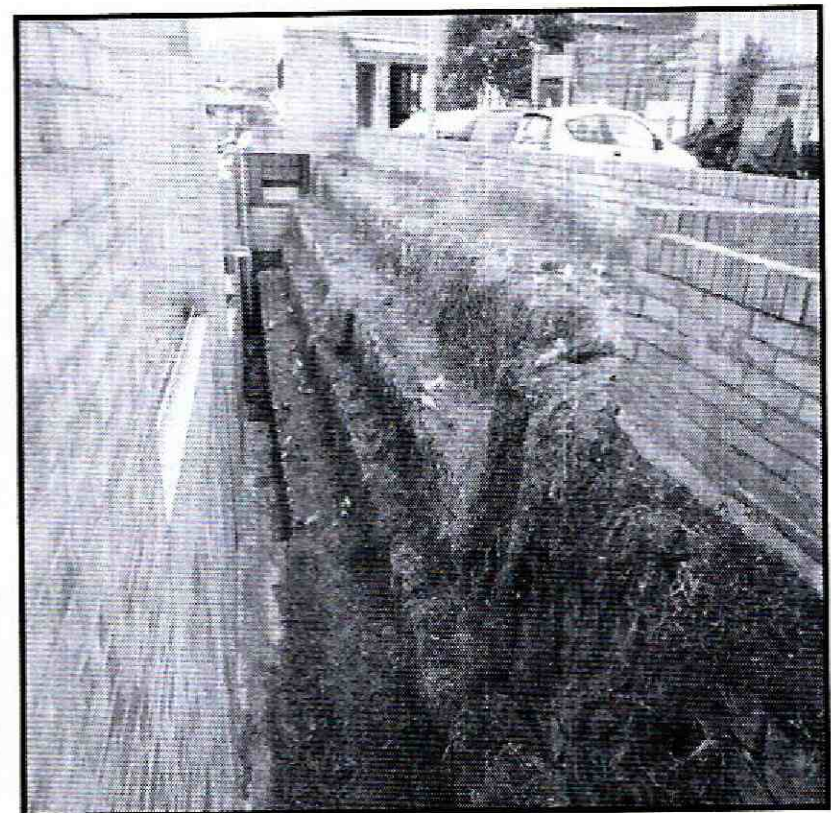
Fotografía 5. Apariencia actual del muro en gaviones, sin capa vegetal que lo recubra

- De acuerdo a la inspección visual realizada, la funcionalidad y la estabilidad estructural del muro en gaviones junto al parqueadero del conjunto residencial Mirador de Santa Fé, en el predio de la Carrera 5A No 0-37, del Sector Las Cruces, de la Localidad de Santa Fé, no se encuentran comprometidas en la actualidad ante cargas normales de servicio.
- La funcionalidad y la estabilidad estructural del parqueadero del conjunto residencial Mirador de Santa Fé, en el predio de la Carrera 5A No 0-37, del Sector Las Cruces, de la Localidad de Santa Fé, no se encuentran comprometidas en la actualidad ante cargas normales de servicio.
