DIAGNÓSTICO TÉCNICO DI - 8929
SUBDIRECCIÓN DE ANÁLISIS DE RIESGOS Y EFECTOS DE CAMBIO CLIMÁTICO
COORDINACIÓN DE ASISTENCIA TÉCNICA
RADICADO IDIGER No. 2015ER22722

| PREDIO | El Burrito | ÁREA DIRECTA | 4000 m ² | | |
| BARRIO | El Castillo | POBLACIÓN ATENDIDA | 1 | | |
| LOCALIDAD | Kennedy | PREDIOS EVALUADOS | 1 | | |

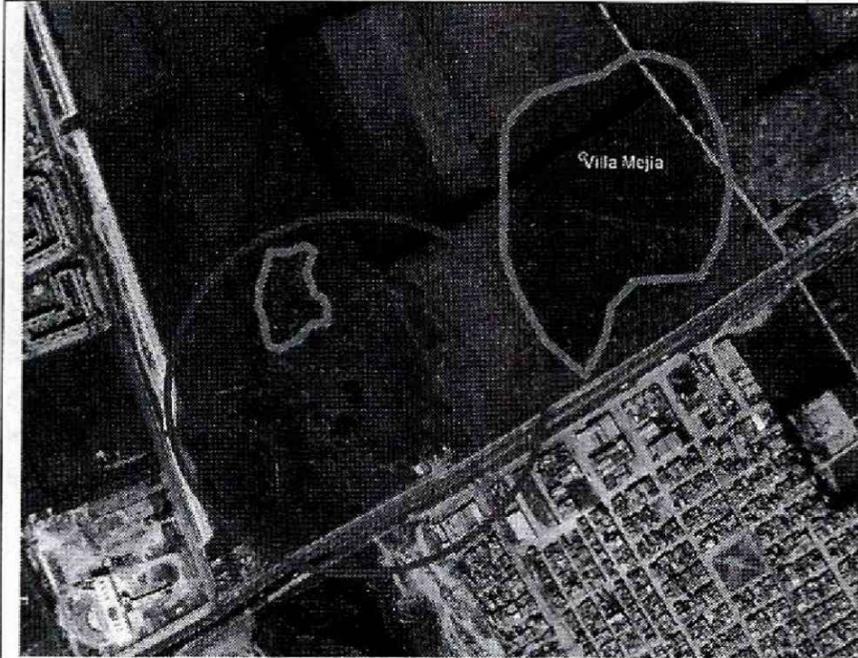
Foto 1: Imagen Satelital (01-2001), Se puede observar el predio “La Tortuga” en donde se ve la presencia de vegetación típica de Humedal y la mancha de inundación del mismo.

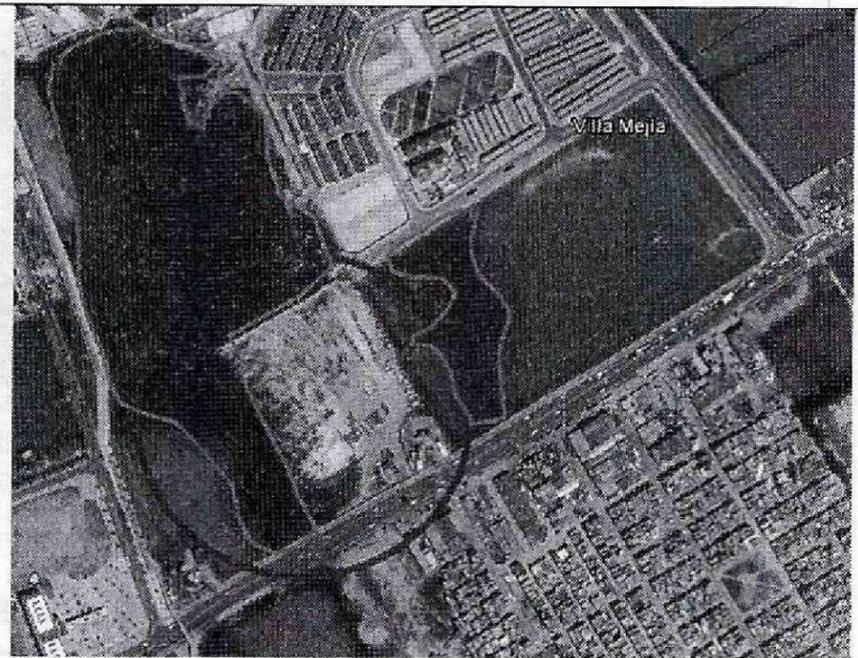
Foto 2: Imagen Satelital (02-2006), Se observa el relleno antrópico realizado sobre el predio “La Tortuga”, aún se ve presencia de humedad en el suelo y presencia de vegetación hidrofítica, se observa que el relleno fracciona el área de inundación.

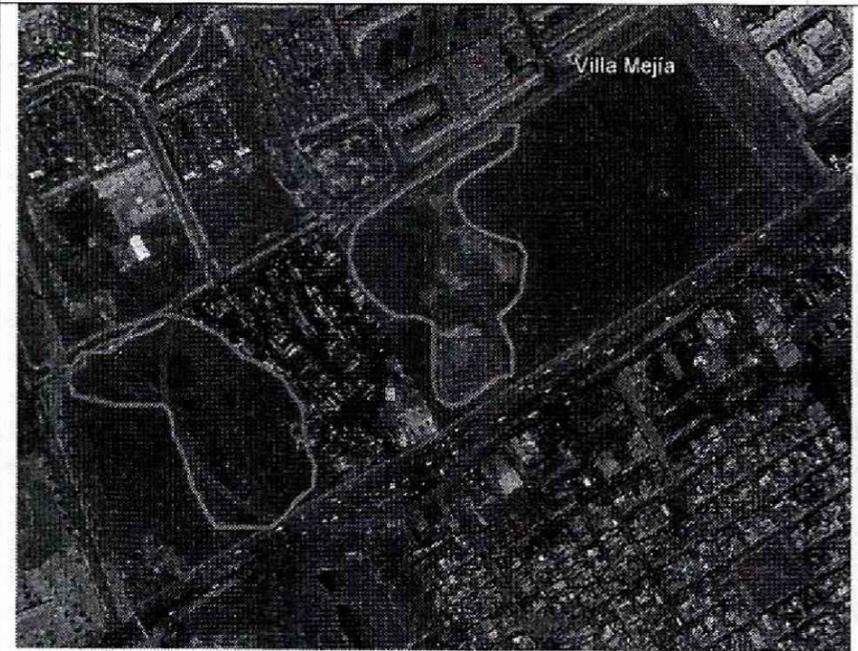
Foto 3: Imagen Satelital (11-2009), Se observa la mancha de inundación del Humedal el Burro y la reflectividad de la vegetación producto de la época lluvia en la cual se tomó la foto.

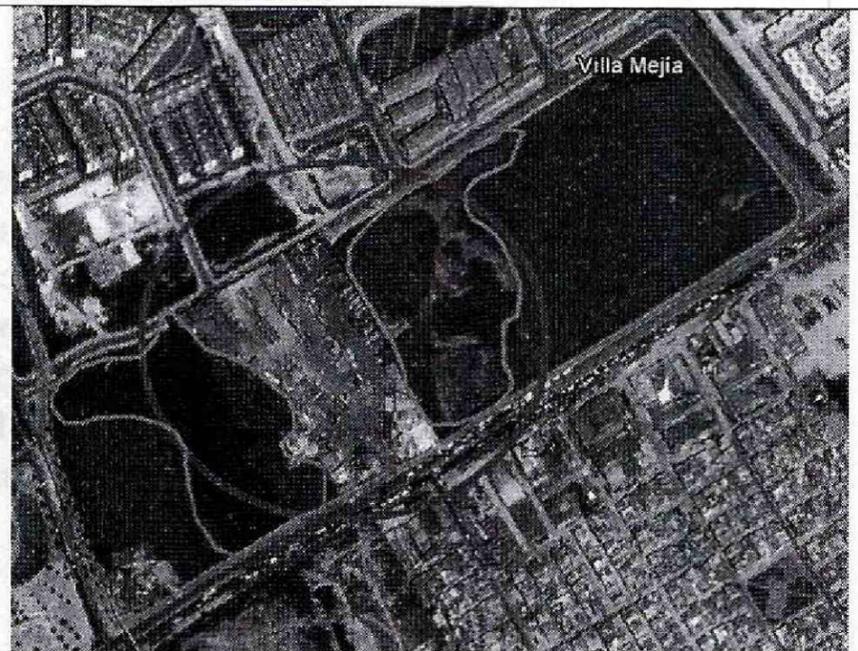
Foto 4: Imagen Satelital (12-2009), Se aprecia la mancha de inundación del predio producto de las lluvias de acuerdo a la época del año, se observa vegetación hidrofítica y aumento de las zonas del relleno antrópico.

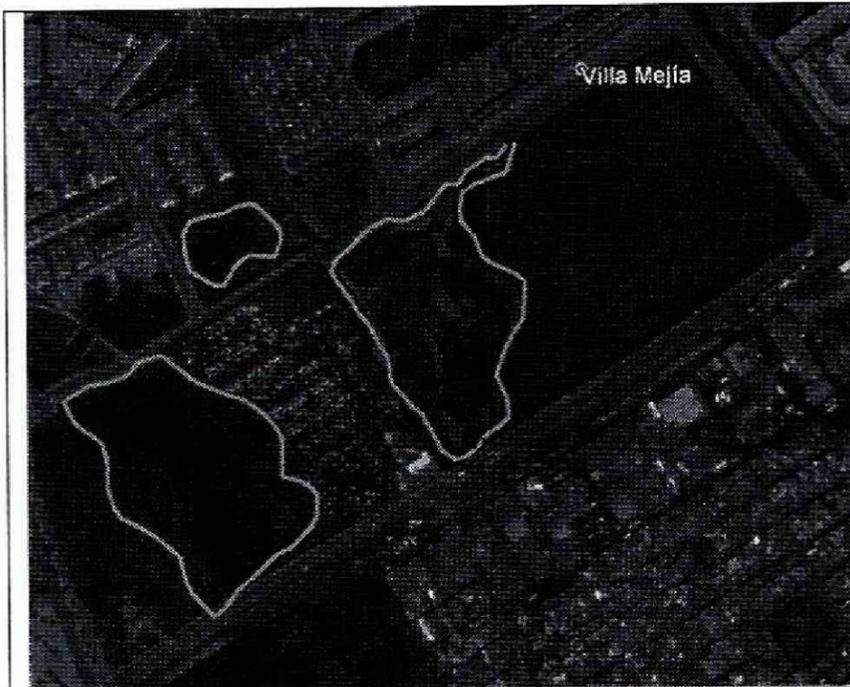
Foto 9: Imagen Satelital (02-2012), Se aprecia presencia de vegetación hidrofítica y los vestigios del humedal fraccionado producto de los rellenos antrópicos realizados sobre el predio denominado "La Tortuga".

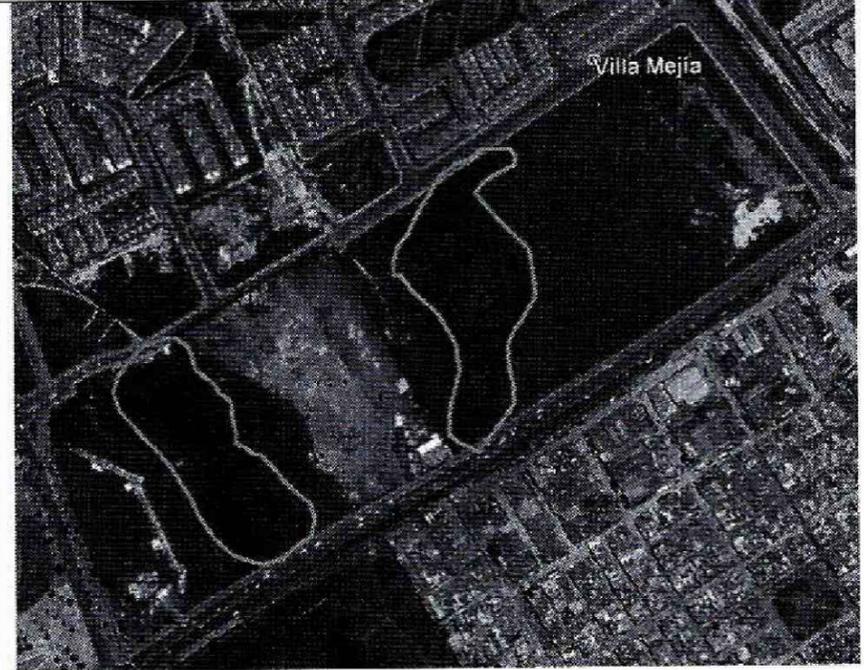
Foto 10: Imagen Satelital (03-2013): Se observa aún presencia de vegetación característica del Humedal y el relleno antrópico realizado en el predio denominado "La Tortuga"

De acuerdo con el estudio multitemporal realizado en el sector colindante con el predio denominado "La Tortuga" se puede observar que el mismo es producto de un relleno antrópico realizado en el Humedal el Burro que fracciona el área inundable del mismo y a pesar de encontrarse en una zona de Amenaza media de inundación por desbordamiento; a lo largo del tiempo se puede ver la evidencia de manchas de inundación producidas en el sector debido a niveles altos del Humedal.

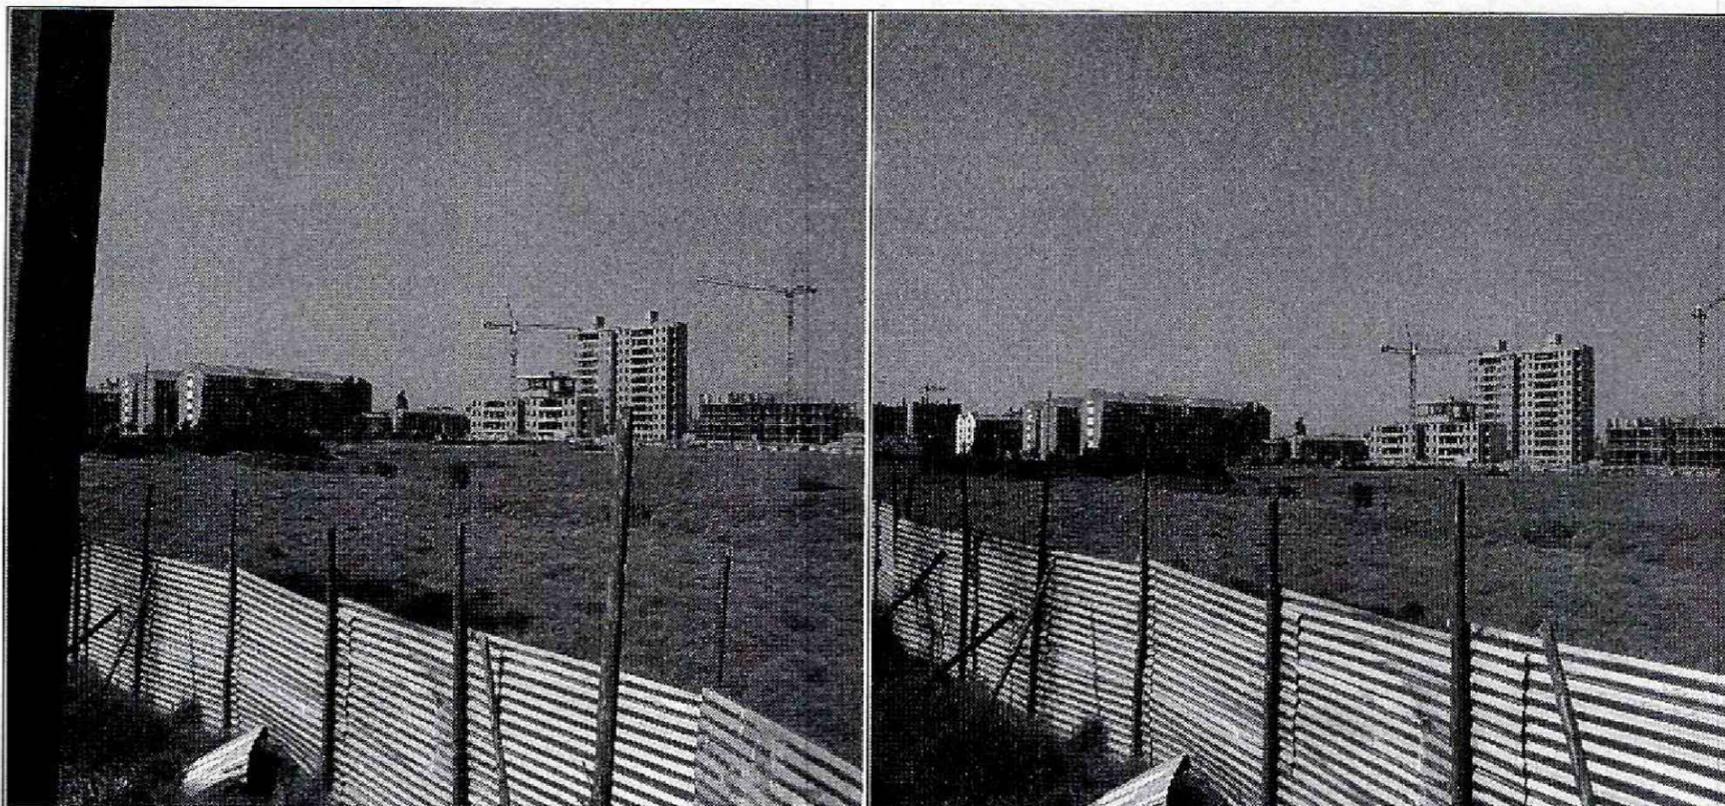
De lo observado en campo se evidenció que el área de protección ambiental El Burrito, está sufriendo perturbaciones presentando un deterioro en su estructura y función, al encontrarse predominante un parche de vegetación monoespecífica de la especie invasora excluyente terrestre, pasto kikuyo (*Pennisetum clandestinum*) y la no existencia de un espejo de agua.

Fotografía 1 y 2. Parche de vegetación monoespecífica de la especie invasora excluyente terrestre, pasto kikuyo (*Pennisetum clandestinum*) y la no existencia de un espejo de agua.

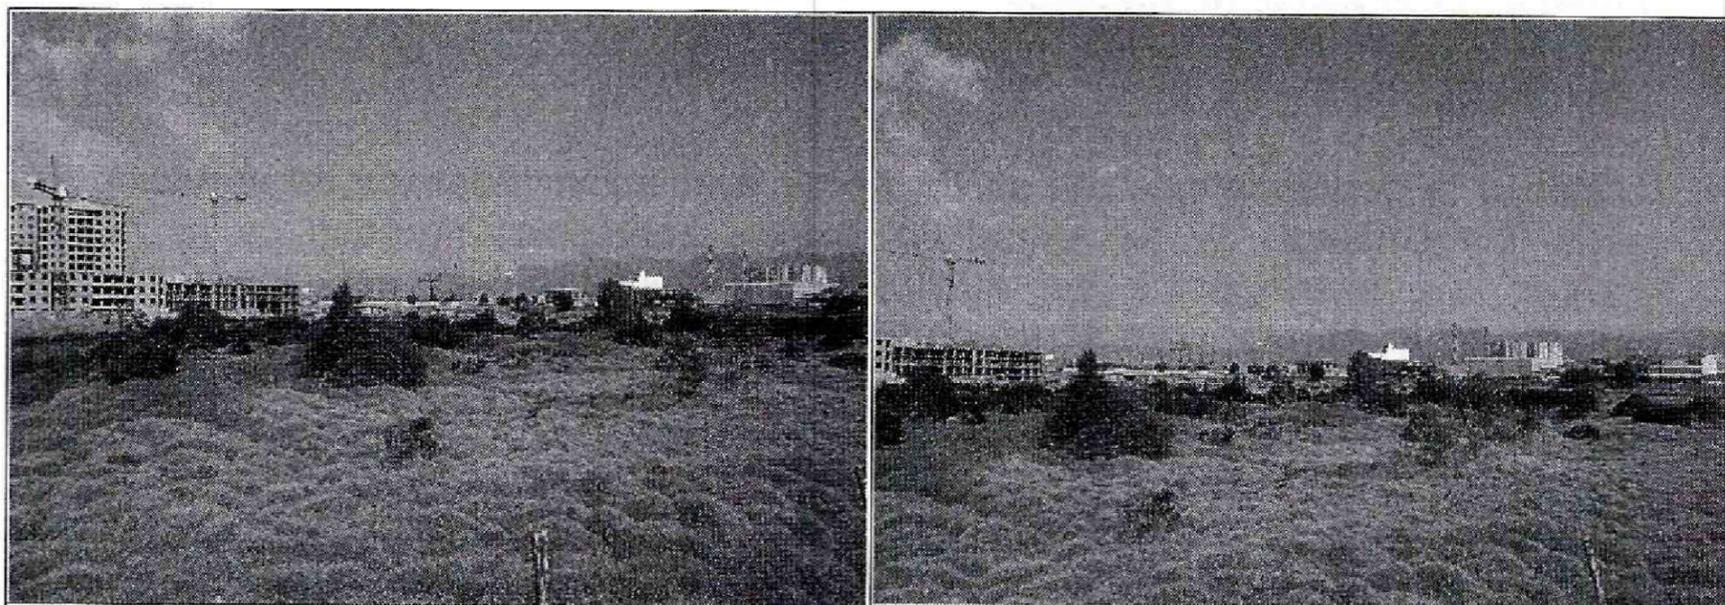
Pese al acompañamiento que se tuvo por parte de la Alcaldía Local de Kennedy, no se pudo ingresar al predio, ya que este es de propiedad privada, por lo tanto no se pudo verificar la presencia o no de especies de macrofitas flotantes. Es evidente un proceso de terrarización y homogeneización del ecosistema, que están llevando a un proceso inevitable de desecamiento. En la zona sur del Burrito, se identificó un relicto de especies vegetales terrestres y el avistamiento de la especie de avifauna Sirirí (*Tyrannus melancholicus*).

Fotografía 5 y 6. Proceso de terrarización y homogeneización del ecosistema, que están llevando a un proceso inevitable de desecamiento. En la zona sur del Burrito, se identificó un relicto de especies vegetales terrestres y el avistamiento de la especie de avifauna Sirirí (*Tyrannus melancholicus*).

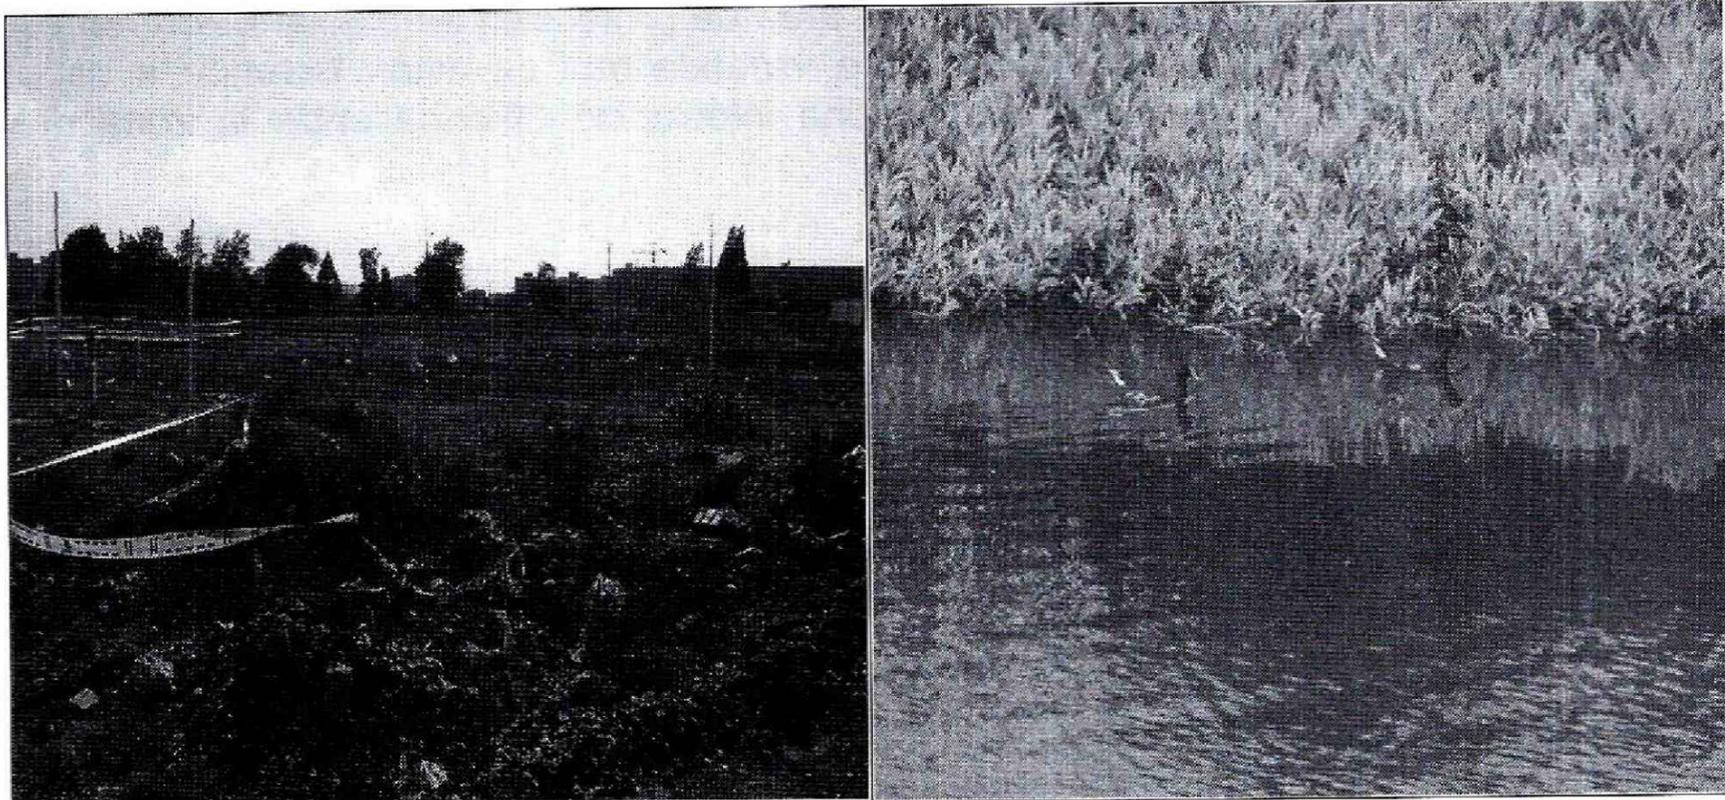
La presión a la que está siendo sometida el área de protección ambiental El Burrito es evidente, por los procesos constructivos de vivienda que se están llevando a cabo paralelo a la ronda de protección y hay una interrupción hídrica entre la zona del humedal el burro y el burrito.

Fotografía 7 y 8. Interrupción hídrica entre la zona del humedal el burro y el burrito.

- El área de protección ambiental denominada El Burrito, actualmente presenta condiciones de deterioro ambiental, al ser evidente la presión que ejercen las actividades constructivas que lo rodean, con el aporte de material particulado y principalmente con el fraccionamiento de la conectividad hídrica con el humedal el Burro, lo que lo hace vulnerable a condiciones naturales como el actual fenómeno del niño para su equilibrio ecológico.

- Se recomienda a la secretaria Distrital de Ambiente-SDA, consultar el Plan de Manejo Ambiental del Humedal el Burro para identificar las áreas establecidas en la Zonificación Ambiental, para establecer los condicionamientos y/o restricciones al uso del suelo establecidos en el PMA que pueden afectar el predio "El Burrito".
