DIAGNÓSTICO TÉCNICO - DI No. 8930
SUBDIRECCIÓN DE ANÁLISIS DE RIESGOS Y EFECTOS DEL CAMBIO CLIMÁTICO
COORDINACIÓN DE ASISTENCIA TÉCNICA
RADICADO IDIGER 2016ER2075

ATENDIÓ: MARÍA ANGÉLICA QUINTERO QUINTANA				SOLICITANTE	
COE	24	MOVIL	08	PERSONERÍA DE BOGOTÁ, D.C.	
FECHA	10 de Febrero de 2016	HORA	10:00	VIGENCIA: Temporal mientras no se modifique significativamente las condiciones físicas del sector.	
DIRECCIÓN	Calle 4 Sur No. 5-50 Calle 4 Sur No. 5-48		ÁREA DIRECTA	0.01 Ha	
BARRIO	Las Brisas		POBLACIÓN ATENDIDA	10	
UPZ	33 – Sosiego		FAMILIAS	2	ADULTOS 8 NIÑOS 2
LOCALIDAD	4 – San Cristóbal		PREDIOS EVALUADOS	1	
CHIP	AAA0000BASY AAA0000BARJ		OFICIO REMISORIOS	CR-23071

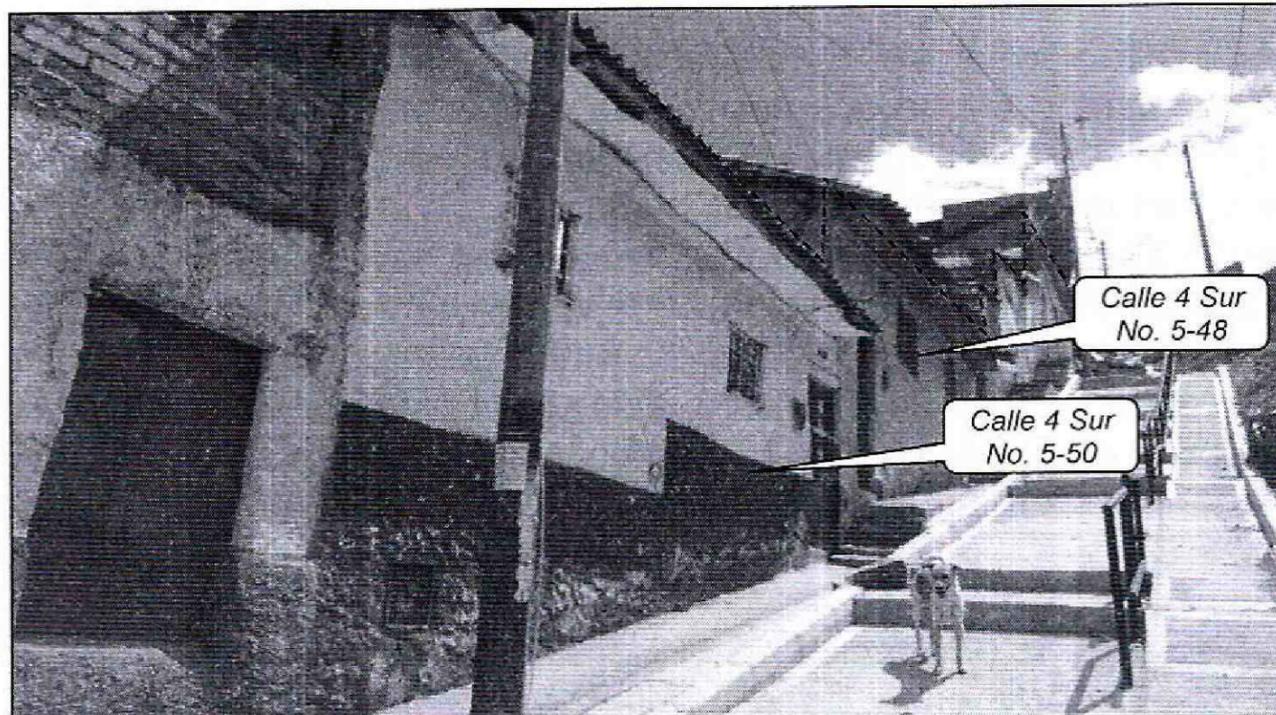
El sector donde se emplaza esta vivienda corresponde a un sector consolidado urbanísticamente, con vías de acceso pavimentadas y acceso a servicios públicos. La Calle 4 Sur a la altura de la Carrera 5, presenta una pendiente cercana los 45°, razón por la cual las viviendas se acomodan escalonadamente conforme a la topografía del sector; por esta razón algunos elementos que componen las viviendas vecinas sobresalen por encima de la parte más alta de la cubierta de las edificaciones (ver fotografías 1 y 2).

Fotografía 1. Vista de la acomodación escalonada de las viviendas emplazadas en el predio de la Calle 4 Sur No. 5-50 y Calle 4 Sur No. 5-48, en el Barrio Las Brisas, de la Localidad de San Cristóbal, donde se observa así mismo la falta de junta de dilatación

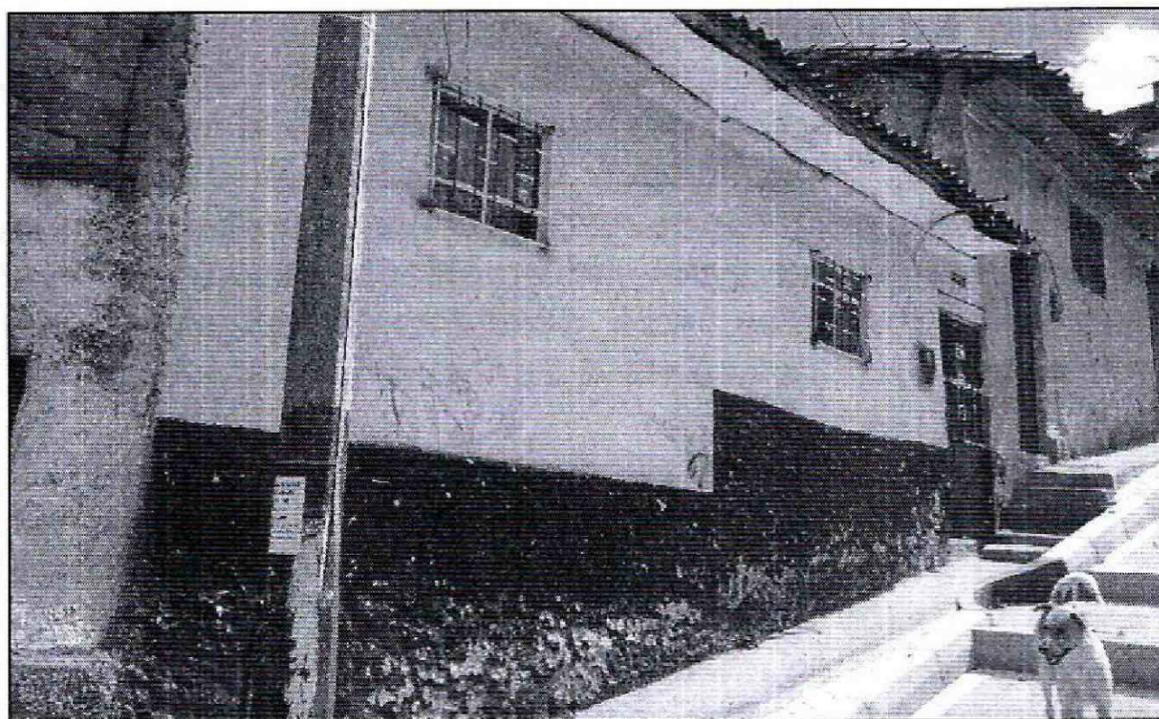
Fotografía 2. Vista principal de fachada de la vivienda emplazada en el predio de la Calle 4 Sur No. 5-50, en el Barrio Las Brisas, de la Localidad de San Cristóbal

- A los responsables y/o propietarios del inmueble emplazado en el predio de la Calle 4 Sur No. 5-50, en el Barrio Las Brisas, de la Localidad de San Cristóbal, se recomienda implementar labores para el reforzamiento y mantenimiento preventivo de todos los elementos que componen la estructura, con el fin de garantizar el

comportamiento óptimo frente a cargas dinámicas de acuerdo con la Norma Colombiana de Sismo Resistencia NSR-10.

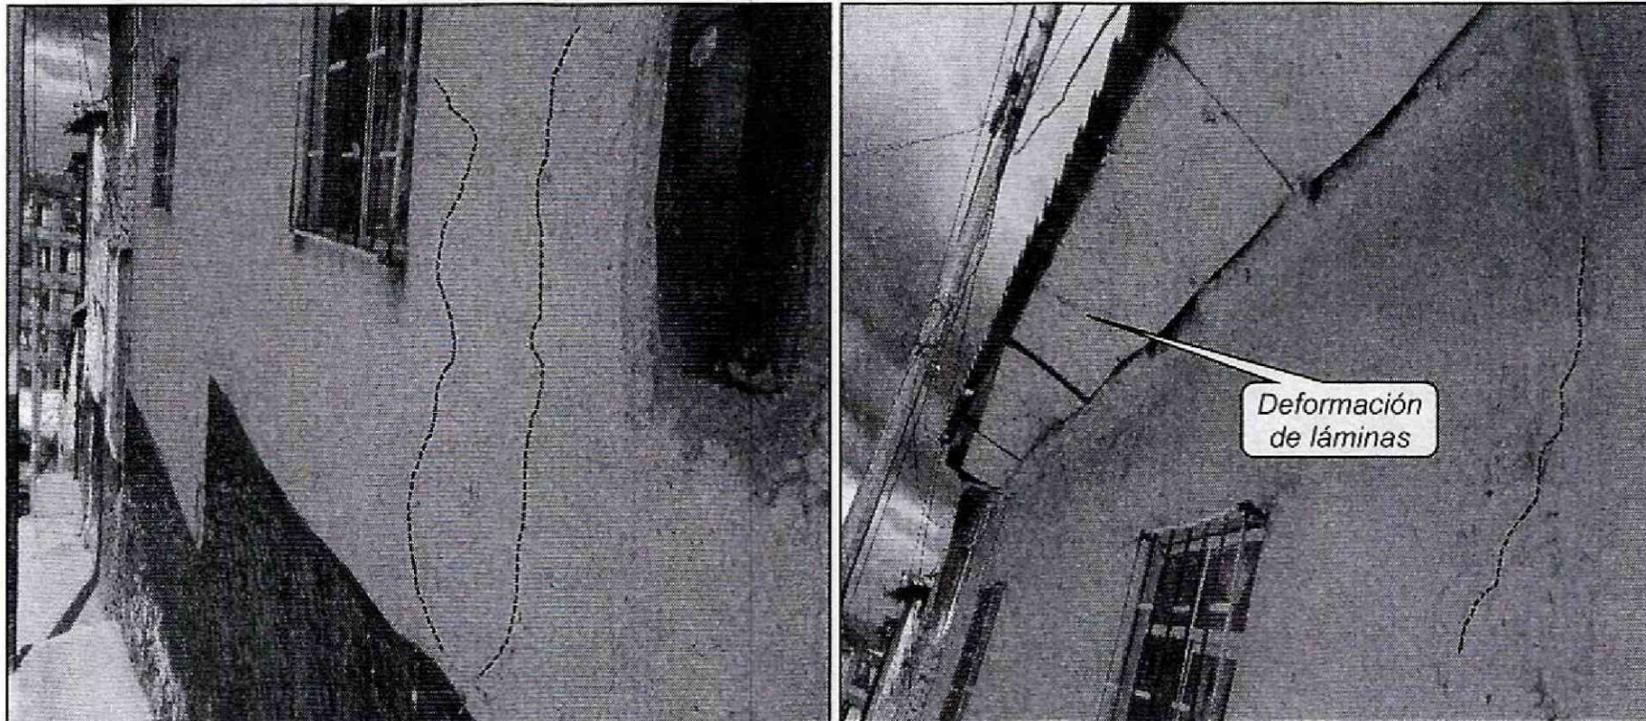
En la vivienda evaluada se observan lesiones de tipo mecánico en fachada tales como grietas y fisuras de tendencia vertical de aberturas menores a 1.0 milímetro (ver fotografía 3), deformaciones en láminas de cubierta exterior instaladas posiblemente para evitar filtraciones (ver fotografía 4). Al interior de esta vivienda se han realizado modificaciones mediante la construcción de muros en bloque y reemplazo de cubierta, para lo cual se perforó el muro de cerramiento de la casa vecina (construido en bloque

Fotografía 3 y 4. Vista de las grietas y fisuras en fachada principal de la vivienda de la Calle 4 Sur No. 5-50, en el Barrio Las Brisas, de la Localidad de San Cristóbal

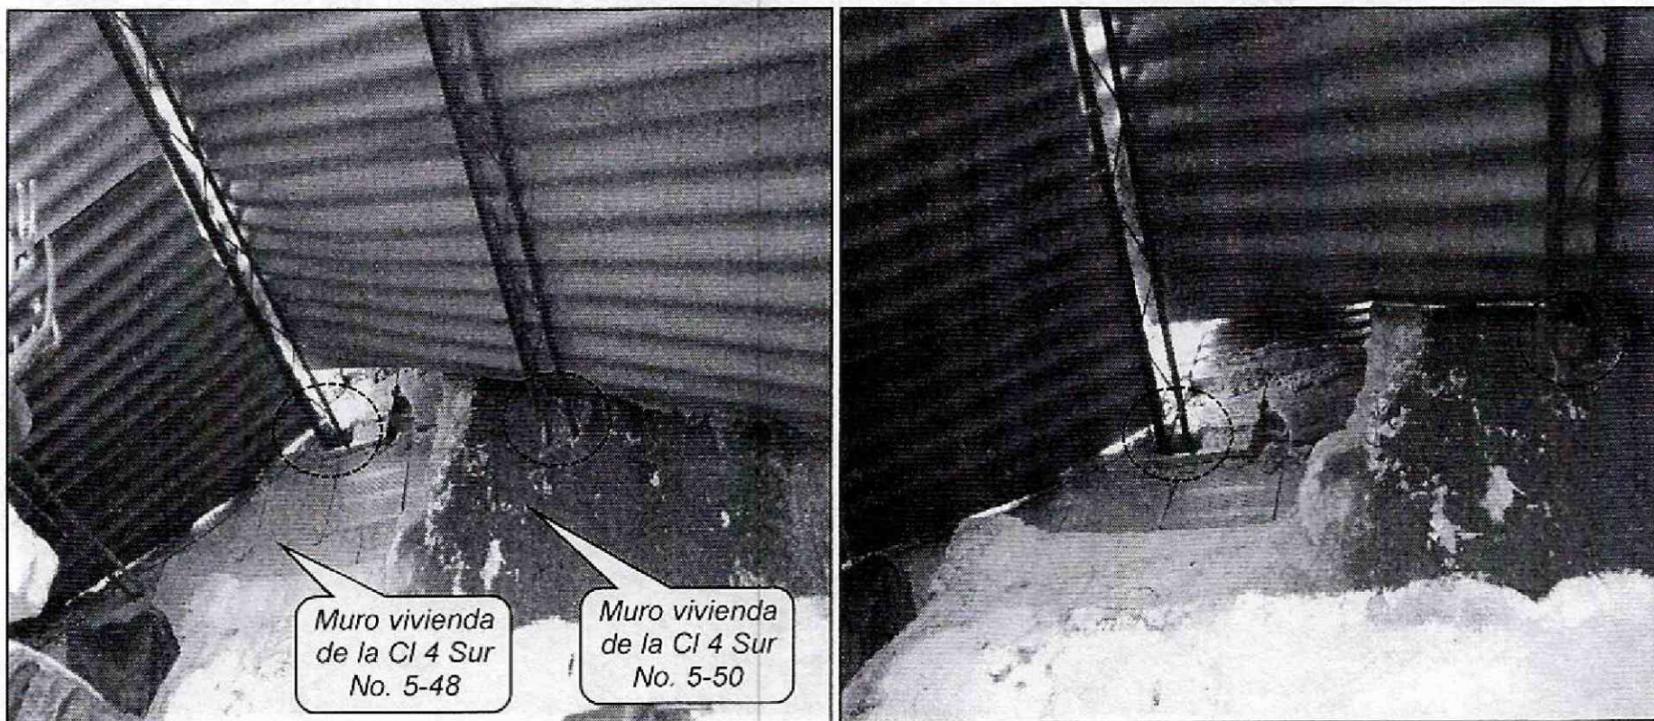
de arcilla) con el fin de fijar dos cerchas metálicas para el sostenimiento de la teja zinc (ver fotografías 5 y 6).

Fotografía 5 y 6. Vista de las perforaciones realizadas en los muros para el sostenimiento de la cercha metálica de cubierta de la vivienda de la Calle 4 Sur No. 5-50, en el Barrio Las Brisas, de la Localidad de San Cristóbal

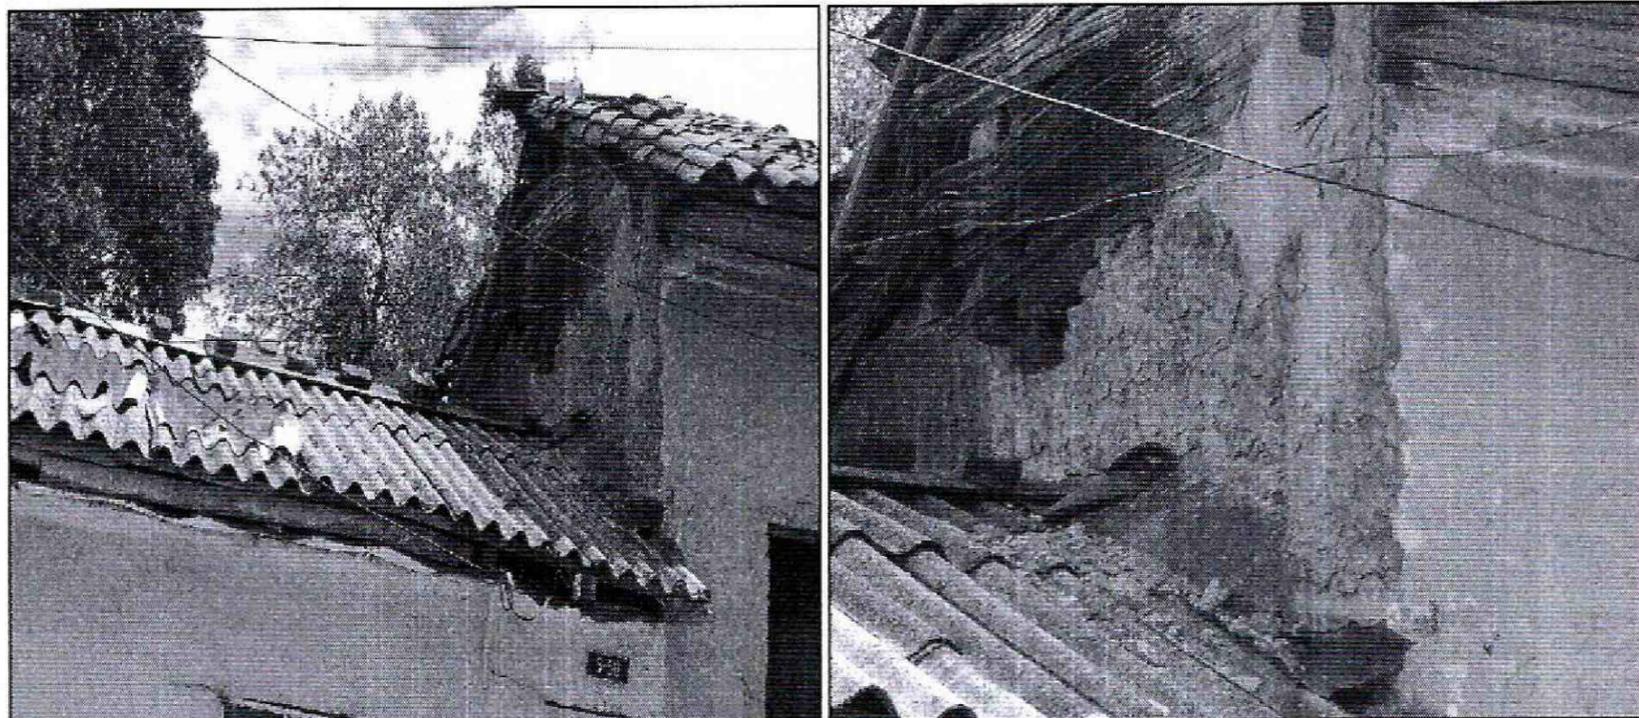
Hacia el costado oriental del inmueble evaluado, existe otra edificación de igual configuración estructural que la anterior y se emplaza en el predio de la Calle 4 Sur No. 5-48. Esta vivienda también es de un nivel, sin embargo sus muros perimetrales son de mayor altura y la cubierta es la original a dos aguas en teja de arcilla cocida sobre esterilla y barro (ver fotografía 7). Tal y como se construía en la época, no se tenían en cuenta juntas de dilatación entre edificaciones, razón por la cual ambas viviendas están completamente unidas, sin embargo en su unión se tiene muro doble tal y como se observa en la fotografía 6). Con el fin de dar mayor soporte y adherencia al adobe del muro colindante con la primera vivienda, el cual cuenta con refuerzo mediante esterillas de madera, se le agregó una capa de mortero de manera irregular (ver fotografía 8).

Fotografía 7 y 8. Vista de la cubierta de la vivienda de la Calle 4 Sur No. 5-48, en el Barrio Las Brisas, de la Localidad de San Cristóbal, así como de la capa de mortero para la estabilización del adobe

- A los responsables y/o propietarios del inmueble emplazado en el predio de la Calle 4 Sur No. 5-48, en el Barrio Las Brisas, de la Localidad de San Cristóbal, se recomienda realizar labores de reparación de los elementos afectados (muro occidental y cubierta), así como obras para el reforzamiento debido a la vetustez del inmueble, con el fin de evitar afectaciones en las viviendas colindantes y en la estructura propia por efectos normales del uso y garantizar así el comportamiento óptimo frente a cargas dinámicas de acuerdo con la Norma Colombiana de Sismo Resistencia NSR-10.
- A la Alcaldía Local de San Cristóbal, desde su competencia identificar al responsable de adelantar las acciones antes mencionadas en las viviendas emplazadas en los predios de la Calle 4 Sur No. 5-50 y Calle 4 Sur No. 5-48, en el Barrio Las Brisas, de la Localidad de San Cristóbal.

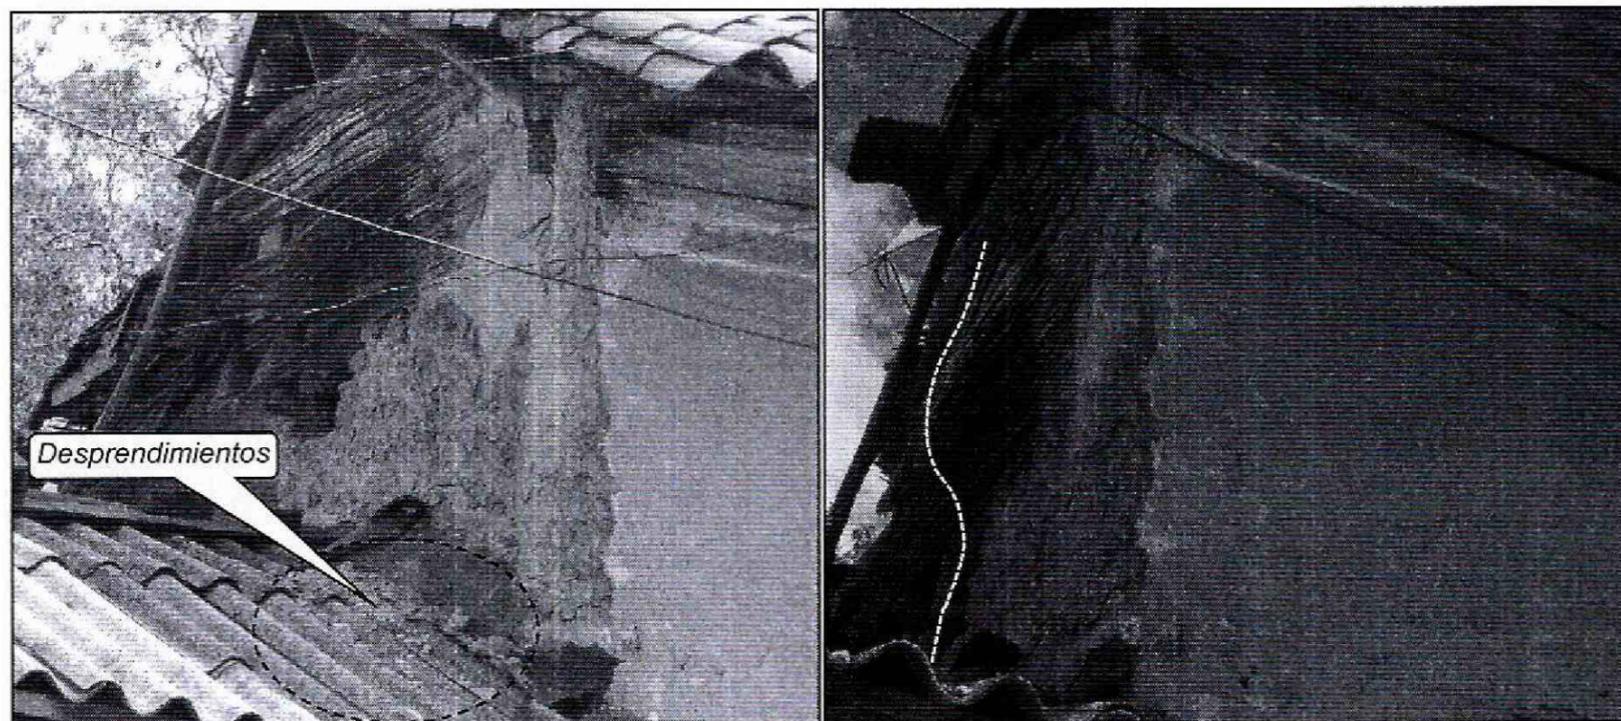
Desde el exterior de la edificación de la Calle 4 Sur No. 5-48, es posible evidenciar desprendimientos de la capa de recubrimiento del muro occidental, así como el pandeo de las esterillas de madera que lo componen, razón por la cual se implementó el soporte parcial de esta sección de cubierta mediante un elemento en madera rolliza (ver fotografía 9 - 11). Estos desprendimientos menores de la cara externa del muro, caen directamente sobre la cubierta de la vivienda de la Calle 4 Sur No. 5-50.

Entre las posibles causas de las lesiones evidenciadas en la vivienda de la Calle 4 Sur No. 5-48, se tienen las múltiples deficiencias de diseño y constructivas, relacionadas con la fecha en que se construyó la misma, lo cual sumado a la falta de mantenimiento preventivo a lo largo de los años ha generado el avance de las lesiones de tipo físico encontradas. En relación con los desprendimientos del muro medianero se tiene la falta de confinamiento y mantenimiento, lo cual ha generado que los factores ambientales hayan erosionado el adobe y generado afectaciones en la madera que finalmente generaron su deformación por la filtración de la humedad.

Fotografía 9 y 10. Vista de los desprendimientos en muro perimetral y de la deformación de la esterilla del muro cubierta de la vivienda de la Calle 4 Sur No. 5-48, en el Barrio Las Brisas, de la Localidad de San Cristóbal, así como de la capa de mortero para la estabilización del adobe

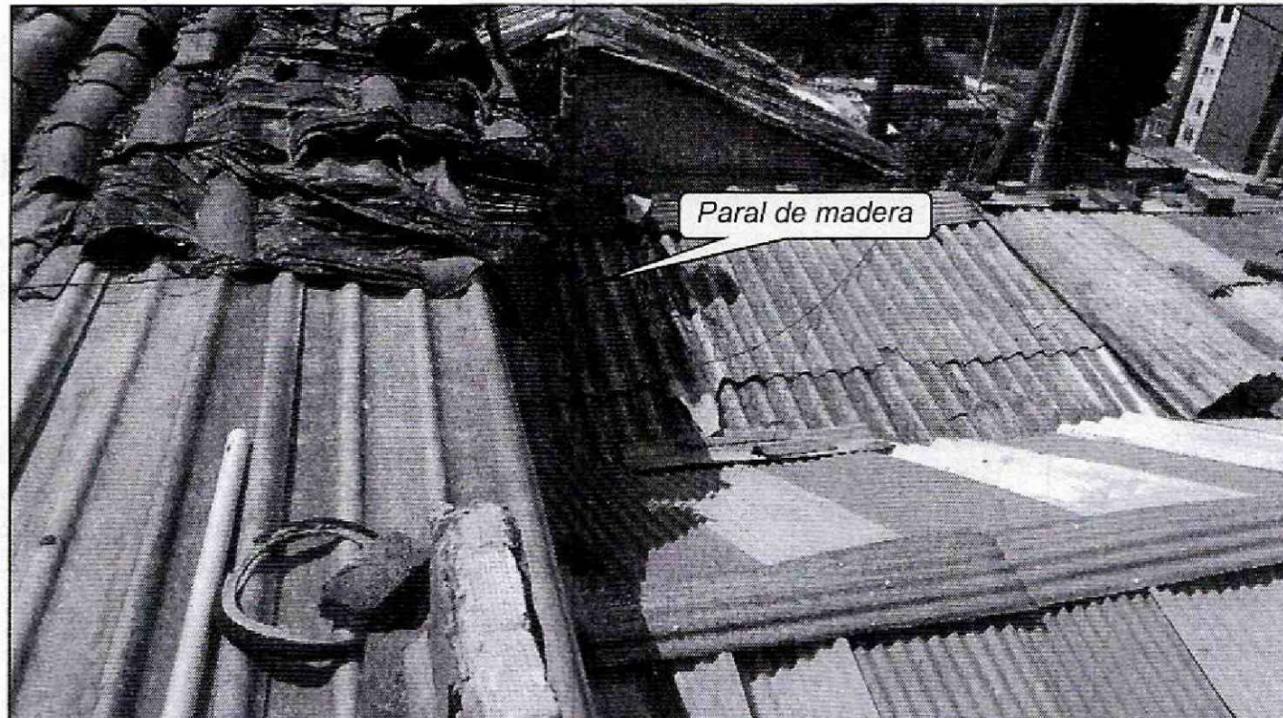
Hacia el interior de la vivienda emplazada en la Calle 4 Sur No. 5-48, se observan lesiones de tipo físico, tales como desprendimientos de la torta inferior de cielo raso, y deformaciones en la conformación de la cubierta debido al alto grado de descomposición de los elementos de madera que la soportan (ver fotografía 12 y 13). También se observa que el paral implementado para evitar el avance de los desprendimientos evidenciados, está directamente apoyado sobre las tejas de fibrocemento de la vivienda de la Calle 4 Sur No. 5-50 (ver fotografía 11).

Fotografía 11. Vista del paral instalado para ayudar al sostenimiento de la cubierta de la vivienda de la Calle 4 Sur No. 5-48, en el Barrio Las Brisas, de la Localidad de San Cristóbal

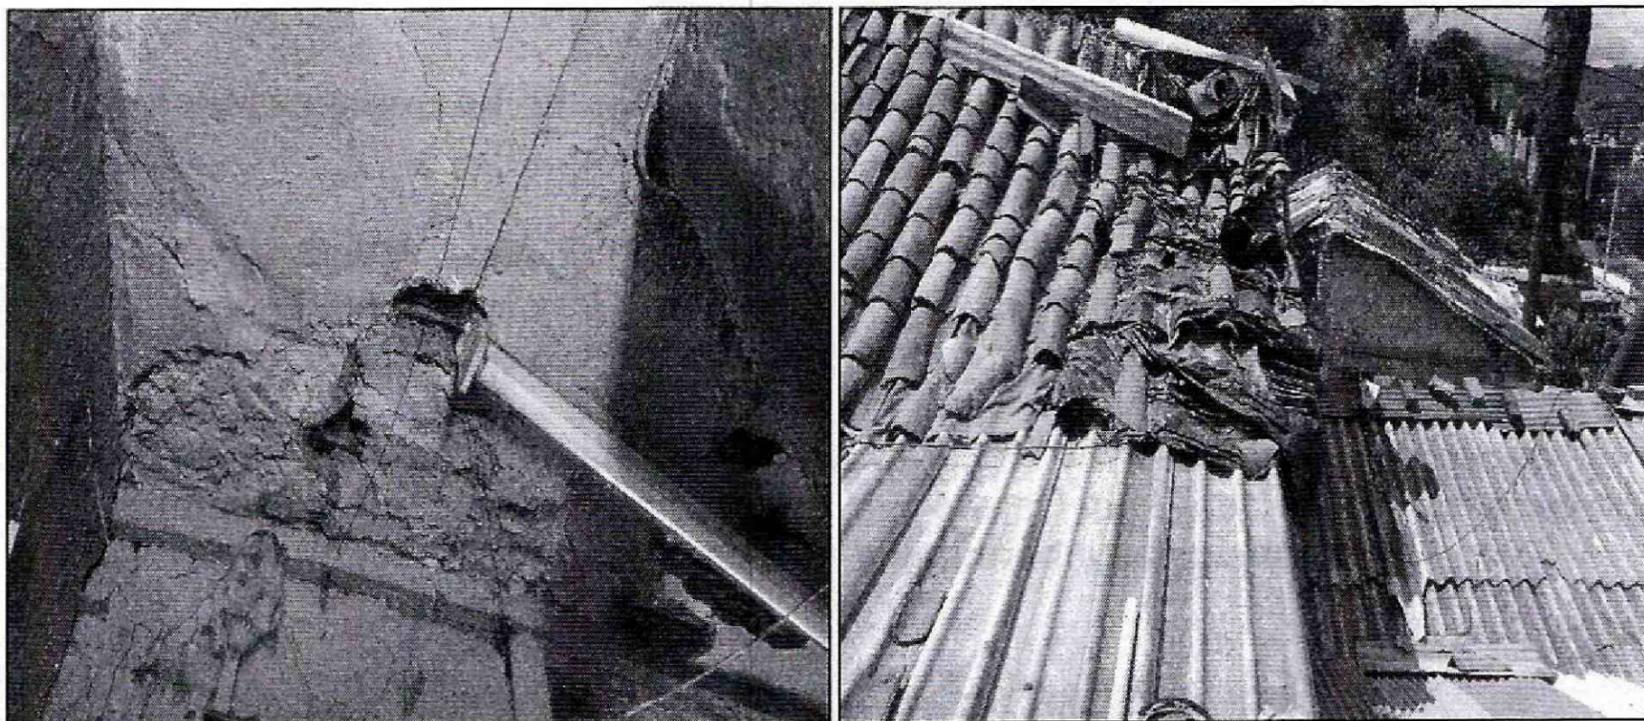
Fotografía 12 y 13. Vista de los desprendimientos de la torta inferior de cielo raso y de la deformación en la cubierta de la vivienda de la Calle 4 Sur No. 5-48, en el Barrio Las Brisas, de la Localidad de San Cristóbal
