**DIAGNÓSTICO TÉCNICO – DI-8931**  
**SUBDIRECCIÓN DE ANÁLISIS DE RIESGOS Y EFECTOS DE CAMBIO CLIMÁTICO**  
**COORDINACIÓN DE ASISTENCIA TÉCNICA**  
**RADICADO IDIGER2016ER1784**

<b>ATENDIÓ:</b> Iván Camilo Ibagos Vargas				<b>SOLICITANTE:</b> MÓNICA ANDREA CAMARGO	
<b>COE:</b>	28	<b>MOVIL:</b>	3		
<b>FECHA:</b>	8 de Febrero de 2015	<b>HORA:</b>	9:00am	<b>VIGENCIA:</b> Temporal mientras no se modifique significativamente las condiciones físicas del sector

<b>DIRECCIÓN:</b>	Diagonal 23 No 69-87 Interior 1	<b>ÁREA DIRECTA:</b>	0.01Ha				
<b>SECTOR CATASTRAL</b>	Terminal de transportes	<b>POBLACIÓN ATENDIDA:</b>	12				
<b>UPZ:</b>	110-Salitre Occidental	<b>FAMILIAS</b>	0	<b>ADULTOS</b>	10	<b>NIÑOS</b>	2
<b>LOCALIDAD:</b>	9-Fontibón	<b>PREDIOS EVALUADOS</b>	1				
<b>CHIP</b>	AAA0077HYLF y otros	<b>DOCUMENTO REMISORIO</b>	CR-23079

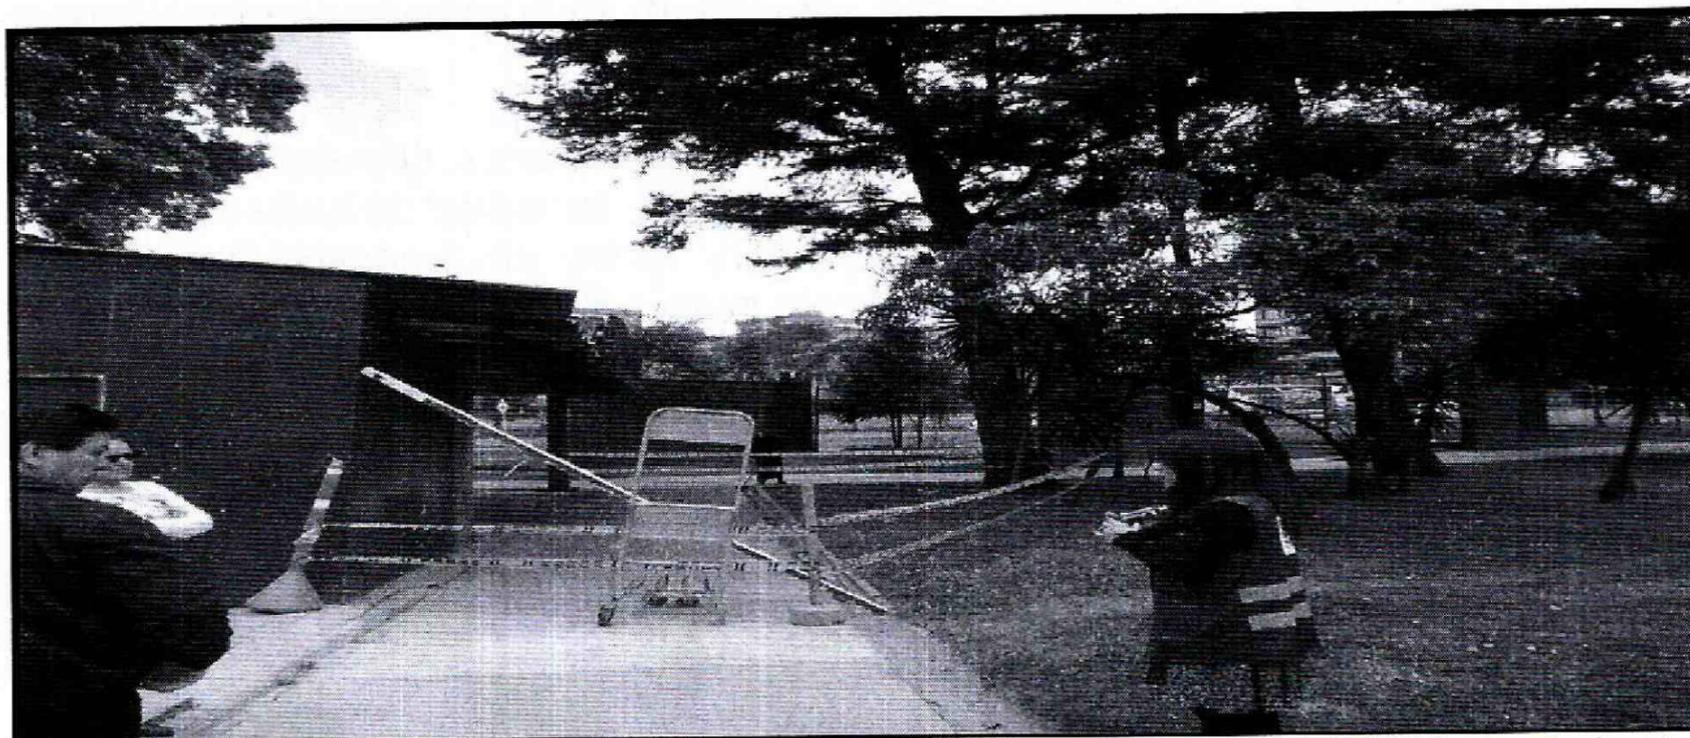
En atención al radicado 2016ER1784, el día 8 de Febrero de 2016, personal del Instituto Distrital de Gestión de Riesgos y Cambio Climático IDIGER, efectuó visita al predio de la Diagonal 23 No 69-87 Interior 1, en el Sector Catastral Terminal de Transportes de la Localidad de Fontibón; en donde se emplaza una edificación de un nivel que contiene dos bodega dentro de la Terminal de Transportes de Bogotá. La edificación se encuentra localizada hacia el costado norte de la terminal y colinda hacia el costado sur con un jardín que contiene individuos arbóreos de tamaños grandes y medianos. Al interior de la edificación se presentan dos bodegas de 9m<sup>2</sup> cada una. Una bodega está localizada hacia el costado sur occidental de la edificación y la otra en la parte central (Ver Fotografías 1y 2).

**Fotografía 1.** Edificación emplazada en el predio de la Diagonal 23 No 69-87 Interior 1, en el Sector Terminal de Transportes de la Localidad de Fontibón.

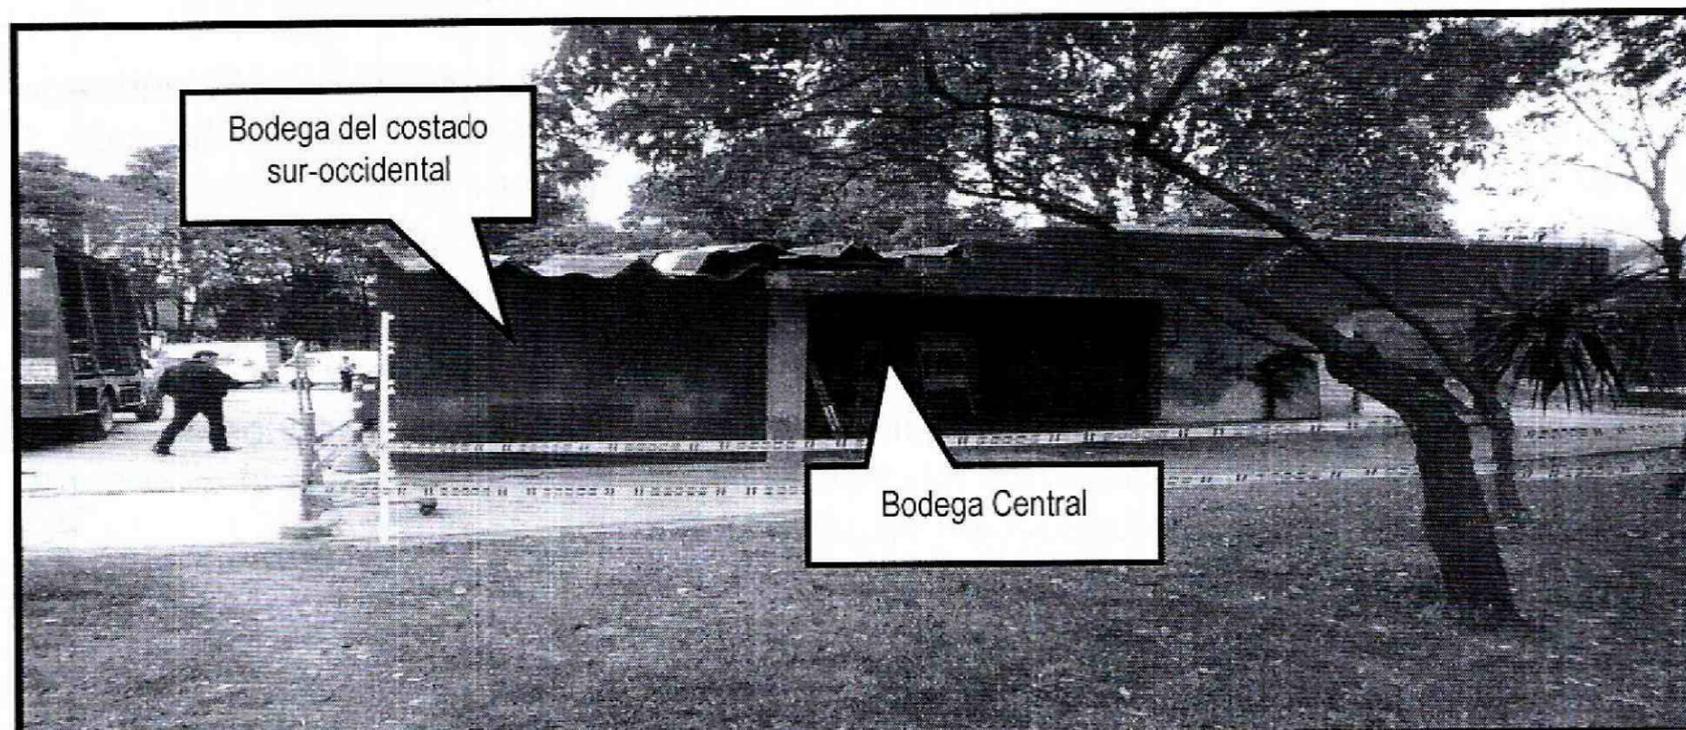
**Fotografía 2.** Distribución de las bodegas al interior de la edificación emplazada en el predio de la Diagonal 23 No 69-87 Interior 1, en el Sector Terminal de Transportes de la Localidad de Fontibón.

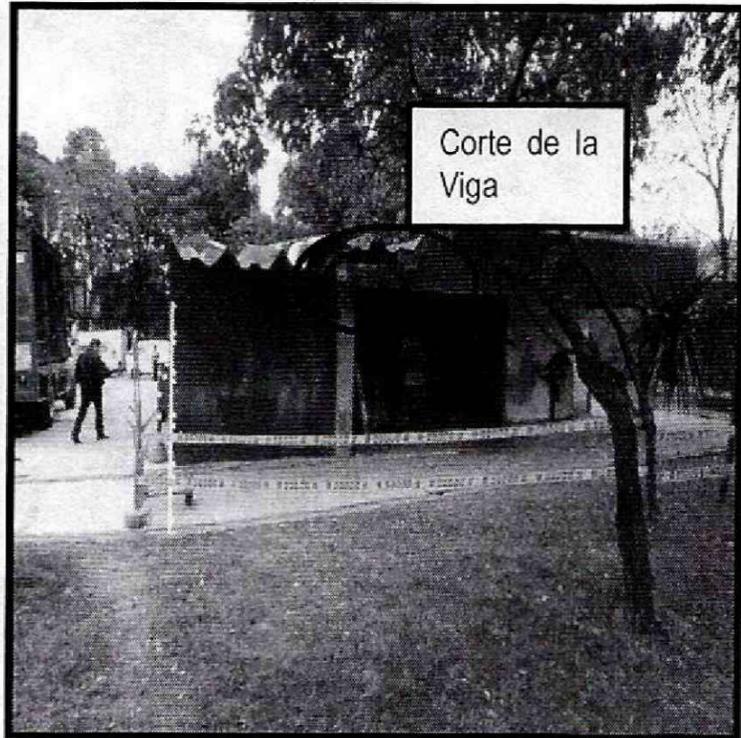
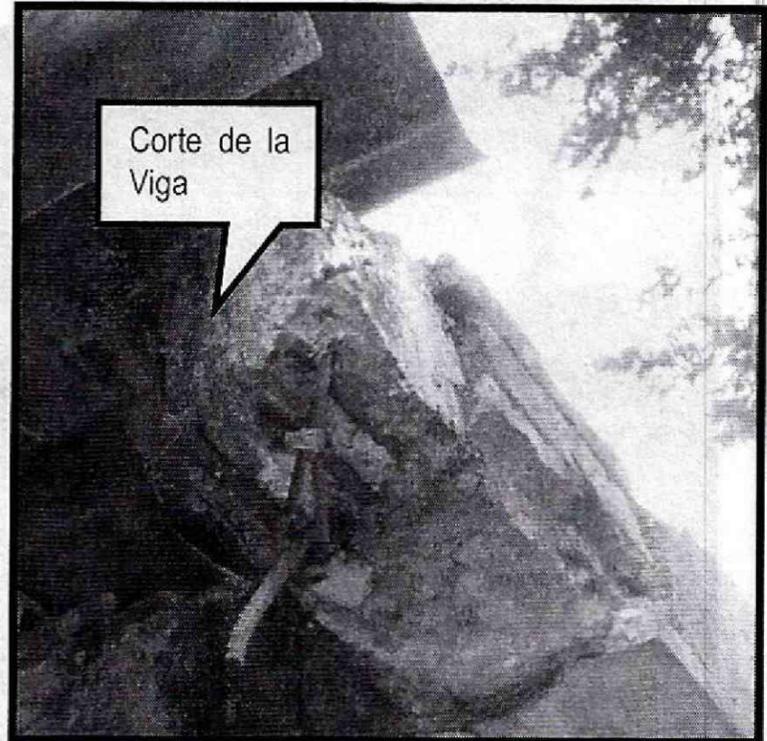
con la información de quienes atendieron la visita, originalmente la estructura tenía una dimensión mayor en el sentido lateral (oriente-occidente) y para adaptar la estructura a las dimensiones actuales, se cortaron las vigas mencionadas sin ningún tipo de estudio que avalara dicho corte o que indicara el reforzamiento necesario para realizarlo (Ver fotografías 3-5).

**Fotografía 3y4.** Corte de la viga frontal en la edificación emplazada en el predio de la Diagonal 23 No 69-87 Interior 1, en el Sector Terminal de Transportes de la Localidad de Fontibón.

- Al responsable y/o responsables de la de la edificación emplazada en el predio de la Diagonal 23 No 69-87 Interior 1, en el Sector Terminal de Transportes de la Localidad de Fontibón, realizar las acciones pertinentes para el mantenimiento y/o reforzamiento estructural, esto con el propósito de garantizar las condiciones adecuadas para su uso.

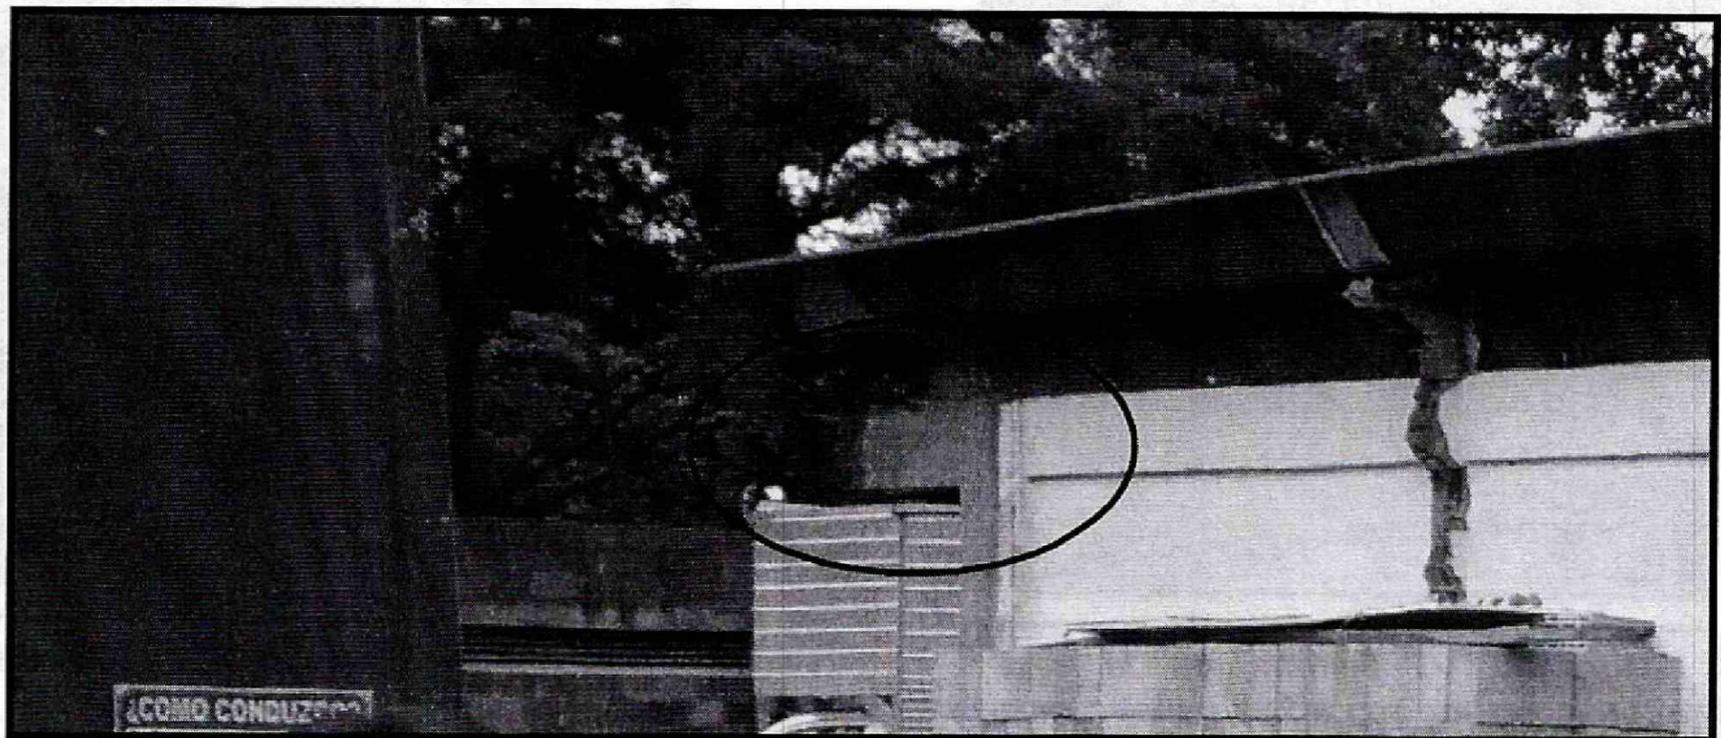
**Fotografía 5.** Corte de la viga posterior en la edificación emplazada en el predio de la Diagonal 23 No 69-87 Interior 1, en el Sector Terminal de Transportes de la Localidad de Fontibón.

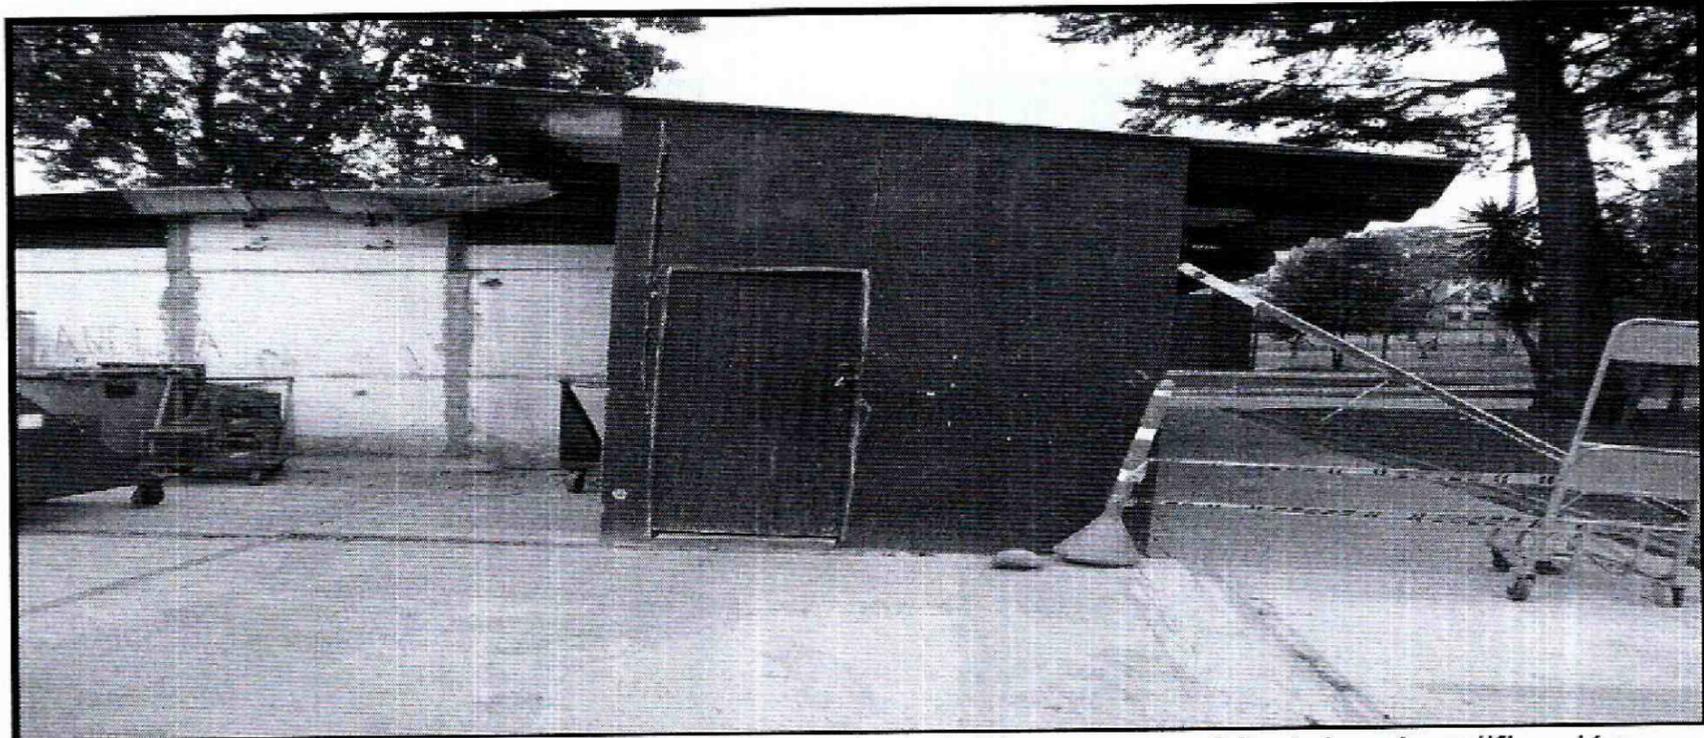
La bodega del costado sur-occidental presenta asentamientos diferenciales hacia el costado sur, lo cual ha producido una fractura del muro occidental de tendencia vertical con abertura hasta de 8cm aproximadamente y fisuras de tendencia horizontal y escalonada con aberturas hasta de 4mm en el muro oriental tanto en la cara interna como en la cara externa (Ver Fotografías 7-8). El muro posterior a esta bodega presenta grietas de tendencia escalonada con aberturas hasta de medio centímetro en su parte inferior (Ver fotografía 9).

Dentro de las posibles causas de las lesiones evidenciadas, están los asentamientos diferenciales hacia el costado sur oriental que actualmente está sufriendo la edificación, dichos asentamientos probablemente están relacionados con los esfuerzos de succión que ejercen las raíces de los individuos arbóreos cercanos a la estructura, situación que con base en la inspección visual no es posible precisar.

**Fotografía 6 .** Fractura del muro occidental de la bodega sur occidental en la edificación emplazada en el predio de la de la Diagonal 23 No 69-87 Interior 1, en el Sector Terminal de Transportes de la Localidad de Fontibón.

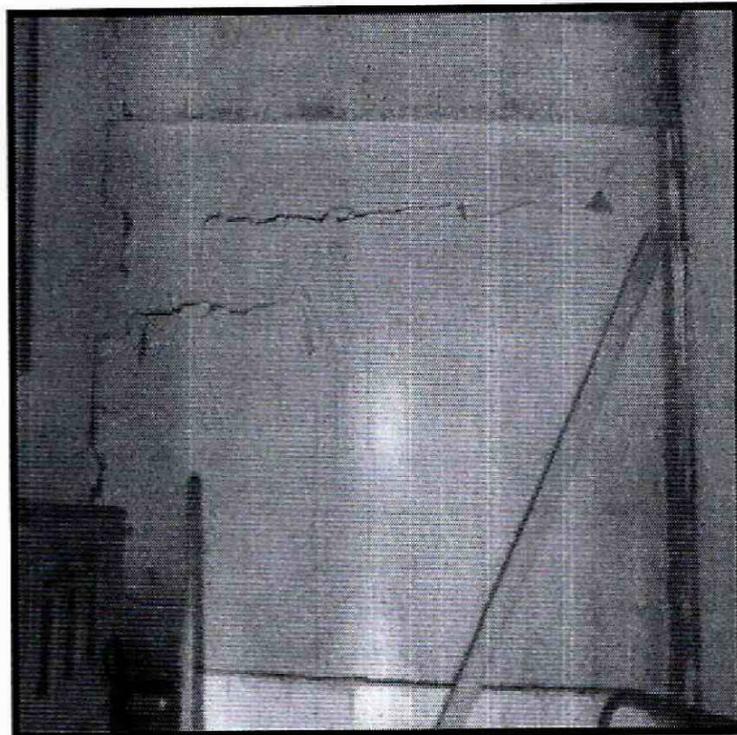
**Fotografía 7.** Fisuras en la cara interna en el muro oriental de la bodega sur occidental.

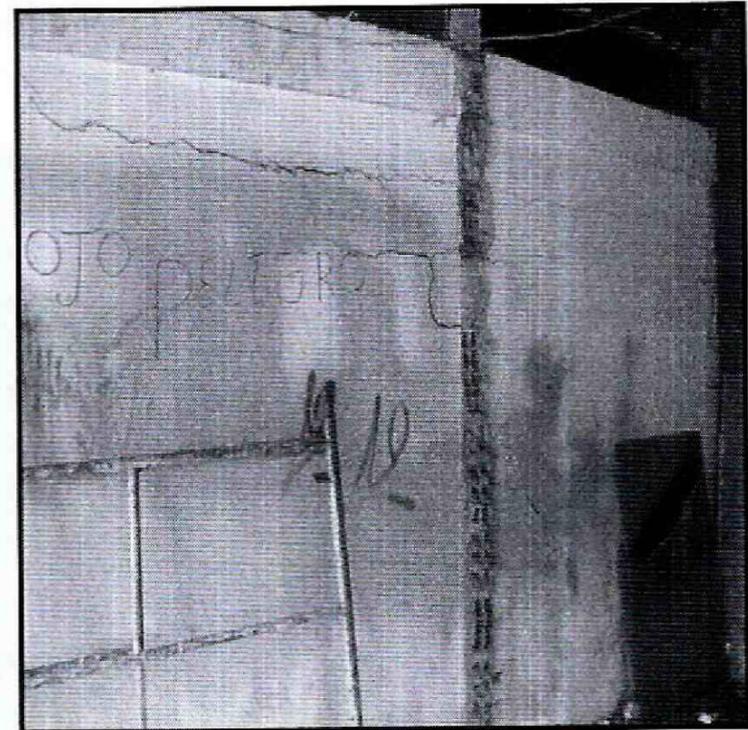
**Fotografía 8.** Fisuras en la cara externa en el muro oriental de la bodega sur occidental.

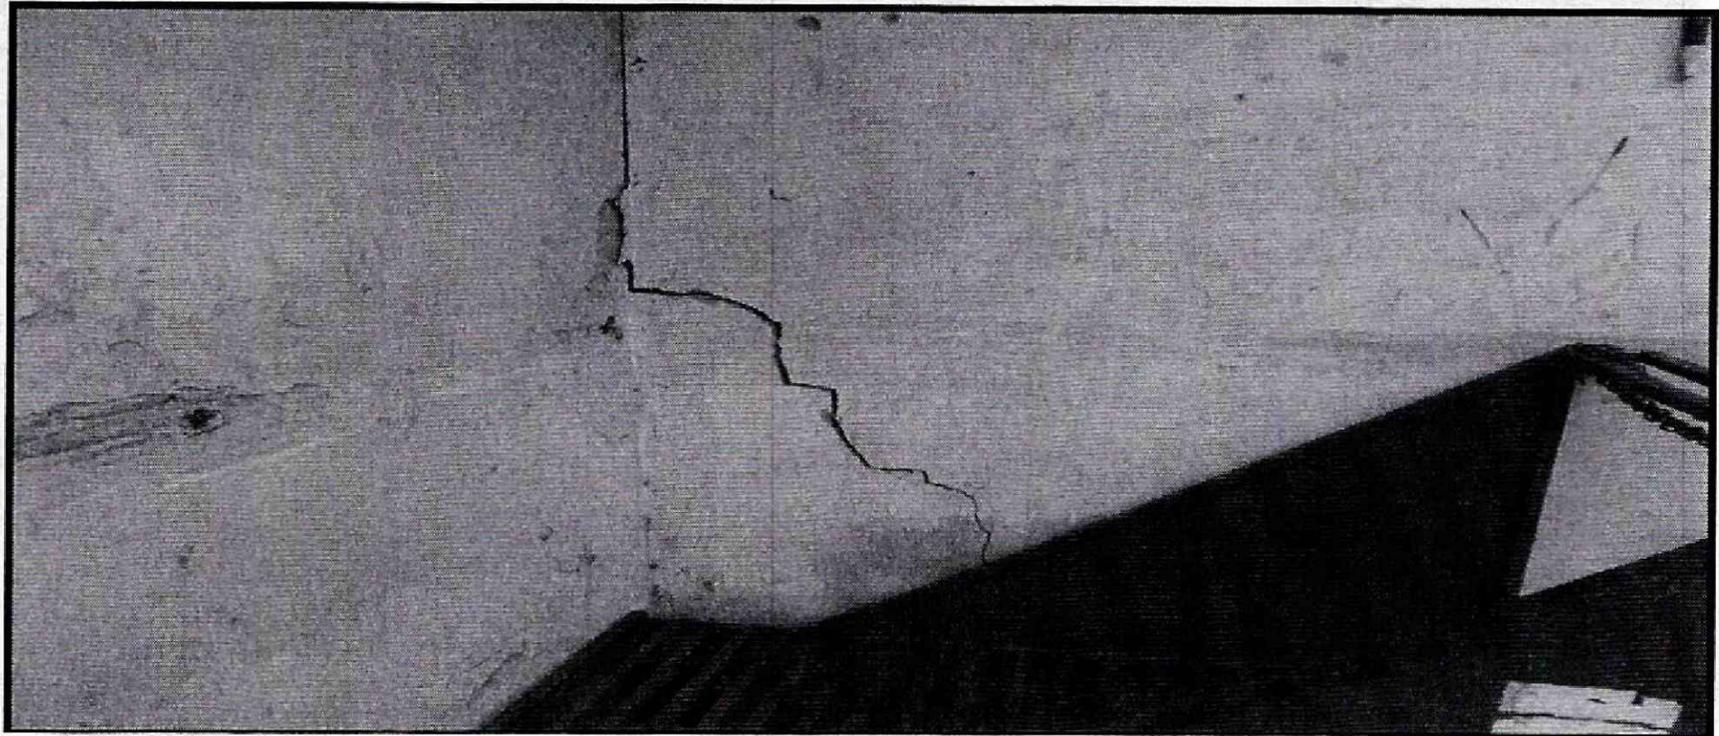
**Fotografía 9 .** Grietas de tendencia escalonada en el muro posterior de la bodega sur occidental en la edificación emplazada en el predio de la de la Diagonal 23 No 69-87 Interior 1, en el Sector Terminal de Transportes de la Localidad de Fontibón.

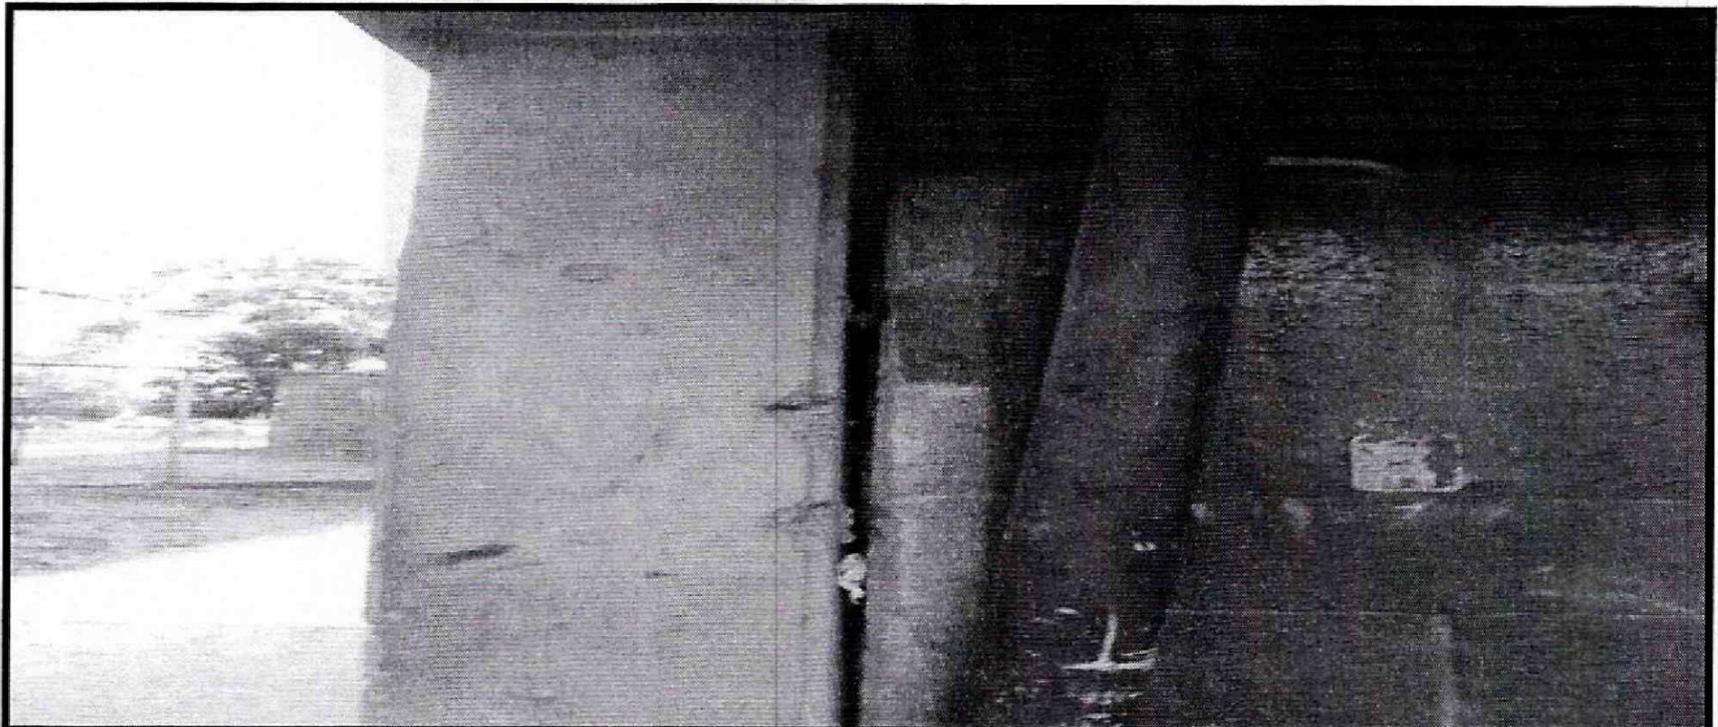
El costado norte de la edificación presenta separaciones entre los elementos estructurales y los muros, formándose aberturas entre estos elementos hasta 5cm (Ver fotografía 10 y 11).

**Fotografía 10.** Separación entre los elementos estructurales y los muros de mampostería en el costado posterior de la edificación emplazada en del predio de la de la Diagonal 23 No 69-87 Interior 1, en el Sector Terminal de Transportes de la Localidad de Fontibón

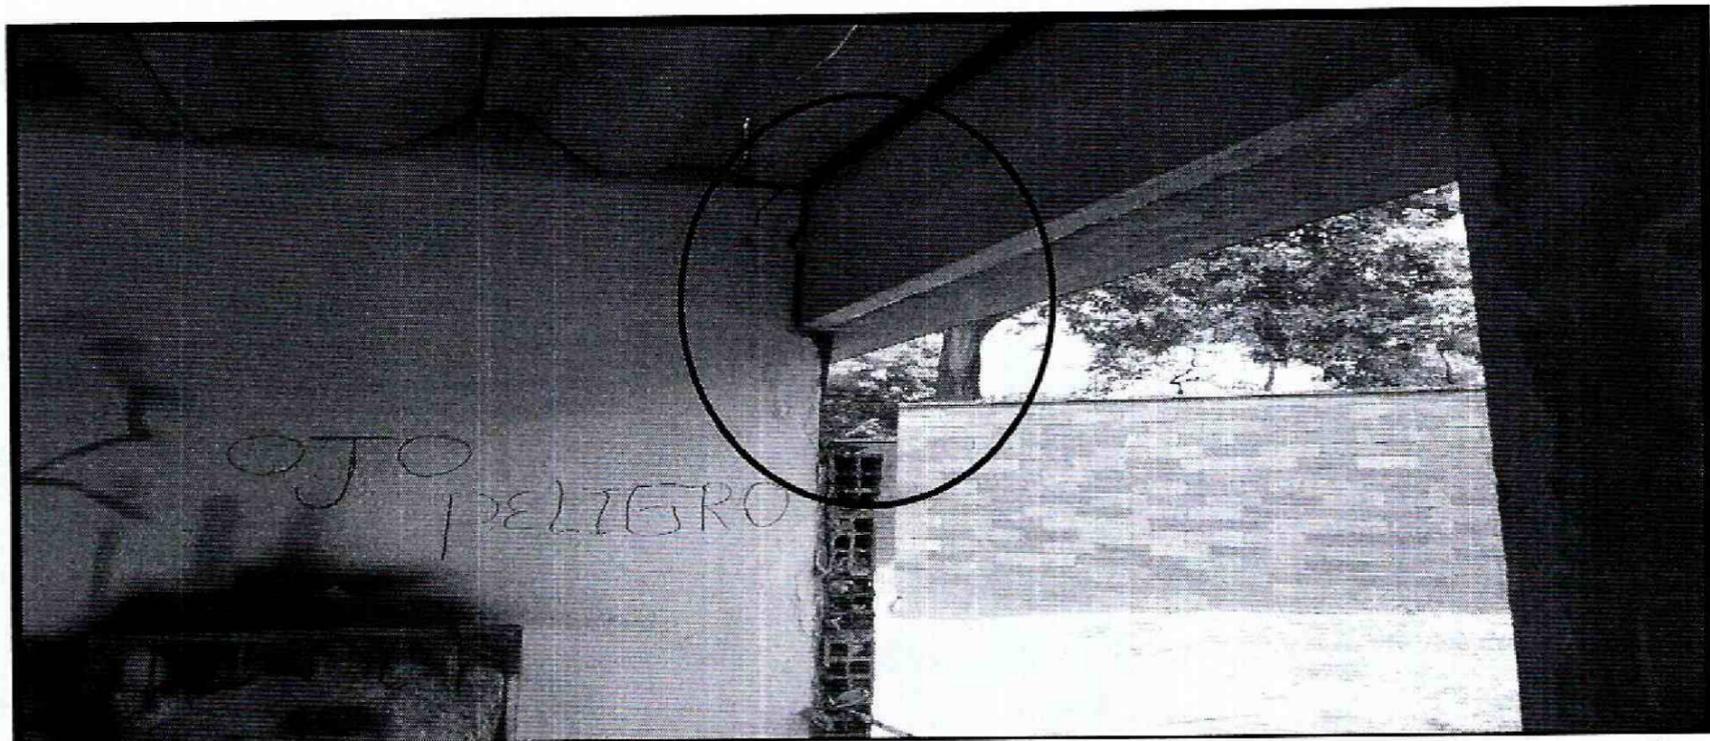
**Fotografía 11.** Separación entre elementos estructurales y los muros de mampostería en el costado posterior de la edificación emplazada en del predio de la de la Diagonal 23 No 69-87 Interior 1, en el Sector Terminal de Transportes de la Localidad de Fontibón.

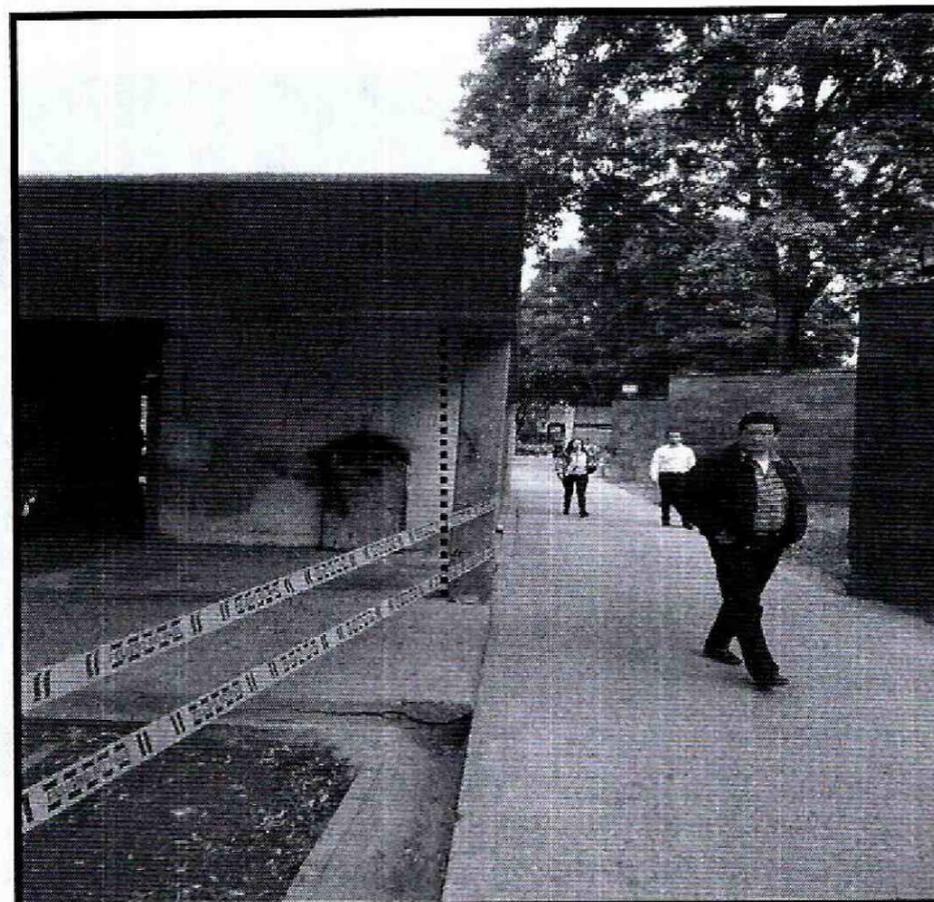
La única columna que sostiene la edificación en el costado sur oriental, presenta una inclinación hacia el costado oriental en una magnitud de 10cm (Aprox) en su parte superior, razón por la cual se han formado fisuras de tendencia horizontal con aberturas alrededor de 1mm en la base de la columna (Ver Fotografías 11 y12).

**Fotografía 12.** Inclinación de la columna sur oriental, en la edificación emplazada en el predio de la de la Diagonal 23 No 69-87 Interior 1, en el Sector Terminal de Transportes de la Localidad de Fontibón

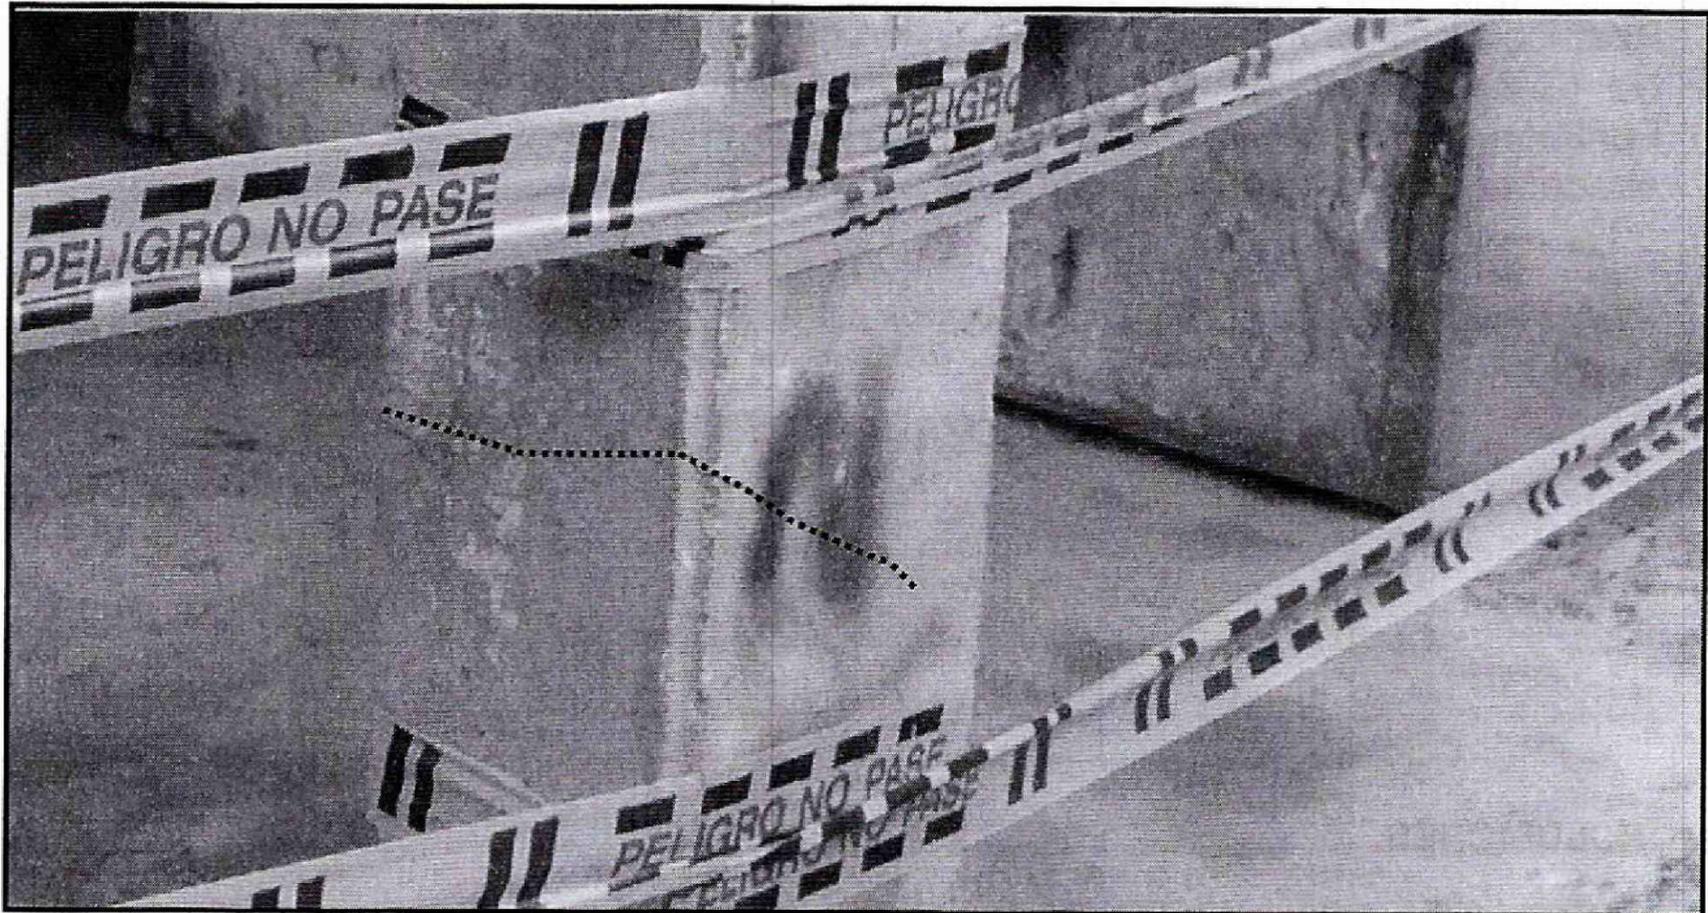
**Fotografía 13.** Fisuras de tendencia horizontal y diagonal con aberturas aproximadas al milímetro en la parte inferior de la columna sur oriental, en la edificación emplazada en el predio de la de la Diagonal 23 No 69-87 Interior 1, en el Sector Terminal de Transportes de la Localidad de Fontibón
