DIAGNÓSTICO TÉCNICO DI - 8932
SUBDIRECCIÓN DE ANÁLISIS DE RIESGOS Y EFECTOS DEL CAMBIO CLIMÁTICO
COORDINACIÓN DE ASISTENCIA TÉCNICA
RADICADO IDIGER No 2015ER20706 -2015ER21022
EVENTO SIRE No 3553278

DIRECCIÓN	Calle 139 No 96 A - 35 Calle 137A No 98 B -21 Carrera 98 B No 136-64	ÁREA DIRECTA	2500 M ²		
BARRIO CATASTRAL	La Chucua	POBLACIÓN ATENDIDA	30		
UPZ	28 El Rincón	FAMILIAS	7	ADULTOS	17
LOCALIDAD	11- Suba	PREDIOS EVALUADOS	2		
CHIP	AAA0133LFHK AAA0133LDLF	OFICIO REMISORIO	CR-23084		
		NIÑOS	13

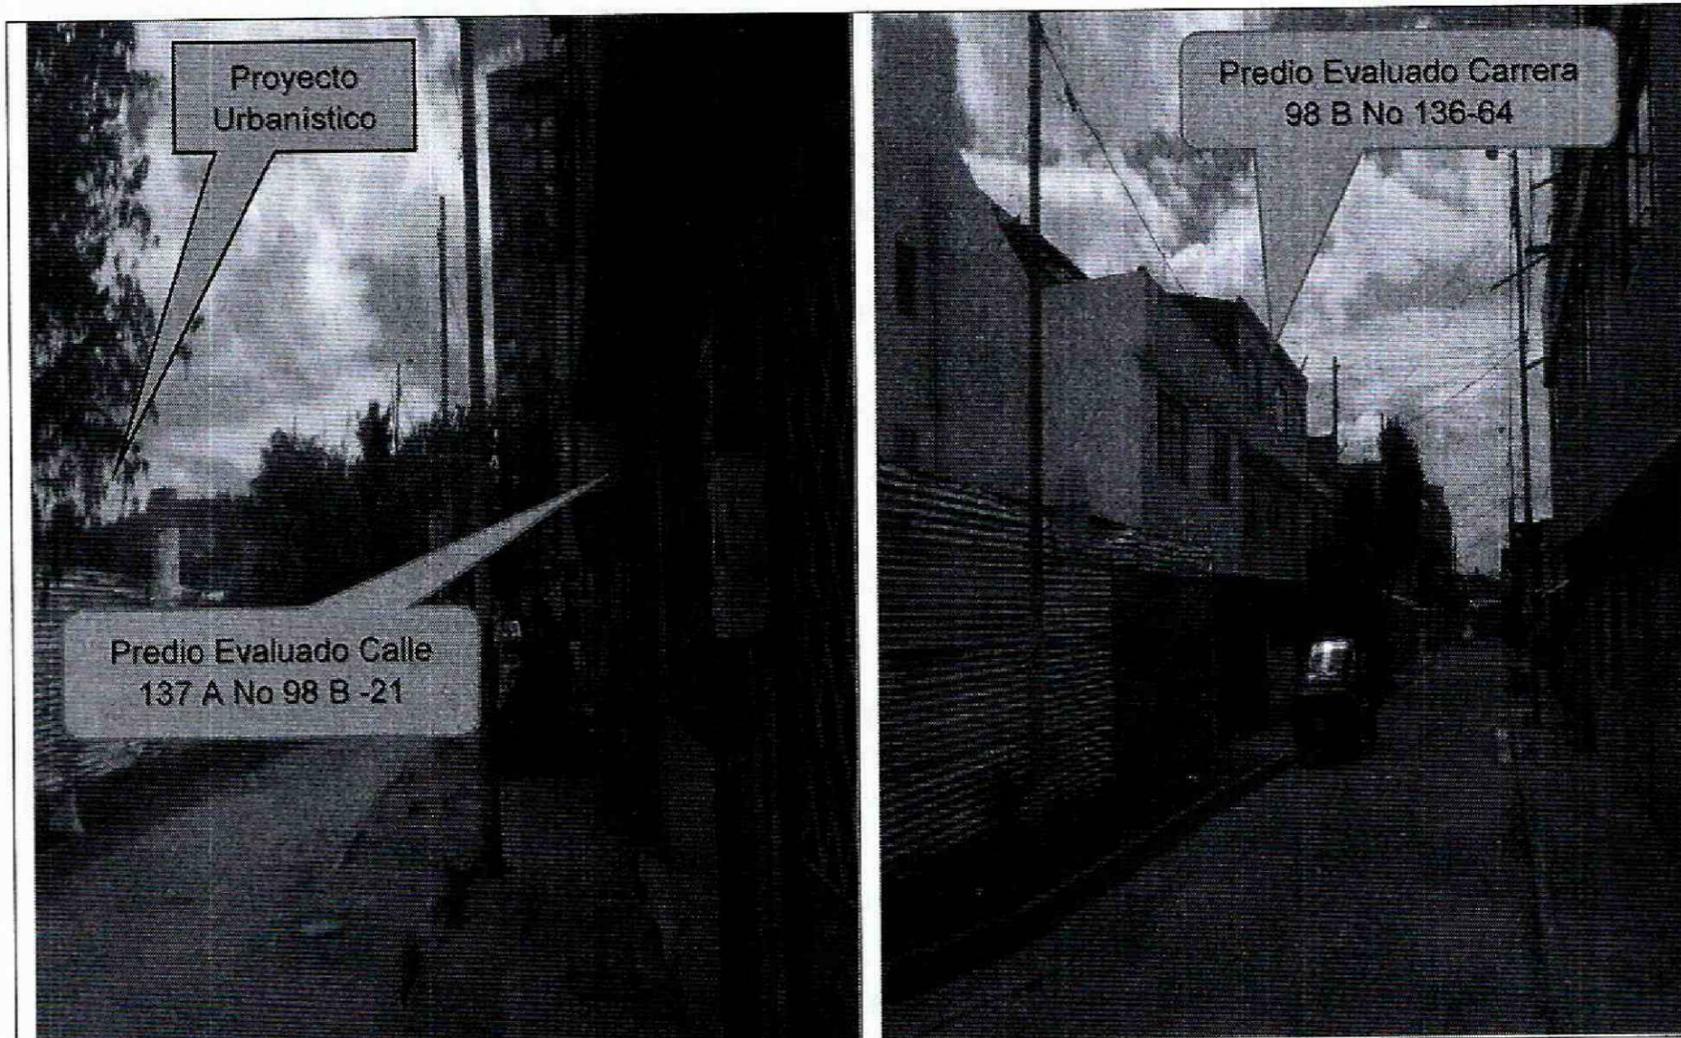
El día 7 de Diciembre de 2015, personal del Instituto Distrital de Gestión de Riesgos y Efectos de Cambio Climático - IDIGER, realizó visita al sector de las Calle 136 y 139, entre Carreras 98 y 98C, en el Barrio Catastral la Chucua de la Localidad de Suba, encontrando una zona parcialmente consolidada, con vías de acceso vehicular algunas pavimentadas, servicios públicos básicos. En el sector se identifican viviendas entre uno (1) y tres (3) niveles, construidas en mampostería simple y mampostería confinada, con cubierta en concreto o tejas de fibrocemento, soportada por correas de madera y cerchas metálicas, con edad de construcción estimada a los 30 años. (Ver fotografía 1, 2).

Foto: 1. Vista general de la Calle 137ª, con tipología estructural de las viviendas ubicadas en el sector.

Foto: 2. Vista general de la carrera 98B con tipología estructural de las viviendas ubicadas en el sector.

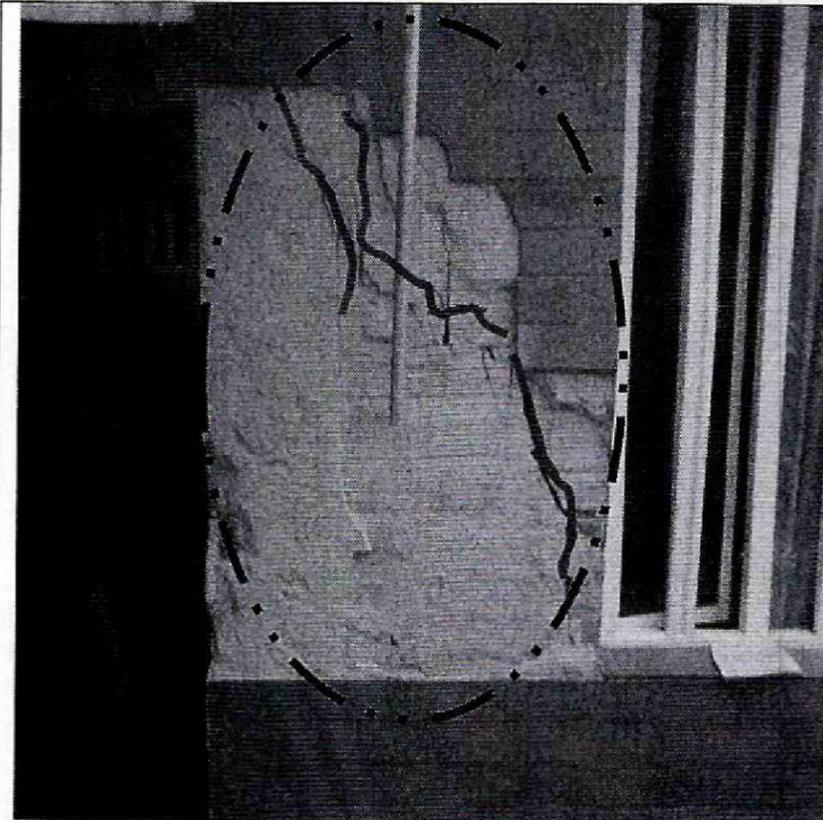
La vivienda ubicada en el predio de la Carrera 98 B No 136 - 64, corresponde a una construcción de tres (3) niveles y zona del altillo en su parte posterior. (Ver fotografía 2), en donde se identifican fisuras, grietas y separaciones, de tendencia diagonal, vertical y horizontal en muros de cerramiento y divisorios del primer y segundo nivel y altillo, en la zona posterior, con aberturas entre 5 mm y 20 mm en longitudes de hasta 2.5 m aproximadamente, así como fracturas en los muros de acceso a la escaleras (Ver fotografía 3 a 6).

Foto: 3 Fisuras identificadas en muros de cerramiento y divisorios en la vivienda de la Carrera 98 B No 136 - 64

- La estabilidad y funcionalidad de la vivienda ubicada en el predio de la Carrera 98 B No 136 - 64, en el Barrio Catastral la Chucua de la Localidad de Suba, se encuentran comprometidas en la actualidad ante, cargas normales de servicio por los daños identificados, es posible que ante la presencia de cargas dinámicas (sismo u otras), dichos daños se incrementen, situación que puede favorecer la presencia de colapsos parciales de los elementos que conforman la mencionada vivienda, situación que con la inspección visual no es posible precisar, la estabilidad y habitabilidad de los espacios de la zona posterior de la vivienda.

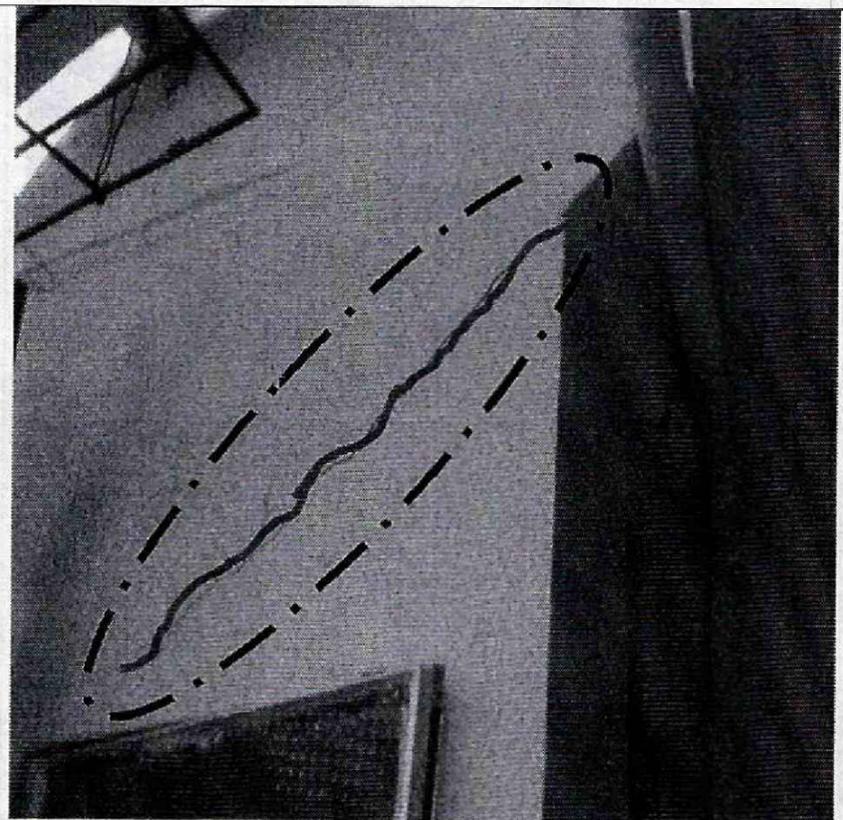
Foto: 4 Fisuras identificadas en muros de cerramiento y divisorios en la vivienda de la Carrera 98 B No 136 - 64

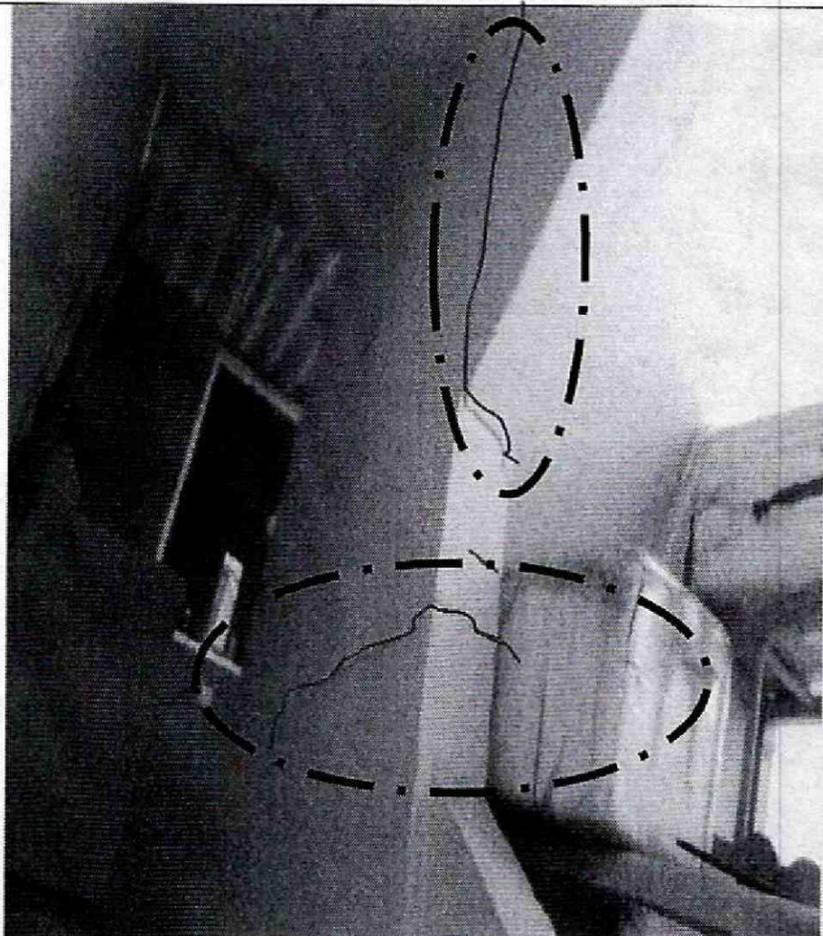
Foto: 5 Fisuras identificadas en muros de cerramiento y divisorios en la viviendas de la Carrera 98 B No 136 - 64

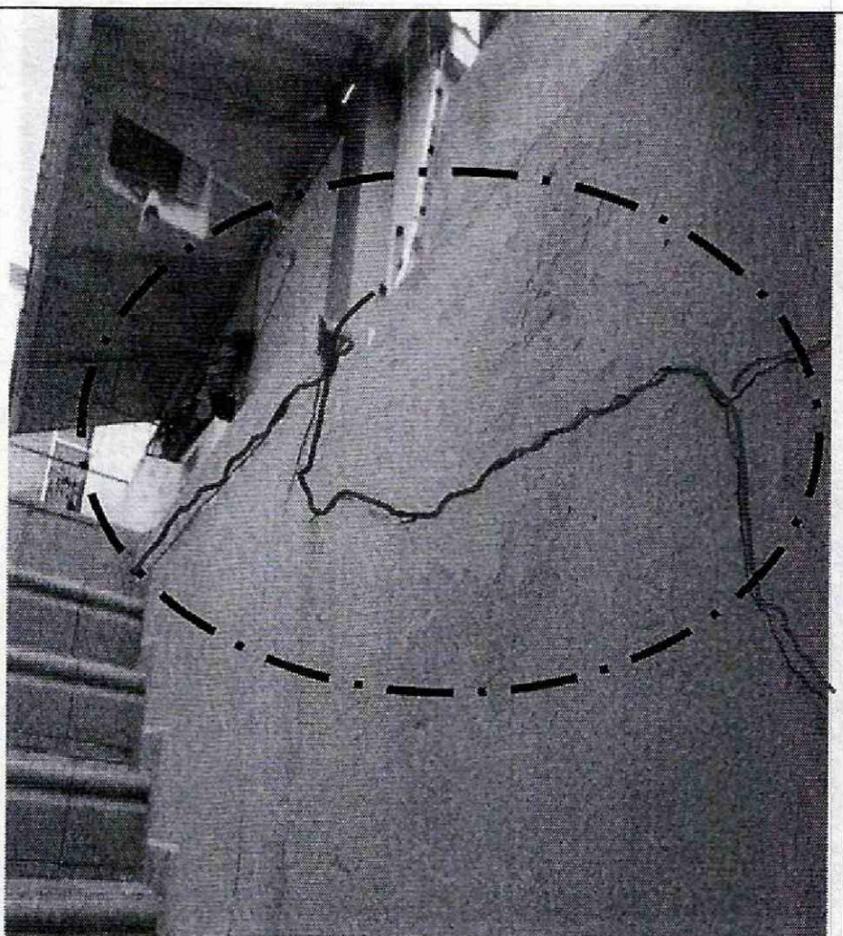
Foto: 6 Fisuras identificadas en muros de cerramiento y divisorios en la viviendas de la Carrera 98 B No 136 - 64

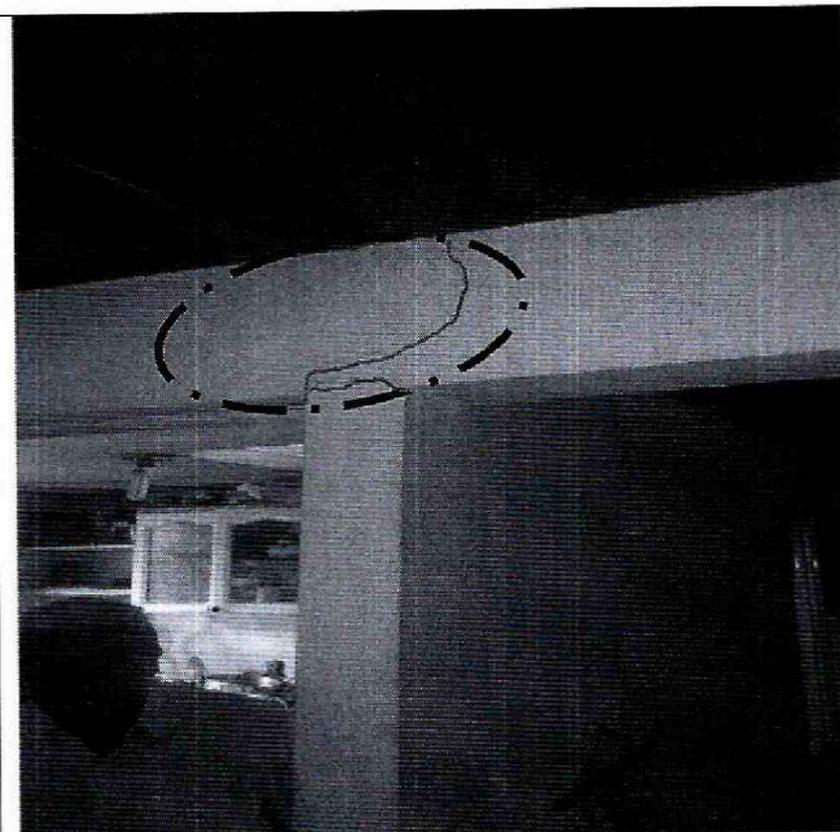
La vivienda ubicada en el predio de la Calle 137 A No 98 B - 21, corresponde a una construcción de dos (2) niveles (ver fotografía 1), en donde se identifican fisuras y grietas de tendencia diagonal y horizontal en muros de cerramiento del costado norte y occidental del primer y segundo nivel con aberturas entre 5 mm y 15 mm en longitudes de hasta 2.5 m aproximadamente, así como deformaciones en el portón de la entrada al garaje elaborado en carpintería metálica. (Ver fotografía 7 a 10).

Foto: 7 Fisuras identificadas en muros de cerramiento y divisorios en la vivienda de la Calle 137 A No 98 B 21

- La estabilidad y habitabilidad de la vivienda ubicada en el predio de la Calle 137A No 98 B - 21, en el Barrio Catastral la Chucua de la Localidad de Suba, se encuentran comprometida en la actualidad ante cargas normales de servicio por los daños identificados. Es posible que ante la presencia de cargas dinámicas (sismo u otras), dichos daños se incrementen, situación que puede favorecer la presencia de colapsos parciales de los elementos que conforman la mencionada vivienda, situación que con la inspección visual no es posible precisar.

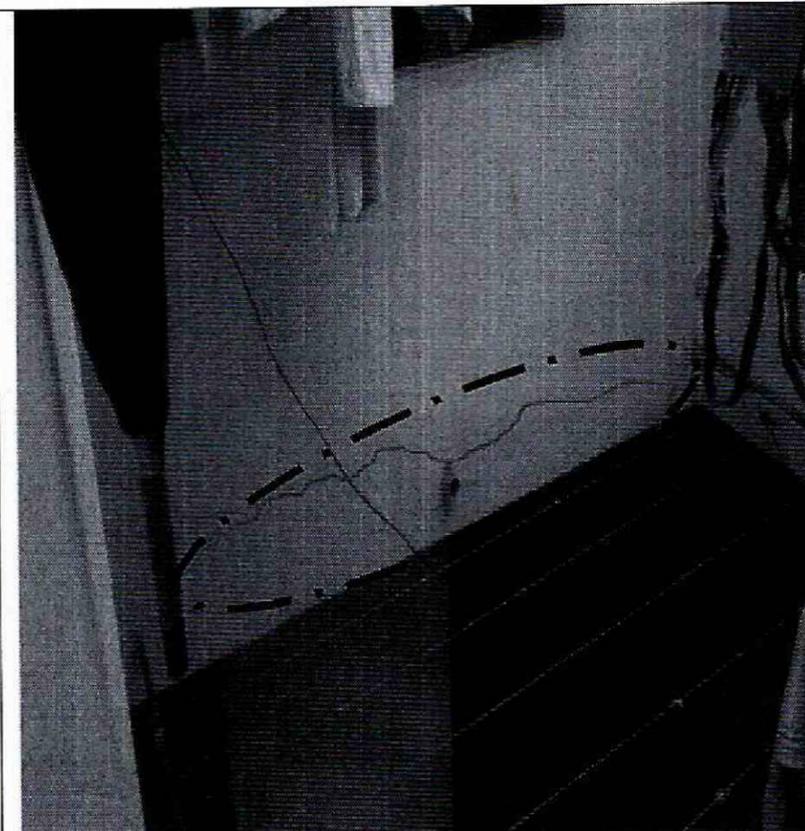
Foto: 8 Fisuras identificadas en muros de cerramiento y divisorios en la vivienda de la Calle 137 A No 98 B - 21

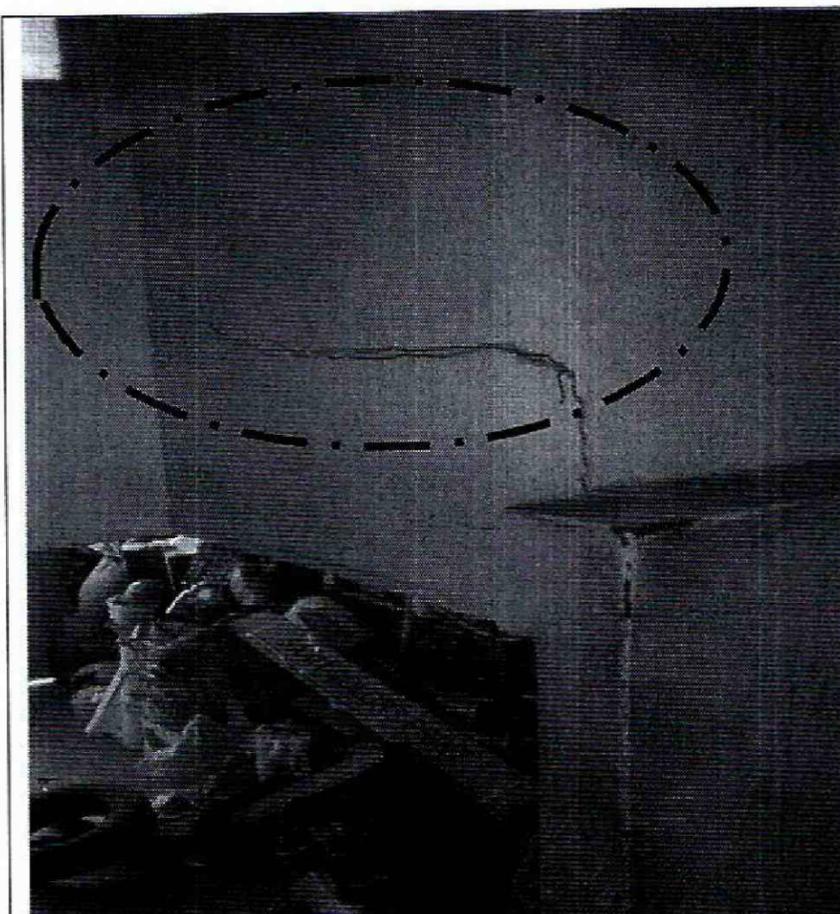
Foto: 9 Fisuras identificadas en muros de cerramiento y divisorios en la vivienda de la Calle 137 A No 98 B - 21

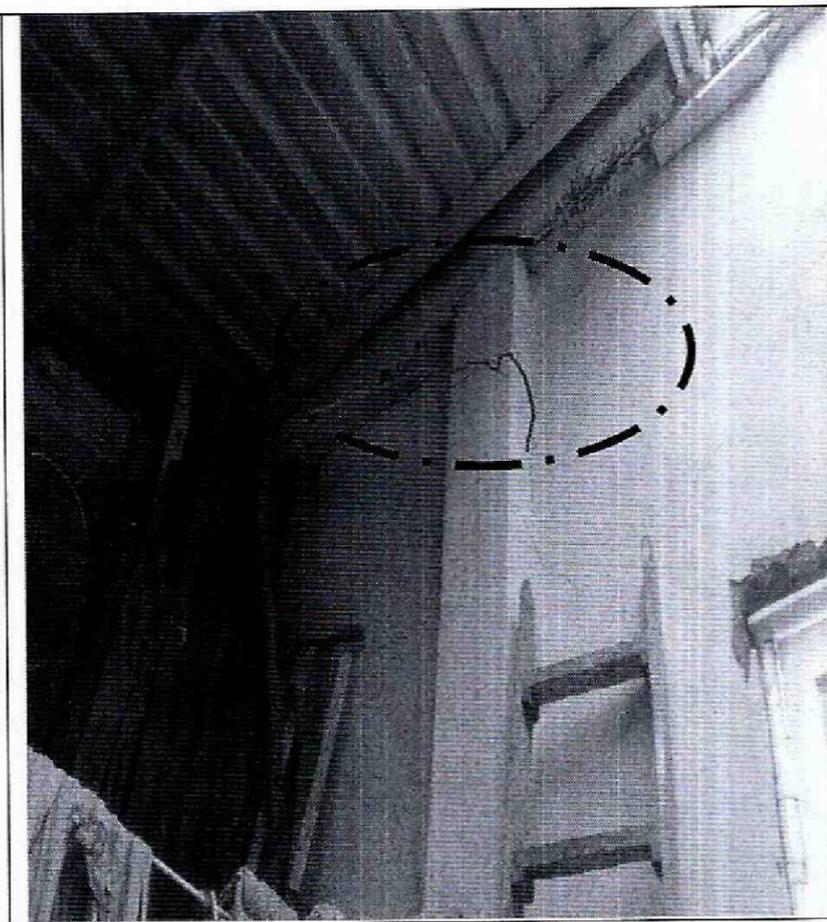
Foto: 10 Fisuras identificadas en muros de cerramiento y divisorios en la vivienda de la Calle 137 A No 98 B - 21

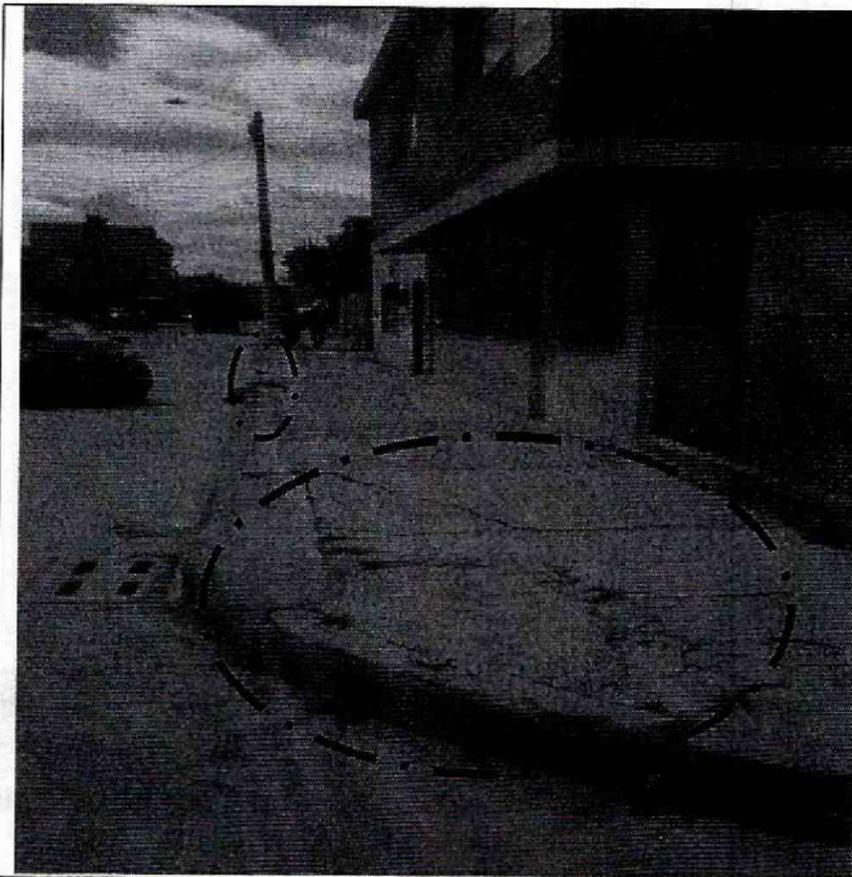
Sobre la calle 137 A entre Carreras 98 y la 98 C, se evidencia hundimientos y levantamiento del adoquín y de carpeta asfáltica que conforman la vía, así como fisuras en los bordillos y andenes (Ver fotografías 11 y 12), daños que al parecer según lo informado por la comunidad del sector, se han generado desde que se iniciaron labores de construcción en el predio de la Calle 139 No 96 A 35, ubicado al costado Norte de la Calle 139A entre las Carreras 98, y 98C, situación que con base en la inspección visual, no es posible precisar.

Foto: 11. Fisuras y fracturas identificadas en andén peatonal en el sector comprendido entre la intersección de la Calle 137 A y La Carrera 98 B

- La estabilidad y funcionalidad de los andenes y las vías, ubicados en el sector comprendido entre la Calle 137 A y La Carrera 98 B, no se encuentran comprometidas al momento de la visita técnica por los daños observados

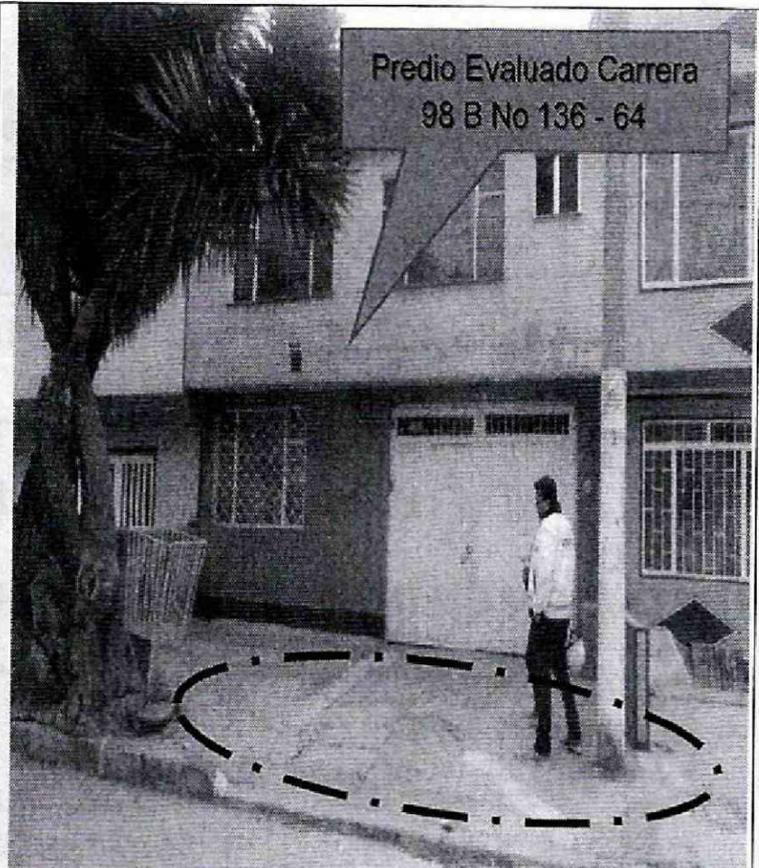
Foto: 12 Fisuras y fracturas identificadas en andén peatonal en el sector comprendido entre la Carrera 98 B costado oriental.

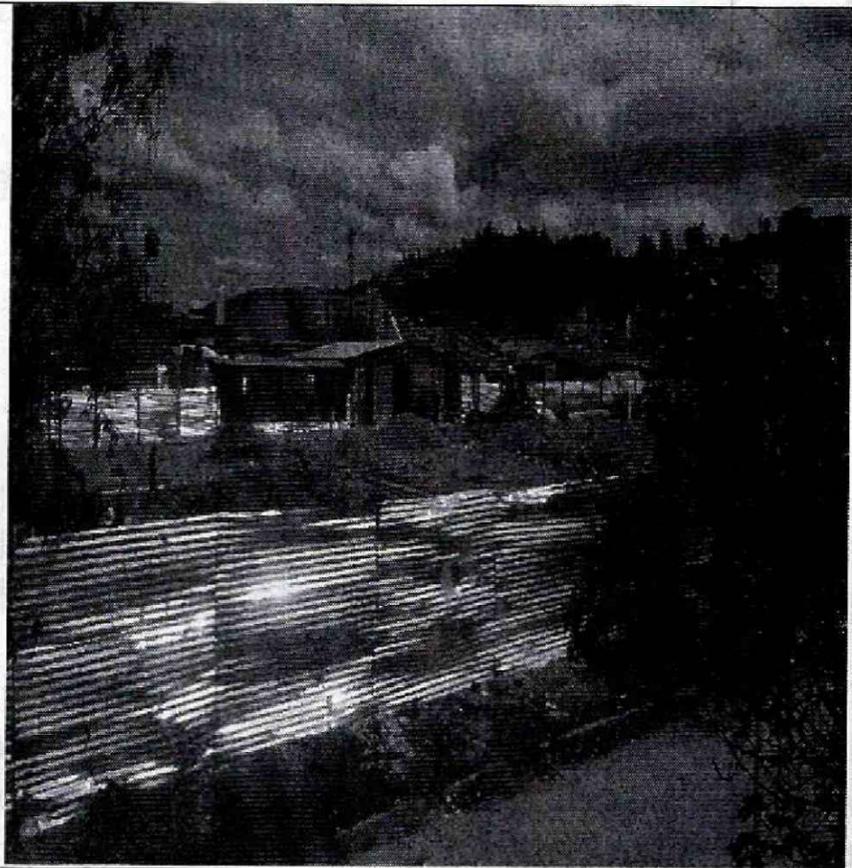
En el predio de la Calle 139 No 96 A -35, ubicado entre las Calles 137 A y 139 y entre Carreras 98 y la 98 C, se desarrolla por parte de la Constructora Primar S.A, un proyecto urbanístico de vivienda multifamiliar conformado por 6 torres de 16 pisos, destacándose que al momento de la visita técnica se está realizando las labores de hincado de pilotes, algunos de estos con profundidades hasta de 52m, según información suministrada por el director del proyecto. (Ver fotografía 13 y 14).

Entre las posibles causas por las cuales se están generando los daños evidenciados en viviendas y andenes en el sector, se encuentran las vibraciones asociadas al proceso de hincamiento de pilotes en el proyecto que se desarrolla al costado Norte del mencionado sector, la presencia de asentamientos diferenciales experimentados por la estructura de dichas viviendas, así como las deficiencias constructivas identificadas en las mismas. Situación que a través de la inspección visual no es posible precisar.

Foto: 13. Vista del predio de la Constructora Primar S.A, proyecto Altos de San Jorge.

- Se recomienda a los responsables del proyecto urbanístico Constructora Primar S.A, que se desarrolla al costado Norte de la Calle 139 y la Calle 137A, entre la Carrera 98, 98B y la Carrera 98C, en el Barrio Catastral la Chucua de la Localidad de Suba, por parte de la constructora Primar S.A, verificar las actas de vecindad a fin de constatar las condiciones de la edificaciones aledañas antes de iniciadas las obras y compararlas con las condiciones actuales, para poder establecer si se han presentado afectaciones durante la ejecución del proyecto; en caso afirmativo implementar las acciones necesarias, que garanticen llevar los predios a las condiciones de estabilidad y habitabilidad que tenían antes de iniciadas las labores en obra, acciones que deberán implementarse con el apoyo de personal idóneo.

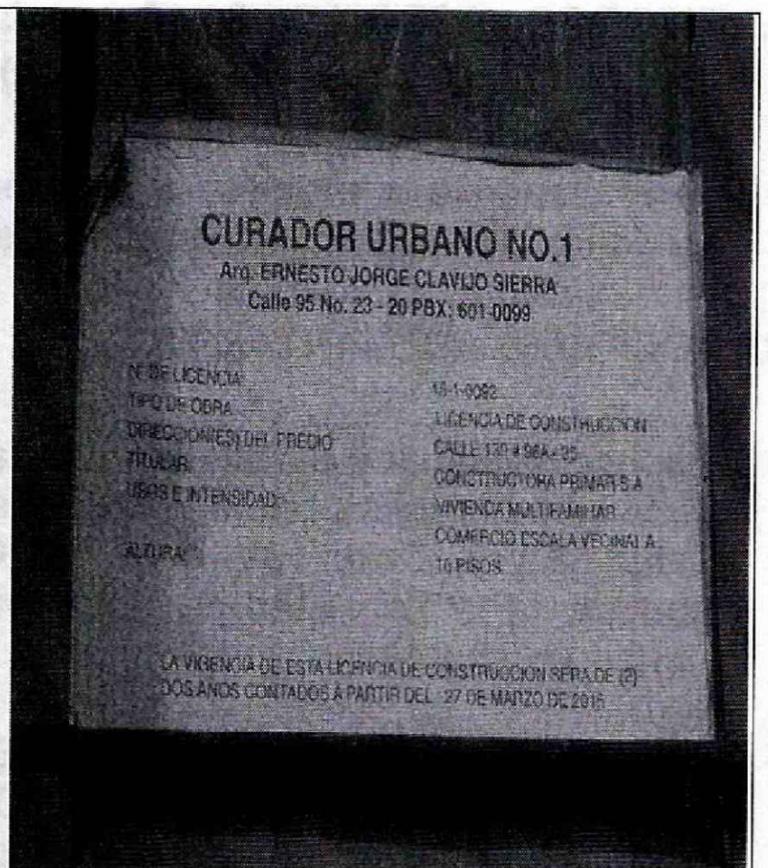
Foto:14. Valla informativa de la licencia de construcción a terceros.
