DIAGNÓSTICO TÉCNICO – DI-8933
SUBDIRECCIÓN DE ANÁLISIS DE RIESGOS Y EFECTOS DE CAMBIO CLIMÁTICO
COORDINACIÓN DE ASISTENCIA TÉCNICA
RADICADO IDIGER 2016ER599

DIRECCIÓN	Calle 81 H Sur No. 18 C - 13 (Radicado) Calle 82 B Sur No. 18 C - 12 (Oficial)	ÁREA DIRECTA	70 m ²				
BARRIO	San Rafael Sur	POBLACIÓN ATENDIDA	5				
UPZ	68 – El Tesoro	FAMILIAS	2	ADULTOS	4	NIÑOS	1
LOCALIDAD	19 – Ciudad Bolívar	PREDIOS EVALUADOS	1				
CHIP	AAA0147DJDM	OFICIO REMISORIO	CR-23085

4. DESCRIPCIÓN Y CAUSAS:

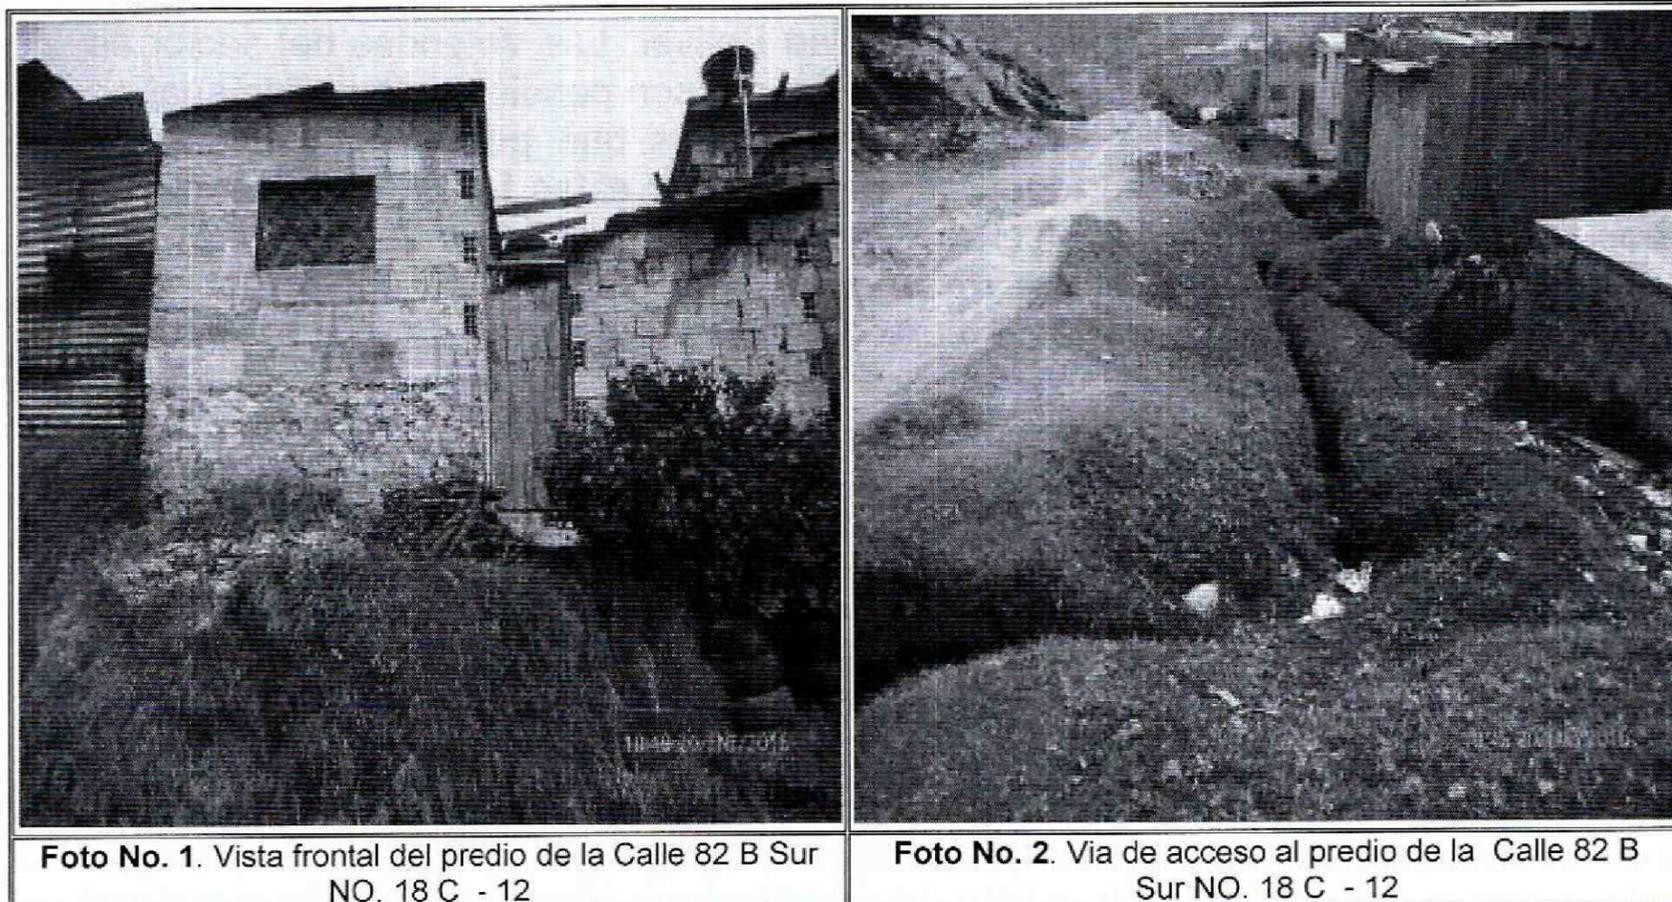
En atención al radicado 2016ER599, personal del Instituto Distrital de Gestión de Riesgo y Cambio Climático - IDIGER, realizó visita técnica el día Veinte (20) de Enero de 2016 al Sector donde se localiza el predio de la Calle 82 B Sur No. 18 C - 12, en el Barrio San Rafael Sur de la Localidad de Ciudad Bolívar. Las viviendas del sector se encuentran ubicadas en la parte media de una ladera con pendiente alta en la cual no se identifican procesos de remoción en masa activos que generen algún tipo de amenaza; dadas las condiciones topográficas del sector estas fueron acomodadas al terreno de forma escalonada mediante la implementación de taludes de corte y relleno. En el Sector se emplazan viviendas de un (01) nivel, construidas en mampostería simple y material de recuperación, con cubiertas livianas en tejas de zinc soportadas por un entramado en madera que descansa sobre los muros de cerramiento perimetral; viviendas que presentan deficiencias constructivas relacionadas con la ausencia de elementos de confinamiento y amarre (Vigas y Columnas). Las vías de acceso al sector se encuentran en material de afirmado, la cual carece de medidas para el manejo de las aguas de escorrentía superficial, razón por la cual se evidencian algunos surcos en el terreno (Ver fotografía 2).

En la inspección visual realizada al predio de la referencia, se identifica una vivienda de un nivel, construida en mampostería simple, con piso en placa de mortero, con cubierta liviana en tejas de zinc soportada por un entramado en madera que descansa sobre los muros de cerramiento perimetral; vivienda que presenta deficiencias constructivas relacionadas con la ausencia de elementos de confinamiento y amarre

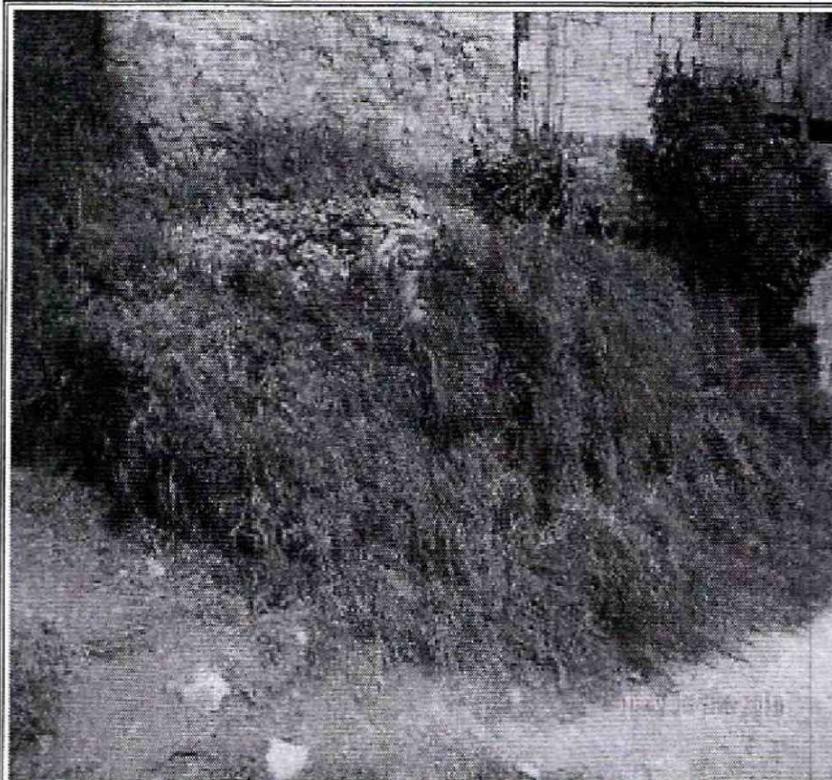
tipo vigas y columnas (Ver fotografía 1). La vivienda fue acomodada en el terreno mediante la implementación de un talud de corte en la parte frontal sobre el costado sur, con altura aproximada de 1.5 metros y 5.5 metros de longitud, en el cual no se identifican medidas para el manejo de las aguas de escorrentía superficial y subsuperficial. Sobre el costado oriental del talud fueron acomodadas de manera anti técnica unas llantas, las cuales al parecer sirven como medida de contención y/o protección del mismo; de la cual se advierte que no pudiera ser una medida apta para soportar los empujes del material del suelo de la ladera (Ver fotografía 3 y 4).

Foto No. 3. Talud de corte parte frontal costado sur del predio de la Calle 82 B Sur NO. 18 C - 12

- Al responsable y/o responsables del predio de la Calle 82 B Sur No. 18 C - 12, en el Barrio San Rafael Sur de la Localidad de Ciudad Bolívar, implementar medidas adecuadas de protección y/o contención del talud de corte identificado en la parte frontal de la vivienda; acciones que deben ser adelantadas con el apoyo de personal idóneo, garantizando que se cumplan los requerimientos establecidos en el Reglamento colombiano de Construcción Sismo Resistente NSR-10, de acuerdo a la normatividad vigente, para lo cual se deben tramitar los permisos y licencias respectivos.

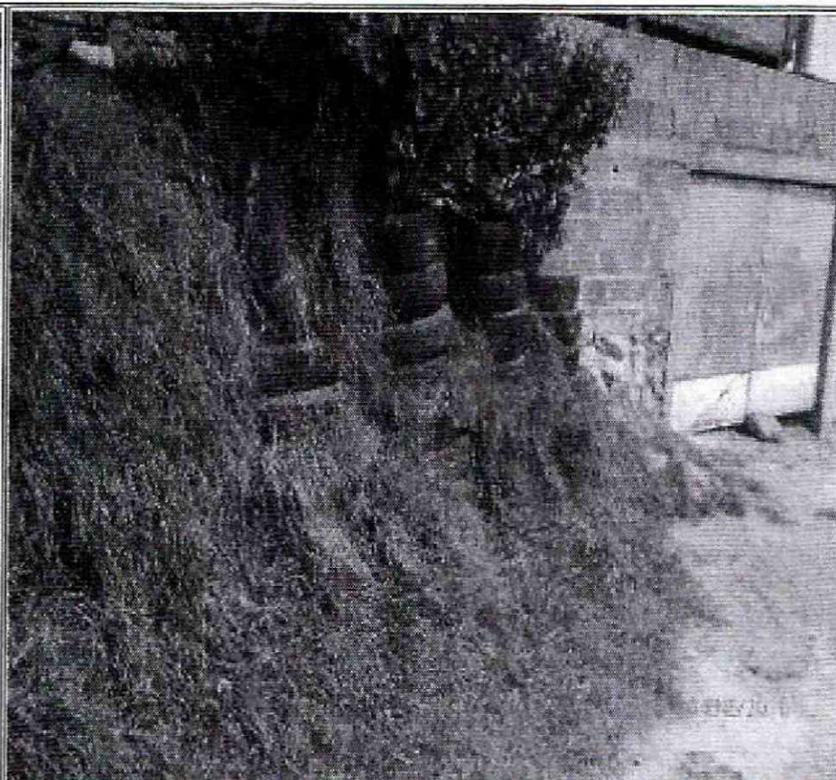
Foto No. 4. Llantas acomodadas en el terreno como medida de protección y/o contención del talud

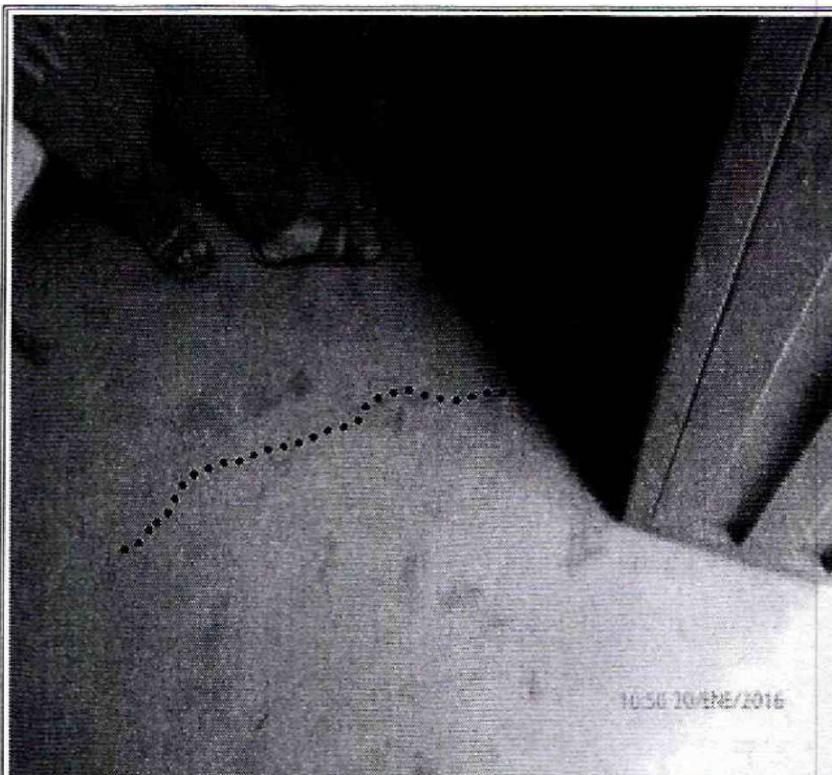
Al interior de la vivienda se evidencian fisuras en la placa de mortero que conforma el piso, con aberturas aproximadas de 2.0 milímetros y longitudes aproximadas de 1.0 metro. No se identifican afectaciones en los elementos que conforman la vivienda, que comprometan la estabilidad y/o funcionalidad bajo cargas normales (habituales) de servicio (Ver fotografía 5 y 6).

Foto No. 3. Fisuras en placa de mortero del piso de la vivienda emplazada en el predio de la Calle 82 B Sur NO. 18 C - 12

- Aumento progresivo de las afectaciones identificadas en la placa de mortero que conforma el piso de la vivienda emplazada en el predio de la Calle 82 B Sur No. 18 C - 12, en el Barrio San Rafael Sur de la Localidad de Ciudad Bolívar.

- Al responsable y/o responsables del predio de la Calle 82 B Sur No. 18 C - 12, en el Barrio San Rafael Sur de la Localidad de Ciudad Bolívar, implementar acciones para el mantenimiento y/o mejoramiento de la calidad de la vivienda allí existente; esto con el fin de garantizar durante la vida útil las condiciones adecuadas para su uso.
