**DIAGNÓSTICO TÉCNICO DI-8934**  
**SUBDIRECCIÓN DE ANÁLISIS DE RIESGOS Y EFECTOS DE CAMBIO CLIMÁTICO**  
**COORDINACIÓN DE ASISTENCIA TÉCNICA**  
**RAD IDIGER 2016ER1400**

<b>DIRECCIÓN</b>	Calle 9B No. 5A -18 Este	<b>ÁREA DIRECTA</b>	252 m <sup>2</sup>		
<b>BARRIO</b>	Julio Cesar Turbay Ayala	<b>POBLACIÓN ATENDIDA</b>	13		
<b>UPZ</b>	96- Lourdes	<b>FAMILIAS</b>	2	<b>ADULTOS</b>	8
				<b>NIÑOS</b>	7
<b>LOCALIDAD</b>	3- Santa Fe	<b>PREDIOS EVALUADOS</b>	1		
<b>CHIP</b>	AAA0144RYNN	<b>OFICIO REMISORIO</b>	CR-23094

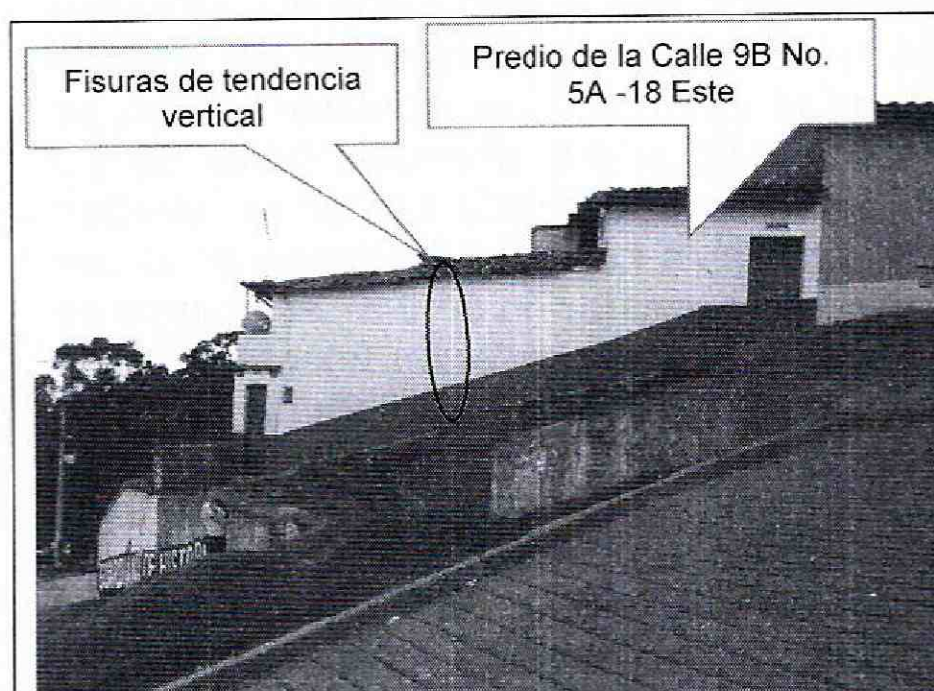
En el muro de fachada de la vivienda 1, hacia la sección central se aprecian tres (3) fisuras de tendencia vertical, una de ellas va desde la base hasta el techo; la inspección al interior fue deficiente por la falta de luminosidad (ver fotografía 1). En los muros perimetrales del costado nororiental (área del comedor), en el primer nivel de la vivienda 2, se aprecian grietas de tendencia vertical y diagonal con longitudes entre 0.3 y 1.0 metro, aberturas hasta de 0,3 centímetros (ver fotografía 2). En la placa de piso en concreto del patio interior se aprecian grietas de tendencia paralela con longitud variada y aberturas hasta de 0.3 centímetros con dirección predominante SW-NE; de igual manera se aprecia separación de 0,5 centímetros de la placa en concreto del andén al costado noroccidental de la vivienda 2 (ver fotografía 3). En algunos muros de las dos viviendas se evidencian humedades y deficiencias en los sistemas de evacuación de aguas procedentes de las cubiertas.

**Fotografía 1.** Vista de la fachada de la vivienda emplazada en el predio de la Calle 9B No. 5A- 18 Este en el Barrio Julio Cesar Turbay Ayala de la Localidad de Santa Fe

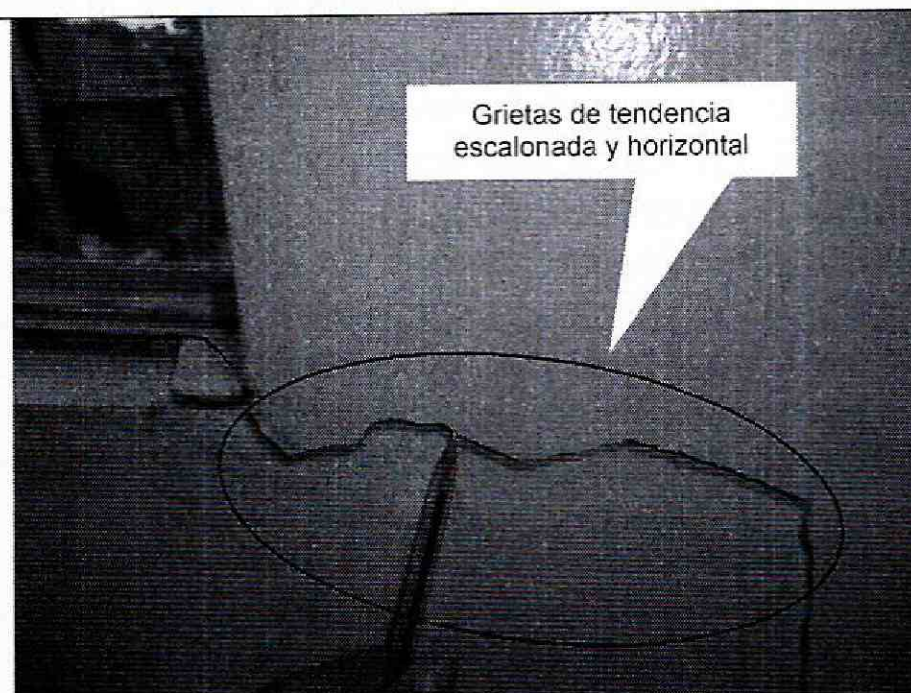
**Fotografía 2.** Grieta de tendencia vertical y horizontal en muro perimetral del costado nororiental de la vivienda 2, de longitud aproximada de 1.10 metros y 0.3 centímetros de abertura.

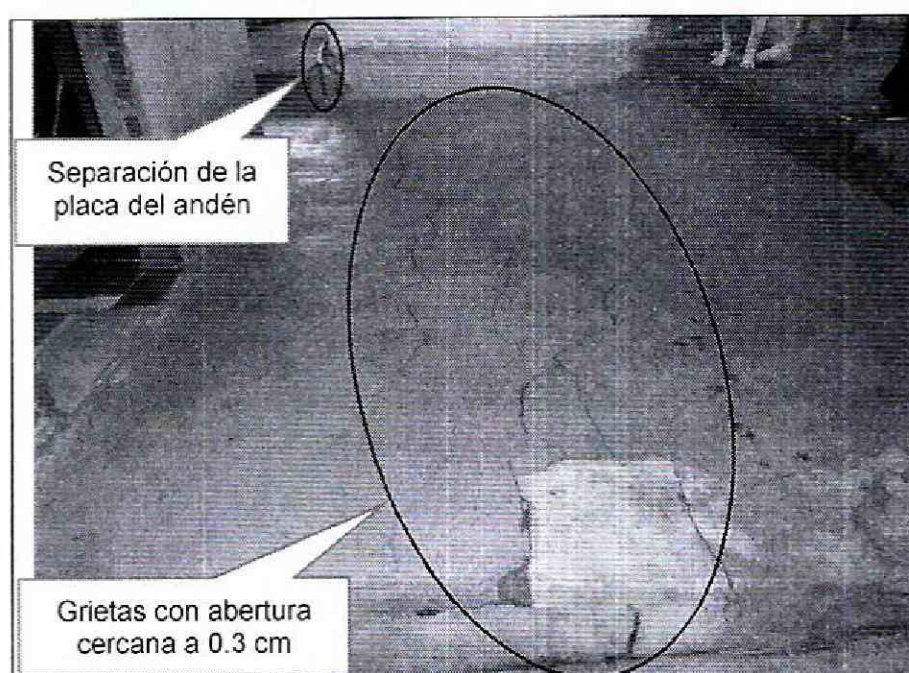
**Fotografía 3.** Grietas de longitud variada y aberturas hasta de 0.3 cm en la placa de piso en concreto del patio interior y separación de la placa del andén.

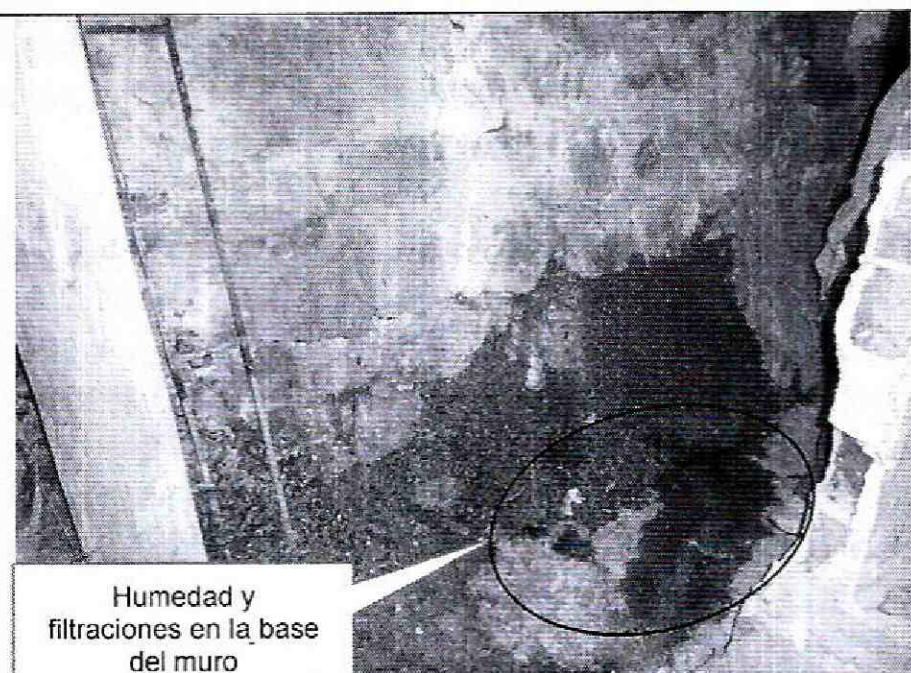
Para el emplazamiento de las dos viviendas, se realizaron taludes de corte y/o relleno; como medida de contención del talud del costado suroriental se construyó un muro de en piedra pegada, que bien puede no ser la medida más adecuada para soportar los empujes del terreno; en la base del muro, se aprecian filtraciones (*"las cuales incrementan cuando se presentan lluvias en el sector"*, según lo manifestado por la responsable de predio) (ver fotografía 4). Las aguas producto de las filtraciones discurren hacia el interior de la vivienda, dada la carencia de obras para el manejo.

**Fotografía 4.** Humedad y filtraciones en la base del muro en piedra pegada, al costado nororiental del predio de la Calle 9B No. 5A-18 Este.

- En caso de no existir restricciones o condicionamientos al uso del suelo, se recomienda al responsable y/o responsables del predio de la Calle 9B No. 5A -18 Este en el Barrio Julio Cesar Turbay Ayala de la Localidad de Santa Fe, implementar manejo de las aguas superficiales y subsuperficiales, así como las acciones para el mantenimiento, reforzamiento y/o mejoramiento de la calidad de la vivienda allí existente; en particular y de carácter inmediato la intervención de la sección de muro que presenta pérdida de verticalidad, esto con el fin de garantizar durante la vida útil de la misma las condiciones adecuadas y seguras para su uso.

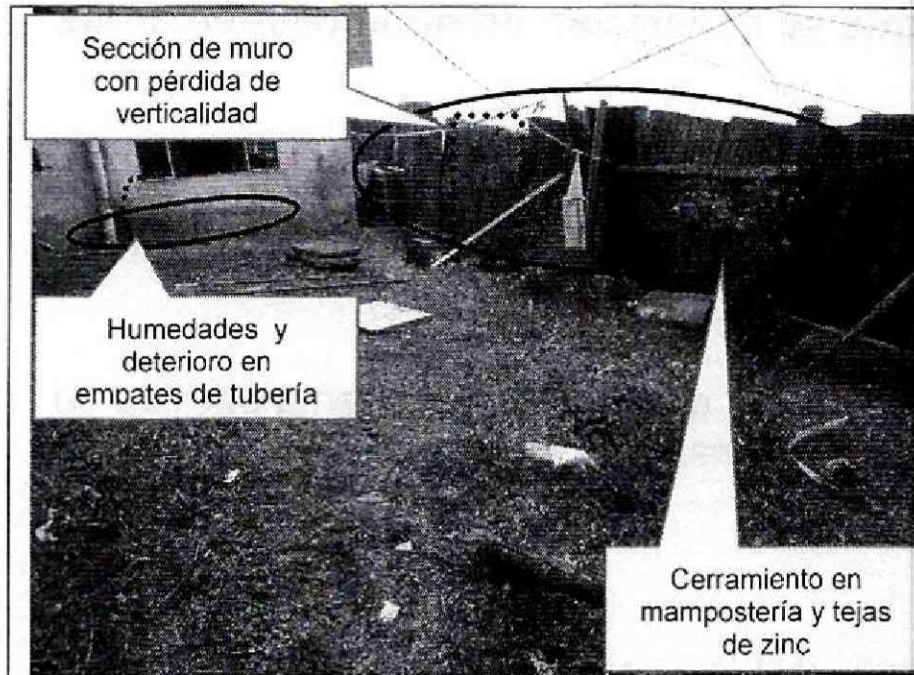
Por el costado occidental del predio de la Calle 9B No. 5A-18 Este, se encuentra un cerramiento en mampostería simple (ladrillo y bloque) y láminas de zinc. En la sección de muro se aprecian algunas fisuras de tendencia vertical y contiguo al cerramiento en láminas de zinc, se localiza un muro en bloque de sección 1.4x1.2 metros, aislado del muro principal, el cual presenta ligera pérdida de verticalidad (ver fotografía 5).

**Fotografía 5.** Cerramiento en mampostería simple (ladrillo y bloque) y láminas de zinc y sección de muro con pérdida de verticalidad.

- Deterioro de los elementos estructurales y no estructurales que conforman la vivienda emplazada en el predio de la Carrera 7A Este No 9B-41 en el Barrio Julio Cesar Turbay Ayala (Egipto Alto) de la Localidad de Santa Fe.
- Deterioro y posible colapso parcial y/o total de la sección de muro que presenta pérdida de verticalidad, de no implementar el reforzamiento y/o reconstrucción inmediata.

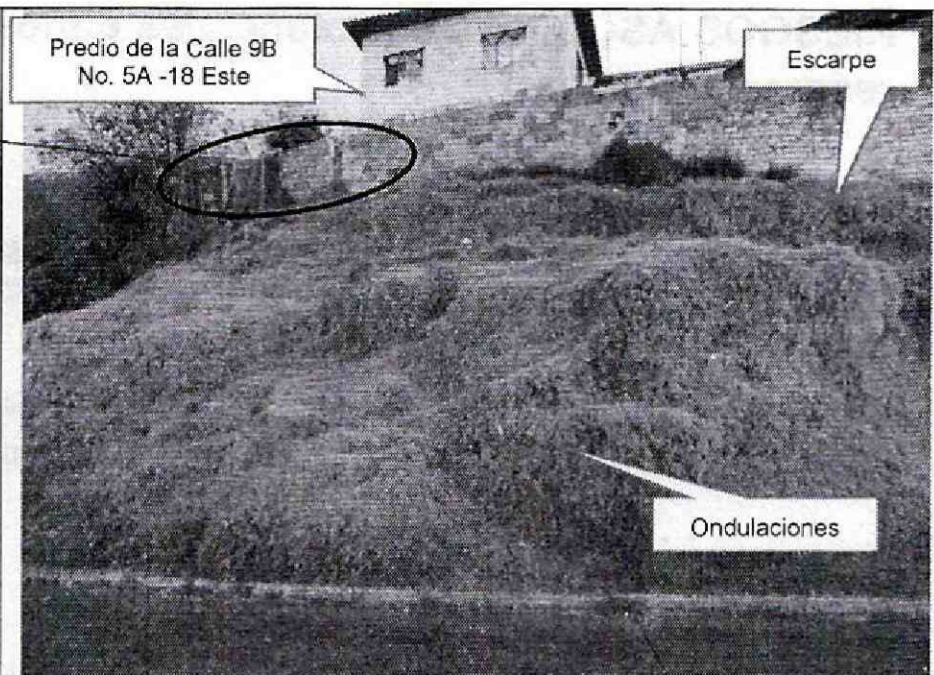
**Fotografía 6.** Escarpe y ondulaciones en la ladera que conforma el predio de la Cara 5A Bis Este No. 9B-14, contiguo al predio de la Calle 9B No. 5A- 18 Este.

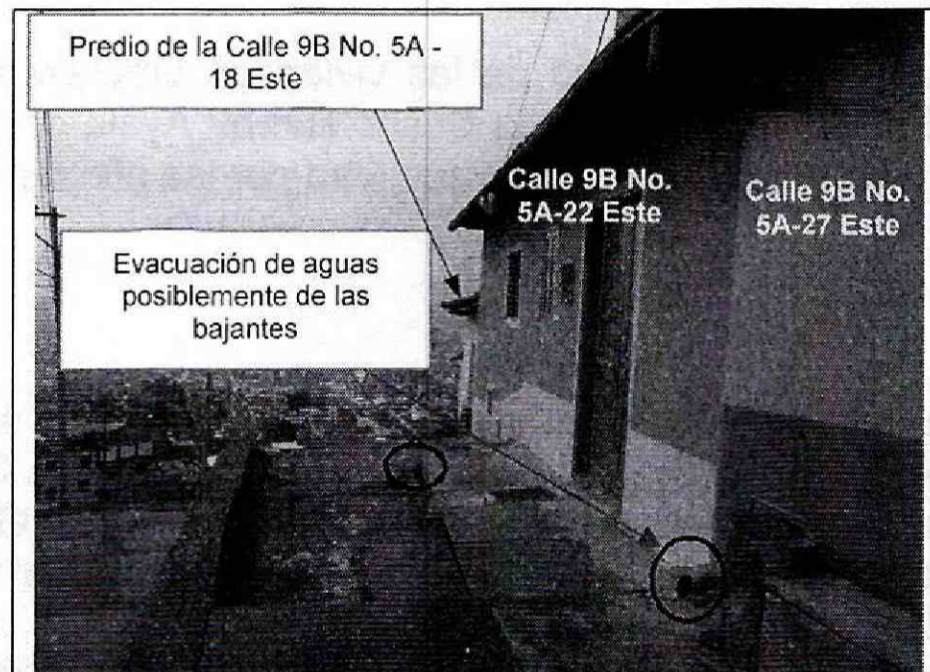
Contiguo al predio de la Calle 9B No. 5A-18 Este y ladera arriba se localizan dos (2) viviendas de un (1) nivel, construidas en mampostería y/o adobe, emplazadas en los predios de la Calle 9B No. 5A-22 Este y Calle 9B No. 5A-27 Este; frente a las cuales en la zona de andén se evidencian dos tubos en PVC de aproximadamente 3" (ver fotografía 7), que al parecer evacuan aguas de las bajantes y/o aguas internas de las viviendas (situación que no se pudo verificar, dado que la inspección se realizó al exterior de los predios), vertidas a la zona de andén en afirmado y posiblemente filtradas al terreno, dado que el bordillo impide que sean evacuadas a la red pluvial.

**Fotografía 7.** Tuberías frente a las viviendas de la Calle 9B No. 5A-22 Este y Calle 9B No. 5A-27 Este, drenan al respaldo bordillo y terminan frente a la vivienda de la Calle 9 No. 5A-18 Este.

- A los responsables de los predios de la Calle 9B No. 5A -22 Este y Calle 9B No. 5A -27 Este en el Barrio Julio Cesar Turbay Ayala de la Localidad de Santa Fe, realizar el manejo adecuado de los desagües frente a las viviendas, para evitar que las aguas provenientes de los mismos se infiltren en los materiales de la ladera y ocasionen afectaciones a los predios del sector.
