DIAGNÓSTICO TÉCNICO DI - 8936
SUBDIRECCIÓN DE ANÁLISIS DE RIESGOS Y EFECTOS DE CAMBIO CLIMÁTICO
COORDINACIÓN DE ASISTENCIA TÉCNICA
RADICADO IDIGER No. 2016ER581

DIRECCIÓN	Calle 46D Sur No 16C-96 Este	ÁREA DIRECTA	72m ²		
BARRIO	El Quindío	POBLACIÓN ATENDIDA	1		
UPZ	50 La Gloria	FAMILIAS	1	ADULTOS	1
LOCALIDAD	San Cristóbal	PREDIOS EVALUADOS	1		
CHIP	AAA00004HLFT	OFICIO REMISORIO	CR-23096

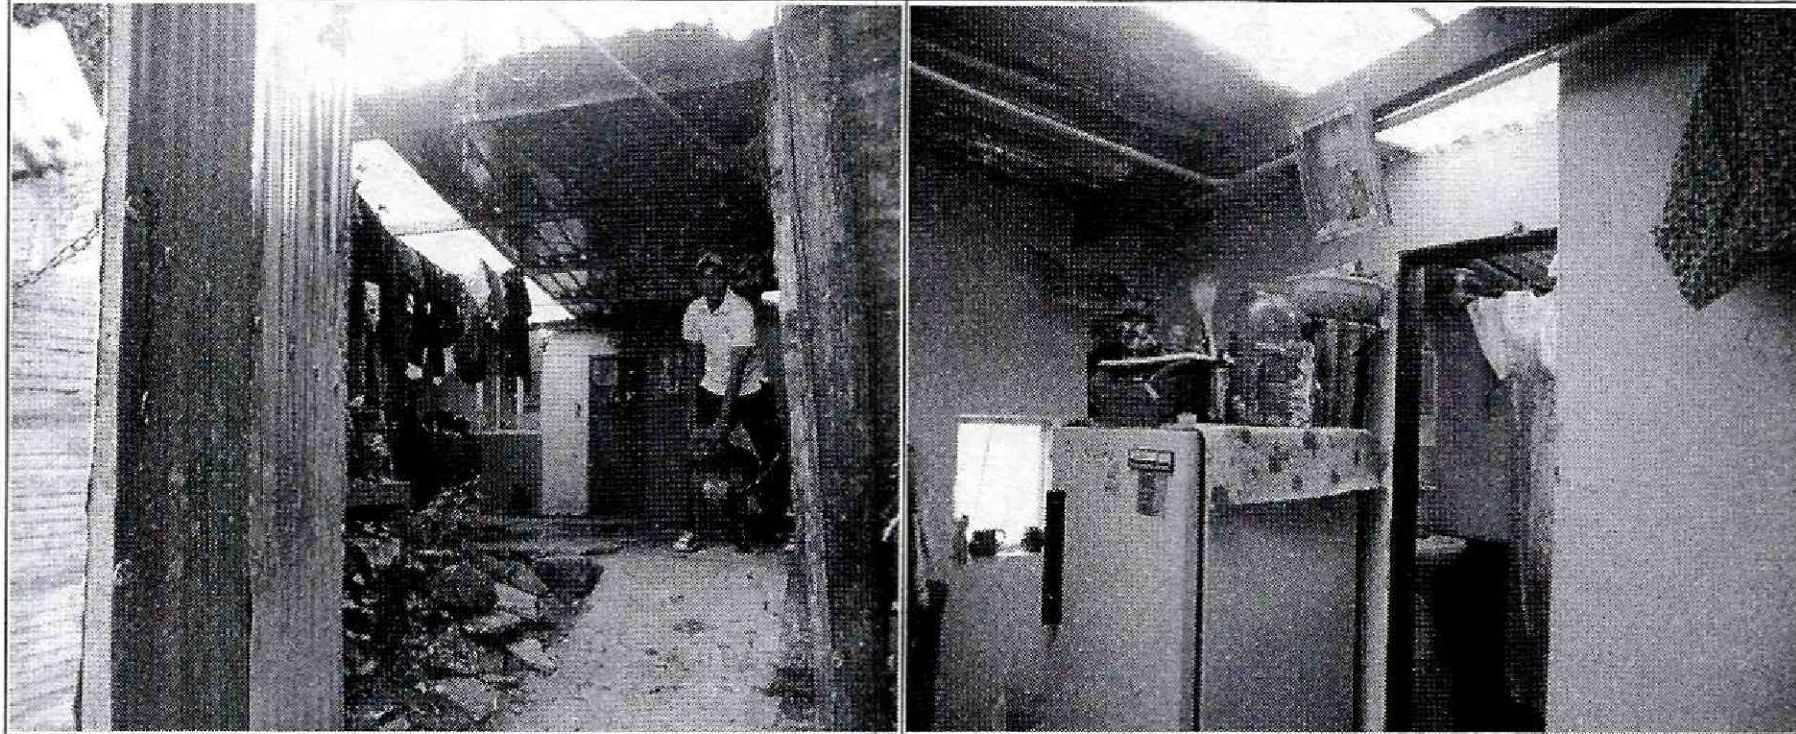
En el predio de la Calle 46D Sur No 16C-96 Este, se emplaza una vivienda de 1 (un) nivel, construida en mampostería simple con cubierta liviana en tejas de asbesto cemento soportadas por un entramado en madera que a su vez se apoyan sobre los muros perimetrales y muros de cerramientos en bloques de arcilla; en la misma se presentan deficiencias constructivas relacionadas con la ausencia de elementos de confinamiento y amarre del tipo vigas y columnas. En el costado oriental del predio se observa un talud de corte realizado para la adecuación del predio y posterior emplazamiento de la vivienda, caracterizado por una altura de 1.5 metros y una longitud cercana a los 6 metros en el cual no se observan medidas de protección y/o contención y en la zona de transición del muro de cerramiento de la vivienda y el talud de corte no cuenta con obras para el manejo de las aguas de escorrentía, generando humedades y filtraciones.

Fotografía 1 y 2. Predio de la Calle 46D Sur No 16C-96 Este, se emplaza una vivienda de 1 (un) nivel, construida en mampostería simple con cubierta liviana en tejas de asbesto cemento soportadas por un entramado en madera que a su vez se apoyan sobre los muros perimetrales y muros de cerramientos en bloques de arcilla.

- Se recomienda a los habitantes y/o responsables del predio de la Calle 46D Sur No 16C-96 Este, en el Barrio el Quindío de la Localidad de San Cristobal, implementar acciones para el mantenimiento y mejoramiento de la calidad de la vivienda, con el propósito de optimizar las condiciones adecuadas para su uso.

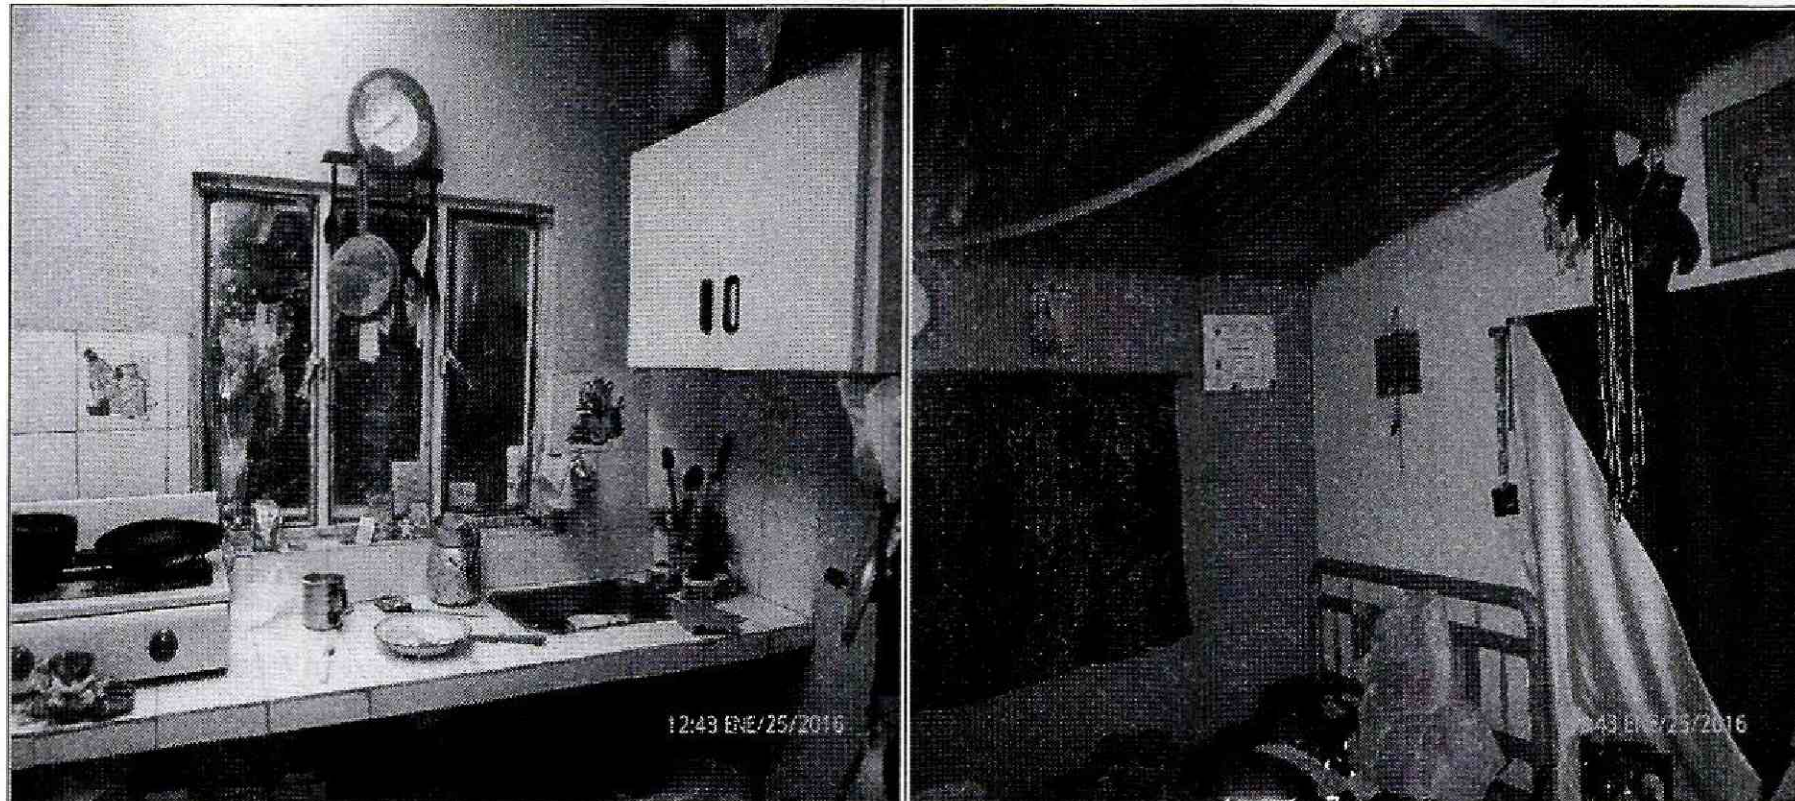
Fotografía 3 y 4. Vista del interior del predio, donde no se observaron grietas, deformaciones u otro tipo de patología que indiquen compromiso en su estabilidad y habitabilidad en la actualidad bajo cargas normales de servicio.

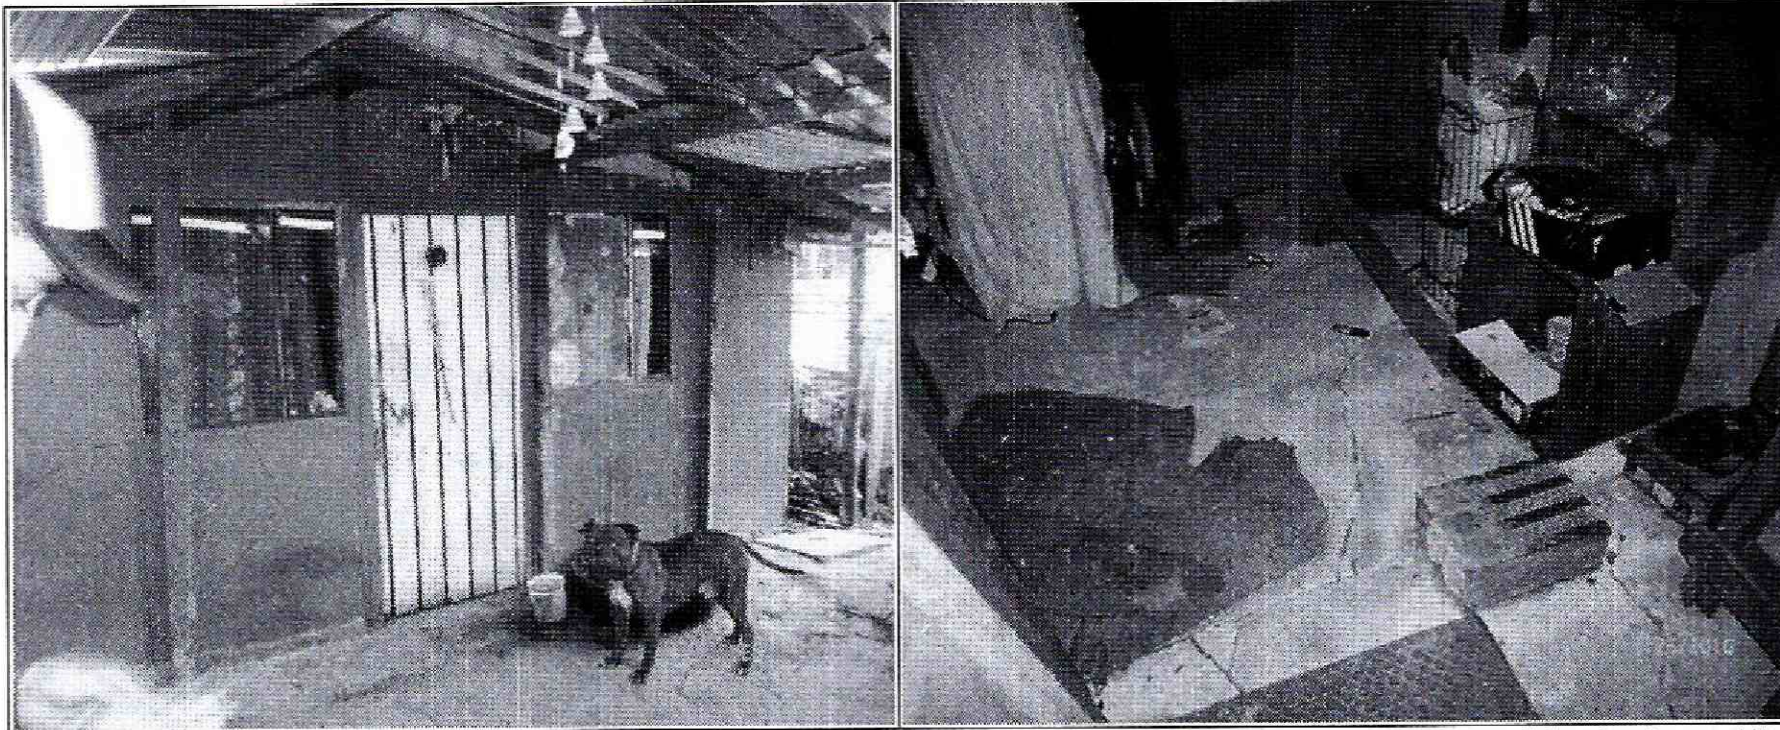
En el costado oriental del predio de la Calle 46D Sur No 16C-96 Este, se emplaza una vivienda de un (1) nivel, en paneles de concreto prefabricado, con cubierta liviana en teja de asbesto cemento, soportada por un entramado en madera que a su vez se apoya sobre los muros de cerramiento de la misma, para el emplazamiento de la vivienda se realizó un relleno antrópico en un área de aproximadamente 50 metros Cuadrados y posterior a esto un acabado en mortero afinado en el que se observan fisuras y grietas generalizadas, la estructura prefabricada presenta deficiencias constructivas relacionadas con la tipología de la vivienda, así como en la cimentación implementada en la misma.

Entre las posibles causas por las cuales se están presentando las afectaciones observadas en la placa de contra-piso de la estructura prefabricada, se encuentran las deficiencias de la cimentación de la vivienda, sumado a los asentamientos experimentados por el suelo sobre el cual se encuentra la vivienda sumado a la carencia de medidas de protección y/o contención del talud de corte implementado en el costado oriental del predio.

Fotografía 5 y 6. costado oriental del predio de la Calle 46D Sur No 16C-96 Este, se emplaza una vivienda de un (1) nivel, en paneles de concreto prefabricado, con cubierta liviana en teja de asbesto cemento, soportada por un entramado en madera que a su vez se apoya sobre los muros de cerramiento de la misma.

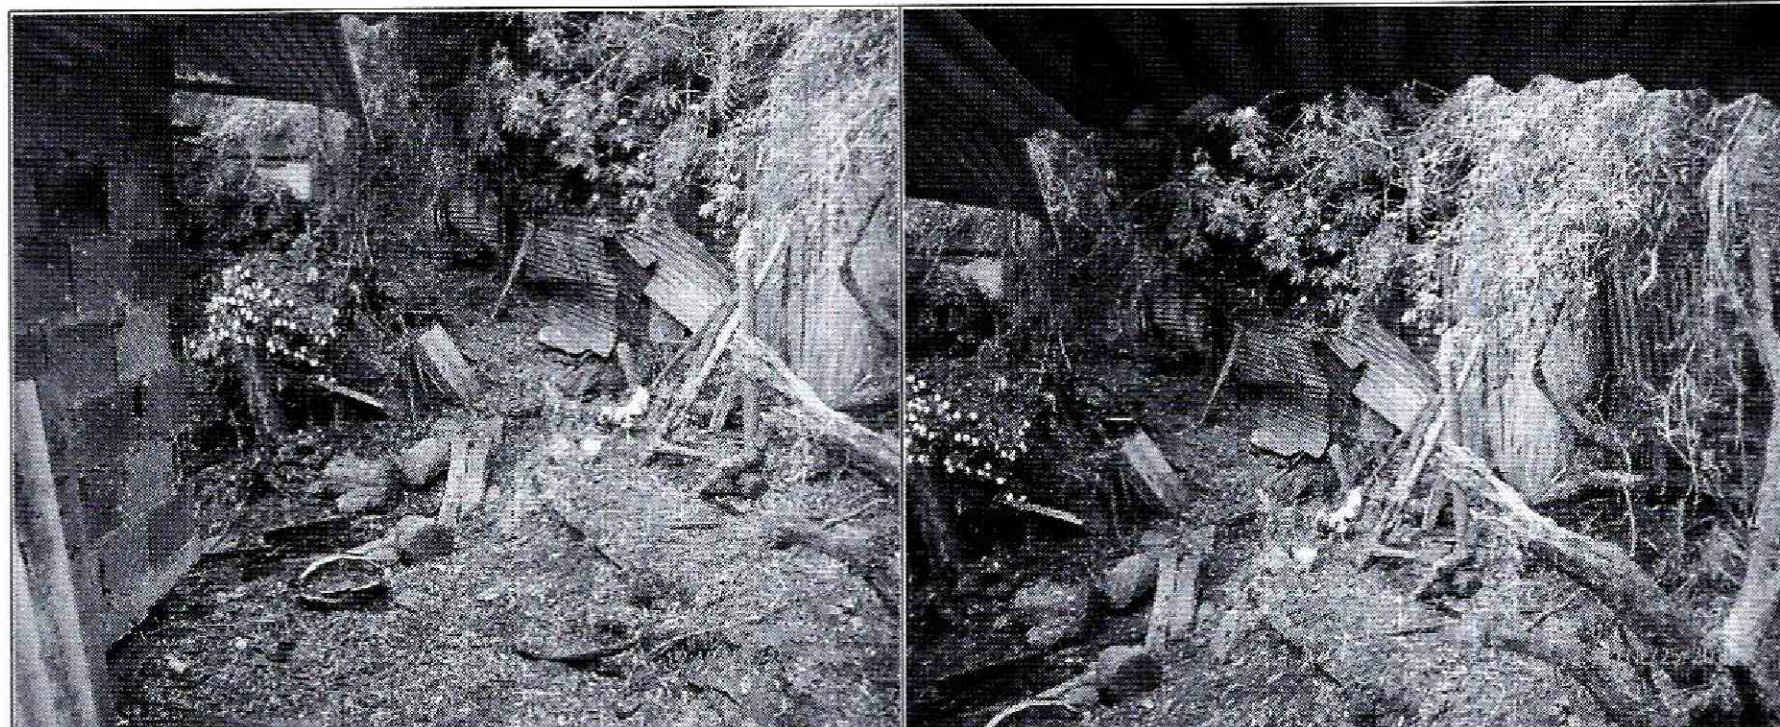
Fotografía 7 y 8. Talud de corte realizado para la adecuación del predio y posterior emplazamiento de la vivienda, caracterizado por una altura de 1.5 metros y una longitud cercana a los 6 metros en el cual no se observan medidas de protección y/o contención.

- En caso de no existir restricciones y/o condicionamientos al uso del suelo, para el predio de la Calle 46D Sur No 16C-96 Este, en el Barrio el Quindío de la Localidad de San Cristobal, se recomienda a los responsables del mismo implementar adecuadas medidas de contención, protección y manejo de las aguas de escorrentía superficial y subsuperficial, en todos aquellos taludes de corte y/o relleno que hayan sido realizados para la adecuación del terreno y posterior emplazamiento de la vivienda allí existente, acciones que deberán ser adelantadas con el apoyo de personal idóneo cumpliendo con la normatividad vigente para el Sector, para lo cual se deben tramitar los permisos y licencias respectivos.
