ALCALDIA MAYOR DE BOGOTÁ D.C. <small>1986-2012</small> <small>Plaza del Desarrollo Urbano y Regional</small> <small>100 Calle del Comercio</small>	DIAGNÓSTICO TÉCNICO	Código:	GAR- FT - 03
		Versión:	03
		Fecha de revisión:	01/10/2014

4. DESCRIPCIÓN Y CAUSAS:

En atención al evento de emergencia 3644748 del día 20 de Enero de 2016 personal del Instituto Distrital de Gestión de Riesgos y Cambio Climático IDIGER, realizó visita al predio de la Calle 71 A Sur No. 20 A – 61, en el Barrio Villas del Progreso de la Localidad de Ciudad Bolívar. Las viviendas del sector se encuentran ubicadas en la parte alta de una ladera con pendiente alta en la cual no se identifican procesos de remoción en masa activos que generen algún tipo de amenaza, dadas las condiciones topográficas del sector fueron acomodadas (Viviendas) al terreno de forma escalonada mediante la implementación de taludes de corte y relleno en alguna de ellas, en los cuales se identificaron medidas de protección y contención, tales como muros en mampostería simple y muros en piedra pegada, los cuales no pudieran ser una medida adecuada para soportar los empujes generados por el terreno. En el sector se emplazan viviendas de un (

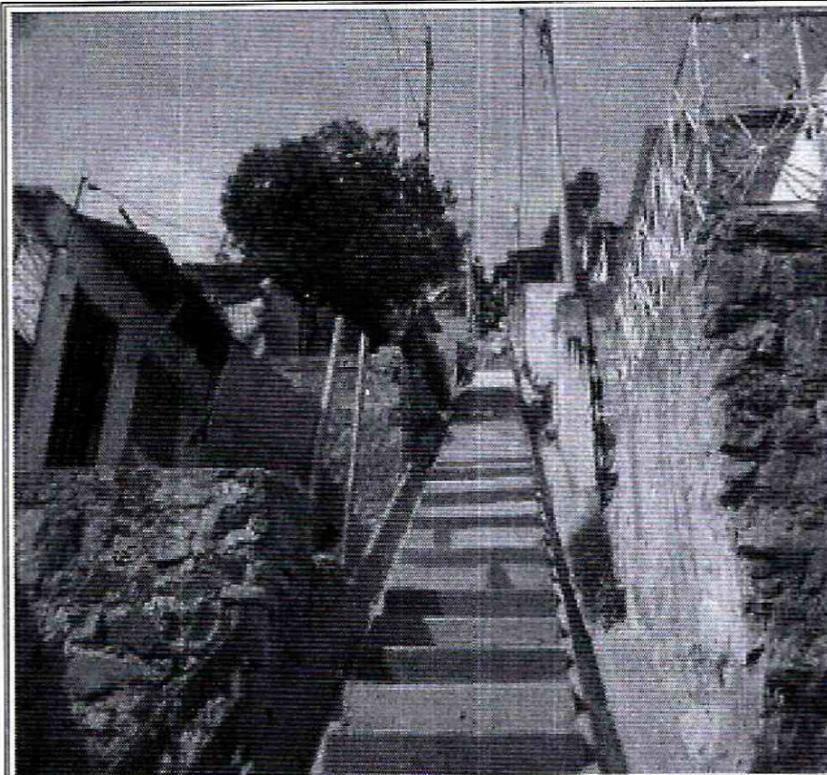
Foto No. 1. Via de acceso al predio de la Calle 71 A Sur No. 20 A - 61

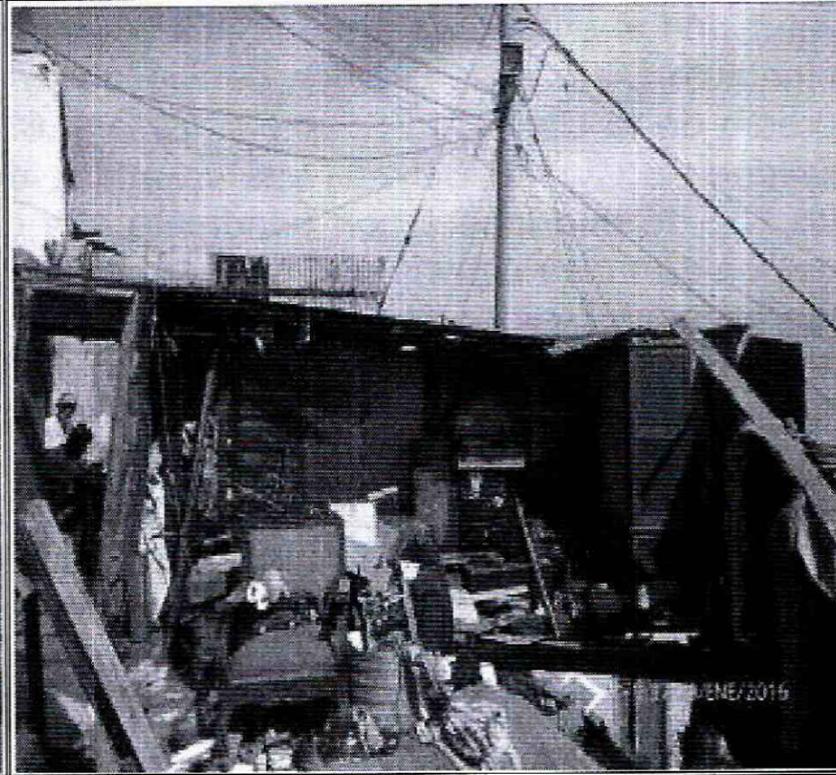
En el predio de la referencia se emplaza una vivienda, de un nivel construida en material de recuperación, con cubierta liviana en tejas de zinc soportada por un entramado en madera que descansa sobre los elementos de cerramiento perimetral; vivienda que sufrió el colapso en el 80 % de su estructura y de la cubierta (Ver fotografía 2). Para la adecuación del predio y de la vivienda se implementó un talud de corte sobre el costado oriental, con altura aproximada de 1.5 metros y longitud aproximada de 9.0 metros, talud que no cuenta con obras de protección y/o contención, así como tampoco con obras para el manejo de las aguas de escorrentía superficial y subsuperficial (Ver fotografía 3 y 4), razón por la cual se han presentado desprendimientos del material que lo conforma, ocasionando el debilitamiento del terreno en las bases de los elementos en madera que servían como columnas para la vivienda; alguna de las cuales colapsaron.

Dentro de las posibles causas por las que se presentó el colapso de la vivienda se puede mencionar el desprendimiento de material del talud de corte sobre el costado oriental, por no contar con medidas de protección y/ contención; adicionalmente el talud no contaba con obras para el manejo de aguas de escorrentía superficial, lo cual posiblemente por filtraciones sobre el talud pudo debilitar el suelo sobre el cual estaba construida la vivienda.

Foto No. 2. Colapso de la vivienda emplazada en el predio de la Calle 71 A Sur No. 20 A - 61

- La estabilidad estructural y funcionalidad de la vivienda emplazada en el predio de la Calle 71 A Sur No. 20 A – 61, en el Barrio Villas del Progreso de la Localidad de Ciudad Bolívar, se encuentran comprometidas en la actualidad por el colapso de los elementos de cerramiento perimetral del costado oriental y por la pérdida de verticalidad de los elementos en madera que servían como columnas; así como por el colapso de la cubierta.

- A los responsables de la vivienda emplazada en el predio de la Calle 71 A Sur No. 20 A – 61, en el Barrio Villas del Progreso de la Localidad de Ciudad Bolívar, mantener la recomendación de Evacuación, hasta tanto se implementen las obras que garanticen las condiciones de estabilidad estructural y funcionalidad de la vivienda.

- Al responsable y/o responsables de la vivienda emplazada en el predio de la Calle 71 A Sur No. 20 A – 61, en el Barrio Villas del Progreso de la Localidad de Ciudad Bolívar, implementar las acciones necesarias de reparación, reconstrucción y reforzamiento estructural que garanticen la estabilidad y funcionalidad de la misma; acciones que deben ser adelantadas con el apoyo de personal idóneo, garantizando que se cumplan los requerimientos establecidos en el Reglamento colombiano de Construcción Sismo Resistente NSR-10, de acuerdo a la normatividad vigente, para lo cual se deben tramitar los permisos y licencias respectivos.

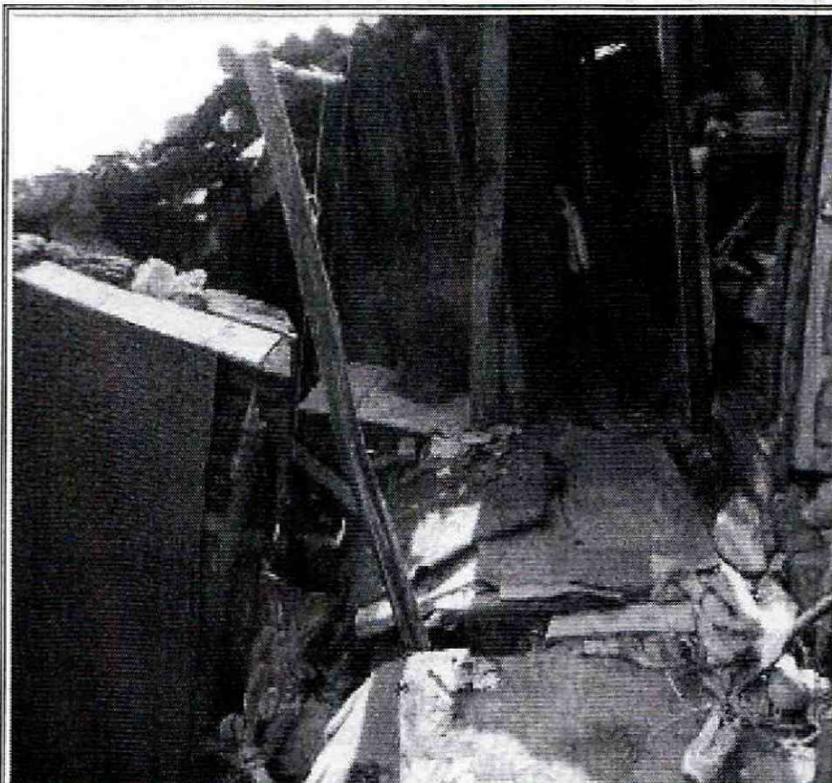
Foto No. 5. Perda de verticalidad de los elementos en madera que conformaban la estructura

Foto No. 6. Perda de verticalidad de los elementos en madera que conformaban la estructura
