DIAGNÓSTICO TÉCNICO DI - 8939
SUBDIRECCIÓN DE ANÁLISIS DE RIESGOS Y EFECTOS DE CAMBIO CLIMÁTICO
COORDINACIÓN DE ASISTENCIA TÉCNICA
RADICADO IDIGER No. 2016ER689

ATENDIÓ: FREDY ENRIQUE QUIROGA				SOLICITANTE: Víctor Manuel Contreras - Comunidad	
COE	20	MÓVIL	3	VIGENCIA: Temporal mientras no se modifique significativamente las condiciones físicas del sector	
FECHA	21 de Enero de 2016	HORA	11:01 a.m.

PREDIO	Calle 25 Sur No 16-07 Este	ÁREA DIRECTA	100 m ²		
DESARROLLO	Triángulo Alto	POBLACIÓN ATENDIDA	1		
UPZ	32 – San Blas	FAMILIAS	1	ADULTOS	1
LOCALIDAD	4 – San Cristóbal	PREDIOS EVALUADOS	1		
CHIP	AAA0000MRRJ	OFICIO REMISORIO	CR-23102

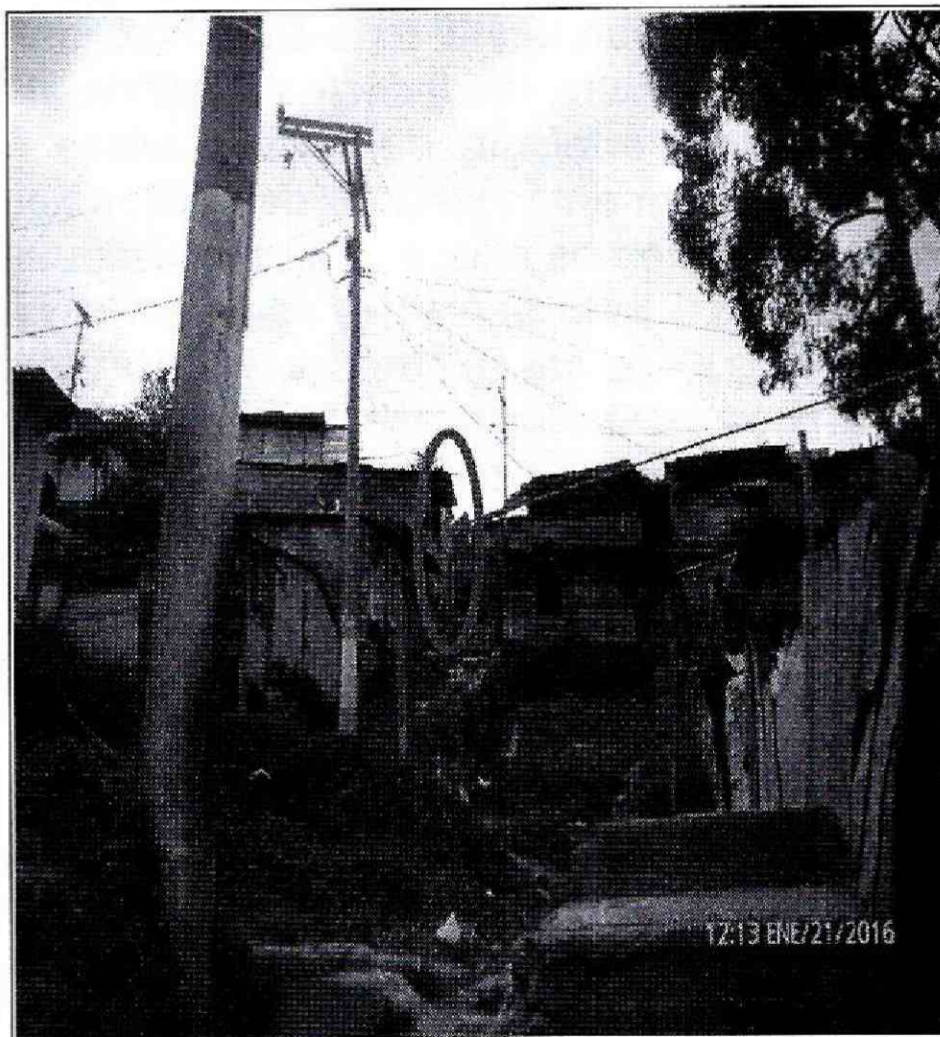
Se realizó visita técnica el día 21 de Enero de 2016, al sector donde se emplaza el predio de la Calle 25 Sur No 16-07 Este, el cual corresponde a una zona sin consolidar, con vías de acceso en afirmado, se localiza en una zona de ladera de pendiente cercana a los 30 grados caracterizada por una geomorfología de roca arcillosa y depósitos de origen coluvial, sobre la cual se han implementado senderos peatonales en adoquín y en otros casos recebo compactado, sin sistemas para el manejo de aguas lluvias. En el sector se emplazan viviendas de uno (1) a tres (3) niveles construidas en material de recuperación y mampostería simple, en algunos casos con cubiertas en teja de zinc y asbesto cemento; viviendas que en términos generales presentan deficiencias constructivas relacionadas con la ausencia de elementos de confinamiento y amarre. Así mismo, las viviendas han sido acomodadas al terreno mediante taludes de corte y relleno los cuales en la mayoría de los casos no cuentan con medidas de contención, ni sistemas para dar manejo a las aguas de escorrentía superficial y subsuperficial, situación que pudiere favorecer los procesos de filtración de estas aguas al interior de las viviendas.

Fotografía 1. Vista del sector donde se emplaza la vivienda emplazada en el predio de la Calle 25 Sur No 16-07 Este.

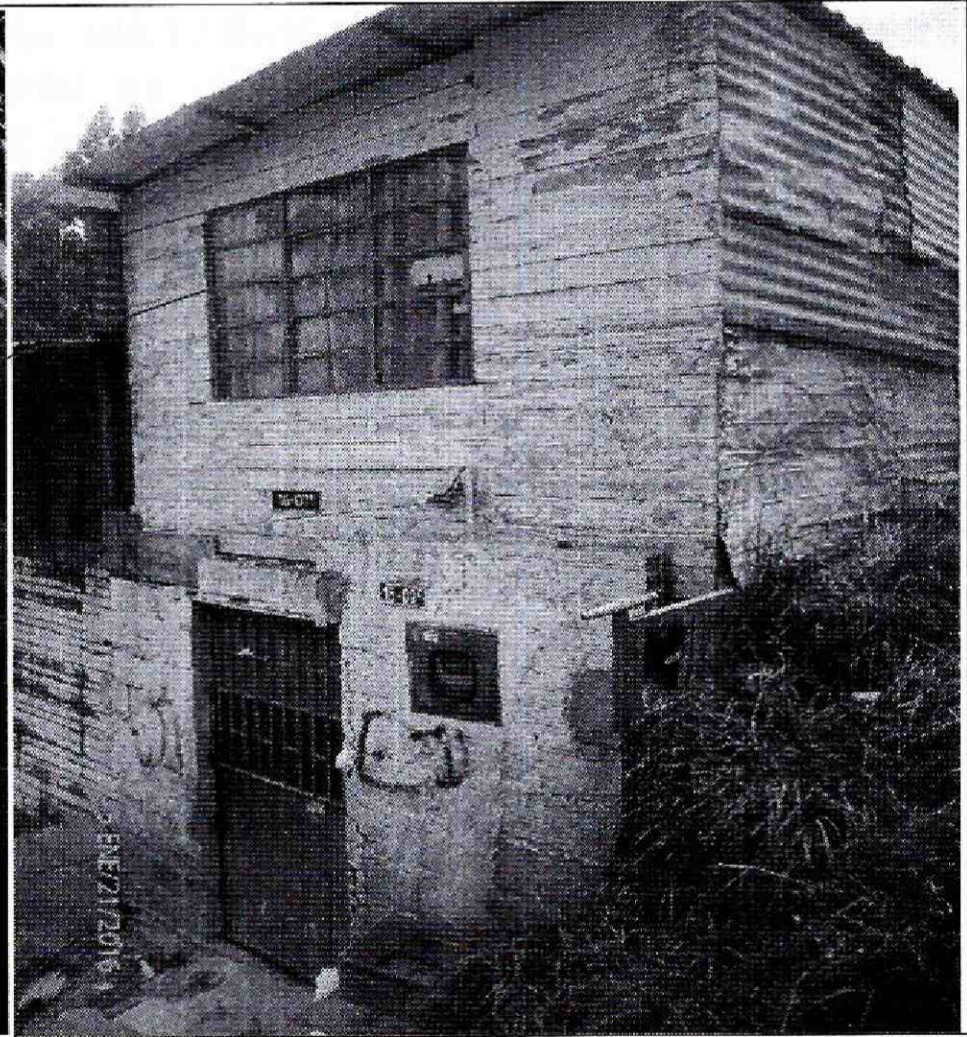
En el predio de la Calle 25 Sur No 16-07 Este, se emplaza una vivienda de dos (2) niveles, construida en un sistema combinado en mampostería simple (primer nivel) y madera (segundo nivel), cuenta con placa de entepiso en madera, y cubierta liviana en teja plástica soportada por un entramado en madera el cual a su vez se encuentra apoyado sobre los muros perimetrales de la vivienda. Presenta deficiencias constructivas relacionadas con la ausencia de adecuados elementos de confinamiento y amarre, así como la degradación de los elementos en madera que la componen, sumado al deterioro por la falta de mantenimiento preventivo.

Fotografía 2. Vista de la vivienda emplazada en el predio de la Calle 25 Sur No 16-07 Este.

- Al responsable y/o responsables del predio de la Calle 25 Sur No 16-07 Este, en el Desarrollo el Triángulo Alto de la Localidad de San Cristóbal, deberá realizar la reevaluación del sistema estructural actual de la vivienda, orientada a incrementar su resistencia y propender por una mejora de su condición estructural y de cimentación, para garantizar las condiciones seguras de habitabilidad, cumpliendo con la normatividad vigente.

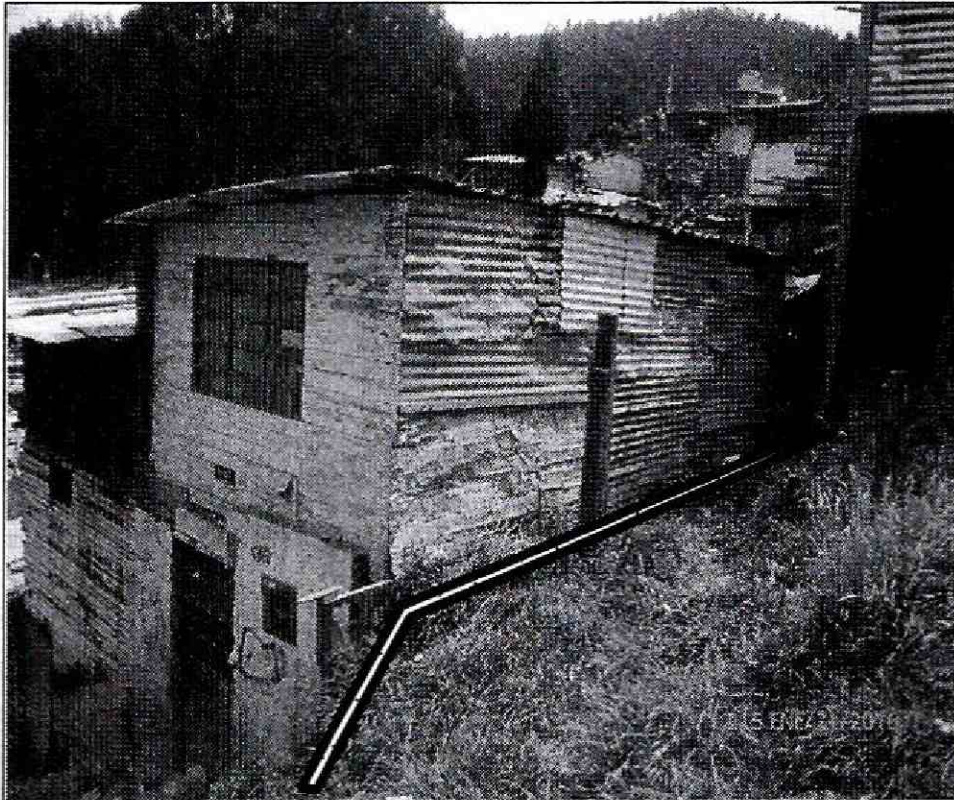
Al costado occidental del predio se observó un talud de corte, de tendencia vertical, con altura de aproximadamente 1.5 metros y una longitud cercana a los 10 metros, en el que no se observan medidas de contención, ni sistemas para dar manejo a las aguas

de escorrentía superficial y subsuperficial, situación que pudiere favorecer la filtración de agua al interior de la vivienda y la presencia de humedades en la misma, adicionalmente, se identifica que el manejo de las aguas servidas no es el adecuado ya discurren sin ningún tipo de conducto generando las humedades identificadas en dicho costado del predio y algunas de ellas son conducidas por zanjas generando grietas en el terreno.

Entre las posibles causas por las se están presentado las afectaciones al interior del predio es la falta de mantenimiento preventivo de la vivienda, la carencia de medidas de contención y/o protección y la falta de manejo para las aguas de escorrentía superficial y subsuperficial sumado al mal manejo de las aguas servidas del predio.

Fotografía 3. Talud de corte, de tendencia vertical, con altura de aproximadamente 1.5 metros y una longitud cercana a los 10 metros, en el que no se observan medidas de contención, ni sistemas para dar manejo a las aguas de escorrentía superficial y subsuperficial.

- En el caso de no existir restricciones y/o condicionamientos al uso del suelo para el predio de la Calle 25 Sur No 16-07 Este, en el Desarrollo el Triángulo Alto de la Localidad de San Cristóbal, se recomienda al responsable y/o responsables de la vivienda, implementar acciones para el mantenimiento de la redes internas hidro-sanitarias, con el fin de reparar las fugas en dichas redes y evitar la degradación de la condición de estabilidad de la ladera donde se encuentra emplazada la vivienda.

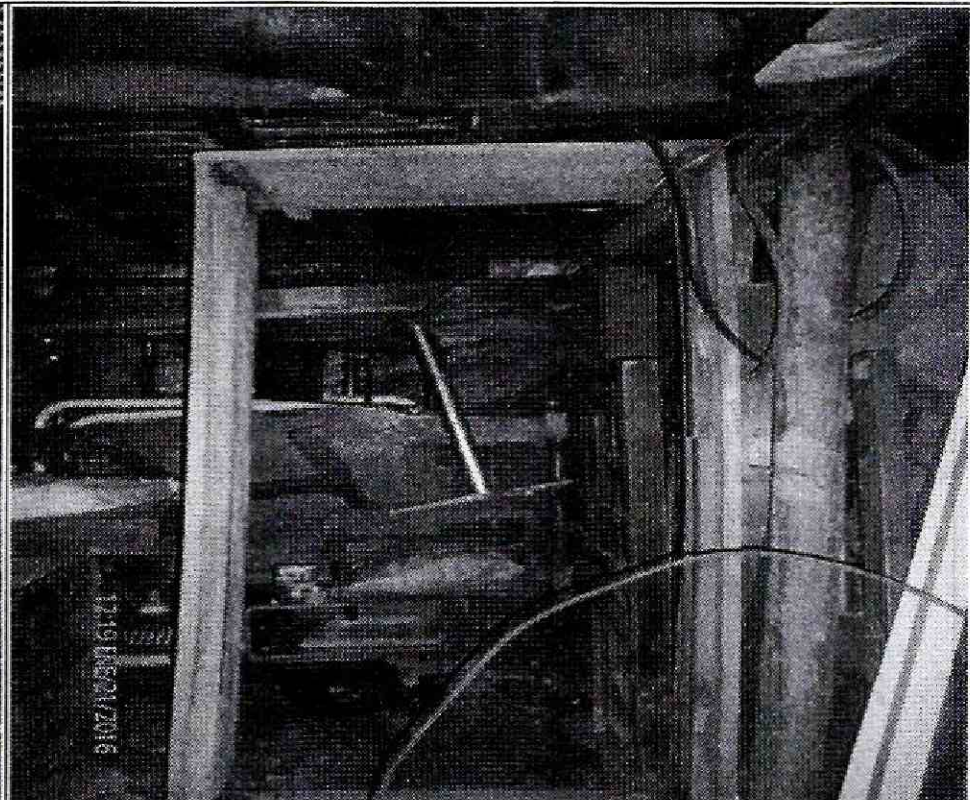
Fotografía 4. Placa de entrepiso en madera.

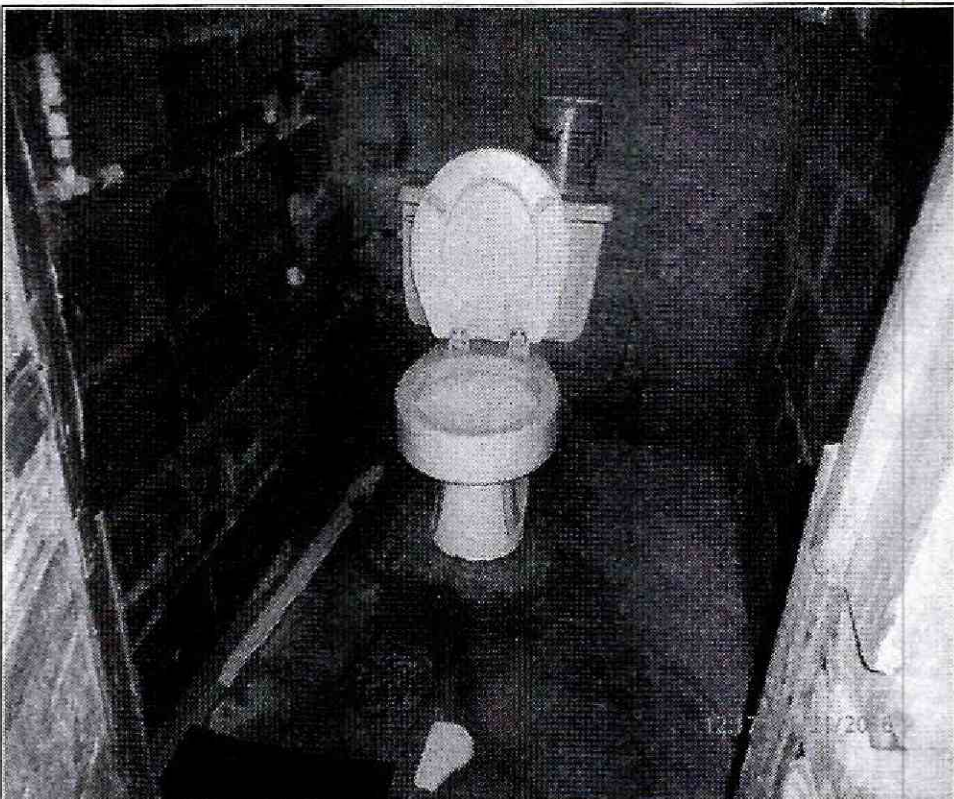
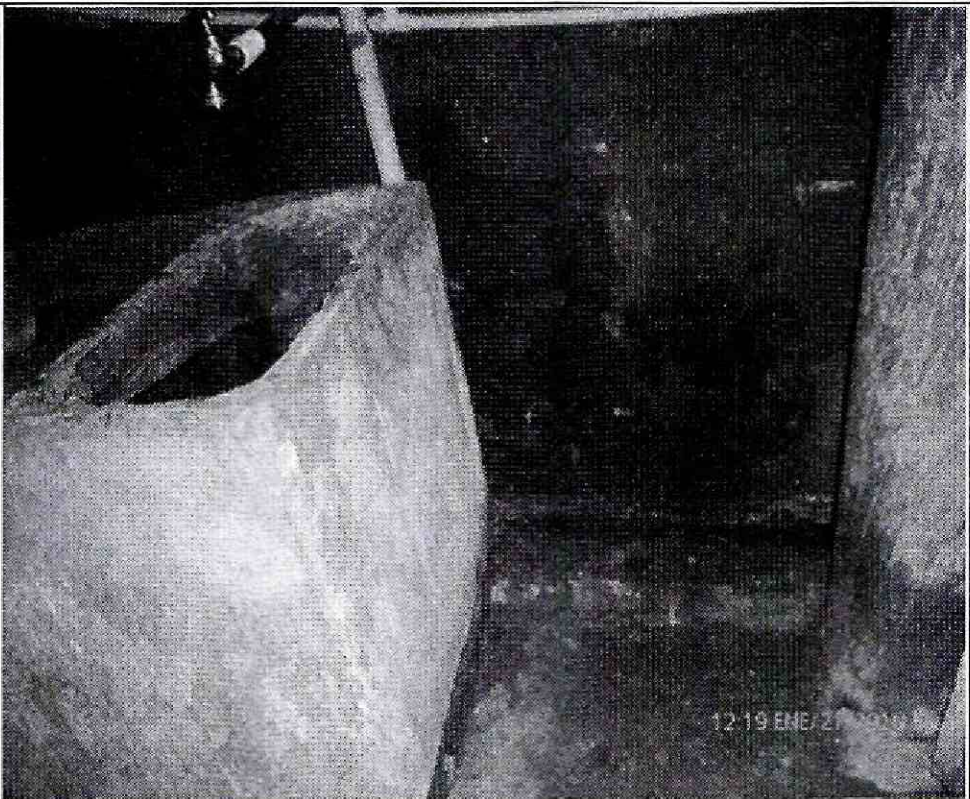
Fotografía 5 y 6. Se identifica que el manejo de las aguas servidas no es el adecuado ya discurren sin ningún tipo de conducto generando las humedades identificadas en dicho costado del predio.
