DIAGNÓSTICO TÉCNICO - DI No. 8942 SUBDIRECCIÓN DE ANÁLISIS DE RIESGOS Y EFECTOS DEL CAMBIO CLIMÁTICO COORDINACIÓN DE ASISTENCIA TÉCNICA RADICADO IDIGER 2015ER22083

El predio de la Calle 146 No. 7 F - 90 se localiza en la Manzana 01 - Lote 10 - del Sector Catastral Los Cedros Oriental de la Localidad de Usaquén, Código de Sector 008509,

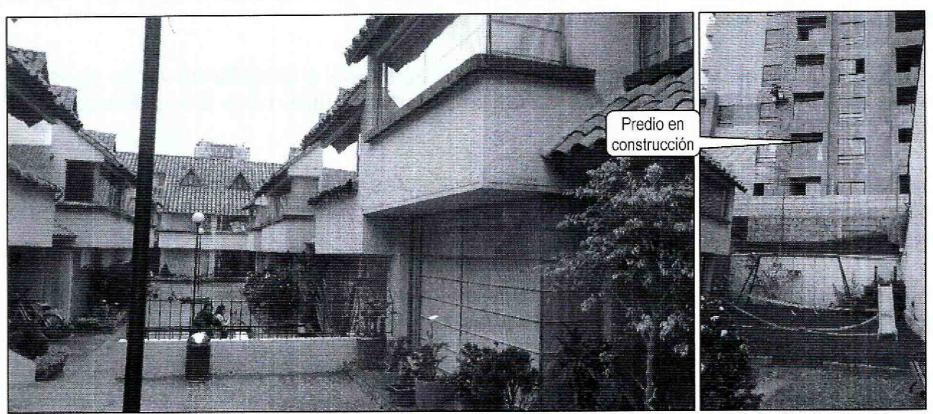
En atención al Radicado IDIGER No. 2015ER22083, personal del Instituto Distrital de Gestión de Riesgos y Cambio Climático - IDIGER, realizó visita técnica el día 06 de Enero de 2016 al Conjunto Residencial Mindanao emplazado en el predio de la Calle 146 No. 7 F - 90, en el Sector Catastral Los Cedros Oriental de la Localidad de Usaquén, encontrando una agrupación de 18 casas de dos niveles y un altillo, construidas con muros de carga en mampostería simple, cubierta a dos aguas en teja de arcilla cocida sobre entramado de madera y en patios teja tipo eternit sobre perfilería metálica. Estas viviendas fueron construidas hace 40 años según información catastral (fecha anterior a la entrada en vigencia del Código de Construcciones Sismo-Resistentes de Junio de 1984 (Decreto 1400 de 1984)). Las viviendas se agrupan en tres bloques sin junta de dilatación entre ellas, cuentan con estructura simétrica y es muy posible que se compartan muros medianeros. El Conjunto cuenta con un sótano usado como sector de parqueo, desde donde se observan columnas de sección rectangular que sostienen la losa de circulación de la Agrupación. Hacia el costado oriental del Conjunto, se adelantan obras de construcción de un proyecto inmobiliario en el predio de la Calle 146 No. 7 F -80, que consta de una torre de nueve (9) niveles en sistema estructural de pórticos en concreto, losas de entrepiso, mampostería para muros divisorios y fachada y se encuentra en la actualidad en trabajos de limpieza de exteriores (ver fotografía 2).

Fotografía 1 y 2. Vista general de la configuración de las Casas que componen el Conjunto Residencial Mindanao emplazado en el predio de la Calle 146 No. 7 F - 90, así como de la obra colindante del predio de la Calle 146 No. 7 F - 80

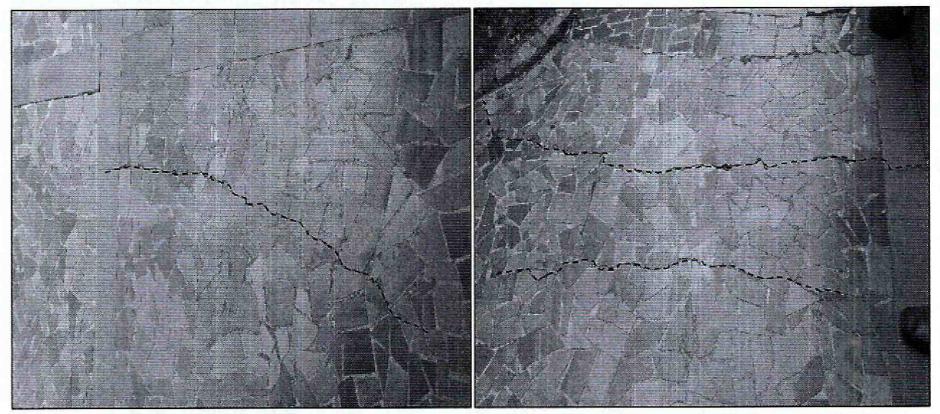
En el Conjunto Residencial Mindanao se observan afectaciones en zonas de circulación, tales como grietas y deformaciones en enchapes de la losa de entrepiso (ver fotografías 3 y 4), así como grietas de tendencia escalonada en muros de cerramiento de aberturas cercanas a 2.5 milímetros (ver fotografía 5). Se realiza inspección en las casas que

Dentro de las posibles causas, se tienen varios factores tales como las vibraciones y desconfinamiento del terreno producto de las labores de excavación y construcción que se adelantan en el predio de la Calle 146 No. 7 F - 80, lo cual sumado a las deficiencias de diseño de las viviendas que son inherentes a su fecha de construcción, las cuales se relacionan con la falta de elementos de confinamiento y amarre como vigas y columnas, pudo generar las lesiones antes descritas.

Fotografía 3 y 4. Vista de las grietas en zonas de circulación del Conjunto Residencial Mindanao emplazado en el predio de la Calle 146 No. 7 F - 90, en el Sector Catastral Los Cedros Oriental, de la Localidad de Usaquén

- A los responsables de la construcción del proyecto inmobiliario que se adelanta en el predio de la Calle 146 No. 7 F 80 y/o a los propietarios de las casas que conforman el Conjunto Residencial Mindanao emplazado en el predio de la Calle 146 No. 7 F 90, realizar las obras de reparación a los elementos afectados, con el fin de evitar el avance de estas lesiones y garantizar el comportamiento óptimo de las viviendas y de la infraestructura que conforma el Conjunto en general, frente a cargas normales de servicio y cargas dinámicas (sismo).

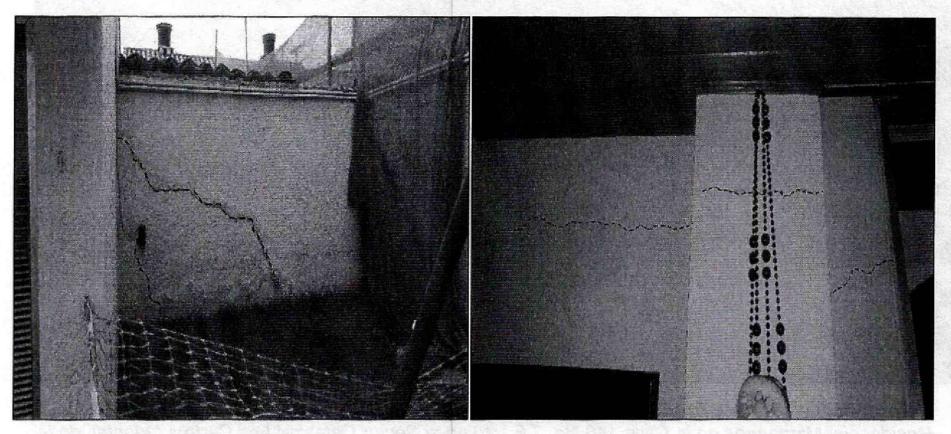
En la Casa 10 se observan fisuras de tendencia horizontal e irregular en varios muros al interior de la misma, estas fisuras varían en abertura entre 1.5 y 2.5 milímetros (ver fotografías 6-8).

Fotografía 5 y 6. Vista de las grietas en muros de cerramiento y de las fisuras al interior de la Casa 10 del Conjunto Residencial Mindanao ubicado en la Calle 146 No. 7 F - 90

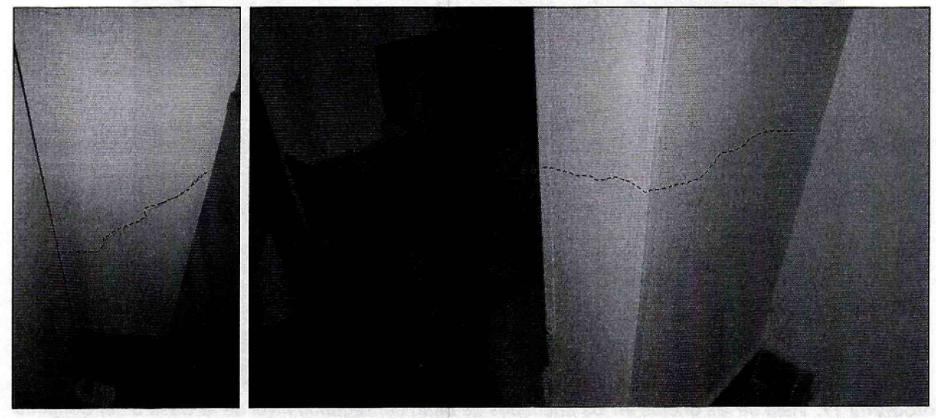
Fotografía 7 y 8. Vista de las fisuras al interior de la Casa 10 del Conjunto Residencial Mindanao ubicado en la Calle 146 No. 7 F - 90

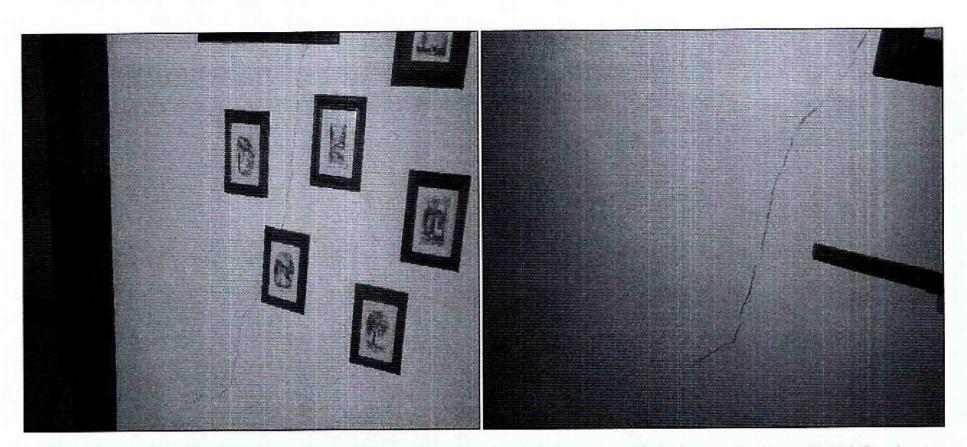
Al interior de la Casa 8, se evidencian grietas y fisuras de tendencia irregular en algunos muros perimetrales y divisorios, de aberturas no mayores a 3.0 milímetros, así como grietas en enchapes de baños (ver fotografías 9 – 11).

Fotografía 9 y 10. Vista de las fisuras de tendencia escalonada al interior de la Casa 8 del Conjunto Residencial Mindanaos en la Calle 146 No. 7 F - 90 en el Sector Catastral Los Cedros Oriental, de la Localidad de Usaquén

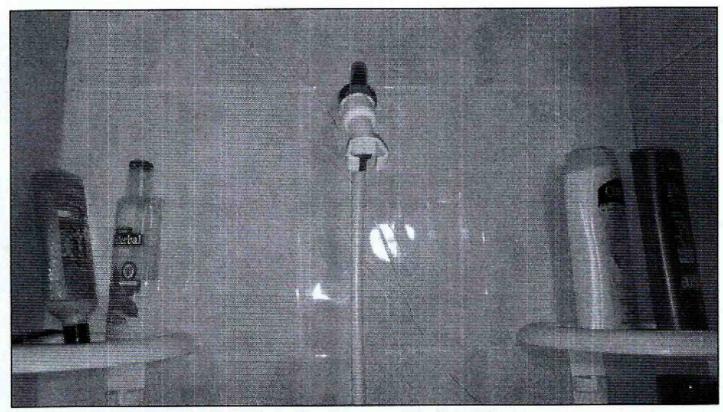
Fotografía 11. Vista de las grietas en los enchapes de baño del segundo nivel de la Casa 8 del Conjunto Residencial Mindanaos de la Calle 146 No. 7 F - 90, en el Sector Catastral Los Cedros Oriental, de la Localidad de Usaquén

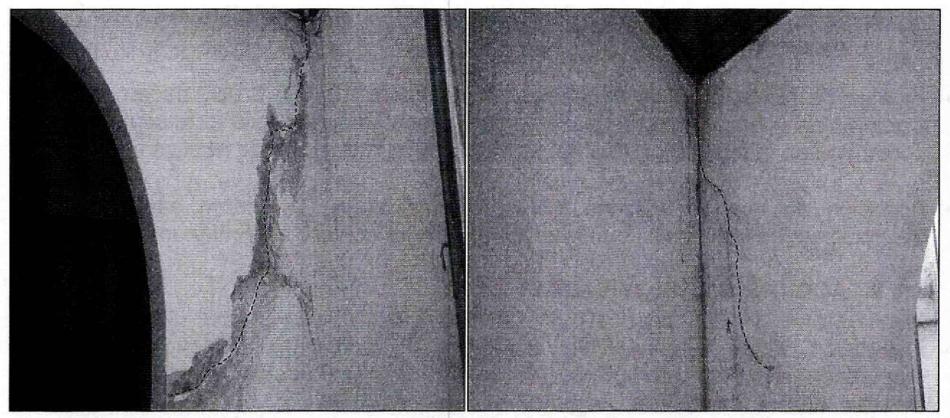
La Casa 2, presenta grietas escalonadas en muros del sector del patio de abertura aproximada de 2.0 milímetros (ver fotografías 12 y 13).

Fotografía 12 y 13. Vista de las fisuras de tendencia escalonada en muros del patio interno de la Casa 2 del Conjunto Residencial Mindanaos en la Calle 146 No. 7 F - 90 en el Sector Catastral Los Cedros Oriental, de la Localidad de Usaquén
