DIAGNÓSTICO TÉCNICO No DI-8943
SUBDIRECCIÓN DE ANÁLISIS DE RIESGOS Y EFECTOS DEL CAMBIO CLIMÁTICO
COORDINACIÓN DE ASISTENCIA TÉCNICA
RADICADO IDIGER 2015ER22868 y 2016ER19

DIRECCIÓN	Canterbury Café-Bar Carrera 71D No 3A – 37 Sur	ÁREA DIRECTA		0.02 Ha			
SECTOR CATASTRAL	Hipotecho Occidental	POBLACIÓN ATENDIDA		100			
UPZ	44 – Américas	FAMILIAS	0	ADULTOS	100	NIÑOS	0
LOCALIDAD	8 – Kennedy	PREDIOS EVALUADOS		1			
CHIP	AAA0040WOPP	OFICIO REMISORIOS		CR-23123

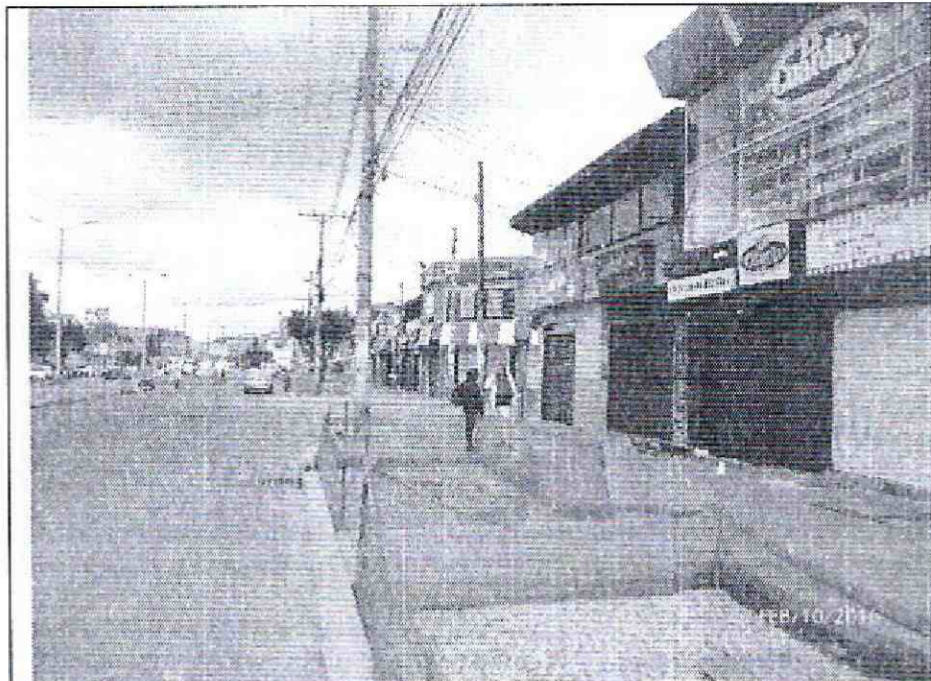
El sector se está interviniendo por medio de adecuación de andenes por parte del Consorcio Alianza Redes Ambientales II, empresa contratada por el IDU, donde se está instalando un pavimento articulado conformado por adoquines de arcilla y reemplazo de algunas redes de aguas servidas. (Ver Fotografías 1 y 2).

Fotografía 1. Vista de las actividades de construcción realizadas en el sector

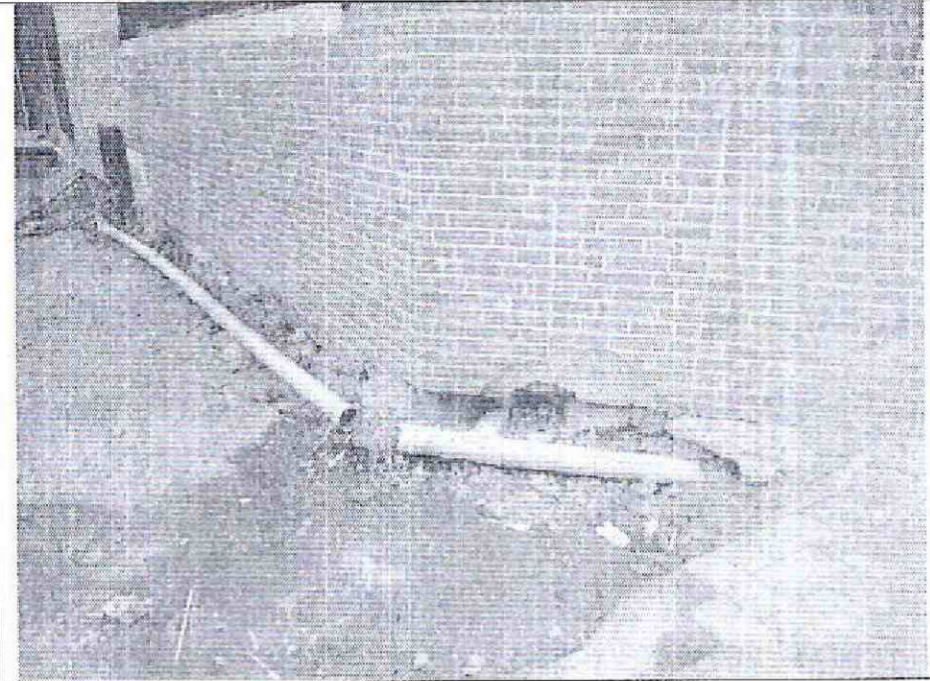
Fotografía 2. Vista de las actividades de construcción realizadas en el sector

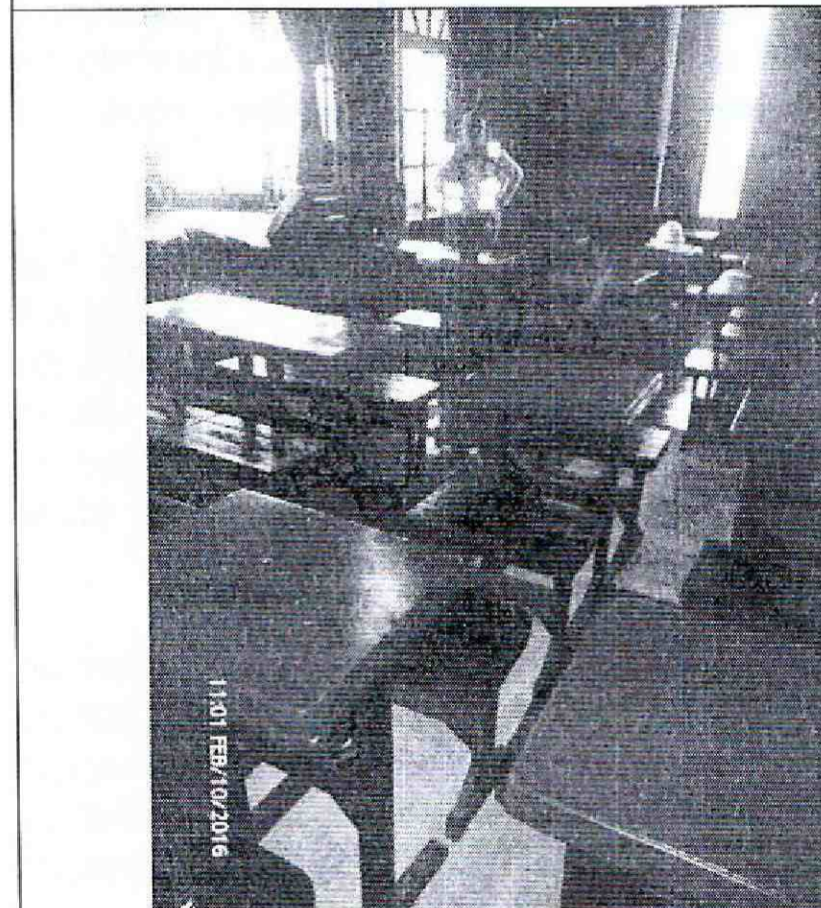
En el predio se emplaza una edificación de dos niveles construida en mampostería simple al parecer sin confinamiento, losa de contrapiso en concreto y losa de entrepiso en metaldeck que sostiene una losa en concreto de aproximadamente 10cm de espesor. Es en esta losa de entrepiso donde las personas responsables de la edificación aducen que producto de la compactación del material que sirve de soporte al pavimento articulado, se produjo el levantamiento de las baldosas que conforman el piso del local comercial, situación que en la actualidad no compromete la estabilidad de la edificación. (Ver Fotografías 3 y 4)

Se anota que con base en la inspección visual no es posible determinar si existe relación alguna entre las obras realizadas en el andén del establecimiento por parte del Consorcio Alianza Redes Ambientales II y las afectaciones en la baldosa del mismo o que la edificación esté siendo afectada por asentamientos propios de la construcción dada las intervenciones realizadas, por lo que es pertinente adelantar estudios de patología que permitan determinar dicha información.

Fotografía 3. Detalle de la losa de entpiso del local comercial donde se evidencia que algunas baldosas fueron retiradas al parecer por las afectaciones sufridas.

- A los responsables del Establecimiento Canterbury Café-Bar, emplazado en el predio de la Carrera 71D No 3A – 37 Sur, Sector Catastral Hipotecho Occidental de la Localidad de Kennedy, realizar el control de asentamientos respectivos con el fin de verificar si se presentan movimientos anormales que puedan comprometer la estabilidad de la edificación.
- A los responsables del predio de la Carrera 71D No 3A – 37 Sur, Sector Catastral Hipotecho Occidental de la Localidad de Kennedy, implementar las medidas de mantenimiento y mejoramiento, con el fin de garantizar la funcionalidad y estabilidad del mismo.

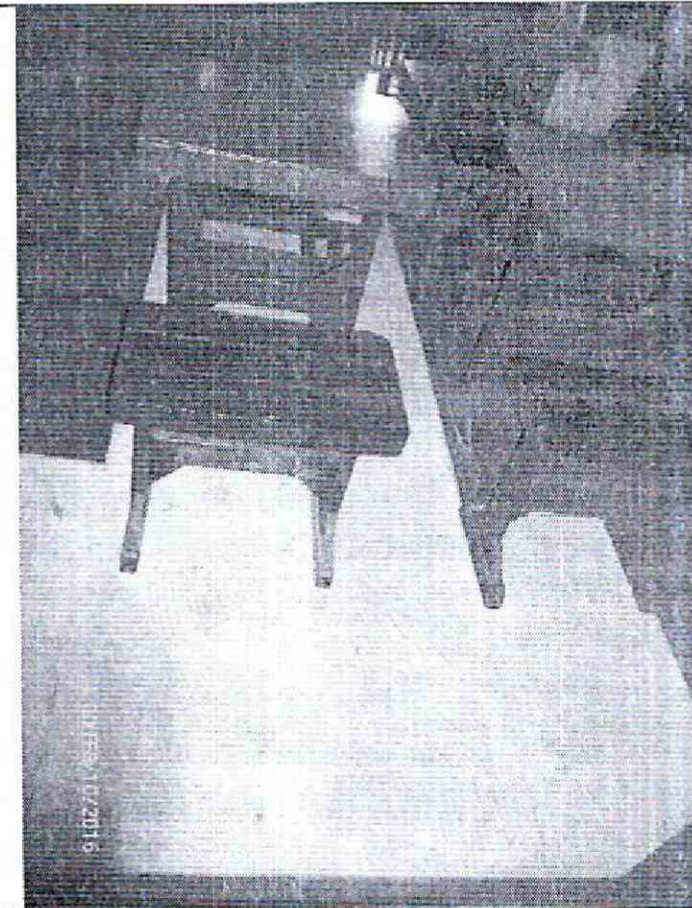
Fotografía 4. Detalle de la losa de entpiso del local comercial donde se evidencia que algunas baldosas fueron retiradas al parecer por las afectaciones sufridas
