DIAGNÓSTICO TÉCNICO - DI No. 8944
SUBDIRECCIÓN DE ANÁLISIS DE RIESGOS Y EFECTOS DEL CAMBIO CLIMÁTICO
COORDINACIÓN DE ASISTENCIA TÉCNICA
RADICADO IDIGER 2015ER21467
EVENTO DE EMERGENCIA SIRE 3619641

ATENDIÓ: MARÍA ANGÉLICA QUINTERO QUINTANA				SOLICITANTE			
COE	24	MOVIL	08	JULIO CÉSAR ROMERO			
FECHA	06 de Enero de 2016	HORA	13:20	VIGENCIA: Temporal mientras no se modifique significativamente las condiciones físicas del sector.			
DIRECCIÓN	Calle 87 No. 8-44	ÁREA DIRECTA		0.01 Ha			
SECTOR CATASTRAL	La Cabrera	POBLACIÓN ATENDIDA		0			
UPZ	88 – El Refugio	FAMILIAS	0	ADULTOS	1	NIÑOS	0
LOCALIDAD	2 – Chapinero	PREDIOS EVALUADOS		1			
CHIP	AAA0096UUKC	OFICIO REMISORIOS		CR-23126

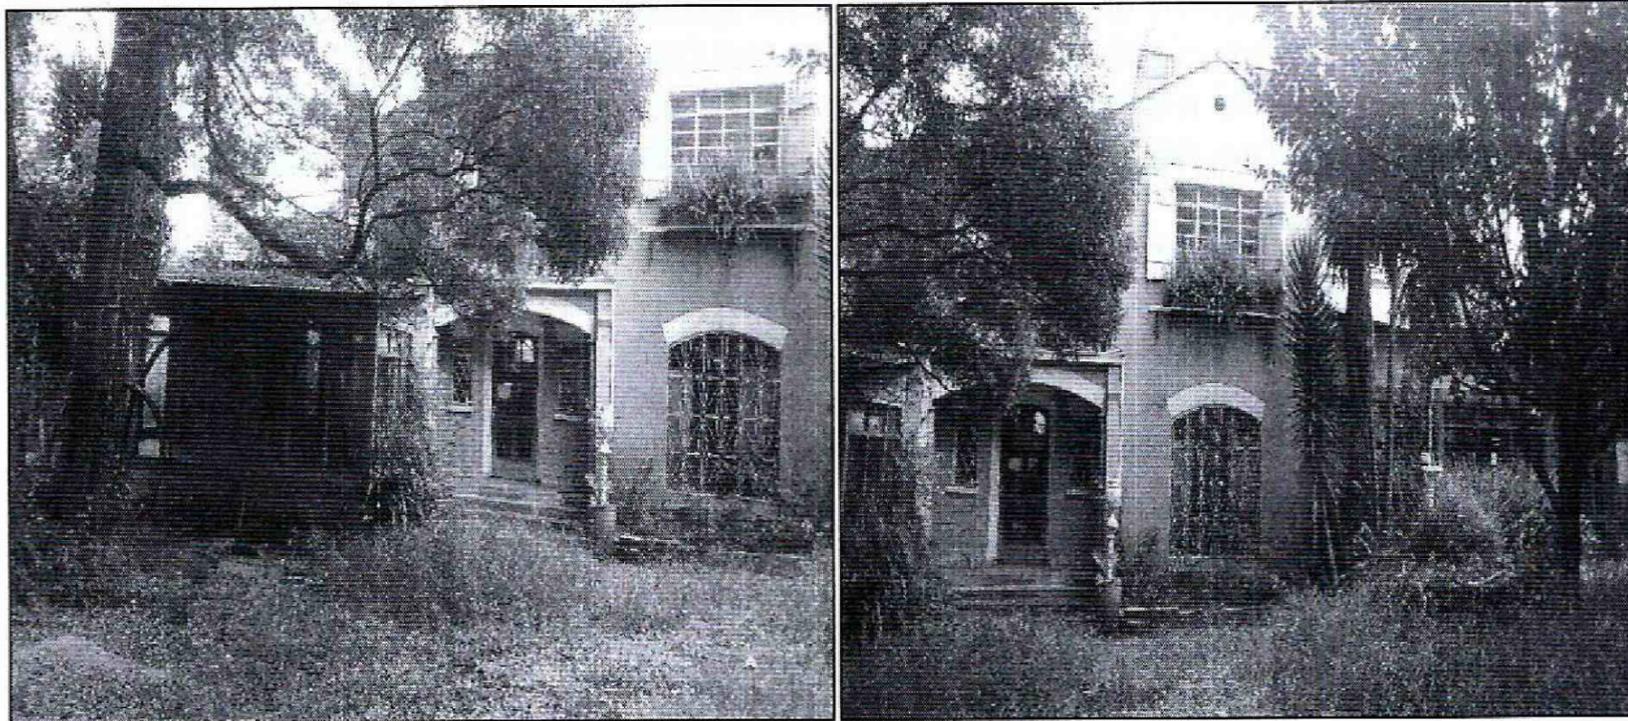
En atención al radicado IDIGER No. 2015ER21467 por el cual se genera el Evento de Emergencia SIRE 3619641, personal del Instituto Distrital de Gestión de Riesgos y Cambio Climático IDIGER, realizó visita técnica el día 06 de Enero de 2016 a la edificación emplazada en el predio de la Calle 87 No. 8-44, en el Sector Catastral La Cabrera, de la Localidad de Chapinero, la cual consta de dos (2) niveles, construida mediante un sistema de muros en mampostería y adobe sin confinamiento visible, que conforman muros portantes, con relieves de fachada, losa de entrepiso y cielos rasos en madera (ver fotografías 1 a 3), con cubierta tipo pesada en teja de arcilla cocida.

Fotografía 1 y 2. Fachada principal de la edificación emplazada en el predio de la Calle 87 No. 8-44, en el Sector Catastral La Cabrera, de la Localidad de Chapinero

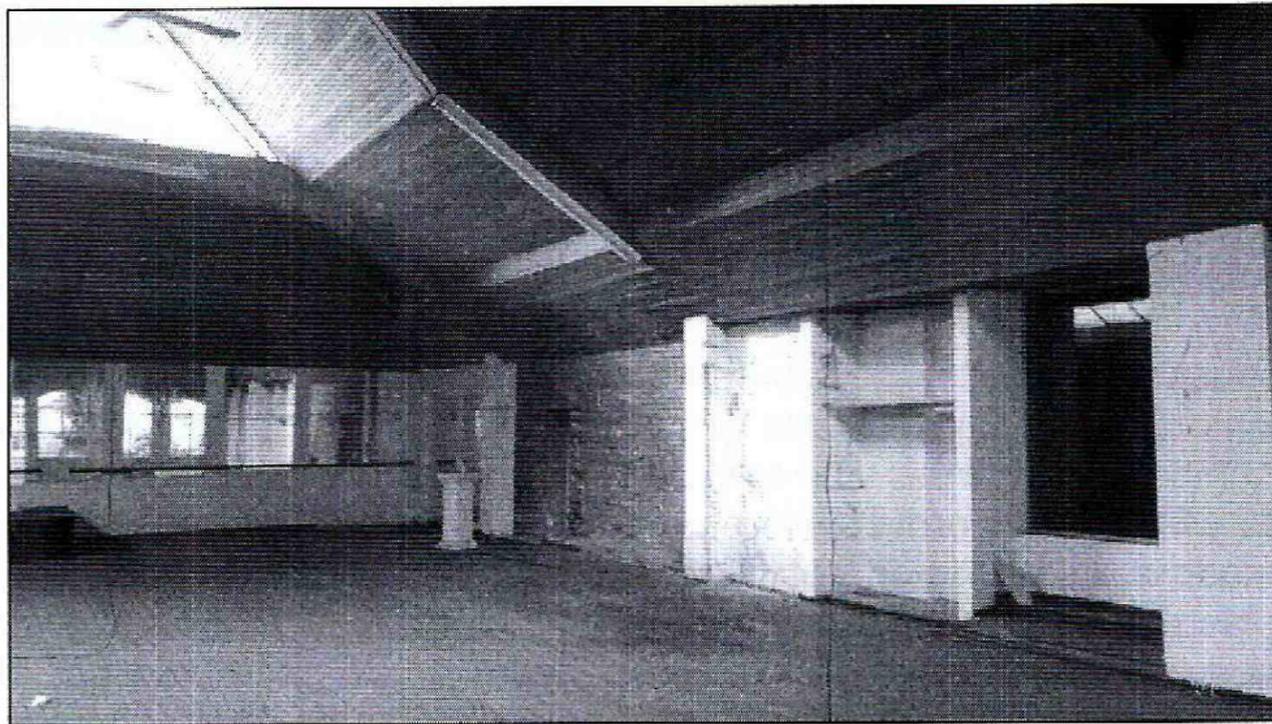
Fotografía 3. Vista del cielo raso de la edificación emplazada en el predio de la Calle 87 No. 8-44, en el Sector Catastral La Cabrera, de la Localidad de Chapinero

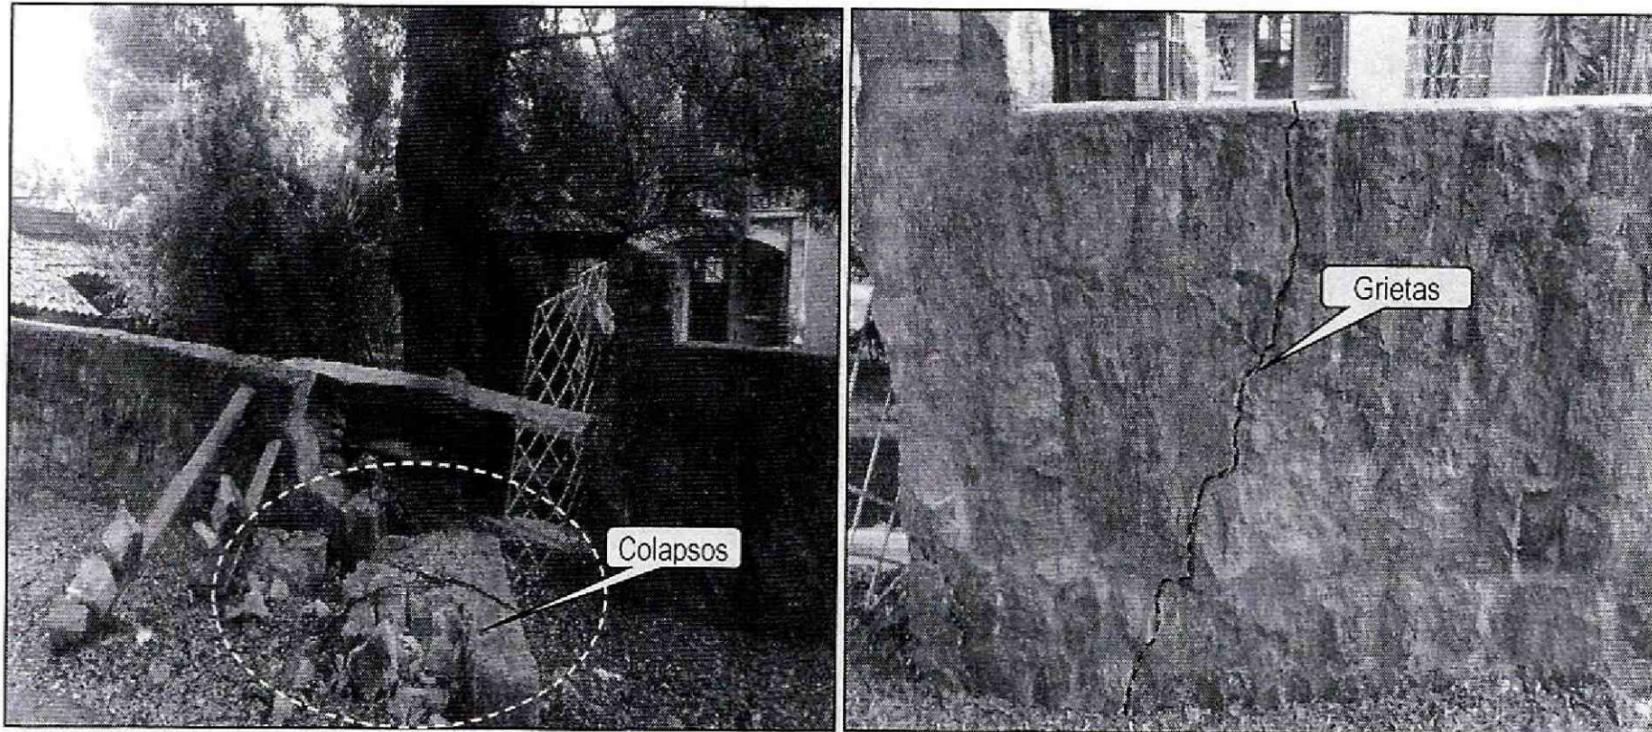
El predio cuenta con un antejardín donde se encuentran sembrados varios elementos arbóreos de gran tamaño y se tiene un cerramiento mediante un muro de piedra pegada y rejas en perfilera metálica. Este muro presentó el colapso parcial en una sección colindante con el individuo arbóreo de mayor tamaño y hacia el costado oriental se evidencian grietas escalonadas a lo largo del sistema de pega de las piedras (ver fotografía 4 y 5). Al interior de la edificación, se evidencian lesiones de tipo mecánico en muros perimetrales y divisorios, tales como grietas de tendencia escalonada (ver fotografías 6 - 8), desprendimientos de la torta inferior de cielo raso (ver fotografía 9 y 10), descomposición de los elementos de madera que conforman la losa de entrepiso, situación que ha generado el colapso parcial de secciones de este elemento (ver fotografía 11 - 14). En algunos sectores se observan fracturas de muros en puntos cercanos a la zona de traba de mampuestos (ver fotografía 15). En general la edificación presenta lesiones de tipo físico como humedades, desprendimiento de la capa de recubrimiento de muros y erosión de la mampostería (ver fotografía 16 - 18).

Entre las causas de las lesiones evidenciadas en la edificación, se tiene la falta de mantenimiento preventivo y el estado de abandono, situación que provocó el desgaste de los elementos estructurales y no estructurales por factores propios de uso, factores ambientales y filtraciones provenientes de aguas lluvias que ingresan por la cubierta, lo cual sumado a las múltiples deficiencias constructivas, pudo haber favorecido al avance de las afectaciones presentes en la estructura. Por otra parte y en relación con el colapso del muro de cerramiento en piedra, pudo generarse por el sistema radicular del árbol que se encuentra sembrado en cercanías de este elemento y por las deficiencias constructivas del mismo.

Fotografía 4 y 5. Vista del colapso y de las grietas en muros de cerramiento de la edificación emplazada en el predio de la Calle 87 No. 8-44, en el Sector Catastral La Cabrera, de la Localidad de Chapinero

- Al Instituto Colombiano de Bienestar Familiar como responsables de la edificación emplazada en el predio de la Calle 87 No. 8-44, en el Sector Catastral La Cabrera, de la Localidad de Chapinero, se recomienda adelantar de manera inmediata las labores de reconstrucción del muro de cerramiento que presentó el colapso parcial, con el fin garantizar su funcionalidad y con eso evitar futuras afectaciones.

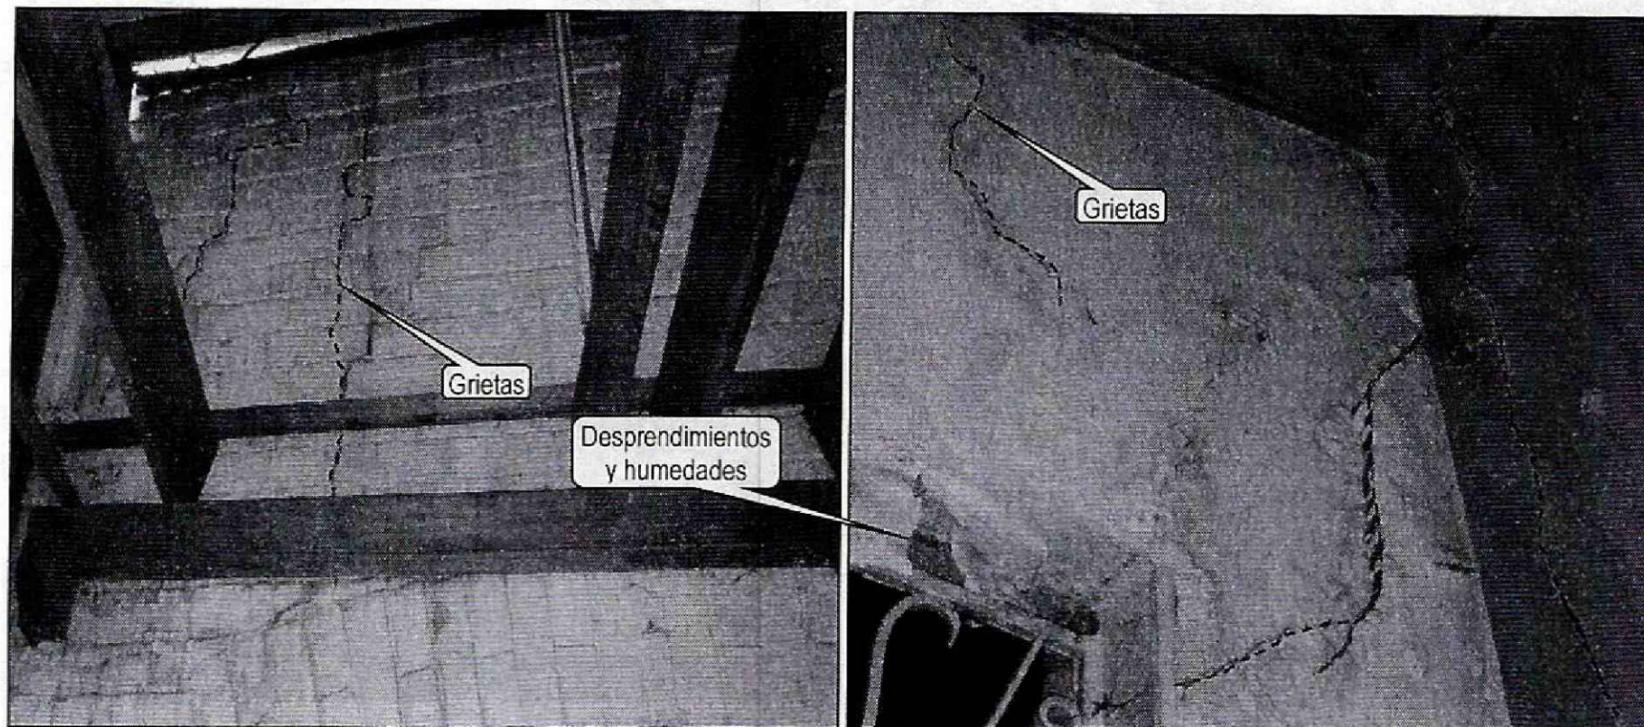
Fotografía 6 y 7. Vista de las grietas en muros perimetrales e interiores de la edificación de la Calle 87 No. 8-44, en el Sector Catastral La Cabrera, de la Localidad de Chapinero

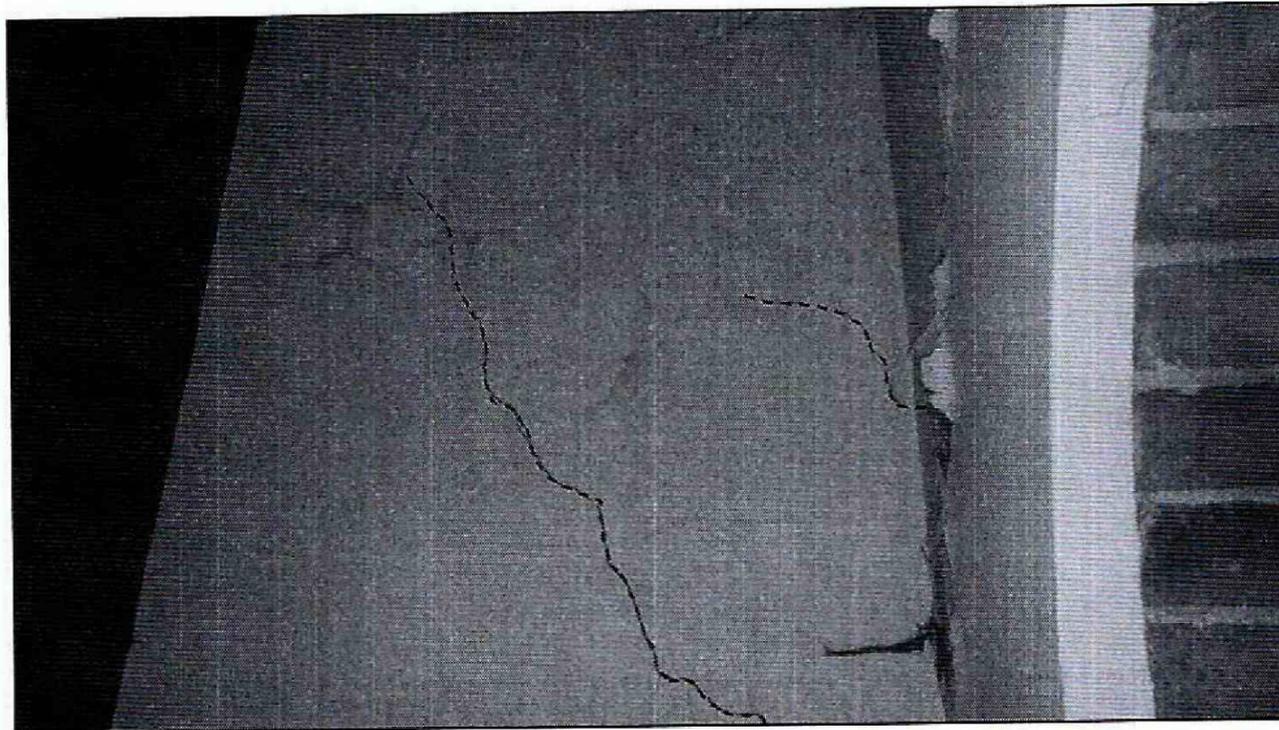
Fotografía 8. Vista de las grietas en muros perimetrales e interiores de la edificación de la Calle 87 No. 8-44, en el Sector Catastral La Cabrera, de la Localidad de Chapinero

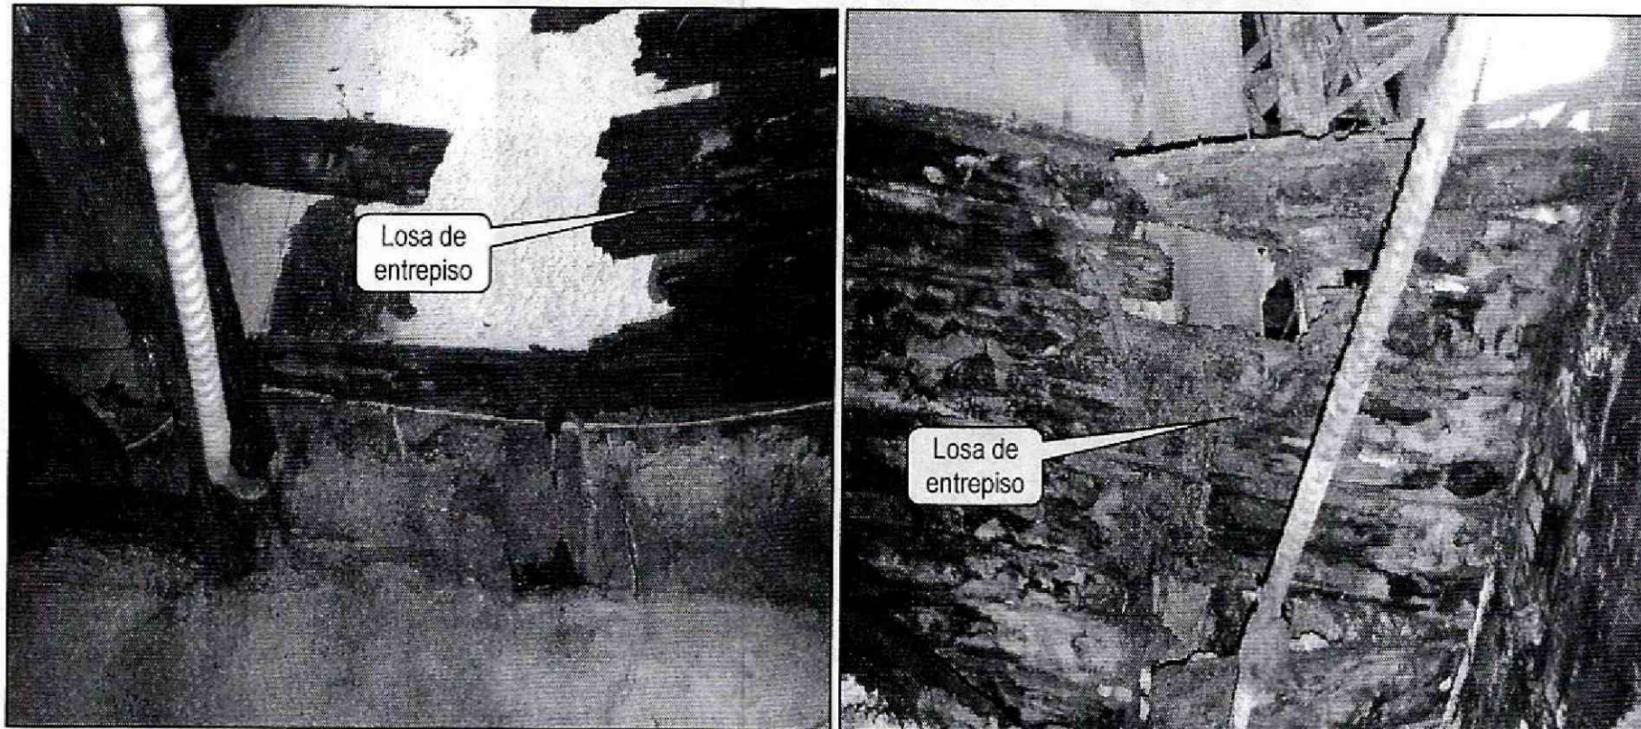
Fotografía 11 y 12. Vista del desgaste de la madera que compone la losa de entrepiso de la edificación de la Calle 87 No. 8-44, en el Sector Catastral La Cabrera, de la Localidad de Chapinero

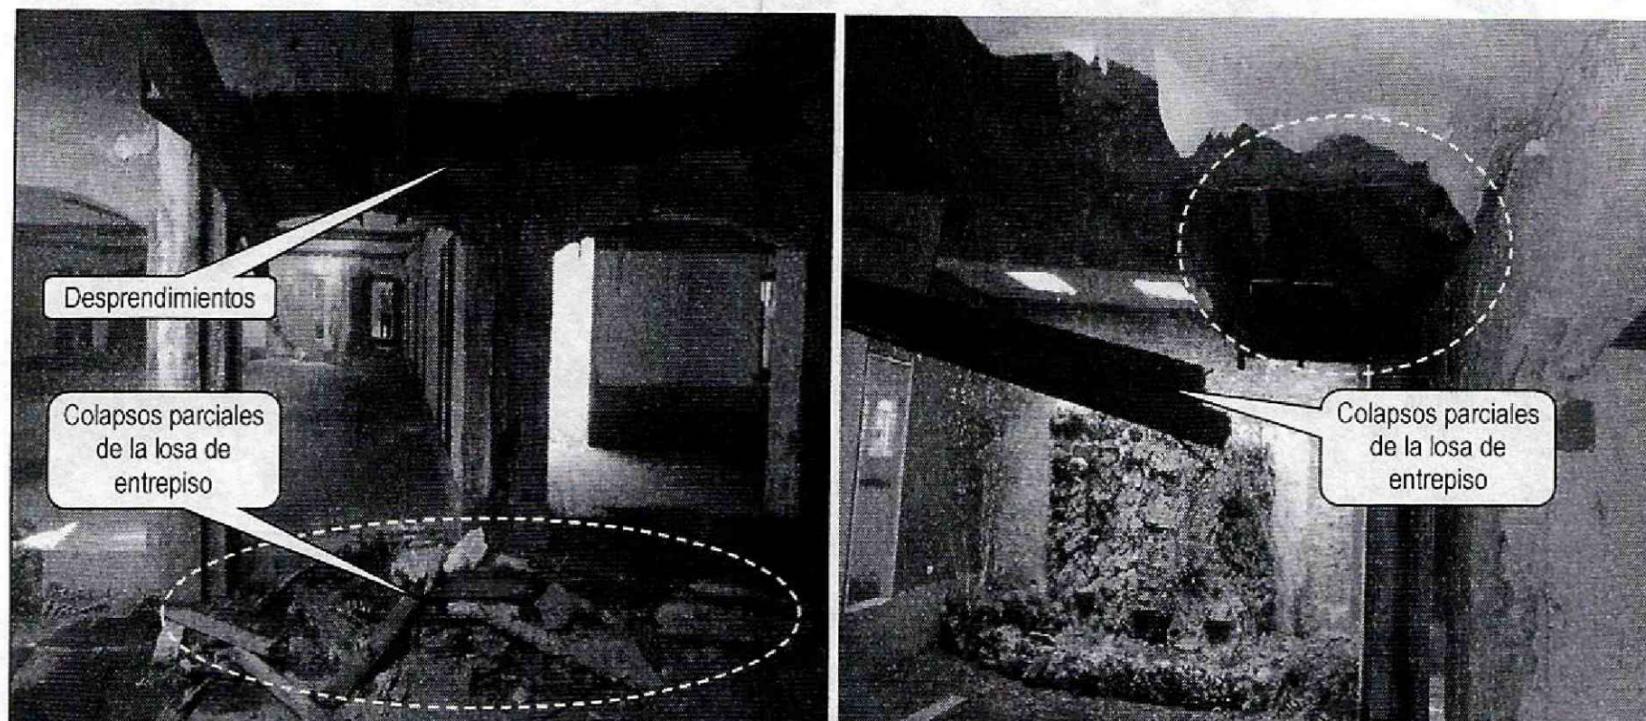
Fotografía 13 y 14. Vista de los colapsos parciales de la losa de entrepiso de la edificación de la Calle 87 No. 8-44, en el Sector Catastral La Cabrera, de la Localidad de Chapinero

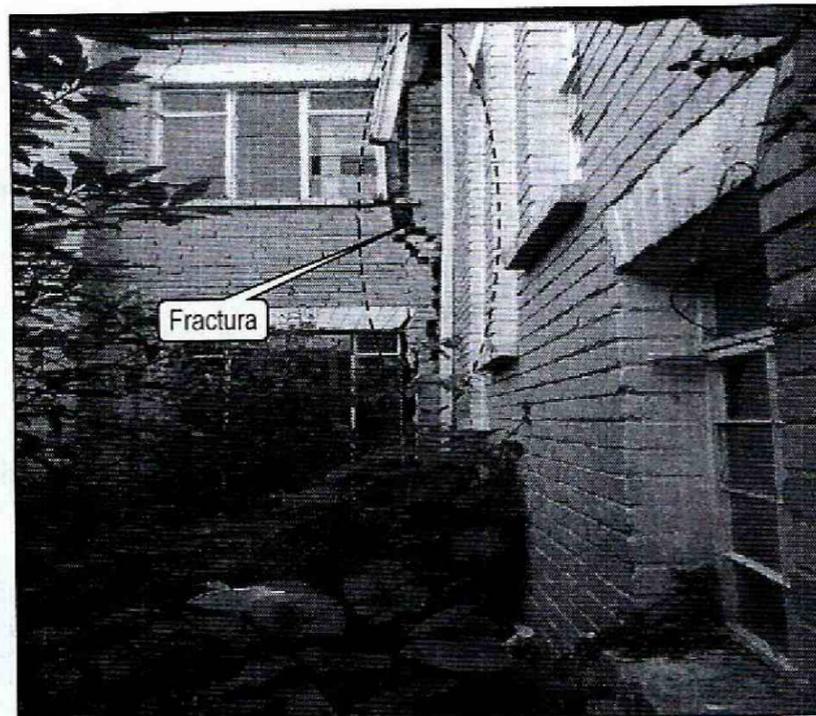
Fotografía 15. Vista de las fracturas en uno de los muros de la edificación de la Calle 87 No. 8-44, en el Sector Catastral La Cabrera, de la Localidad de Chapinero

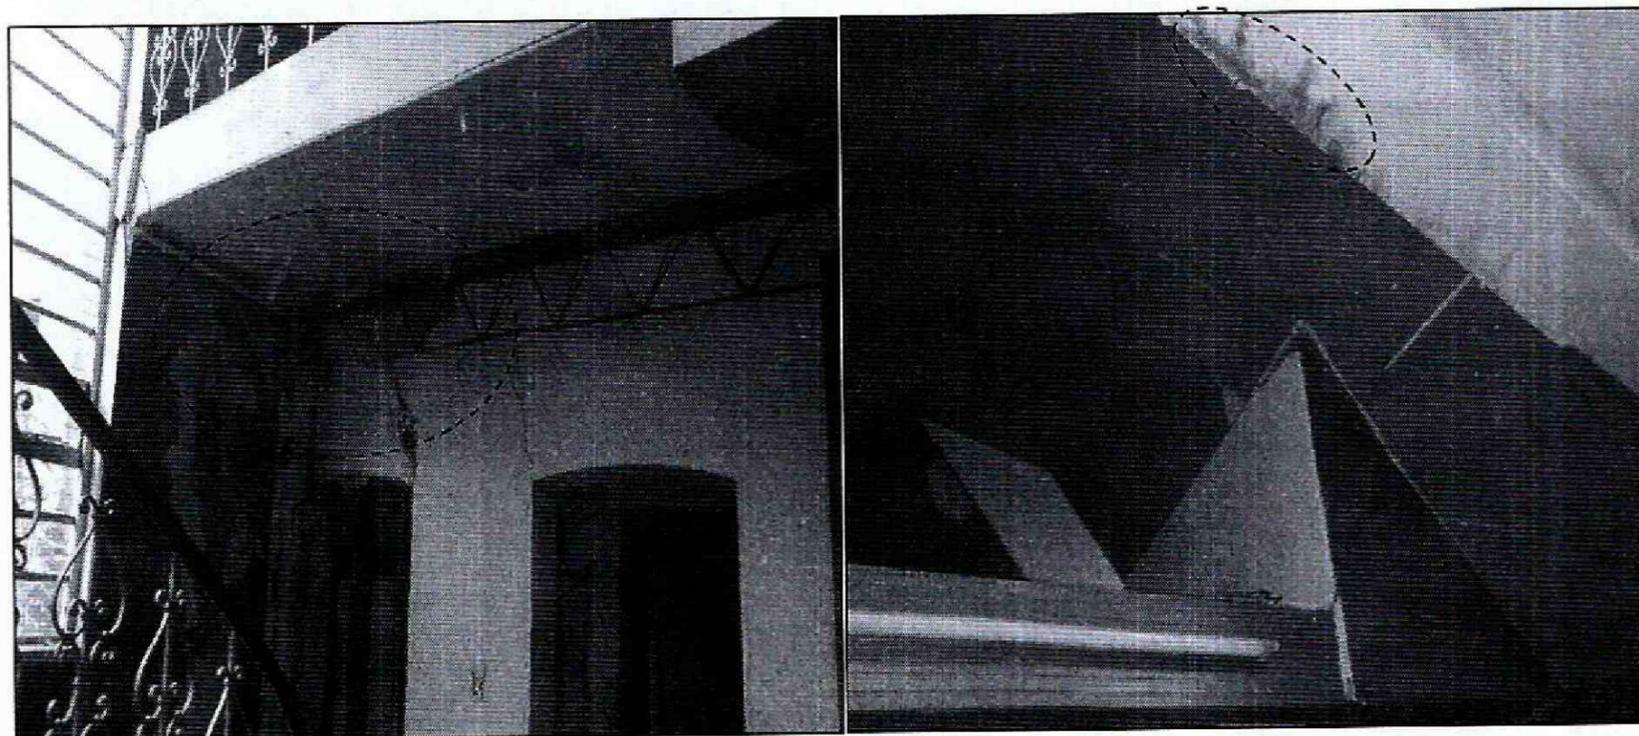
Fotografía 16 y 17. Vista de los desprendimientos de la capa de pintura de muros y humedades en la edificación de la Calle 87 No. 8-44, en el Sector Catastral La Cabrera, de la Localidad de Chapinero

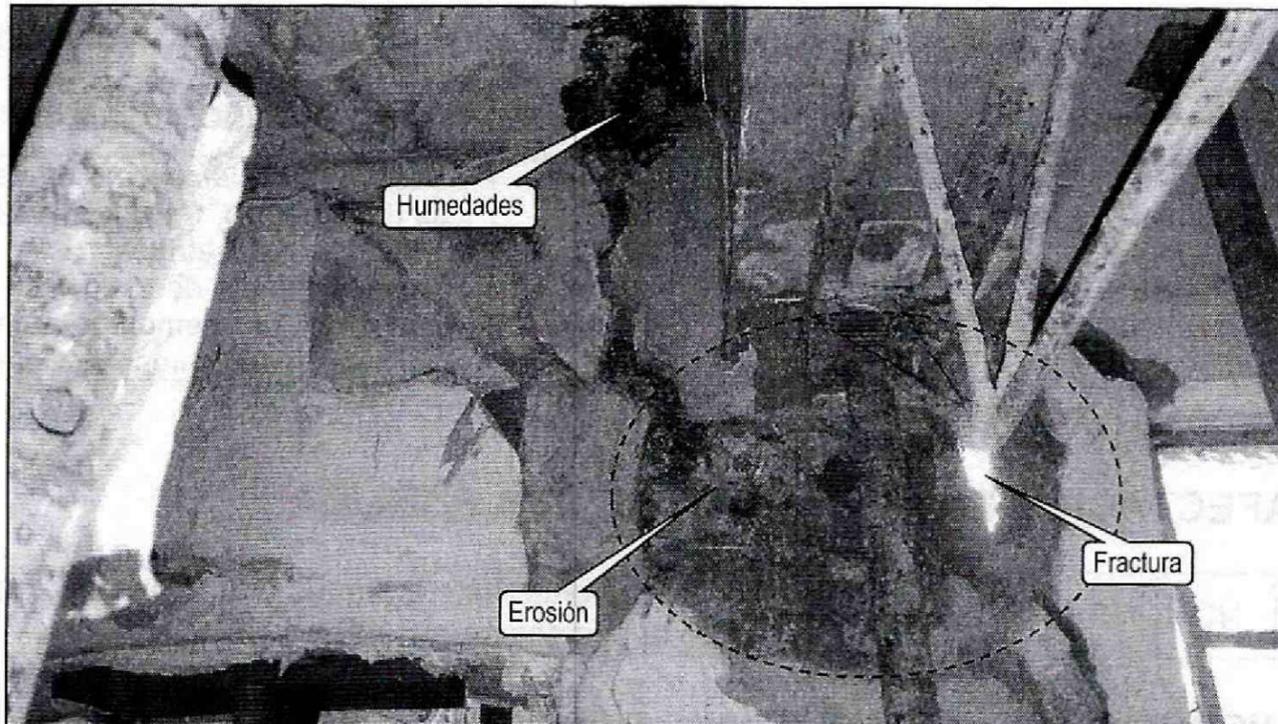
Fotografía 18. Vista de las fracturas en uno de los muros de la edificación y de la erosión en la mampostería en muros de la edificación de la Calle 87 No. 8-44, en el Sector Catastral La Cabrera, de la Localidad de Chapinero

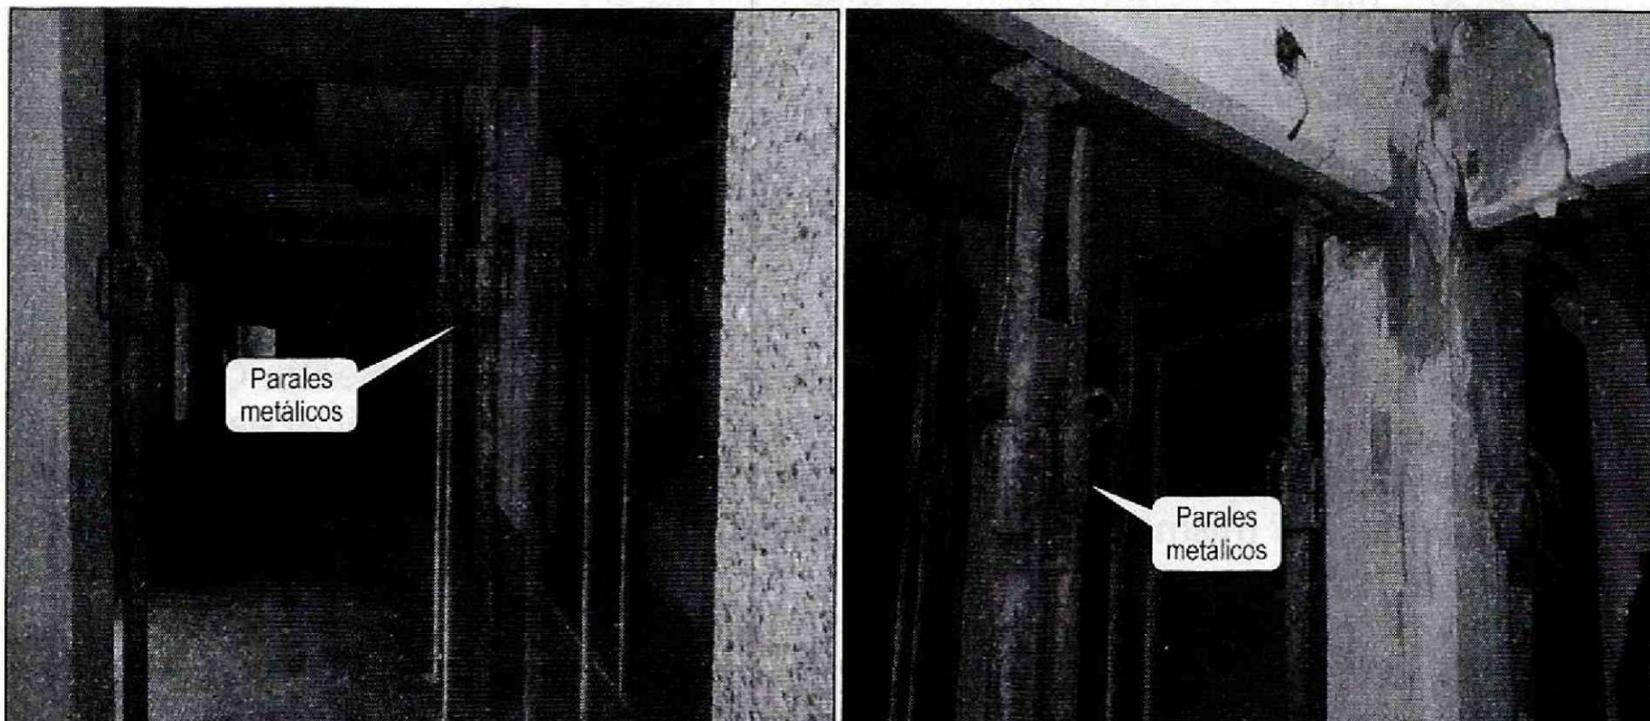
Debido al grave deterioro de la estructura, al interior de la edificación se instalaron varios parales metálicos para el apuntalamiento y estabilidad temporal de la misma (ver fotografía 19 y 20).

Fotografía 19 y 20. Vista de los apuntalamientos implementados para mitigar temporalmente el riesgo de colapso de la edificación de la Calle 87 No. 8-44, en el Sector Catastral La Cabrera, de la Localidad de Chapinero
