<p>ALCALDÍA MAYOR DE BOGOTÁ D.C. AMBIENTE Instituto Distrital de Gestión de Riesgos y Cambio Climático</p>	<h2>DIAGNÓSTICO TÉCNICO</h2>	Código:	GAR- FT - 03
		Versión:	03
		Fecha de revisión:	01/10/2014

En atención al radicado IDIGER 2016ER459, personal del Instituto Distrital de Gestión de Riesgos y Cambio Climático IDIGER, realizó visita técnica el día 26 de Enero de 2016 al sector donde se ubica el predio de la Carrera 70 A No. 123 - 03 en el Sector Catastral Niza Sur de la Localidad Suba, en una zona relativamente plana consolidada urbanísticamente, con vías de acceso vehicular pavimentadas (*ver fotografía 1*).

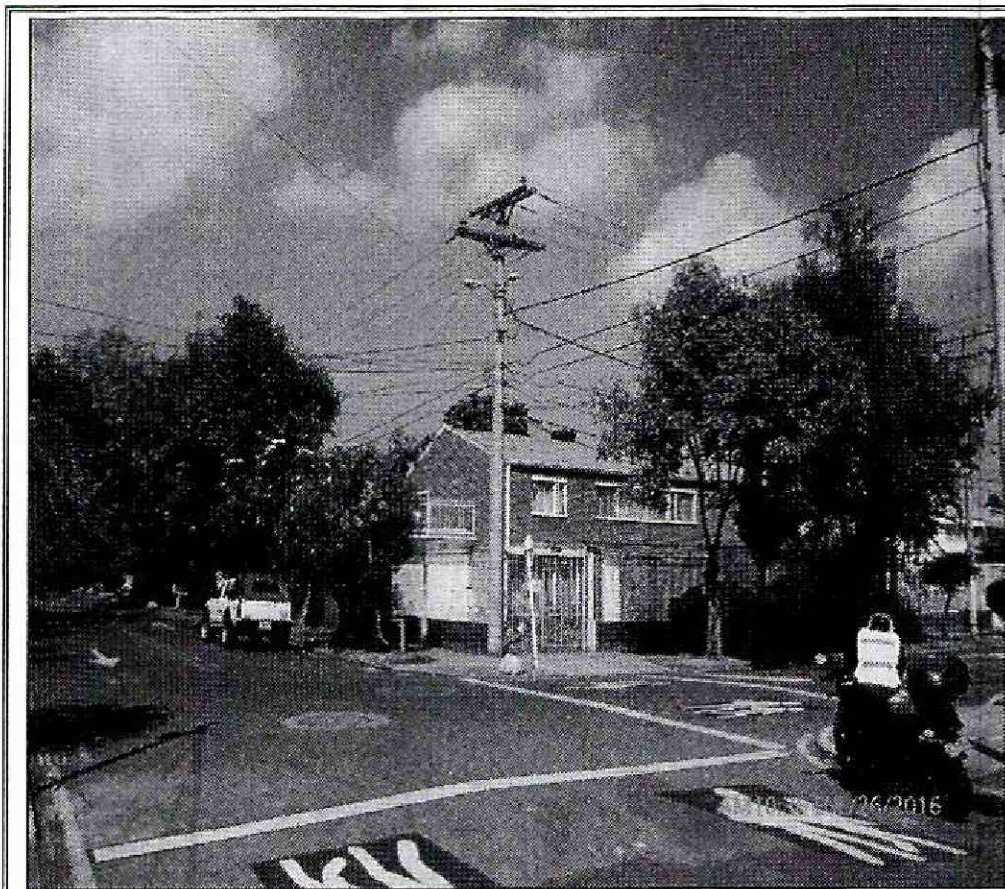
En el predio de la Carrera 70 A No. 123 - 03, se localiza una edificación de dos (2) niveles de uso residencial (*ver fotografía 1*), con una edad de construcción cercana a los 50 años, bajo un sistema estructural de mampostería de carga sin confinar, placa de contrapiso en mortero recubierto de losetas, placa de entrepiso en concreto reforzado y cubierta en tejas de fibrocemento soportadas por elementos de madera, la cual presenta deficiencias constructivas relacionadas con la carencia de elementos de confinamiento tipo vigas y columnas. En la mampostería de la zona frontal de la vivienda se identifican fisuras y algunas grietas de tendencia diagonal y horizontal con abertura de hasta 2 mm en longitudes entre 1.5 m y 2 m aproximadamente; a su vez se identificó una fisura longitudinal de abertura cercana a 1 mm en la losa de entrepiso, la cual es paralela a la fachada (*ver fotografía 2 a 5*).

Fotografía 1. Vista de la edificación localizada en el predio de la Carrera 70 A No. 123 - 03 en el Sector Catastral Niza Sur de la Localidad Suba. Se observa que presenta dos (2) niveles y la presencia de algunos individuos arbóreos en el sector.

- Al responsable y/o responsables de la vivienda ubicada en el predio de la Carrera 70 A No. 123 – 03 en el Sector Catastral Niza Sur de la Localidad Suba, implementar acciones para el mantenimiento, mejoramiento y/o reforzamiento de la edificación, garantizando que se cumplan los requerimientos establecidos en el Decreto No. 926 del 19 de marzo de 2010 y el Decreto No. 340 del 13 Febrero de 2012, Reglamento Colombiano de Construcción Sismo Resistente NSR-10 de acuerdo con la normatividad vigente, con el ánimo de garantizar durante la vida útil las condiciones más adecuadas para su uso.

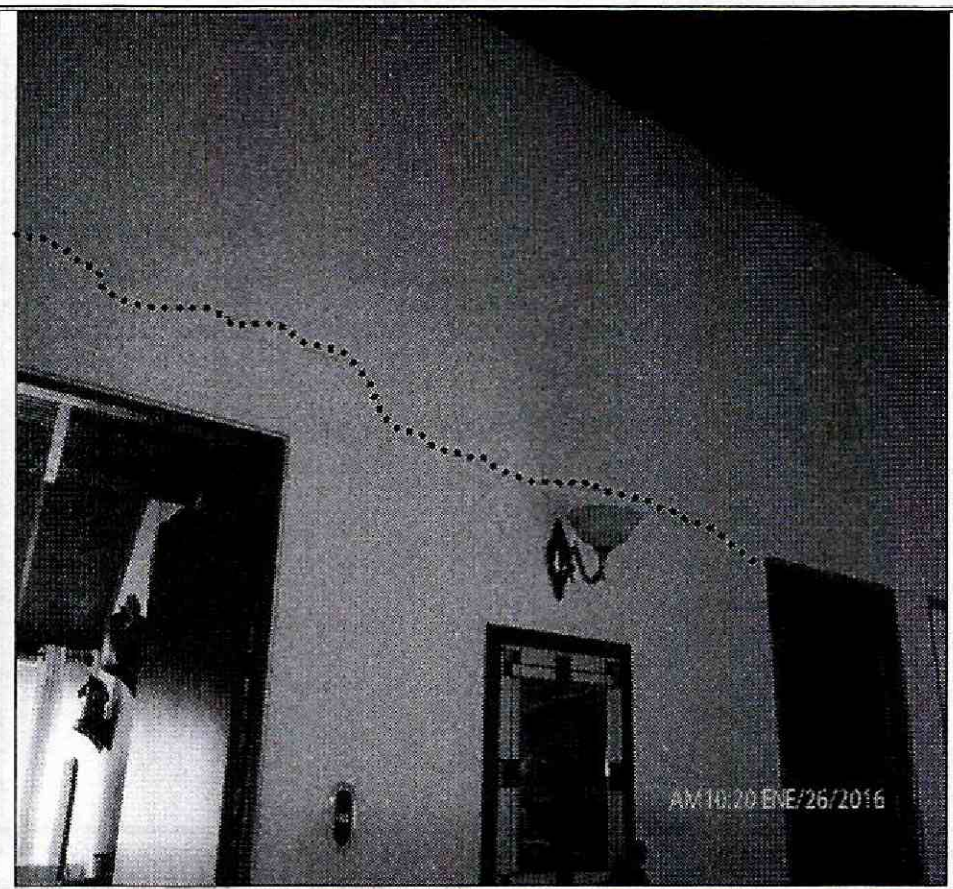
Entre las posibles causas por las cuales se están generando los daños identificados en la vivienda del predio de la Carrera 70 A No. 123 - 03, se encuentran las deficiencias constructivas identificadas, la falta de reforzamiento y mejoramiento estructural, así como la posible incidencia del sistema radicular de los árboles mencionados sobre la cimentación de la vivienda y la desecación del terreno aledaño a la misma.

Fotografía 2. Fisura de tendencia horizontal en muros divisorios del segundo nivel de la zona frontal de la vivienda de la Carrera 70 A No. 123 - 03 en el Sector Catastral Niza Sur de la Localidad Suba.

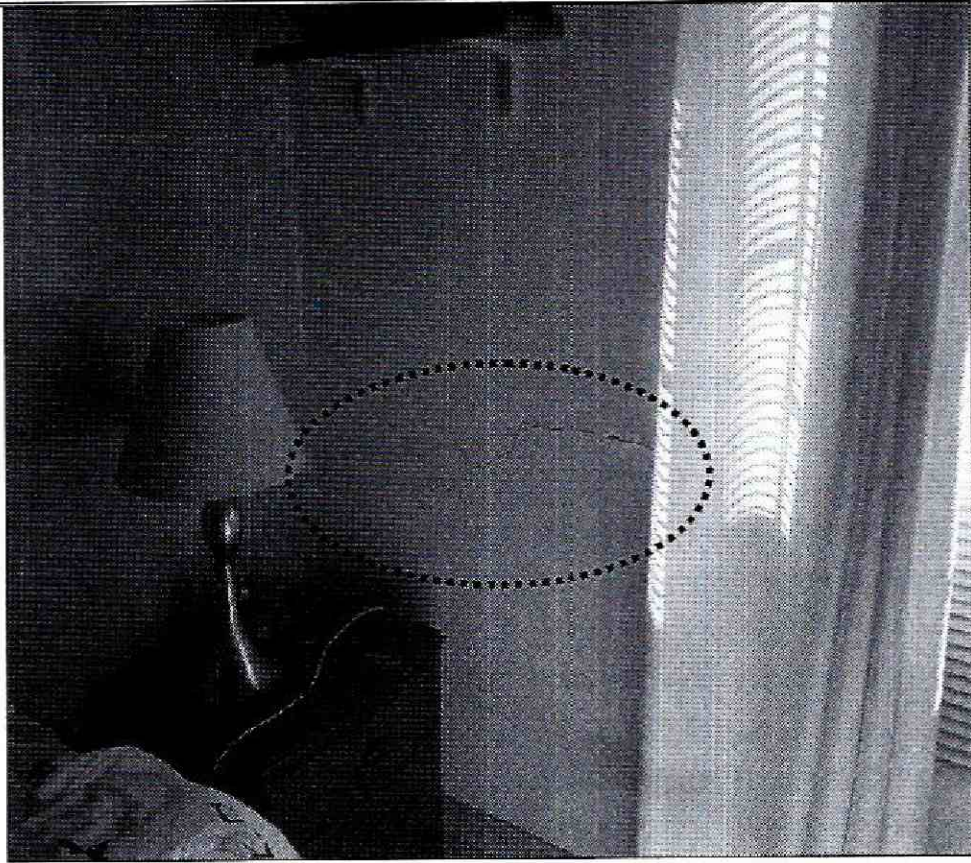
Fotografía 3. Fractura de tendencia diagonal en muro de fachada del segundo nivel de la vivienda de la Carrera 70 A No. 123 - 03 en el Sector Catastral Niza Sur de la Localidad Suba.

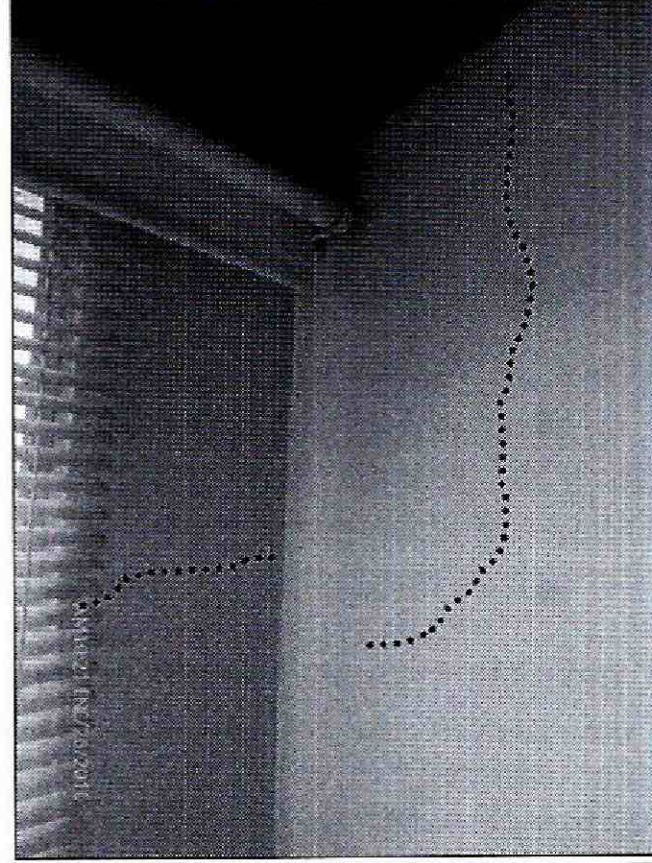
Fotografía 4. Fisura de tendencia horizontal en muros divisorios del segundo nivel de la zona frontal de la vivienda de la Carrera 70 A No. 123 - 03 en el Sector Catastral Niza Sur de la Localidad Suba.

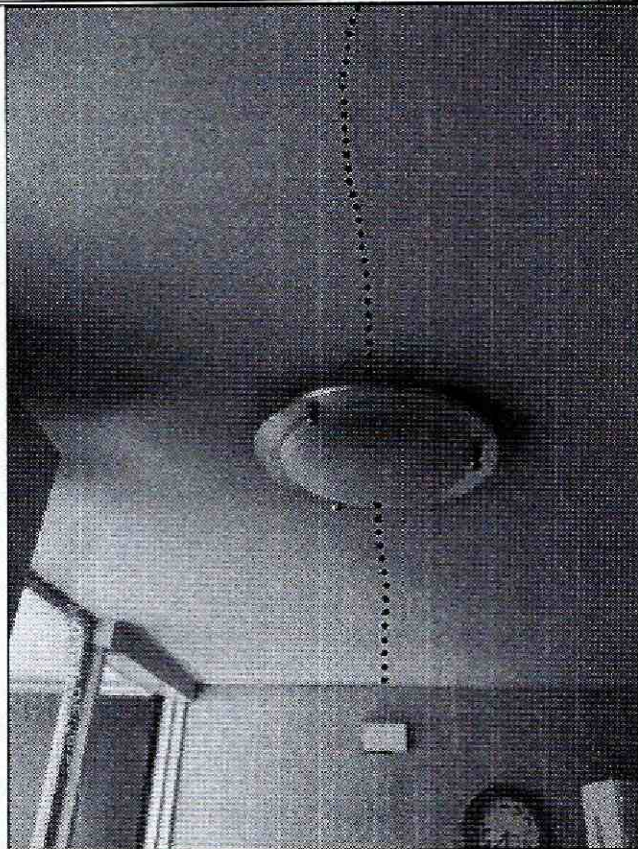
Fotografía 5. Fisura longitudinal en la placa de entepiso de la vivienda de la Carrera 70 A No. 123 - 03 en el Sector Catastral Niza Sur de la Localidad Suba, la cual es paralela a la fachada de la edificación.

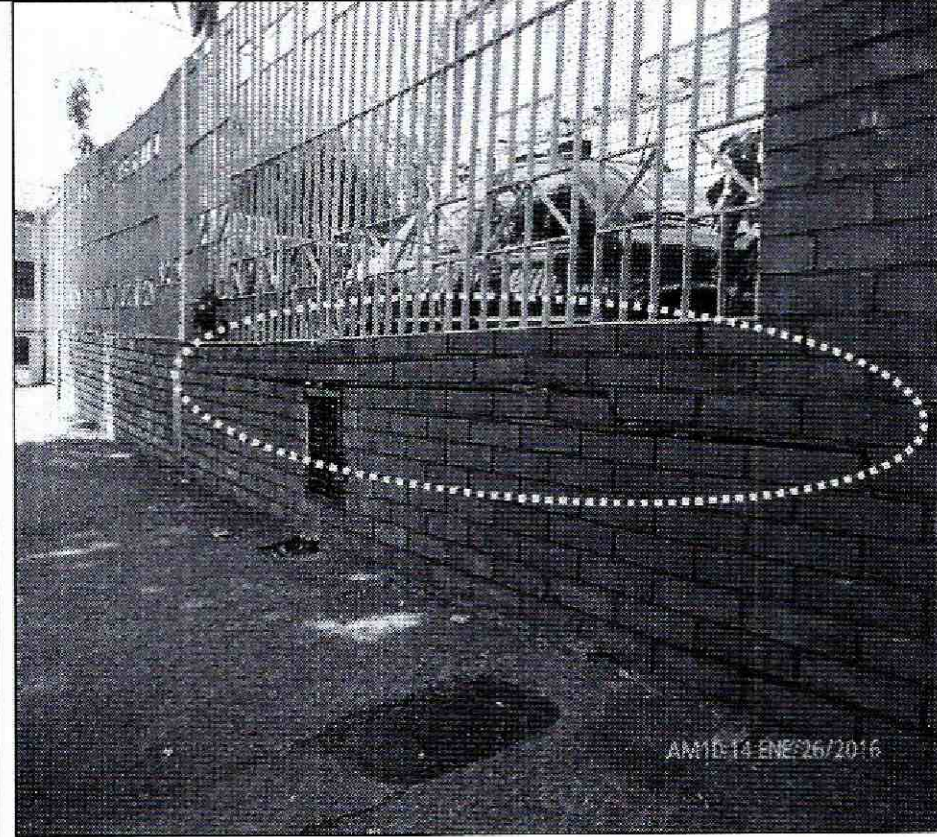
Hacia el costado oriental y sur occidental de la vivienda se localiza una zona de antejardín y patio respectivamente, las cuales cuentan con cerramientos en mampostería parcialmente confinada, a una altura de 0.6 m en el antejardín y 2.2 m en el patio. En el cerramiento del costado oriental se identifican aberturas horizontales de 0.5 cm en una longitud de 1.5 m aproximadamente, y en el muro del costado suroccidental se observan fisuras de tendencia vertical con abertura de hasta 1.5 mm aproximadamente (*ver fotografía 6 y 7*).

Fotografía 6. Separación entre mampuestos en el cerramiento del costado oriental de la vivienda ubicada en el predio de la Carrera 70 A No. 123 - 03 en el Sector Catastral Niza Sur de la Localidad Suba.

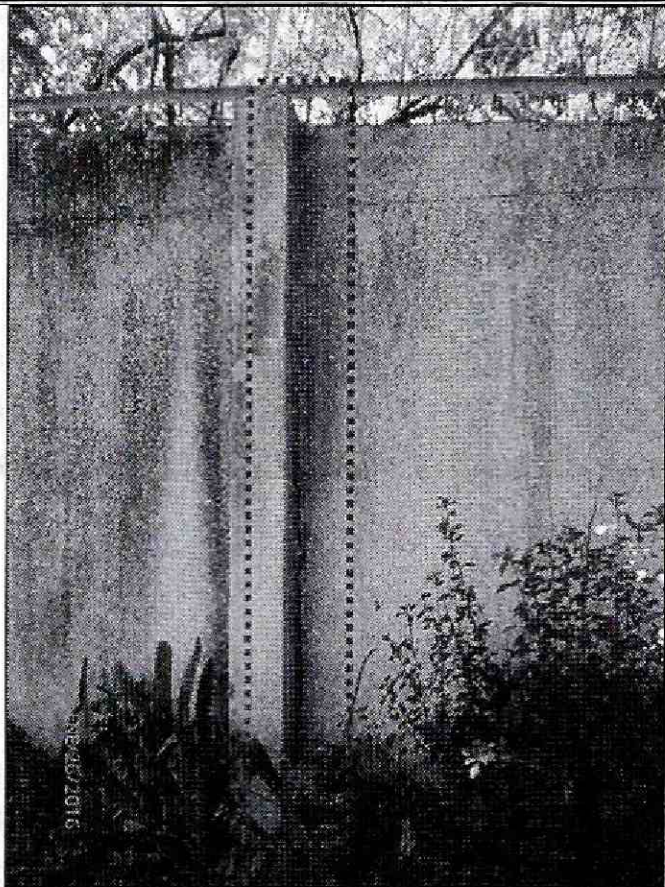
Fotografía 7. Fisuras de tendencia vertical identificadas en muros de cerramiento del costado suroccidental de la vivienda ubicada en el predio de la Carrera 70 A No. 123 - 03 en el Sector Catastral Niza Sur de la Localidad Suba.

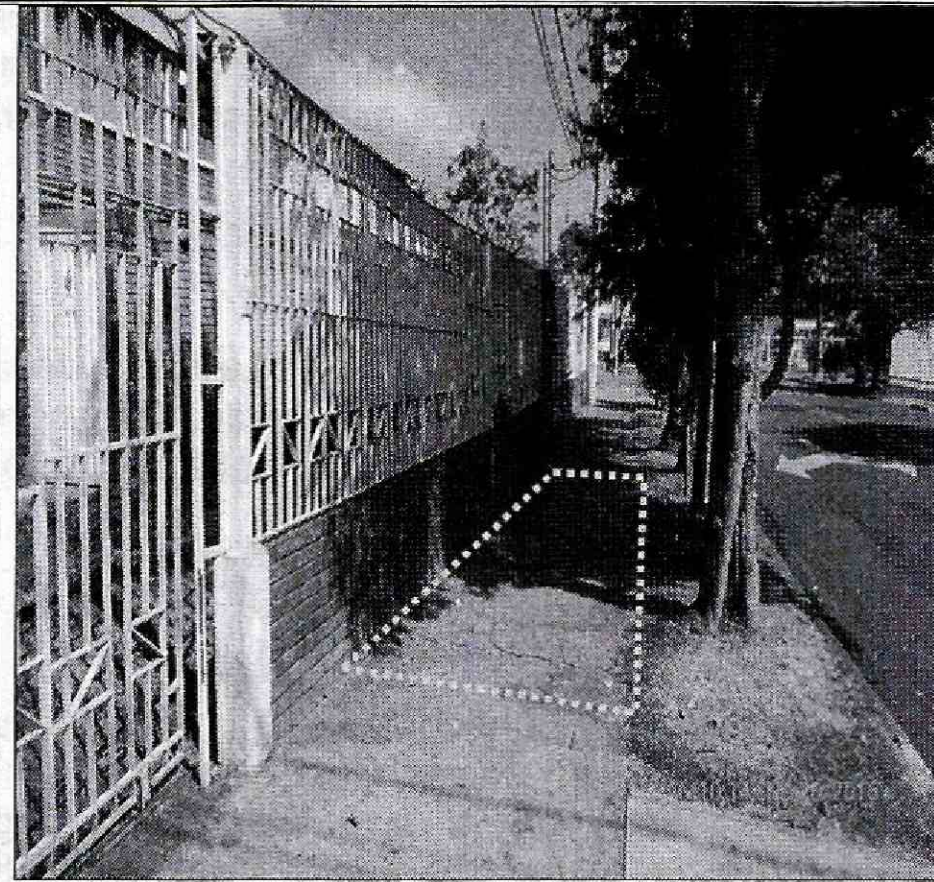
Sobre los andenes peatonales del costado sur y oriental de la vivienda evaluada, se identifican fracturas y hundimientos de las losas de concreto que los conforman; daños que son adyacentes a los árboles de mediana y gran altura localizados a lo largo de los andenes. No se identifican afectaciones sobre las vías vehiculares tales como hundimientos y/o deformaciones que afecten la funcionalidad de las mismas (*ver fotografía 8*).

Fotografía 8. Vista de algunos árboles a lo largo del andén peatonal del costado oriental del predio de la Carrera 70 A No. 123 - 03 en el Sector Catastral Niza Sur de la Localidad Suba. Se observan hundimientos y fracturas de las losas de concreto que conforman el andén

- La estabilidad y funcionalidad del andén peatonal ubicado al costado oriental y sur del predio de la Carrera 70 A No. 123 – 03 en el Sector Catastral Niza Sur de la Localidad Suba, no se encuentran comprometidas en la actualidad por los hundimientos y fracturas de las losas de concreto que lo conforman, ni por las afectaciones en los muros de cerramiento de la zona de jardín y patio de la vivienda localizada en el mencionado predio.

- A la Secretaría Distrital de Ambiente - SDA, desarrollar un análisis detallado del comportamiento de los individuos arbóreos ubicados al costado oriental y sur de la vivienda localizada en el predio de la Carrera 70 A No. 123 – 03 en el Sector Catastral Niza Sur de la Localidad Suba, bajo las condiciones actuales del entorno del sector, a fin de determinar la posible relación y/o incidencia de estos sobre los daños que se están presentando en la vivienda mencionada y de ser el caso desarrollar los correctivos necesarios.
