DIAGNÓSTICO TÉCNICO No DI-8946
SUBDIRECCIÓN DE ANÁLISIS DE RIESGOS Y EFECTOS DEL CAMBIO CLIMÁTICO
COORDINACIÓN DE ASISTENCIA TÉCNICA
RADICADO IDIGER 2016ER409

DIRECCIÓN	Carrera 81 B No 22 - 91	ÁREA DIRECTA		0.01 Ha			
SECTOR CATASTRAL	Modelia Occidental	POBLACIÓN ATENDIDA		6			
UPZ	114 – Modelia	FAMILIAS	2	ADULTOS	5	NIÑOS	1
LOCALIDAD	9 – Fontibón	PREDIOS EVALUADOS		1			
CHIP	AAA0076CYAW	OFICIO REMISORIOS		CR-23132

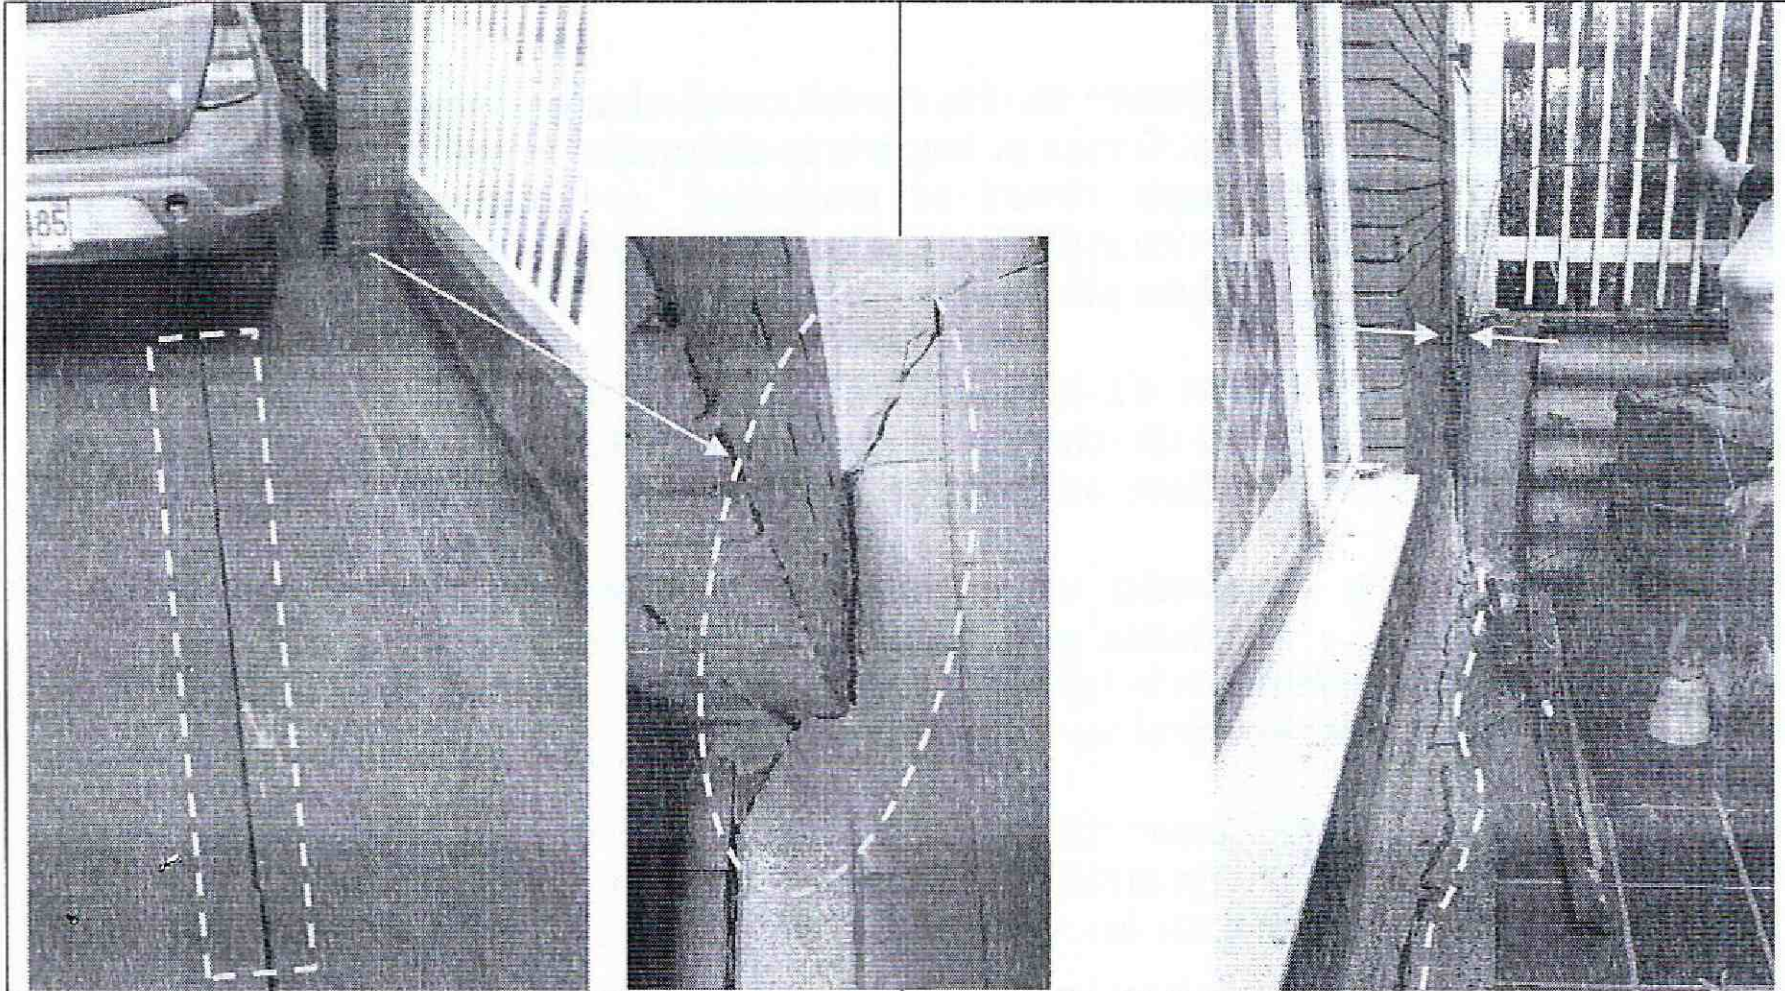
Sobre el costado oriental del predio, en el primer piso las grietas evidenciadas poseen aberturas de hasta 2cm y longitudes que superan los 5m. Así mismo se evidencia una separación entre el cerramiento de la terraza y los muros de cerramiento de la edificación de aproximadamente 5cm. (Ver Fotografías 1, 2 y 3)

Al parecer la razón por la cual se están presentando dichos agrietamientos, es que la parte de la edificación que fue ampliada, no cuenta con elementos estructurales competentes y construidos técnicamente, ya que se evidenció que uno de ellos no posee refuerzos y que al parecer están construidos con elementos mampuestos, situación que aunado con el asentamiento sufrido en la edificación, permitió que se presente tal situación. Se observa que la parte de la edificación antigua no ha sufrido daño alguno y por el contrario, la parte que fue ampliada está presentando las afectaciones que se mencionan.

Fotografía 1 y 2. Vista del parqueadero donde se presentan grietas de 1 cm de abertura y detalle de los elementos estructurales afectados con el asentamiento.

Fotografía 3. Vista de las grietas evidenciadas y de la separación del muro de cerramiento con el resto de la edificación.

- A los responsables de la vivienda emplazada en el predio de la Carrera 81B No 22 – 91, Sector Catastral Modelia Occidental de la Localidad de Fontibón, realizar el control de asentamientos respectivos con el fin de verificar si se presentan movimientos anormales que puedan comprometer la estabilidad de la edificación.
- A los responsables de la vivienda emplazada en el predio de la Carrera 81B No 22 – 91, Sector Catastral Modelia Occidental de la Localidad de Fontibón, realizar las reparaciones de la vivienda emplazada en el predio de la Carrera 81B No 22 – 91, Sector Catastral Modelia Occidental de la Localidad de Fontibón, con el fin de evitar su avance y garantizar así la estabilidad y habitabilidad de la misma.

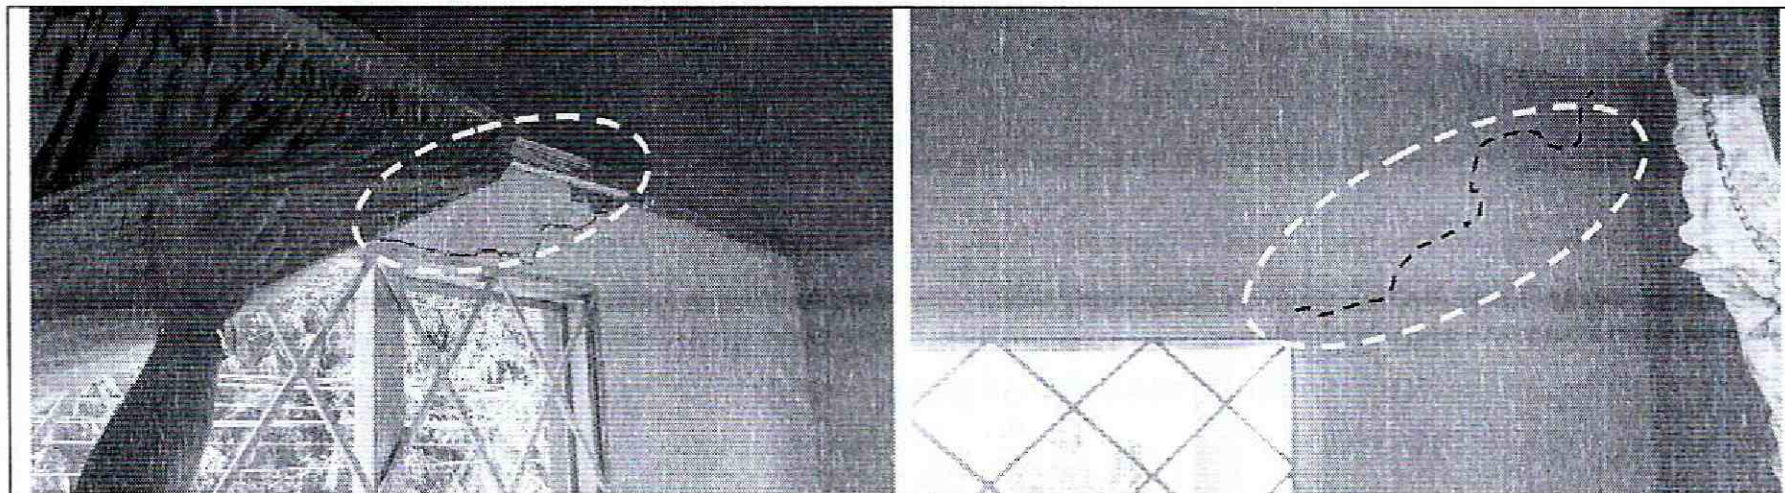
En el segundo nivel de la edificación (zona que fue ampliada), también se observan grietas que van desde 2mm hasta 5mm de abertura, principalmente localizadas en el costado oriental de la edificación, justo encima de las grietas que se evidencian en el primer piso. (Ver Fotografías 4 y 5)

Fotografía 4. Detalle de las grietas evidenciadas en el segundo nivel de la edificación.

Fotografía 5. Detalle de las grietas evidenciadas en el segundo nivel de la edificación.
