DIAGNÓSTICO TÉCNICO No DI-8948
SUBDIRECCIÓN DE ANÁLISIS DE RIESGOS Y EFECTOS DEL CAMBIO CLIMÁTICO
COORDINACIÓN DE ASISTENCIA TÉCNICA
RADICADO IDIGER 2016ER470

DIRECCIÓN	Calle 87 No 11 A - 64	ÁREA DIRECTA		0.01 Ha			
SECTOR CATASTRAL	La Cabrera	POBLACIÓN ATENDIDA		200			
UPZ	97 – Chicó Lago	FAMILIAS	0	ADULTOS	150	NIÑOS	50
LOCALIDAD	2 – Chapinero	PREDIOS EVALUADOS		1			
CHIP	AAA0096RBKC	OFICIO REMISORIOS		CR-23135

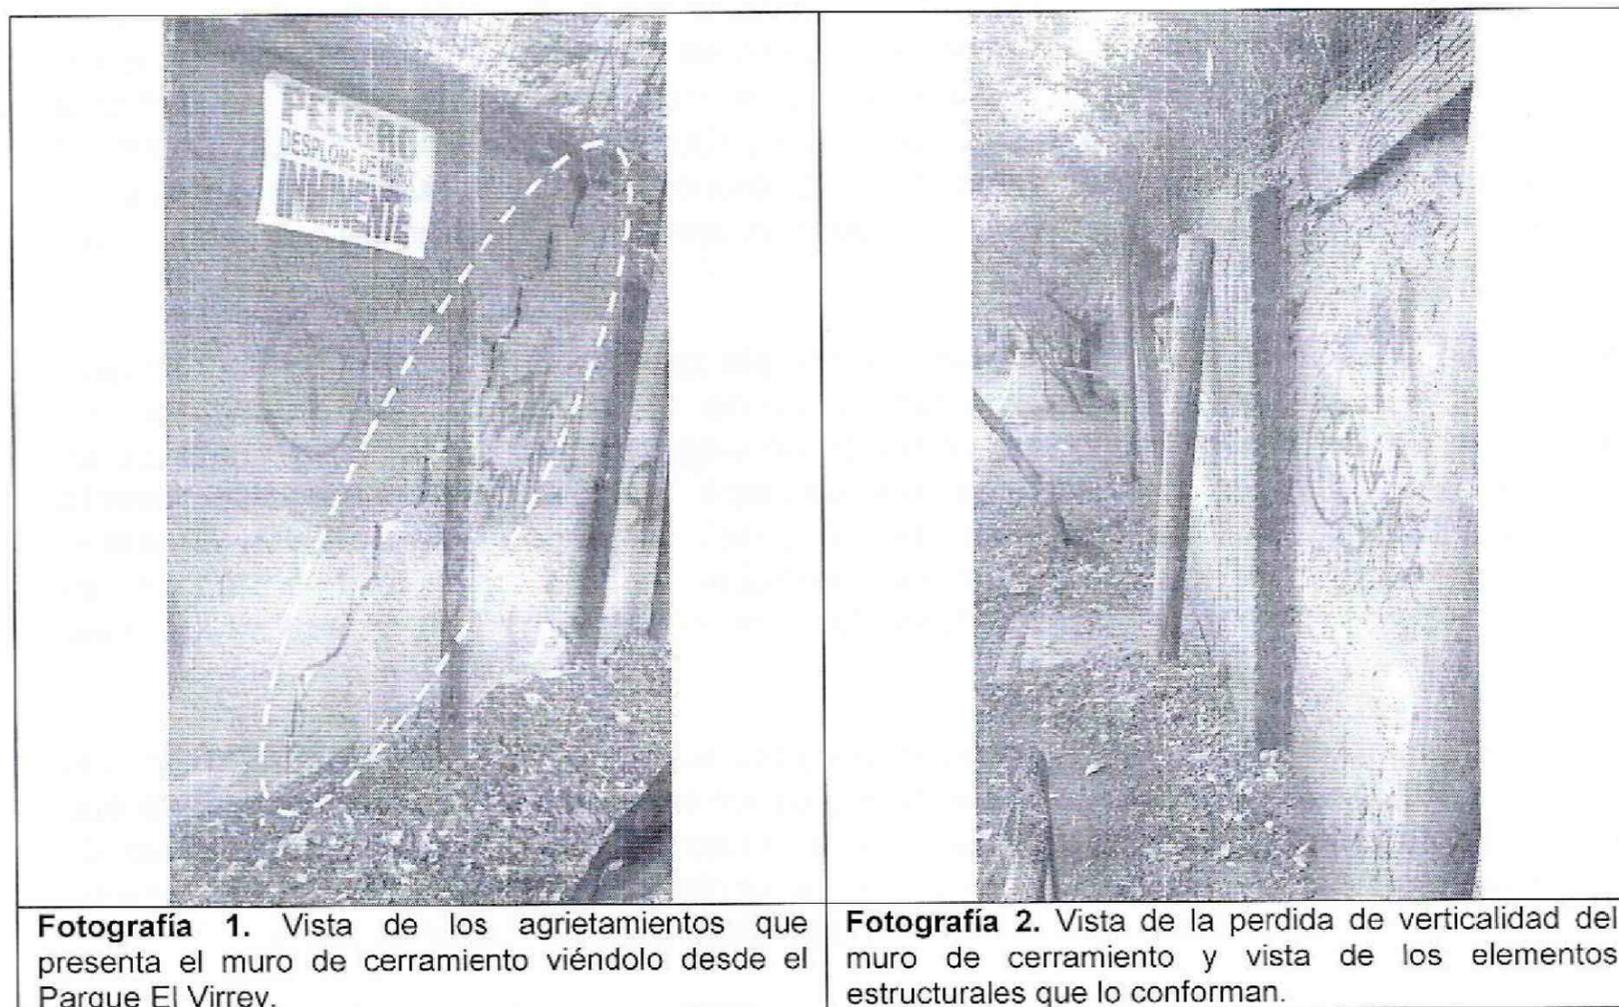
Se evidencia que en la parte posterior del predio de la Calle 87 No 11 A – 64 existe un muro de cerramiento con posibilidad de colapso, dado que se observa pérdida de verticalidad del mismo y de los elementos estructurales que lo conforman, una grieta escalonada de aproximadamente 3cm de abertura y abombamiento del muro construido en bloque en aproximadamente 20m de longitud. (Ver Fotografías 1 y 2).

- A los responsables de la vivienda emplazada en el predio de la Calle 87 No 11 A – 64, Sector Catastral La Cabrera de la Localidad de Chapinero realizar las reparaciones en el muro de cerramiento del predio que colinda con el Parque EL Virrey, Sector Catastral La Cabrera de la Localidad de Chapinero, con el fin de evitar su avance y garantizar así la estabilidad.

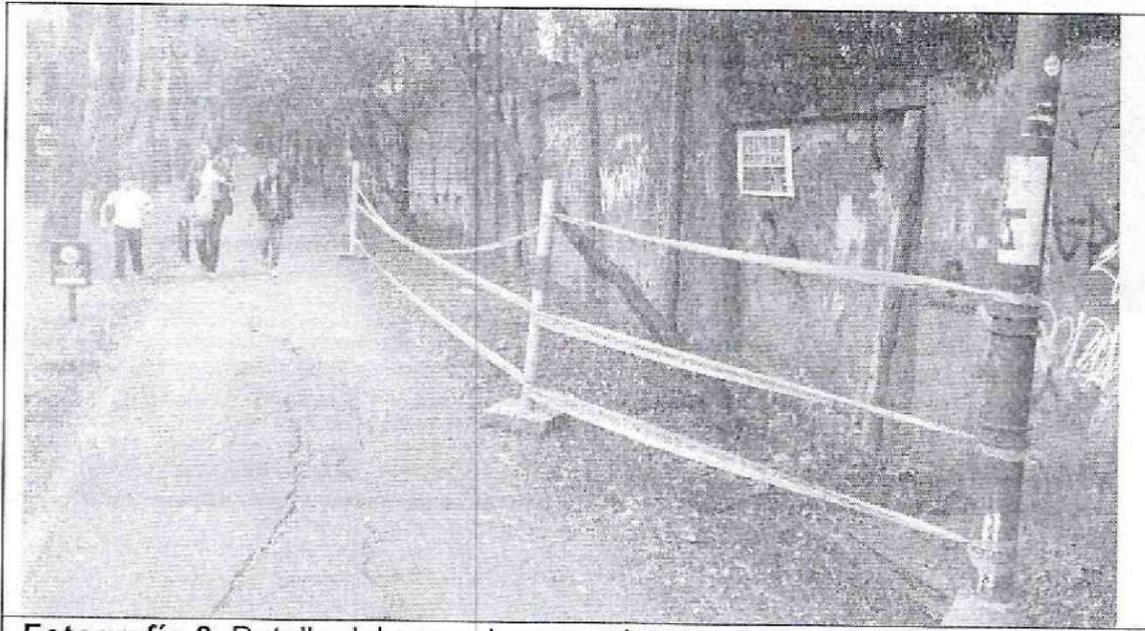
La preocupación radica en que este muro de cerramiento separa la edificación en mención de la cicloruta del Parque El Virrey por donde transitan miles de personas diariamente. Haciendo la inspección visual se evidencia que al parecer la afectación corresponde a la edad propia del elemento y la falta de mantenimiento preventivo y rutinario del mismo. Adicionalmente, el sector está siendo afectado por un asentamiento diferencial, situación que se evidencia en la presencia de fisuras sobre el pavimento flexible que conforma la cicloruta del parque. (Ver Fotografía 3)

Las causas por las cuales se presentan dichas afectaciones, pueden ser que el sector esté siendo afectado por asentamientos diferenciales, la edad del muro de cerramiento, la falta de mantenimiento del mismo y que los elementos estructurales que al parecer conforman el muro, no son lo suficientemente competentes para la estructura existente.

Fotografía 3. Detalle del muro de cerramiento y de la cicloruta la cual posee grietas en el pavimento que la conforma al parecer relacionada con asentamientos diferenciales existentes en el sector.

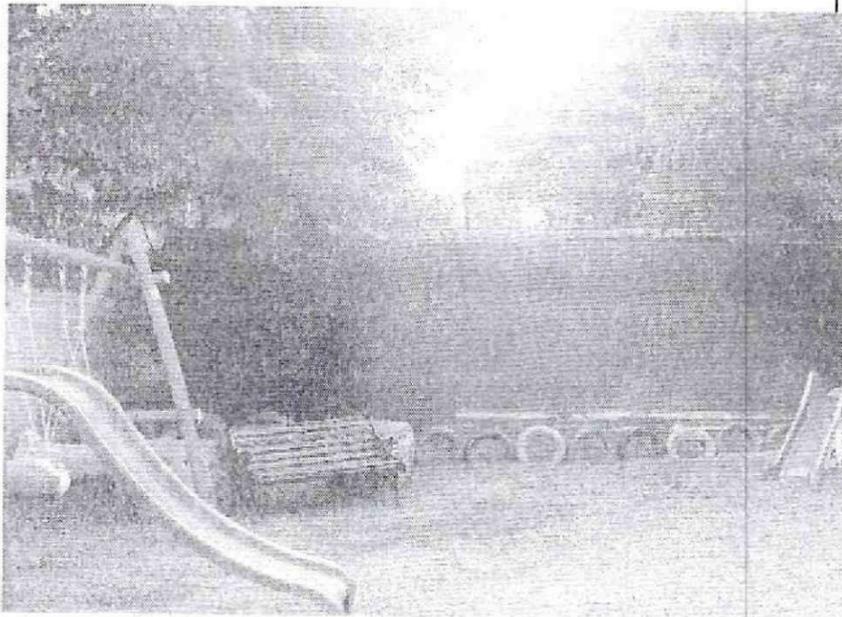
El predio está dividido en dos edificaciones: la primera corresponde al Jardín infantil privado Passepartout y la segunda a una productora donde no se logró hacer el ingreso. La edificación es de dos niveles construida en muros de carga, losa de contrapiso y entrepiso en concreto. El muro afectado colinda con la zona de juegos del jardín, sin embargo se observa que existe una franja considerable donde los niños no ingresan dada la situación. Desde el interior del predio se observa además que fue construido un muro en drywall que más bien es un elemento que cumple funciones de "fachada" y no cumple una función estructural. (Ver Fotografías 4 y 5).

Fotografía 4. Vista del muro en drywall construido al interior del predio donde funciona el Jardín Infantil.

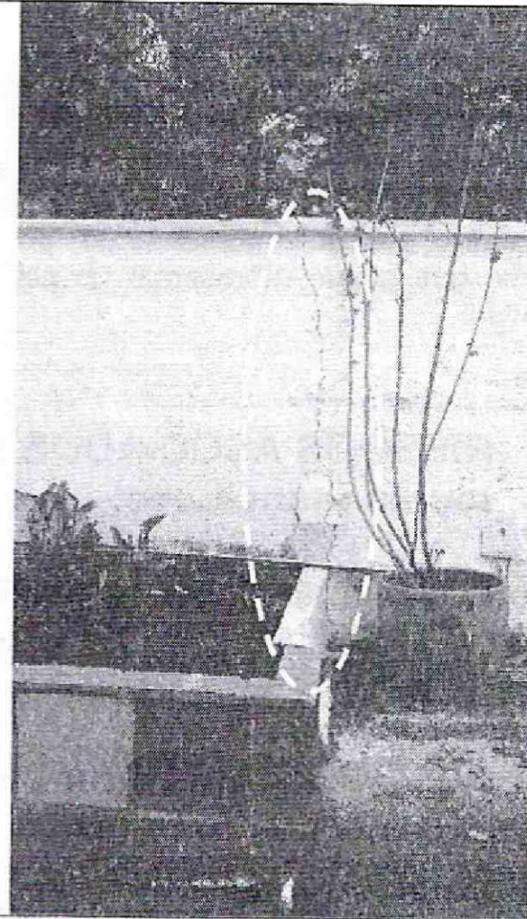
Fotografía 5. Detalle de las grietas evidenciadas en el muro de cerramiento del Jardín Infantil.

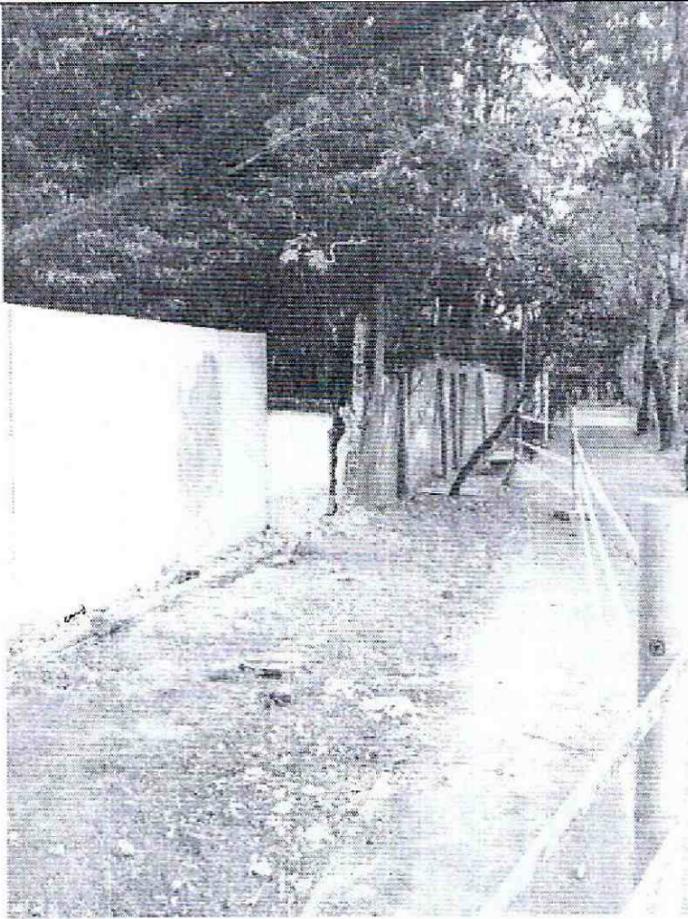
Con base en lo observado se hacen las recomendaciones a la Directora del Jardín Infantil y al parecer en vista de esto, pocos días después uno de los responsables del cuidado del parque envía unas fotografías donde se observa que el muro fue demolido en una longitud de aproximadamente 10m y al parecer va a ser reconstruido por la propietaria del predio, teniendo en cuenta que el colapso del elemento es inminente. (Ver Fotografías 6 y 7).

Sin embargo, se resalta que aunque se quiera hacer la reconstrucción de esta parte del muro (junto al Jardín Infantil), la situación aún persiste en el resto del muro que separa a la cicloruta de los predios privados, situación que debe ser tomada en cuenta tanto por la comunidad, la Alcaldía Local y los propietarios de los predios, ya que es posible que se sigan incrementando las afectaciones del elemento.

Fotografía 6. Vista de la demolición del muro realizada pocos días después de la visita técnica. Nótese que el resto del muro continúa presentando pérdida de verticalidad lo que puede representar un peligro para los transeúntes.

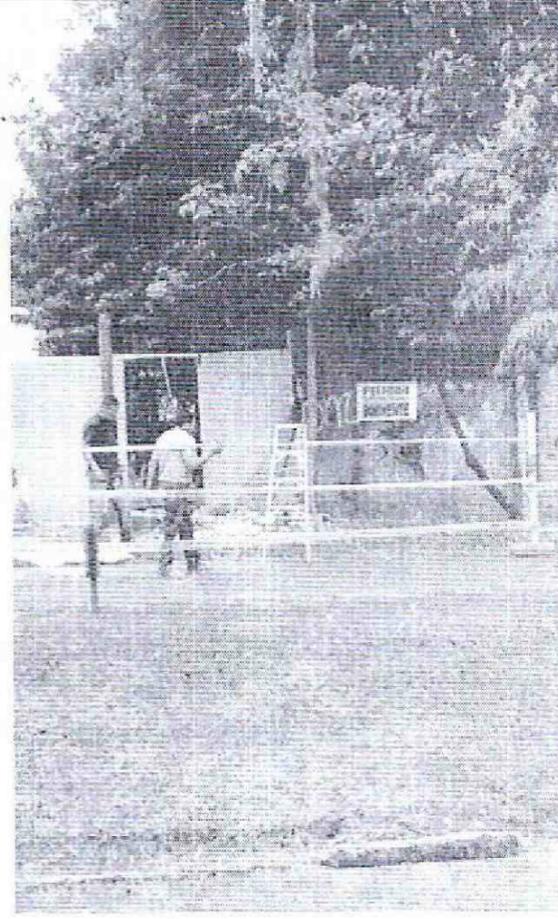
Fotografía 7. Detalle de los trabajos que se están realizando en el muro de cerramiento del Jardín Infantil.
