DIAGNÓSTICO TÉCNICO – DI-8950
SUBDIRECCIÓN DE ANÁLISIS DE RIESGOS Y EFECTOS DE CAMBIO CLIMÁTICO
COORDINACIÓN DE ASISTENCIA TÉCNICA
RADICADO IDIGER 2016ER1592

DIRECCIÓN	Calle 81G Sur No. 19 – 53	ÁREA DIRECTA	48 m ²				
BARRIO	Arabia	POBLACIÓN ATENDIDA	3				
UPZ	68 – El Tesoro	FAMILIAS	1	ADULTOS	3	NIÑOS	0
LOCALIDAD	19 – Ciudad Bolívar	PREDIOS EVALUADOS	1				
CHIP	AAA0029EYHK	OFICIO REMISORIO	CR-23137

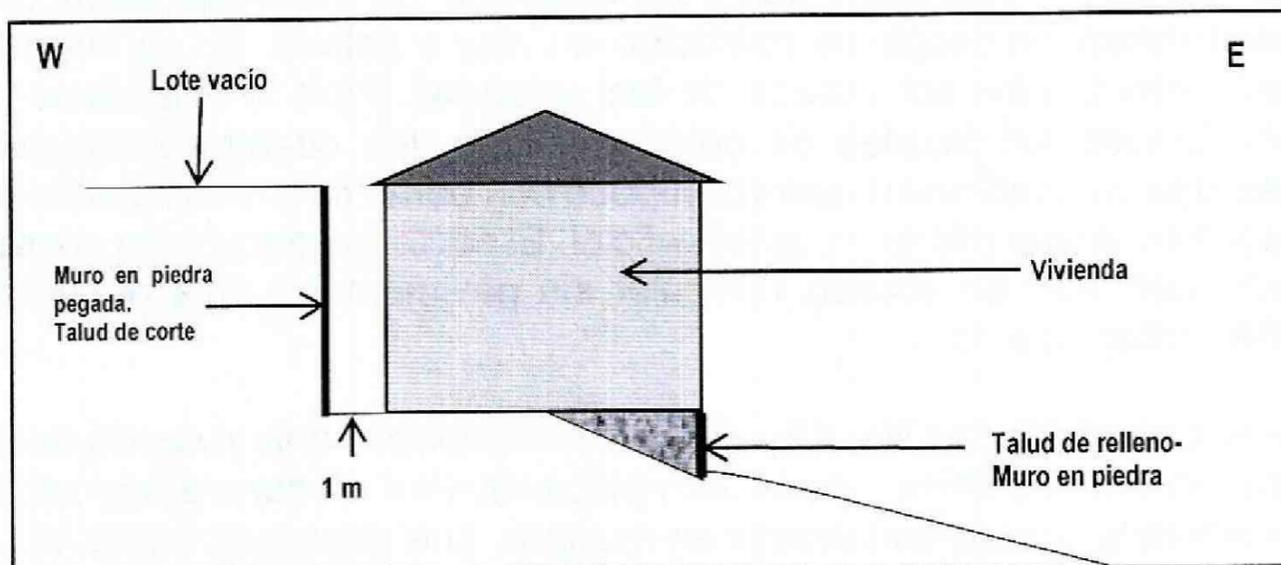
Figura 2. Perfil de la ubicación de la vivienda emplazada en la Calle 81G Sur No. 19 – 53, en el Barrio Arabia, de la Localidad de Ciudad Bolívar.

Sobre el costado occidental del predio se implementó un talud de corte, con dimensiones aproximadas de 6 m de longitud y 2,00 m de altura y ángulo de talud de tendencia vertical, como medida de contención, se construyó un muro en piedra pegada, con dimensiones similares a las del talud de corte, el cual se encuentra separado de la vivienda a 1.00 m de distancia aproximadamente, medida que posiblemente no es la adecuada para soportar empujes del suelo (Ver figura 2 y fotografía 4). No se evidencian medidas para el manejo de aguas de escorrentía superficial y subsuperficial. Sobre el costado oriental se implementó un talud de relleno en material seleccionado (tierra), con dimensiones aproximadas de 6 m de longitud y 1.00 m de altura y ángulo de talud de tendencia vertical, como medida de protección se observa un muro en piedra pegada, no se evidencian medidas para el manejo de aguas de escorrentía superficial y subsuperficial (Ver figura 2 y fotografía 5), Además no se

evidencian afectaciones en el talud de corte y relleno que puedan comprometer la estabilidad y habitabilidad de la vivienda en la actualidad, sin embargo, se pueden ver favorecidas posibles filtraciones, ante la carencia de obras para el adecuado manejo de aguas de escorrentía sobre el costado occidental de la vivienda.

- Al responsable y/o responsables de la vivienda emplazada en el predio de la Calle 81G Sur No. 19 – 53, en el Barrio Arabia, de la Localidad de Ciudad Bolívar, implementar acciones de mantenimiento, mejoramiento y/o reforzamiento, sobre las instalaciones de la vivienda, con el propósito de garantizar durante la vida útil del inmueble, las condiciones adecuadas para su uso.
- Al responsable y/o responsables de la vivienda emplazada en el predio de la Calle 81G No. 19 – 53 Sur, en el Barrio Arabia, de la Localidad de Ciudad Bolívar, realizar obras para el manejo de aguas de escorrentía superficial donde se localizan los

taludes de corte y relleno, como también hacer seguimiento a las condiciones de estabilidad de los mismos e informar al IDIGER si se presentan cambios importantes que alteren o modifiquen de manera significativa la estabilidad de la misma.

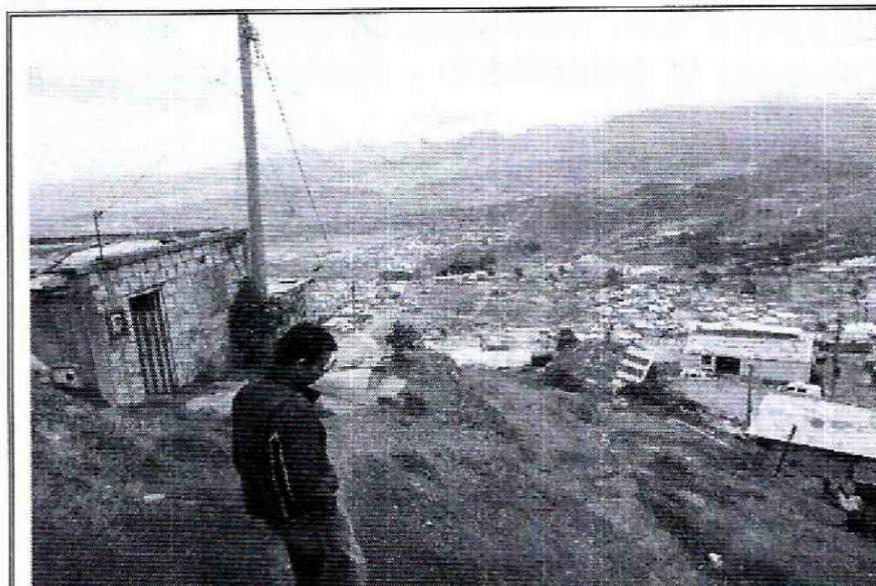
En atención al radicado IDIGER 2015ER1592, personal del Instituto Distrital de Gestión de Riesgo y Cambio Climático - IDIGER, realizó visita técnica el día cinco (05) de Febrero de 2016 al predio de la Calle 81G Sur No. 19 – 53, en el Barrio Arabia, de la Localidad de Ciudad Bolívar, verificándose que en el sector se encuentran viviendas de un (1) nivel, construidas en mampostería simple y material de recuperación, ubicadas en la parte superior de una ladera de pendiente alta, constituida por material arcilloso y presencia de cantos de forma redondeada a subangulosa, de diferentes tamaños, en el sector no se evidencian procesos de remoción en masa activos de carácter local o general que comprometan las estructuras de las viviendas. Para la adecuación de las viviendas se implementaron taludes de corte y relleno, los cuales normalmente no cuentan con medidas de contención, como tampoco con obras para el adecuado manejo de aguas de escorrentía superficial y subsuperficial. El sector se encuentra consolidado urbanísticamente, con vías de acceso vehicular sin pavimentar y vías peatonales en suelo natural, (Ver fotografía 1).

Foto No. 1. Vía de acceso peatonal a la vivienda emplazada en el predio de la Calle 81G Sur No. 19 – 53, en el Barrio Arabia, de la Localidad de Ciudad Bolívar.

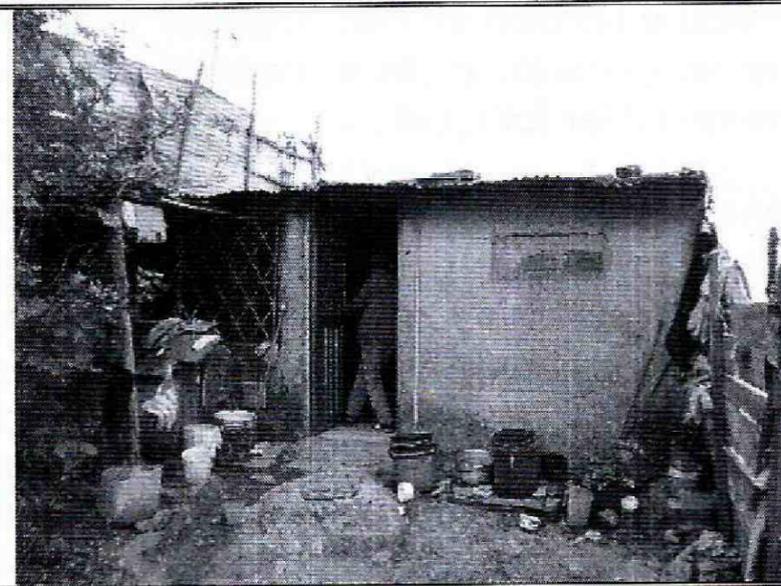
Foto No. 2. Aspecto de la vivienda emplazada en la Calle 81G Sur No. 19 – 53, en el Barrio Arabia, de la Localidad de Ciudad Bolívar

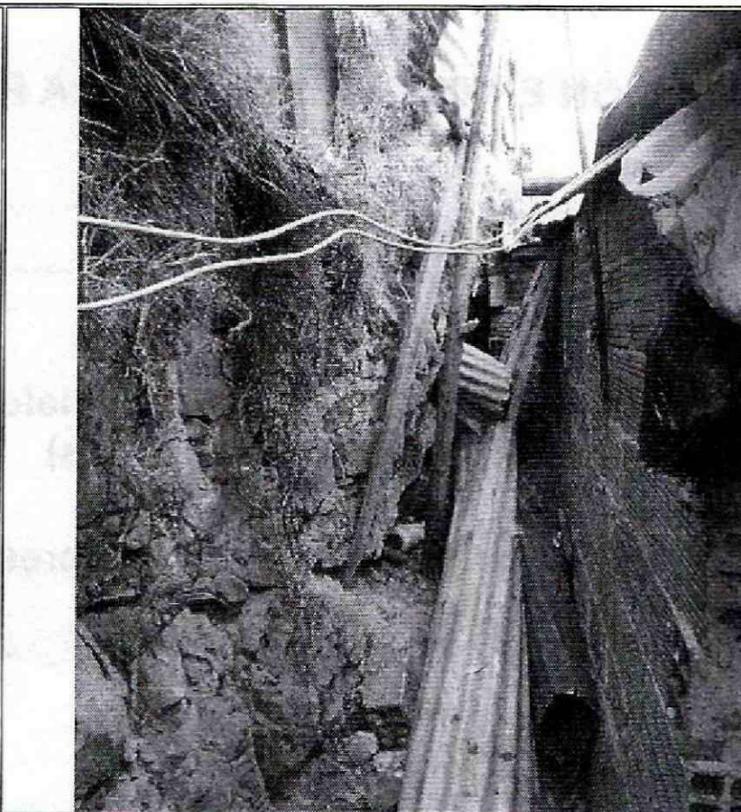
Foto No. 4. Talud de corte sobre el costado occidental de la vivienda evaluada.

Aumento de las afectaciones, que se presentan en la vivienda y desprendimiento de material en el talud de corte.

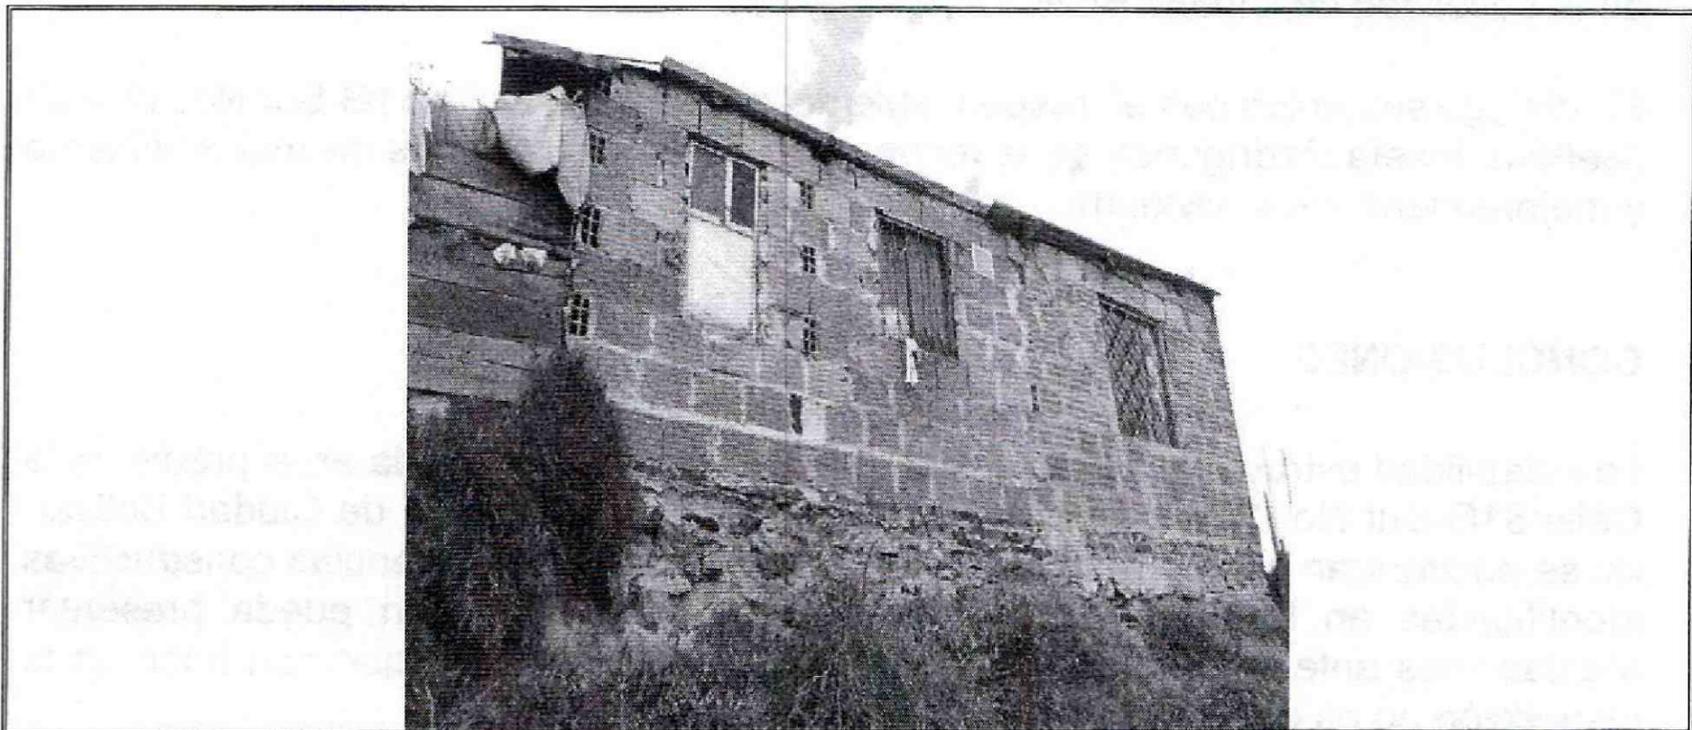
Foto No. 4. Talud de relleno y muro en piedra pegada, sobre el costado oriental de la vivienda evaluada.
