DIAGNÓSTICO TÉCNICO – DI-8951
SUBDIRECCIÓN DE ANÁLISIS DE RIESGOS Y EFECTOS DE CAMBIO CLIMÁTICO
COORDINACIÓN DE ASISTENCIA TÉCNICA
RADICADO IDIGER 2016ER2225

DIRECCIÓN	Calle 11 B No 74 – 67 torre 4 apto 403	ÁREA DIRECTA	0.01 Ha				
SECTOR	Nuevo Techo	POBLACIÓN ATENDIDA	150				
UPZ	48 – Castilla	FAMILIAS	44	ADULTOS	100	NIÑOS	50
LOCALIDAD	8- Kennedy	PREDIOS EVALUADOS	1				
CHIP	AAA0198BNLW y otros	OFICIO REMISORIO	CR-23139

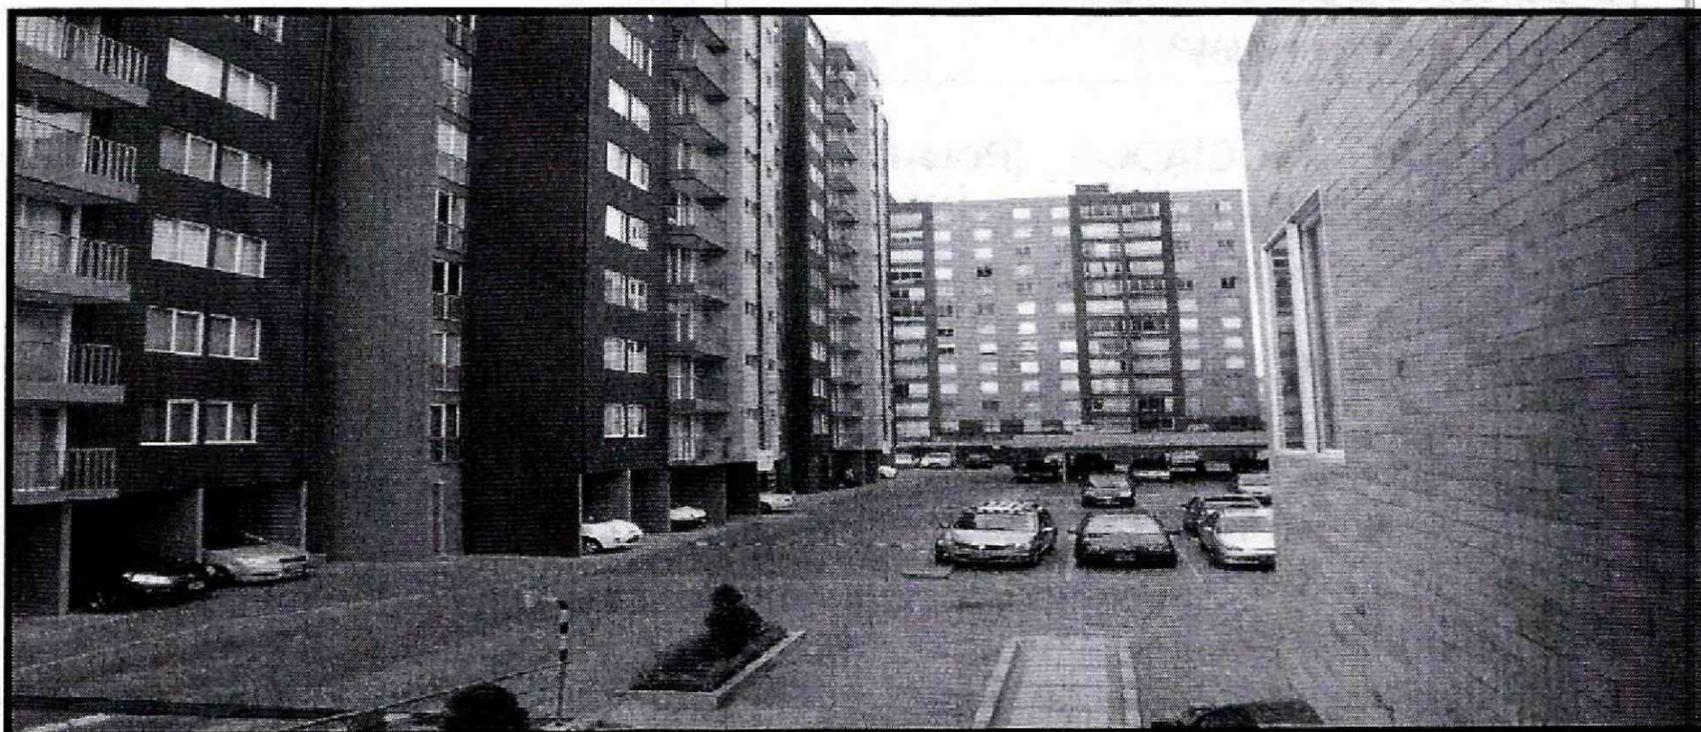
El día 15 de Febrero de 2016, en atención al radicado 2015ER2225, personal del Instituto Distrital de Gestión de Riesgos y Cambio Climático IDIGER, realizó visita técnica al predio ubicado en la Calle 11 B No 74-67, en el Sector Catastral Nuevo Techo, de la Localidad de Kennedy, localizado en una zona relativamente plana, consolidada parcialmente urbanísticamente, con vías de acceso vehicular pavimentadas. En el predio se emplaza el conjunto residencial llamado Adarves de Castilla, conformado por 12 torres construidas hace aproximadamente 10 años, de 12 pisos cada una, con 4 apartamentos por nivel desde el segundo piso; el primero está destinado para parqueaderos. El sistema estructural de las torres corresponde a un sistema industrializado de muros y placas en concreto reforzado, con algunos muros divisorios en mampostería de ladrillo. (Ver fotografía 1)

Fotografía 1. Vista general desde del Conjunto Residencial Sabana Adarves de Castilla, en el Sector Catastral Nuevo Techo, de la Localidad de Kennedy.

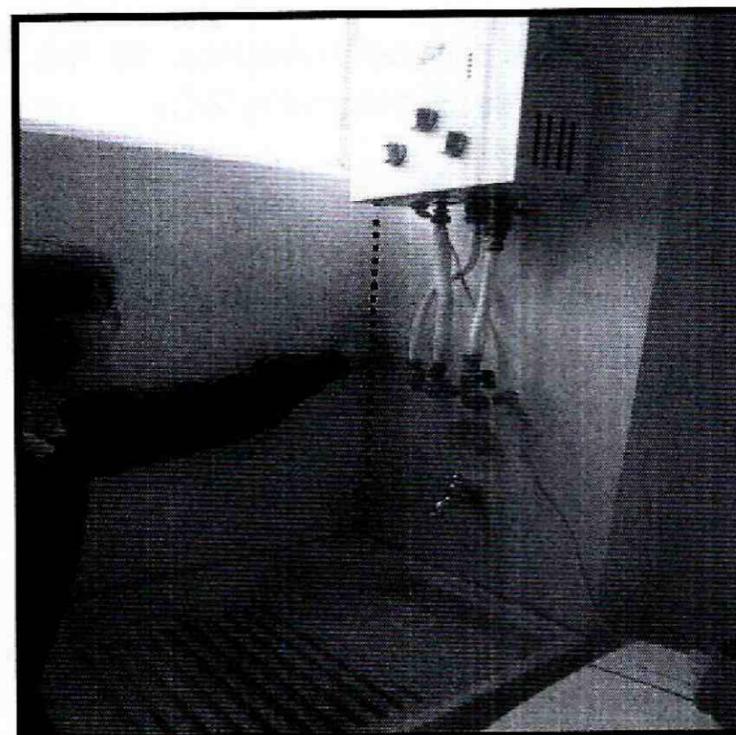
El apartamento 403 de la torre 4, presenta fisuras de tendencia vertical con aberturas entre 1mm y 2mm aproximadamente y longitudes menores a los 50cm, localizadas en

algunos muros divisorios de mampostería y en el ducto del calentador en la zona de ropas (Ver Fotografía 2-3).

De acuerdo con información suministrada por la persona que atendió la visita, las fisuras evidenciadas en el apartamento 403 de la torre 4, aparecen hace aproximadamente 1 año, coincidiendo en tiempo con el momento en que adelantaron reformas en el apartamento ubicado bajo este, es decir en el apartamento 303, las cuales estuvieron relacionadas con demoliciones de muros. Adicionalmente la información indica que uno de los muros demolidos es estructural, situación que no se pudo corroborar dado que no se tuvo acceso al apartamento 303 de la torre.

Dentro de las posibles causas de las fisuras evidenciadas en el apartamento 403 de la torre 4, está la posible transmisión de vibraciones ocasionadas por los trabajos que se adelantaron en el apartamento 303, o bien por la descompensación estructural que se produjo, en caso de que se hayan demolido elementos estructurales en este último apartamento.

Fotografías 2 y 3. Apartamento 403 de la Torre 4, con fisuras en los muros divisorios y en el ducto de mampostería en la zona de ropas.

La estabilidad estructural de la torre 4 del Conjunto Residencial Adarves de Castilla, en el Sector Nuevo Techo, de la Localidad de Kennedy, no se encuentra comprometida en la actualidad por las lesiones evidenciadas, ante la acción de cargas normales de servicio.

- Se recomienda a los responsables del apartamento 303 de la torre 4, del Conjunto Residencial Adarves de Castilla, en el Sector Nuevo Techo, de la Localidad de Kennedy, verificar las actas de vecindad a fin de constatar las condiciones de los apartamentos aledaños antes de iniciadas las obras y compararlas con las condiciones actuales, para poder establecer si se han presentado afectaciones durante la ejecución de las reformas; en caso afirmativo, implementar las acciones necesarias, que garanticen llevar la infraestructura afectada a las condiciones de estabilidad y funcionalidad que tenían antes de iniciadas las labores, acciones que deberán implementarse con el apoyo de personal idóneo.

- Al responsable o responsables del Conjunto Residencial Adarves de Castilla, verificar con personal idóneo las reformas que se adelantaron en el apartamento 303 de la Torre 4, corroborándolas con planos estructurales, y memorias de cálculo, con el fin de establecer la incidencia de estas acciones en la estabilidad de la Torre, así como su posible influencia en las fisuras evidenciadas en el apartamento 403. En caso afirmativo adelantar las acciones de reforzamiento necesarias, basadas en un estudio de vulnerabilidad estructural.
