**DIAGNÓSTICO TÉCNICO – DI-8955**  
**SUBDIRECCIÓN DE ANÁLISIS DE RIESGOS Y EFECTOS DE CAMBIO CLIMÁTICO**  
**COORDINACIÓN DE ASISTENCIA TÉCNICA**  
**RADICADO IDIGER 2016ER1570**

DIRECCIÓN	Carrera 80 H No. 56 – 85 Sur	ÁREA DIRECTA	250 m <sup>2</sup>				
BARRIO	Class	POBLACIÓN ATENDIDA	6				
UPZ	81 – Gran Britalia	FAMILIAS	2	ADULTOS	6	NIÑOS	0
LOCALIDAD	08 – Kennedy	PREDIOS EVALUADOS	1				
CHIP	AAA0048LDJH	OFICIO REMISORIO	CR-23157

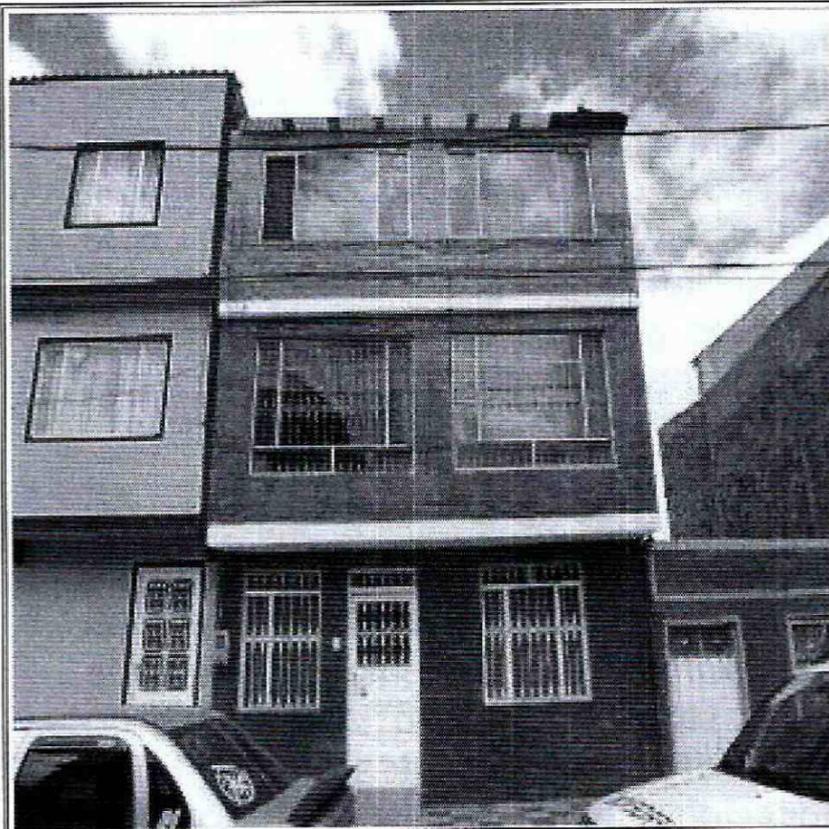
**Foto No. 1.** Vista frontal del predio de la Carrera 80 H No. 56 – 85 Sur

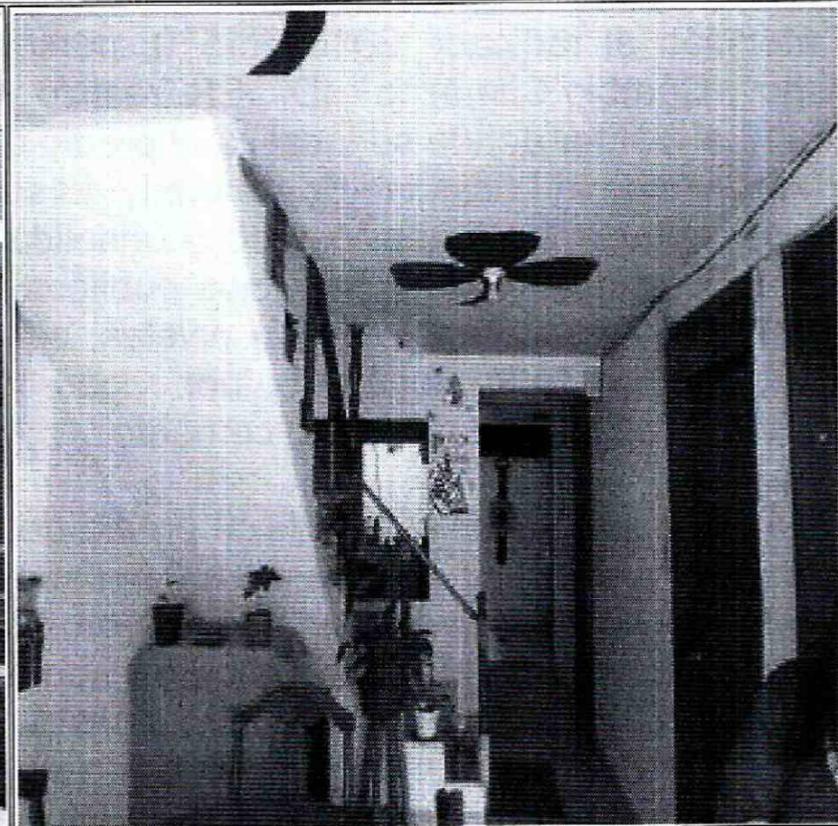
**Foto No. 2.** Vista interior predio de la Carrera 80 H No. 56 – 85 Sur

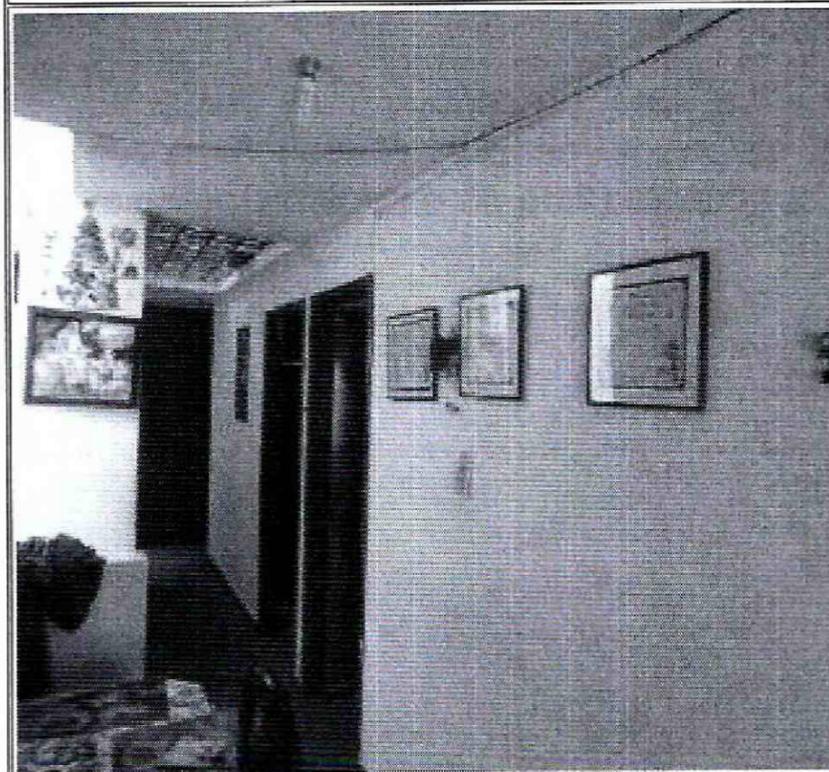
**Foto No. 3.** Vista interior predio de la Carrera 80 H No. 56 – 85 Sur

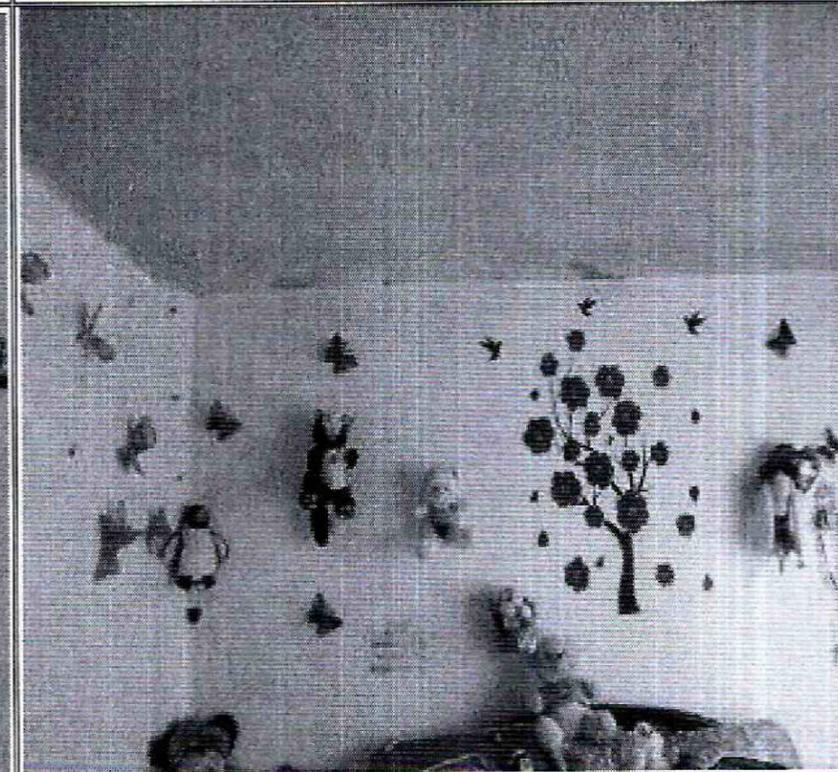
En la inspección visual realizada al predio de la referencia, se identifica una vivienda de tres (03) niveles, construida en mampostería parcialmente confinada, con losas de entepiso en concreto y cubierta liviana en láminas de zinc y translucidas soportadas por entramado en madera que descansa sobre los muros de cerramiento perimetral de la misma; se evidencian deficiencias constructivas relacionadas con la ausencia de elementos de confinamiento y amarra tipo vigas y columnas (Ver fotografía 1). En el segundo nivel de la vivienda, en una de las habitaciones sobre el costado nororiental se identifica una humedad de aproximadamente 1.5 m<sup>2</sup> entre la losa de entepiso y el muro de cerramiento perimetral (ver fotografía 4).

Dentro de las posibles causas por las cuales se está presentando la humedad evidenciada en el segundo nivel de la vivienda, se puede mencionar fugas de la red interna del sistema de acueducto y alcantarillado, situación que no es posible precisar con base a la inspección visual realizada.

**Foto No. 4.** Humedad habitación segundo nivel del predio de la Carrera 80 H No. 56 – 85 Sur

- Aumento progresivo de humedad identificada entre el muro de cerramiento perimetral y la losa de entepiso en la habitación del segundo nivel, sobre el costado nororiental del predio de la Carrera 80 H No. 56 – 85 Sur, Barrio Class de la Localidad de Kennedy.

- La estabilidad estructural y funcionalidad de la vivienda emplazada en el predio de la Carrera 80 H No. 56 – 85 Sur, Barrio Class de la Localidad de Kennedy, no se encuentran comprometidas en la actualidad por la humedad identificada entre el muro de cerramiento perimetral y la losa de entepiso en la habitación del segundo nivel, sobre el costado nororiental, así como por las deficiencias constructivas identificadas en la misma. Sin embargo, es posible que ante cargas dinámicas (tipo sismo u otras) presenten compromiso en su estabilidad estructural y habitabilidad, situación que con base en la inspección visual no es posible precisar.

- Al responsable y/o responsables del predio de la Carrera 80 H No. 56 – 85 Sur, Barrio Class de la Localidad de Kennedy, se le recomienda adelantar una revisión de las redes internas de agua potable y aguas servidas, para descartar daños o fugas que se puedan asociar a la humedad evidenciada en el segundo nivel de la vivienda.
- Al responsable y/o responsables del predio de la Carrera 80 H No. 56 – 85 Sur, Barrio Class de la Localidad de Kennedy, implementar acciones para el mantenimiento y/o mejoramiento de la calidad de la vivienda allí existente; esto con el fin de garantizar durante la vida útil las condiciones adecuadas para su uso.
