**DIAGNÓSTICO TÉCNICO DI-8957**  
**SUBDIRECCIÓN DE ANÁLISIS DE RIESGOS Y EFECTOS DE CAMBIO CLIMÁTICO**  
**COORDINACIÓN DE ASISTENCIA TÉCNICA**  
**RADICADO IDIGER 2016ER1512**

<b>DIRECCIÓN</b>	Diagonal 108 A No. 8 – 65	<b>ÁREA DIRECTA</b>	282 m <sup>2</sup>		
<b>SECTOR CATASTRAL</b>	Santa Ana Occidental	<b>POBLACIÓN ATENDIDA</b>	-		
<b>UPZ</b>	14 – Usaquén.	<b>FAMILIAS</b>	-	<b>ADULTOS</b>	-
<b>LOCALIDAD</b>	01 – Usaquén.	<b>PREDIOS EVALUADOS</b>	2		
<b>CHIP</b>	AAA0103EKFT	<b>OFICIO REMISORIO</b>	CR-23159.

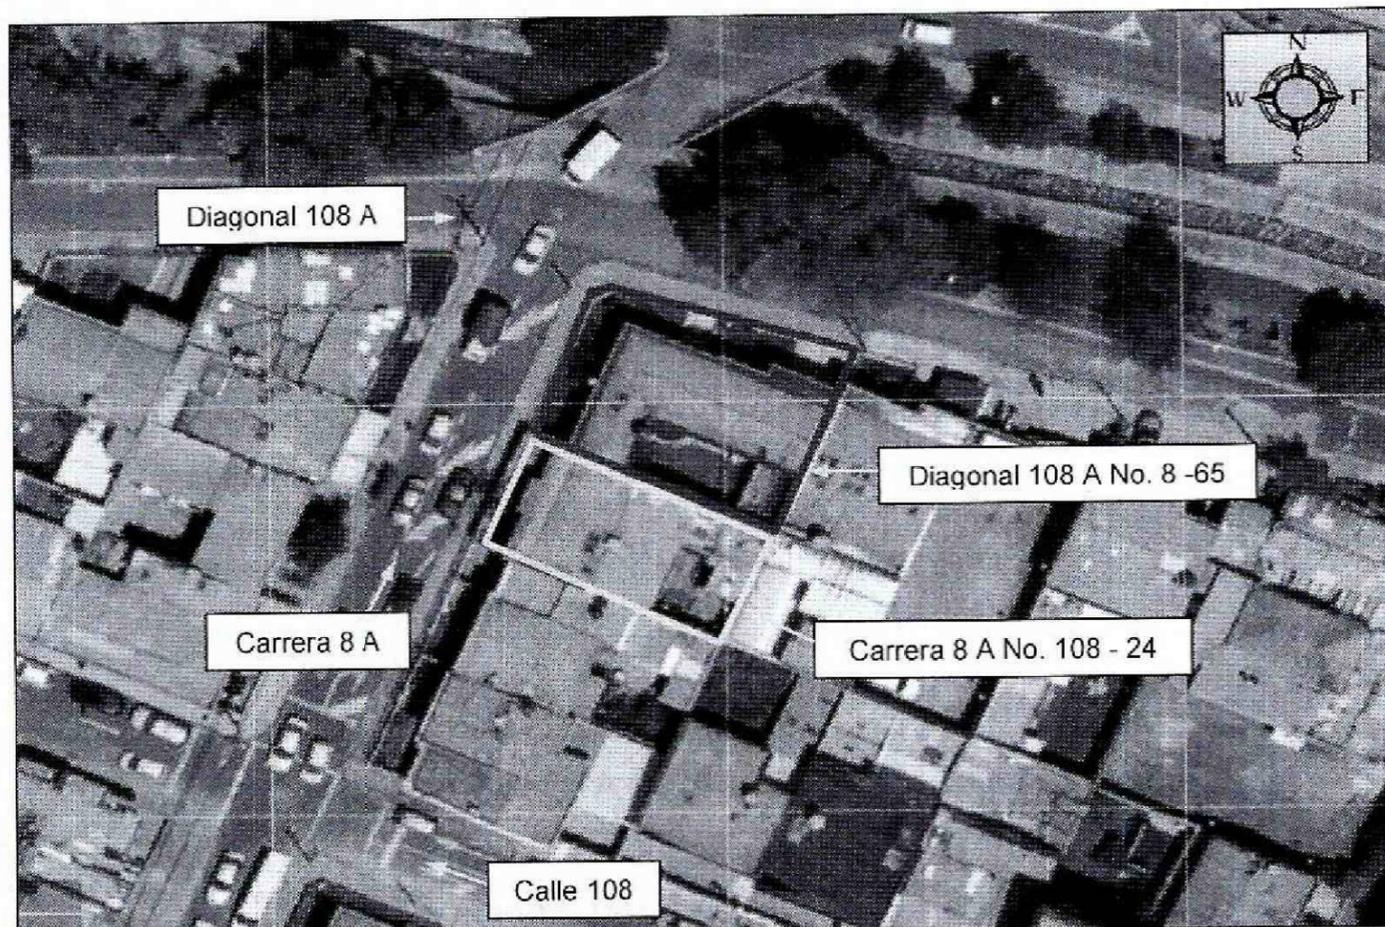
El predio de la Diagonal 108 A No. 8 - 65 se ubica en el Sector Catastral Santa Ana Occidental de la Localidad Usaquén y de acuerdo con el Plano Normativo del Plan de Ordenamiento Territorial de Bogotá - POT (Decreto 190 de 2004, por el cual se compilan los decretos 619 de 2000 y 469 de 2003), no presenta categorización de amenaza por fenómenos de remoción en masa e inundación. (ver figura 1).

**Figura 1.** Aerofotografía del sector donde se localiza el predio de la Diagonal 108 A No. 8 – 65 en el Sector Catastral Santa Ana Occidental de la Localidad Usaquén. Se observa que se encuentra consolidado urbanísticamente, con vías de acceso vehicular pavimentadas.

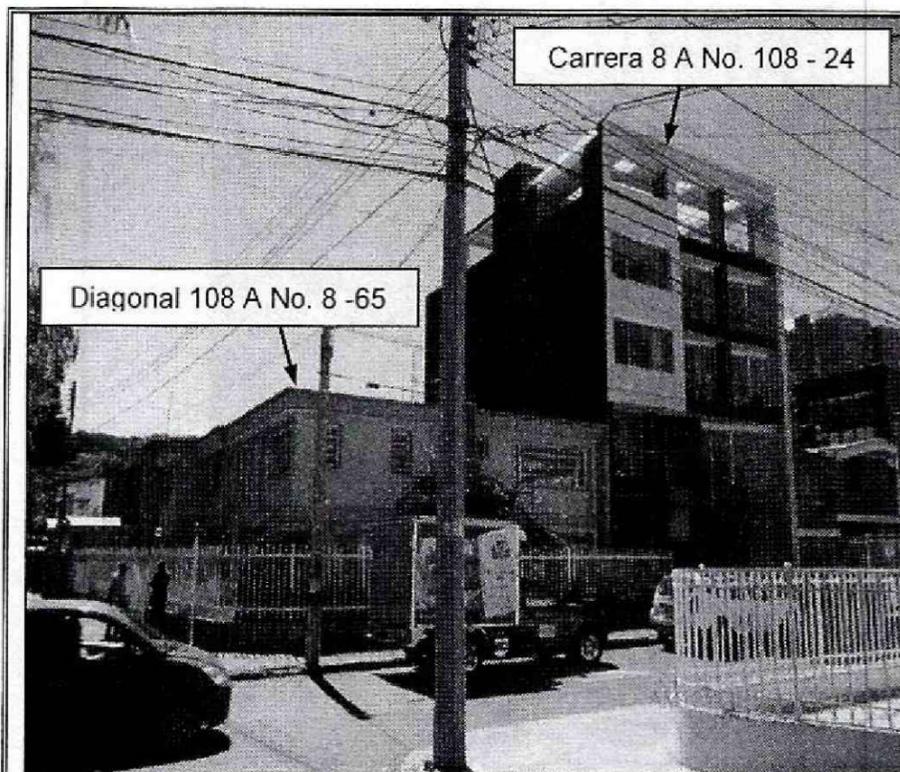
**Fotografía 1.** Vista de los predios de la Diagonal 108 A No. 8 – 65 y de la Carrera 8 A No. 108 – 24 en el Sector Catastral Santa Ana Occidental de la Localidad Usaquén. Se observa el número de pisos que presenta cada edificación.

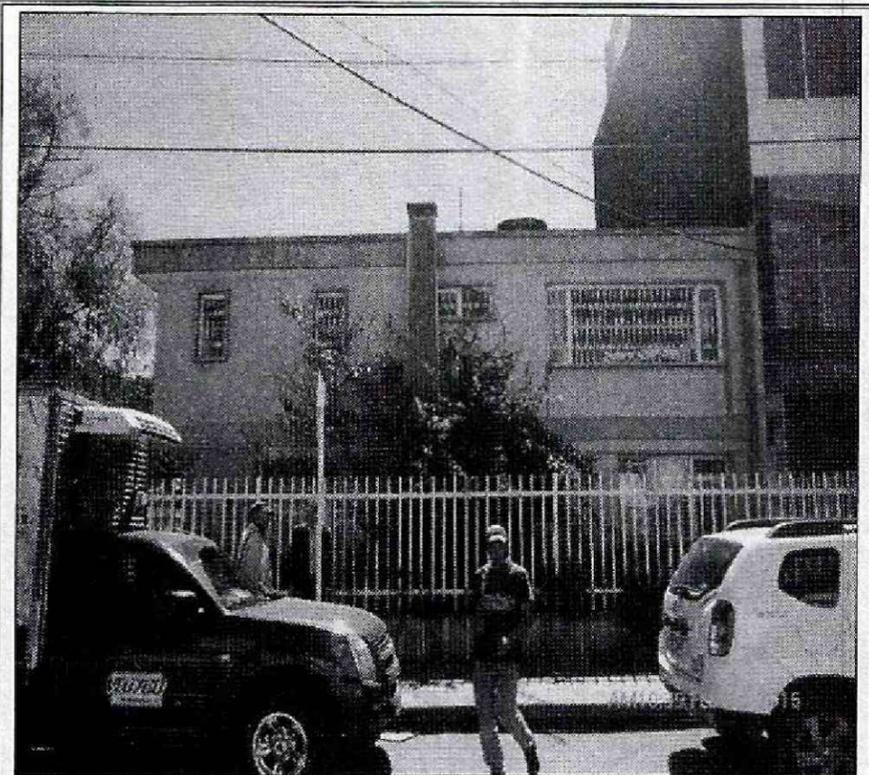
En el predio de la Diagonal 108 A No. 8 -65 se localiza una edificación de dos (2) niveles, con una edad de construcción cercana a los 30 años, bajo un sistema estructural de mampostería de carga sin confinar, pisos en concreto recubierto de losetas cerámicas y listonería de madera, placa de entrepiso en concreto reforzado y cubierta en tejas de fibrocemento soportada por correas de madera. La vivienda presenta deficiencias constructivas relacionadas con la carencia de elementos de confinamiento tipo vigas y columnas. En los muros de cerramiento y divisorios del primer y segundo nivel, del costado sur, se identifican fisuras y grietas de tendencia horizontal y diagonal con abertura de hasta 3 mm en longitudes entre 0.5 m y 3 m aproximadamente, así como fisuras de tendencia longitudinal en la placa de entrepiso

**Fotografía 2.** Vista del predio ubicado en la Diagonal 108 A No. 8 – 65 en el Sector Catastral Santa Ana Occidental de la Localidad Usaquén. Se observa que presenta dos (2) niveles.

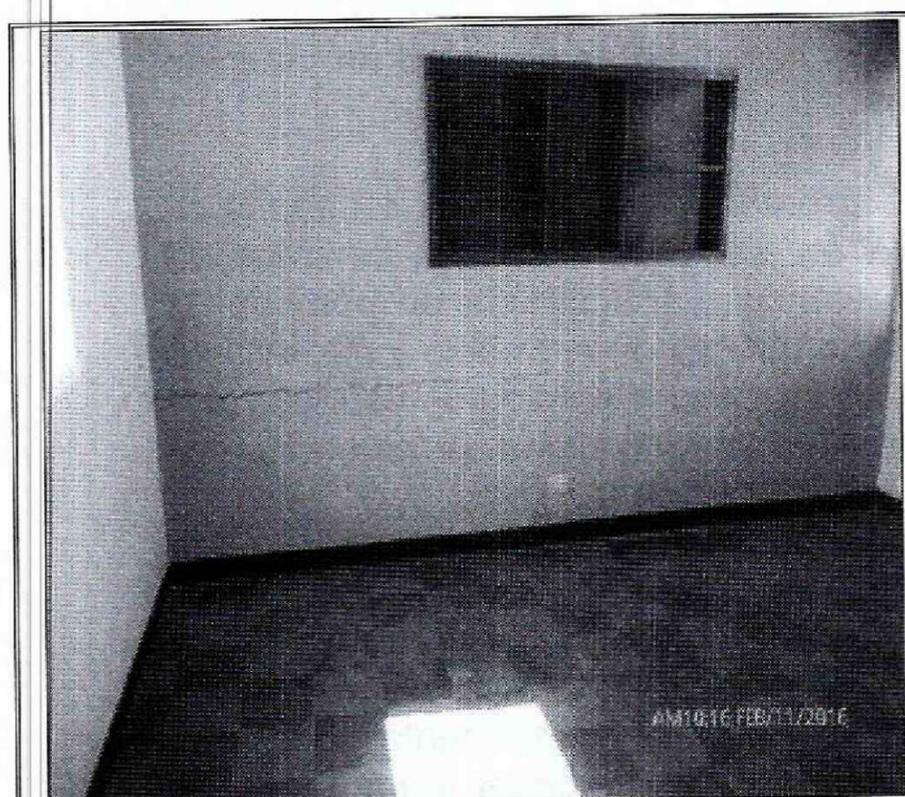
Entre las posibles causas por las cuales se están generando las afectaciones identificadas en la edificación ubicada en el predio de la Diagonal 108 A No. 8 - 65, se encuentra las deformaciones del terreno donde se emplaza asociadas con los asentamientos que pudiese estar presentando la estructura recientemente construida en el predio de la carrera 8 A No. 108 – 24 y favorecidas en mayor medida por las deficiencias constructivas identificadas; lo cual no es posible asegurar a partir de la inspección visual.

**Fotografía 3.** Fisuras y grietas de tendencia horizontal y diagonal en muros de cerramiento y divisorios del costado sur de la edificación del predio de la Diagonal 108 A No. 8 – 65 en el Sector Catastral santa Ana Occidental de la Localidad Usaquén.

- Al responsable y/o responsables del predio de la Diagonal 108 A No. 8 – 65 en el Sector Catastral Santa Ana Occidental de la Localidad Usaquén, desarrollar las acciones encaminadas a determinar la capacidad y desempeño de la estructura y de la cimentación que conforma la edificación, para lo cual es necesario adelantar estudios detallados que determinen la causa de las afectaciones que dicha edificación presenta; dichos estudios deben determinar el tipo de intervenciones a implementarse con el fin de reparar y llevar la edificación a los niveles de seguridad requeridos, garantizando que se cumplan los requerimientos establecidos en la Ley 400 de 1997 en el Decreto No. 926 del 19 de marzo de 2010, Reglamento Colombiano de Construcción Sismo Resistente NSR-10, de acuerdo con la normatividad vigente, para lo cual se deben tramitar los permisos y licencias respectivos.

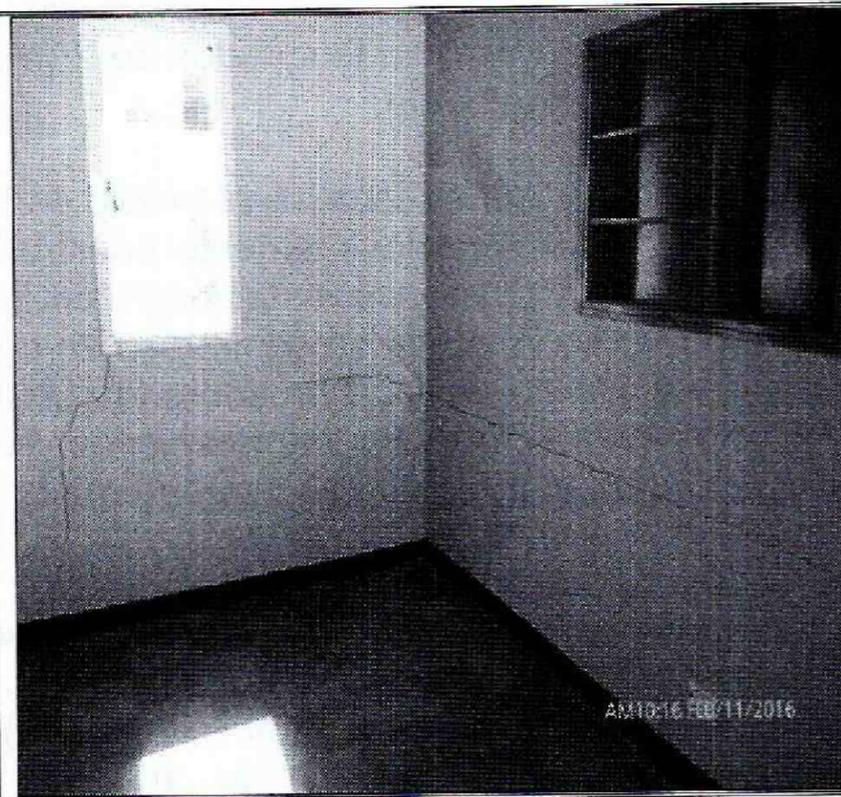
**Fotografía 4. Fotografía 3.** Fisuras y grietas de tendencia horizontal y diagonal en muros de cerramiento y divisorios del costado sur de la edificación del predio de la Diagonal 108 A No. 8 – 65 en el Sector Catastral santa Ana Occidental de la Localidad Usaquén.

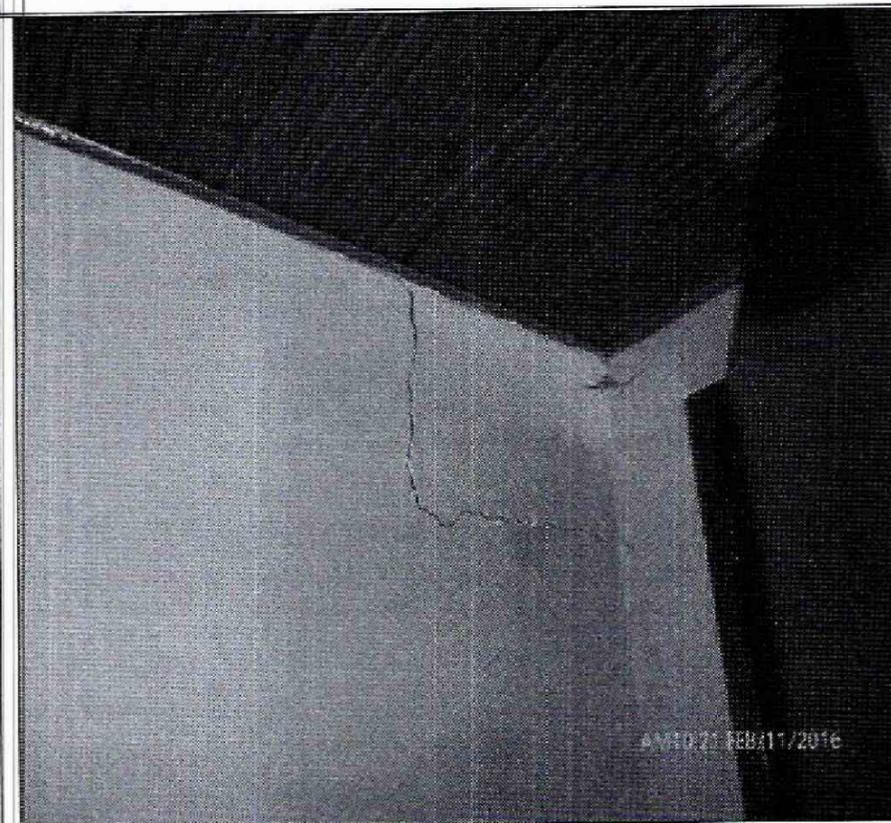
**Fotografía 5. Fotografía 3.** Fisuras y grietas de tendencia horizontal y diagonal en muros de cerramiento y divisorios del costado sur de la edificación del predio de la Diagonal 108 A No. 8 – 65 en el Sector Catastral santa Ana Occidental de la Localidad Usaquén.

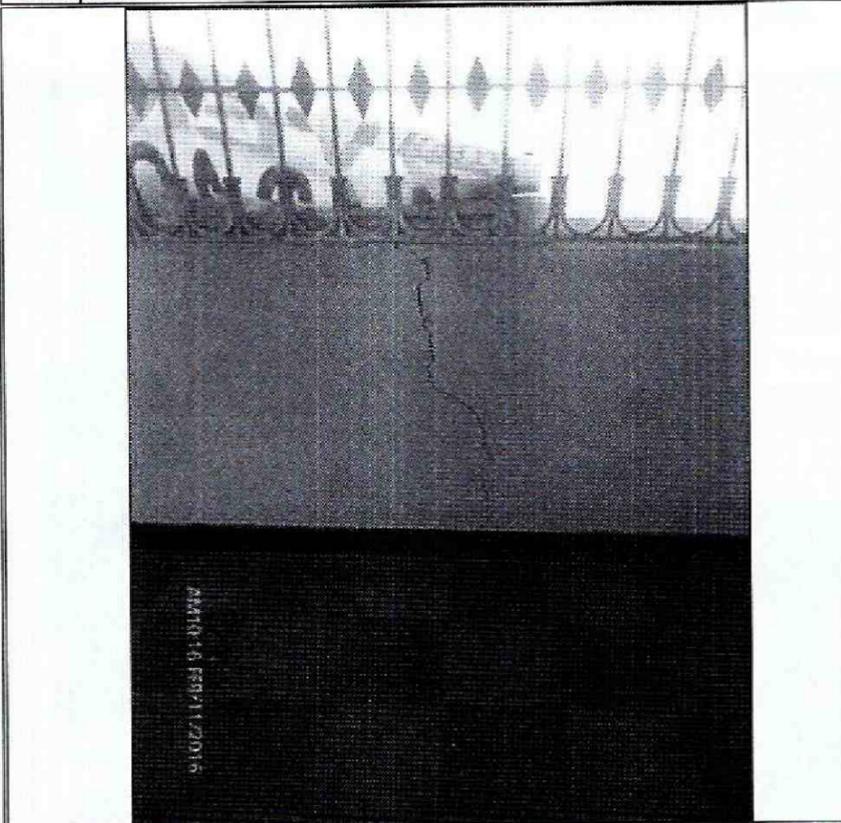
**Fotografía 6. Fotografía 3.** Fisuras y grietas de tendencia horizontal y diagonal en muros de cerramiento y divisorios del costado sur de la edificación del predio de la Diagonal 108 A No. 8 – 65 en el Sector Catastral santa Ana Occidental de la Localidad Usaquén.

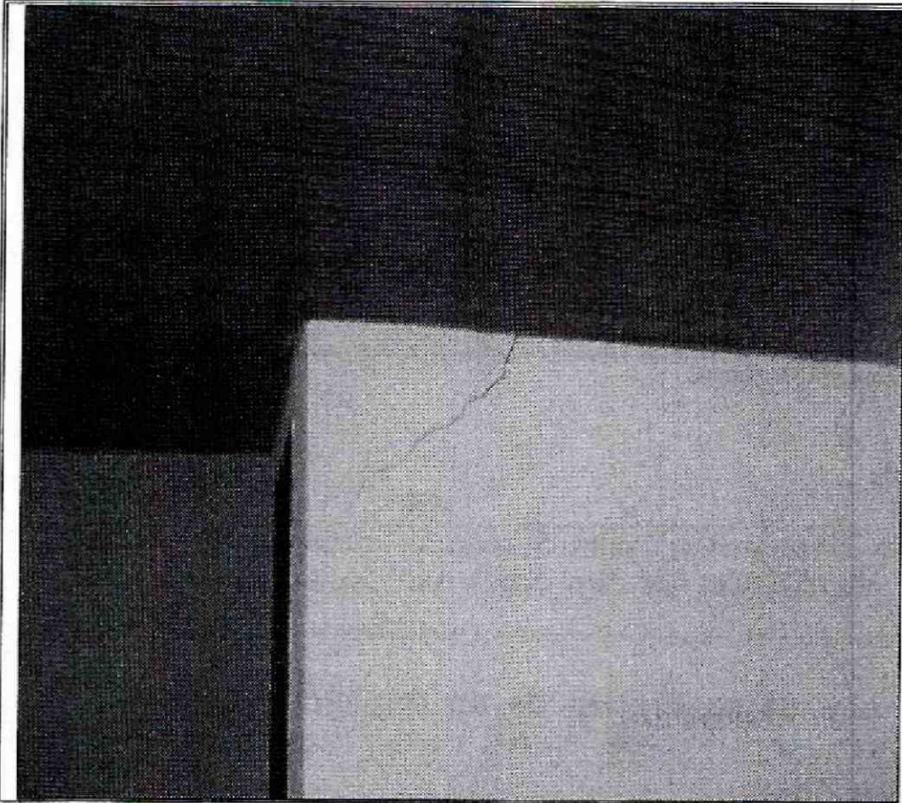
**Fotografía 7. Fotografía 3.** Fisuras y grietas de tendencia horizontal y diagonal en muros de cerramiento y divisorios del costado sur de la edificación del predio de la Diagonal 108 A No. 8 – 65 en el Sector Catastral santa Ana Occidental de la Localidad Usaquén.

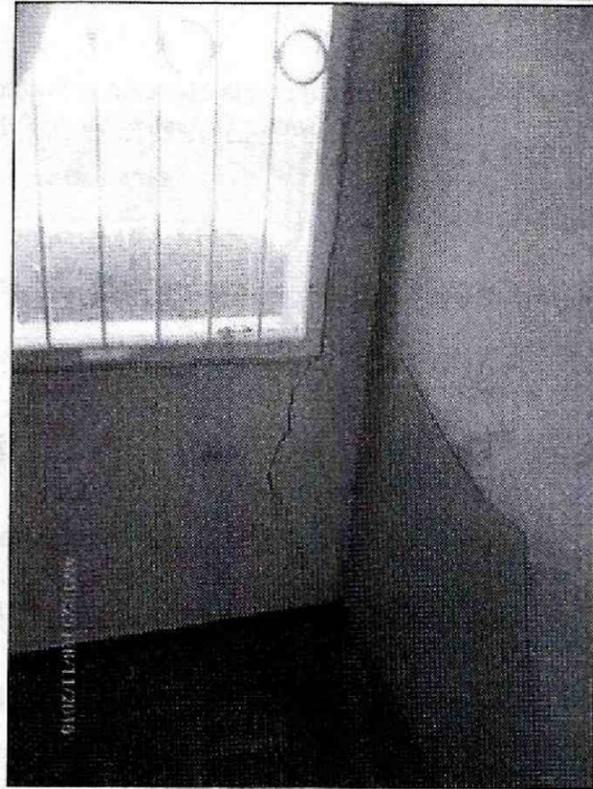
**Fotografía 8. Fotografía 3.** Fisuras y grietas de tendencia horizontal y diagonal en muros de cerramiento y divisorios del costado sur de la edificación del predio de la Diagonal 108 A No. 8 – 65 en el Sector Catastral santa Ana Occidental de la Localidad Usaquén.

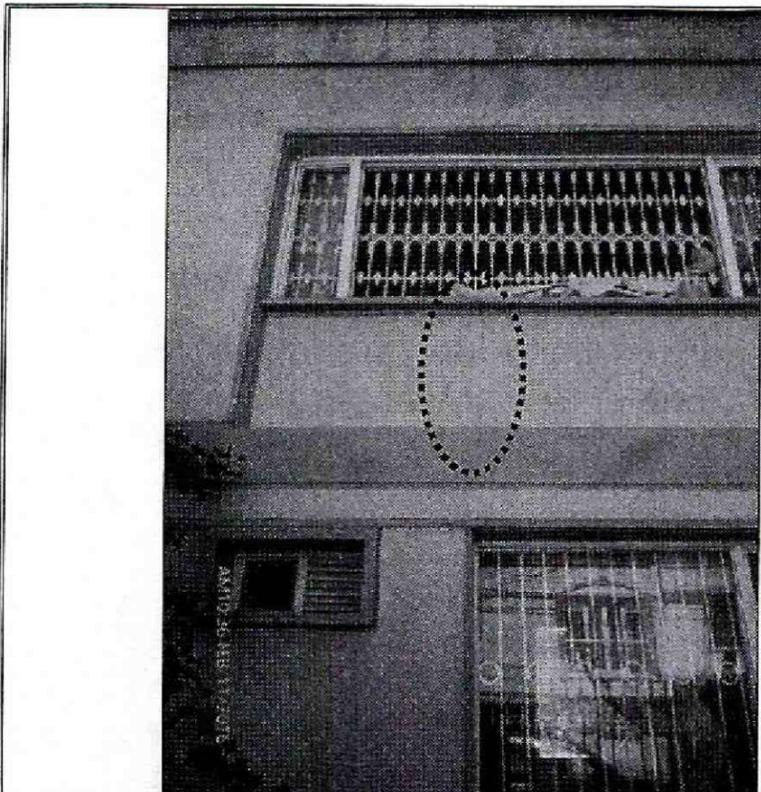
**Fotografía 9. Fotografía 3.** Fisuras y grietas de tendencia horizontal y diagonal en muros de cerramiento y divisorios del costado sur de la edificación del predio de la Diagonal 108 A No. 8 – 65 en el Sector Catastral santa Ana Occidental de la Localidad Usaquén.

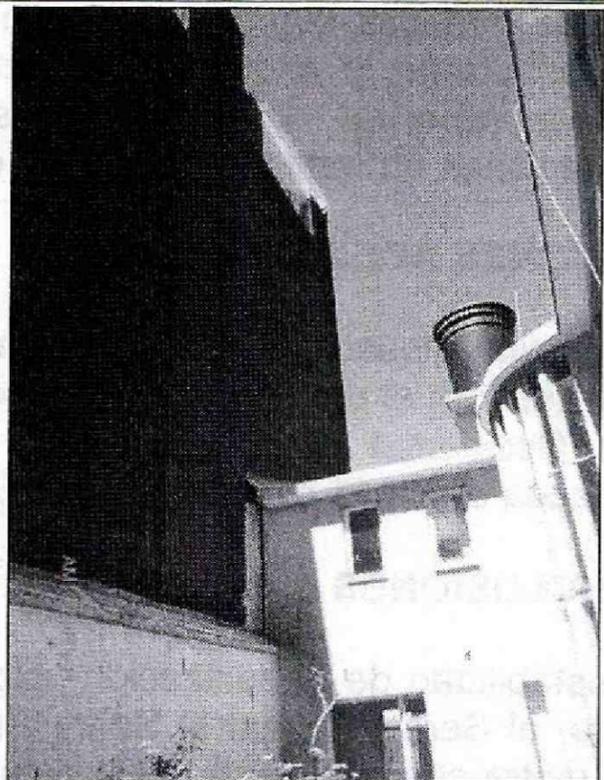
Hacia el costado sur se localiza el predio de la Carrera 8 A No. 108 – 24, en donde se ubica una edificación recientemente construida y en etapa de acabados de cinco (5) niveles y un (1) sótano de estacionamiento de vehículos, construida en pórticos de concreto reforzado, placa de contrapiso en concreto, placas de entrepiso y cubierta en concreto reforzado; edificación sobre la cual no se identifican patologías estructurales tales como fisuras, grietas, deformaciones y/o pérdida de verticalidad de los elementos que la conforman que pudiesen comprometer la estabilidad de la misma.

**Fotografía 10.** Vista del predio de la Carrera 8 A No. 108 – 24 desde el interior del predio de la Diagonal 108 A No. 8 – 65, en el Sector Catastral santa Ana Occidental de la Localidad Usaquén.

- Se recomienda a los responsables de la edificación recientemente construida y ubicada en el predio de la Carrera 8 A No. 108 - 24, en el Sector Catastral Santa Ana Occidental de la Localidad Usaquén, se tenga en cuenta, que de acuerdo a lo estipulado en el **Artículo 32 del Decreto 172 de 2014**, es responsabilidad de quien ejecuta obras, el realizar el respectivo análisis de riesgos y tomar las medidas de prevención y mitigación, artículo que es citado a continuación:

- Se recomienda a los responsables de la edificación en construcción que se adelanta en el predio de la Carrera 8 A No. 108 - 24, en el Sector Catastral Santa Ana Occidental de la Localidad Usaquén, verificar las actas de vecindad a fin de constatar las condiciones de la edificaciones afectadas antes de iniciadas las obras y compararlas con las condiciones actuales, para poder establecer si se han presentado afectaciones durante la ejecución del proyecto; en caso afirmativo implementar las acciones necesarias, que garanticen llevar los predios a las condiciones de estabilidad y habitabilidad que tenían antes de iniciadas las labores en obra, acciones que deberán implementarse con el apoyo de personal idóneo.
