DIAGNÓSTICO TÉCNICO - DI No. 8958
SUBDIRECCIÓN DE ANÁLISIS DE RIESGOS Y EFECTOS DEL CAMBIO CLIMÁTICO
COORDINACIÓN DE ASISTENCIA TÉCNICA
RADICADO IDIGER 2016ER227

ATENDIÓ: MARÍA ANGÉLICA QUINTERO QUINTANA				SOLICITANTE					
COE	24	MOVIL	08	Instituto Distrital de Patrimonio Cultural - IDPC					
FECHA	12 de Enero de 2016	HORA	09:51	VIGENCIA: Temporal mientras no se modifique significativamente las condiciones físicas del sector.					
DIRECCIÓN	Carrera 7No. 1 F - 24 <i>Acceso principal (Carrera 6 No. 1D-81)</i>			ÁREA DIRECTA		0.01 Ha			
SECTOR CATASTRAL	Las Cruces			POBLACIÓN ATENDIDA		4			
UPZ	95 – Las Cruces			FAMILIAS	1	ADULTOS	2	NIÑOS	2
LOCALIDAD	3 – Santa Fe			PREDIOS EVALUADOS		1			
CHIP	AAA0032WRDM			OFICIO REMISORIOS		CR-23161

En atención al radicado IDIGER No. 2016ER227, personal del Instituto Distrital de Gestión de Riesgos y Cambio Climático IDIGER, realizó visita técnica el día 12 de Enero de 2016 a las viviendas emplazadas en el predio de la Carrera 7No. 1 F - 24, en el Sector Catastral Las Cruces, de la Localidad de Santa Fe. Este predio cuenta con cerca de 15 unidades residenciales, construidas bajo el sistema de construcción de la época, que consta de un solo nivel

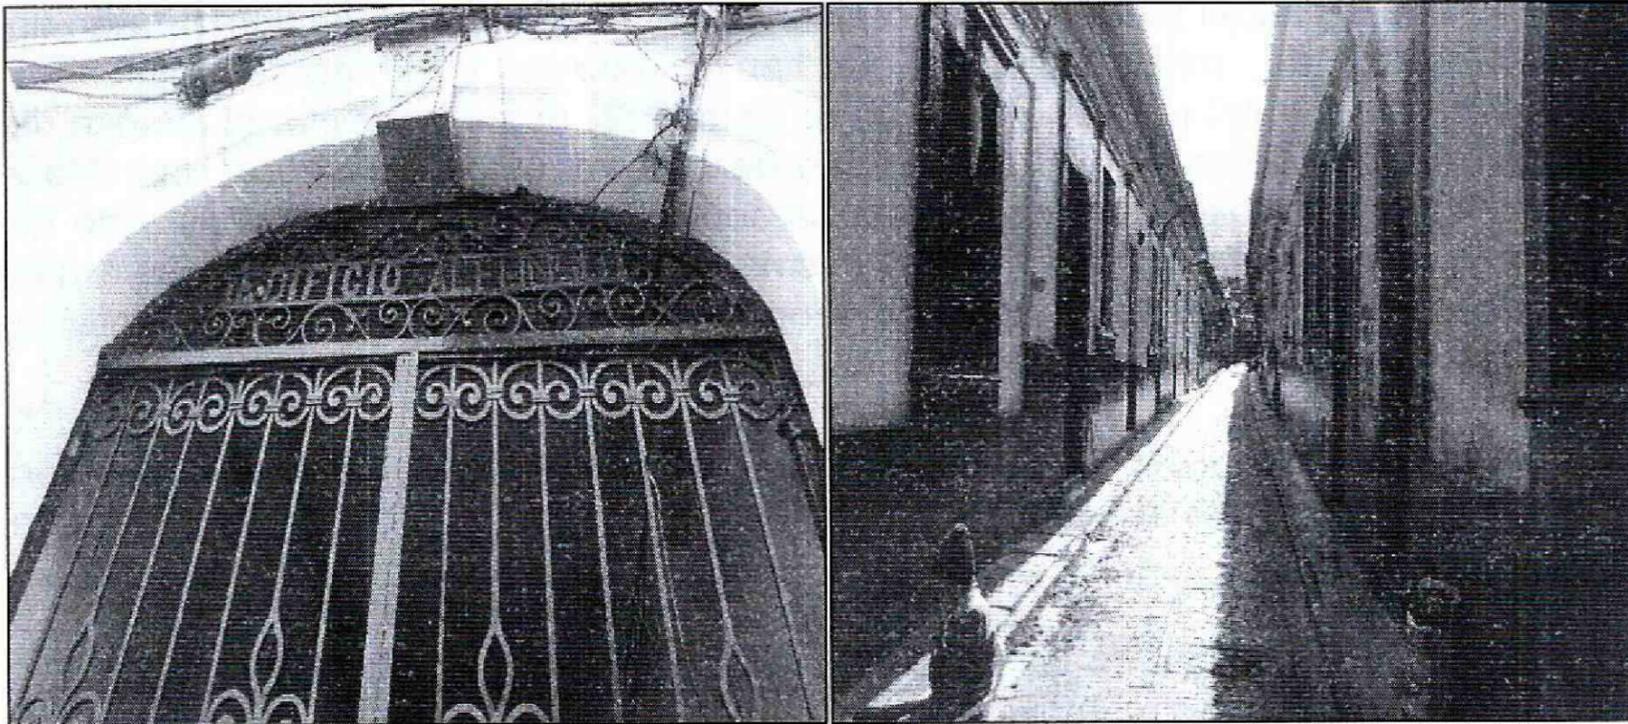
En general y desde el exterior se observa que las casas presentan lesiones de tipo físico como humedades, desprendimientos menores de la capa de recubrimiento de muros entre otros.

Fotografía 1 y 2. Fachada principal de la edificación emplazada en el predio de la Carrera 7No. 1 F - 24, en el Sector Catastral Las Cruces, de la Localidad de Santa Fe

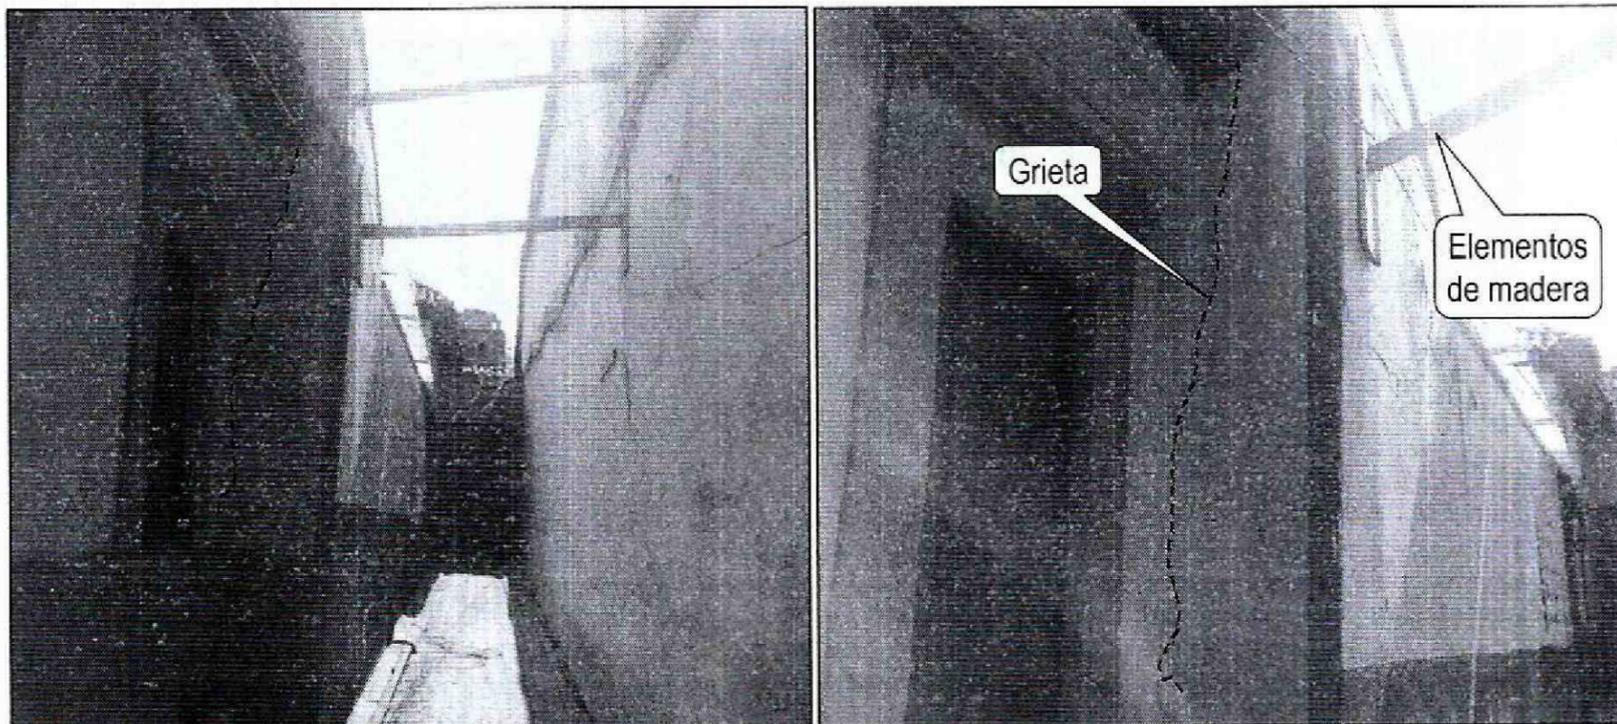
Para el presente informe, se evalúa desde la parte exterior las fachadas de todas las viviendas y se tiene ingreso al interior 2 de la agrupación, que se ubica en el último predio del costado nororiental. Desde la fachada y al interior de esta unidad habitacional se evidencia una grieta de tendencia vertical en uno de los muros de

cerramiento, de abertura cercana a 1.0 milímetro y longitud aproximada de 0.8 metros (ver fotografía 3), razón por la cual los residentes de la agrupación, implementaron un apuntalamiento de este elemento mediante parales de madera instalados perpendicularmente a la grieta, con el fin de estabilizar el muro y evitar el avance de esta lesión (ver fotografía 4). La residente de este inmueble, la señora Luz Mary Guevara manifiesta que esta lesión está presente desde hace varios años y no ha observado un avance significativo en la misma. Al interior de la vivienda pese a que hay un desgaste normal de la edificación, no se observa algún riesgo inminente de colapsos parciales frente a la acción de cargas normales de servicio.

Entre las posibles causas de las lesiones evidenciadas en la edificación, se tiene la falta de mantenimiento preventivo a lo largo de los años así como la vetustez de los inmuebles, lo cual sumado a las múltiples deficiencias constructivas, pudo haber favorecido a la aparición de la grieta evidenciada.

Fotografía 3 y 4. Vista de la grieta evidenciada en el interior 2 de la agrupación de casas en el predio de la Carrera 7No. 1 F - 24, en el Sector Catastral Las Cruces, de la Localidad de Santa Fe

- A los responsables de la edificación emplazada en el predio de la Carrera 7No. 1 F - 24, en el Sector Catastral Las Cruces, de la Localidad de Santa Fe, se recomienda adelantar de manera inmediata las labores de primeros auxilios, para proceder a realizar los estudios de patología estructural y vulnerabilidad sísmica que permitan arrojar la metodología más adecuada para la restauración, rehabilitación y/o adecuación funcional conforme a los lineamientos establecidos en el Decreto 606 de 2001 del Instituto Distrital de Patrimonio Cultural. Estas obras deberán garantizar

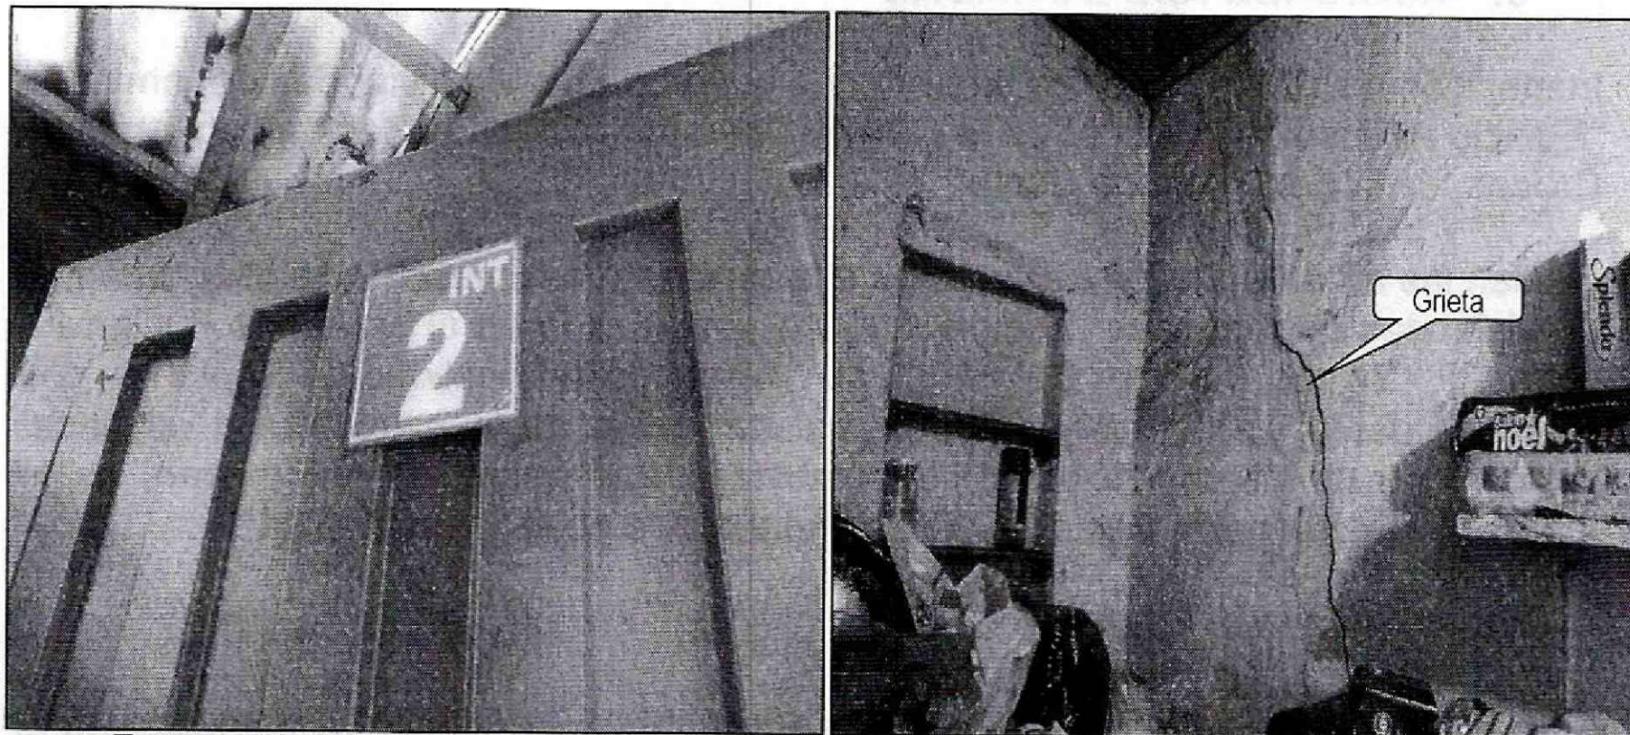
Fotografía 5 y 6. Vista de la grieta desde el interior del Interior 2 de la agrupación emplazada en el predio de la Carrera 7No. 1 F - 24, en el Sector Catastral Las Cruces, de la Localidad de Santa Fe

- La estabilidad del Interior 2 que hace parte del "Edificio Alfonso" emplazado en el predio de la Carrera 7No. 1 F - 24, en el Sector Catastral Las Cruces, de la Localidad de Santa Fe, no se encuentra comprometida en la actualidad ante cargas normales de servicio producto de la grieta evidenciada en uno de los muros de cerramiento.
- La estabilidad en general de la agrupación de viviendas denominada "Edificio Alfonso" emplazado en el predio de la Carrera 7No. 1 F - 24, en el Sector Catastral Las Cruces, de la Localidad de Santa Fe, no se encuentra comprometida en la actualidad, por la grieta evidenciada en el Interior, sin embargo de no implementarse de manera inmediata labores para el mantenimiento y mejoramiento de las viviendas, podría generarse compromiso en la estabilidad frente a cargas dinámicas tipo sismo.
