DIAGNÓSTICO TÉCNICO DI - 8961
SUBDIRECCIÓN DE ANÁLISIS DE RIESGOS Y EFECTOS DE CAMBIO CLIMÁTICO
COORDINACIÓN DE ASISTENCIA TÉCNICA
RADICADOS IDIGER 2015ER20731 Y 2015ER22069

NOMENCLATURA	Calle 156 # 8F 15	ÁREA DIRECTA					
SECTOR CATASTRAL	Barrancas	POBLACIÓN ATENDIDA					
UPZ	11 San Cristóbal Norte	FAMILIAS	0	ADULTOS	0	Menores	0
LOCALIDAD		PREDIOS EVALUADOS		1			
CHIP		OFICIO REMISORIO

ESTRUCTURAL: Daños leves

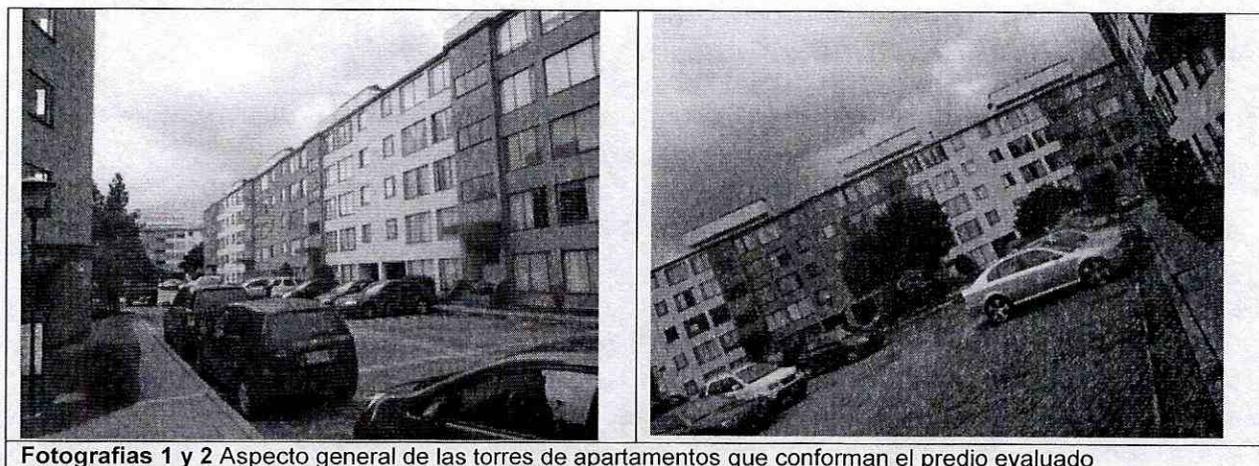
En el predio se emplaza el conjunto residencial denominado Urbanización Cedro Norte conformada por 16 Torres de 5 niveles, posiblemente construidas en pórticos en concreto y con una edad de construcción que supera los 25 años (Ver fotografías 1 y 2). La visita se realiza para verificar las condiciones estructurales de las casetas que sirven de cerramiento y protección a unas subestaciones eléctricas que se encuentran al interior del conjunto en los costados nororiental, noroccidental y suroriental (ver figura 1). Las casetas corresponden a cerramientos en mampostería simplemente, con cubierta en concreto en un área aproximada de 5 X 4m y altura aproximada a los 2m. Se evidencian daños tipo fisuras verticales y diagonales con aberturas que no sobrepasan los 5mm en longitudes no mayores a un metro. En algunos vértices superiores de las casetas se evidencian daños en los muros por filtraciones derivadas de las cubiertas.

Fotografías 1 y 2 Aspecto general de las torres de apartamentos que conforman el predio evaluado

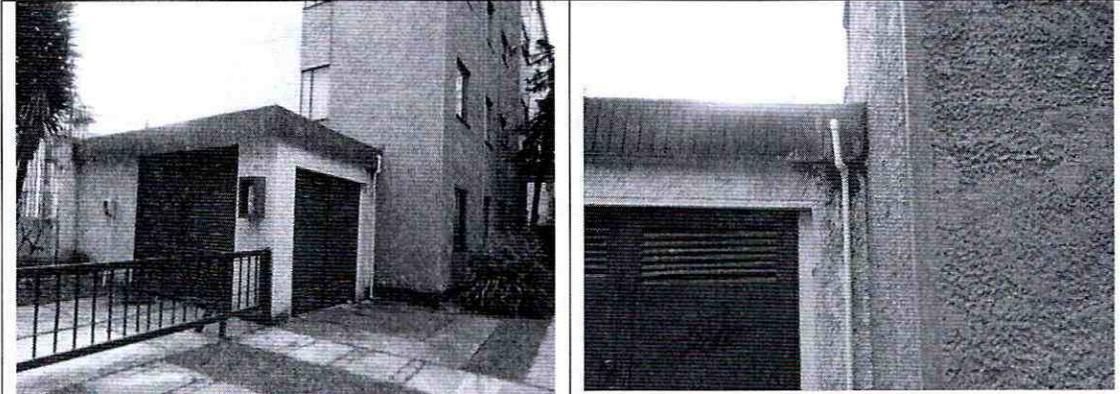
Entre las posibles causas por las cuales pudieren estarse presentando los daños en las casetas de cerramiento de las estaciones eléctricas ubicadas al interior del conjunto residencial obedecen a la falta de mantenimiento de las mismas.

Fotografías 3 y 4. Aspecto de las casetas que protegen las subestaciones eléctricas, ubicadas al interior del predio visitado.

- Deterioro de los cerramientos de las subestaciones eléctricas ubicadas al interior del predio evaluado

- La estabilidad estructural y la funcionalidad de las casetas que sirven de cerramiento a las subestaciones eléctricas que se localizan al interior del predio de la Calle 156 # 8F 15, en el Sector Catastral Barrancas de la Localidad de Usaquén, no se encuentran comprometidas en la actualidad ante cargas normales de servicio por los daños evidenciados en las mismas

- A la empresa CODENSA y/o a la administración de la urbanización Cedro Norte, implementar acciones para el mantenimiento y/o mejoramiento del cerramiento y cubierta de las subestaciones eléctricas que se encuentran al interior del mismo. Lo anterior con el fin de garantizar la funcionalidad de las subestaciones localizadas al interior de las casetas.
