DIAGNÓSTICO TÉCNICO DI-8963
SUBDIRECCIÓN DE ANÁLISIS DE RIESGOS Y EFECTOS DE CAMBIO CLIMÁTICO
COORDINACIÓN DE ASISTENCIA TÉCNICA
EVENTO SIRE 3342054

DIRECCIÓN	Avenida Calle 116 con Carrera 45 (Autonorte)	ÁREA DIRECTA	500 m ²				
SECTOR CATASTRAL	Mónaco	POBLACIÓN ATENDIDA	400				
UPZ	20 – La Alhambra.	FAMILIAS	-	ADULTOS	200	NIÑOS	200
LOCALIDAD	11 – Suba.	PREDIOS EVALUADOS	1				
COORDENADAS	N: 4° 41' 58.81" O: 74° 3' 19.82"	OFICIO REMISORIO	CR-23175.

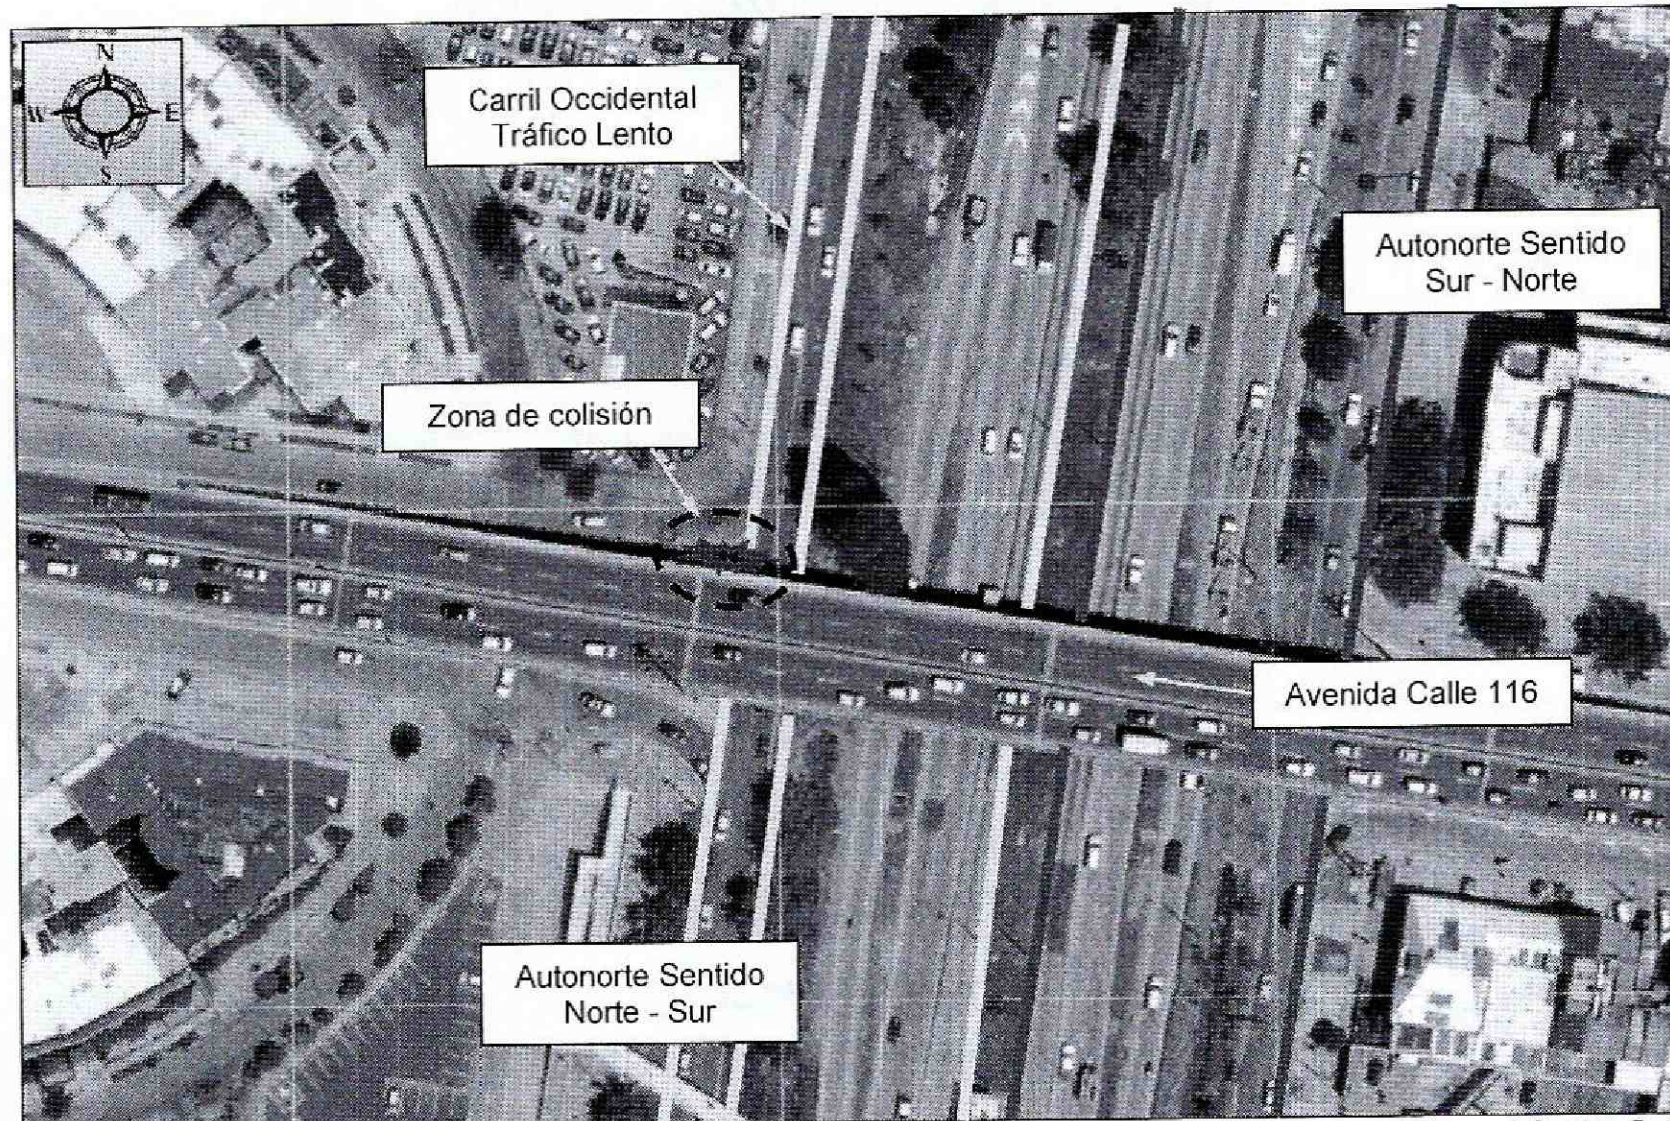
compilan los decretos 619 de 2000 y 469 de 2003), no presenta categorización de amenaza por fenómenos de remoción en masa e inundación. (ver figura 1).

Figura 1. Aerofotografía del sector evaluado a la altura de la Avenida Calle 116 con Carrera 45 (Autonorte) en el Sector Catastral Mónaco de la Localidad Suba. Se observa que se encuentra consolidado urbanísticamente, con vías de acceso vehicular pavimentadas.

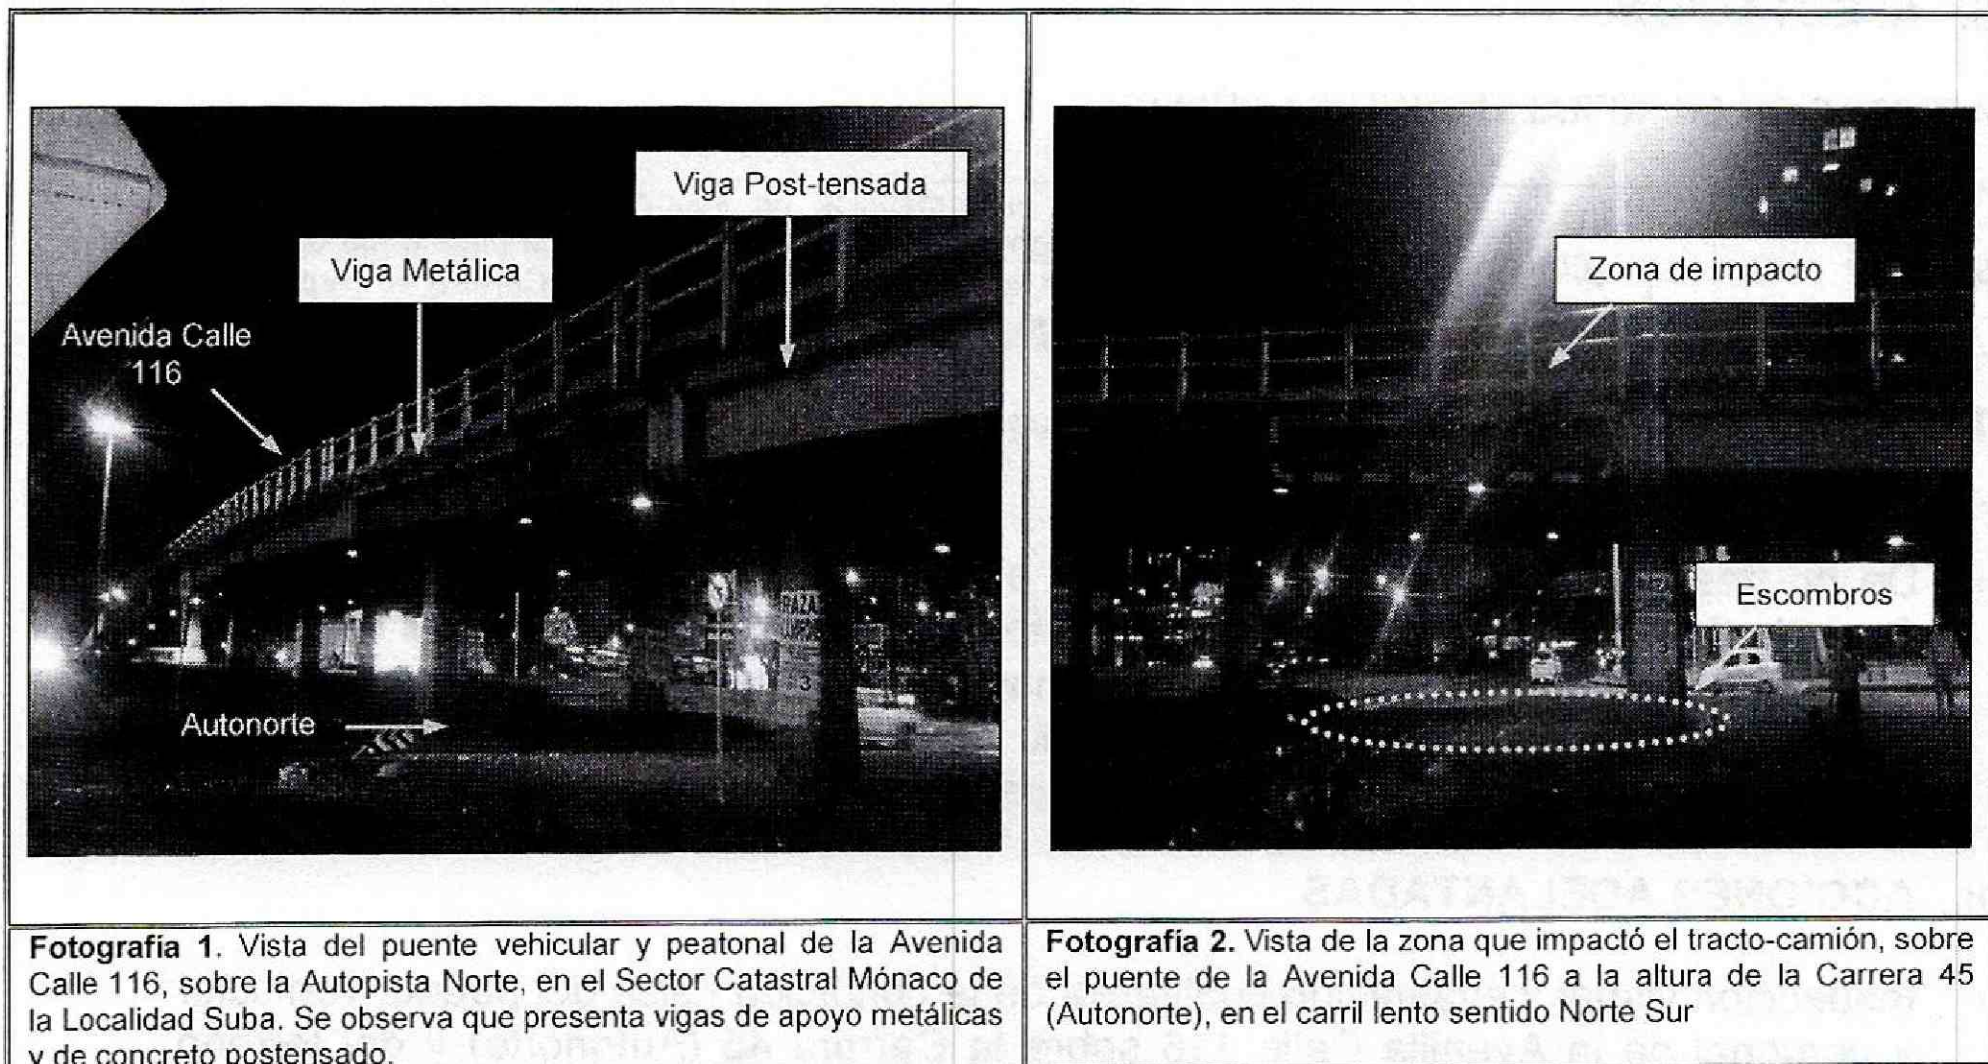
En atención al evento SIRE 3342054, personal del Instituto Distrital de Gestión de Riesgos y Cambio Climático IDIGER, realizó visita técnica el día 08 de Septiembre de 2015 al sector de la Avenida Calle 116 con Autopista Norte, en el Sector Catastral Mónaco de la Localidad Suba, encontrando evidencia del impacto de un vehículo al parecer tracto-camión sobre el puente vehicular y peatonal existente sobre la Calle 116 con Autopista Norte (Carrera 45) (Ver fotografía 1).

El puente vehicular y peatonal corresponde a una estructura conformada por plataformas en concreto y carpeta de rodadura asfáltica, apoyadas en vigas de concreto pos-tensadas y vigas metálicas, las cuales a su vez descansan sobre columnas en concreto reforzado; puente que cuenta con una longitud cercana a los 188 m y un ancho de 17 m aproximadamente (Ver fotografía 1).

El impacto del tracto-camión se presentó sobre una viga metálica con una altura de 50 cm y sobre una viga en concreto reforzado de 25 cm de ancho y 25 cm de altura aproximadamente, que sirve de soporte para la plataforma de tráfico peatonal del puente de la Avenida Calle 116 (*Ver fotografía 2*), generando una deformación lateral de carácter moderado sobre la viga metálica (*Ver fotografía 3*) y pérdida de concreto de la cara inferior de la viga en concreto (*Ver fotografía 4*), en una longitud de 5 m aproximadamente, dejando ver algunos refuerzos de esta última, así como escombros sobre el carril lento de la calzada Norte Sur de la Autonorte y en el andén peatonal aledaño (*Ver fotografía 2*), sin que se genere afectación para el tránsito vehicular y peatonal. No se identifican elementos suspendidos que pudiesen atentar contra el tránsito seguro sobre la Autopista Norte.

- Al Instituto de Desarrollo Urbano desde su competencia, desarrollar las acciones a las que haya lugar con el propósito de reparar los elementos afectados sobre el puente de la Avenida Calle 116 a la altura del carril lento de la Carrera 45

(Autonorte) sentido Norte – Sur, a fin de llevar las estructuras afectadas a los niveles de seguridad requeridos. Lo anterior con el apoyo de personal idóneo y garantizando que se cumplan los requerimientos establecidos en la Norma Colombiana de Diseño de Puentes (CCP-14), para lo cual se deberán tramitar los permisos respectivos

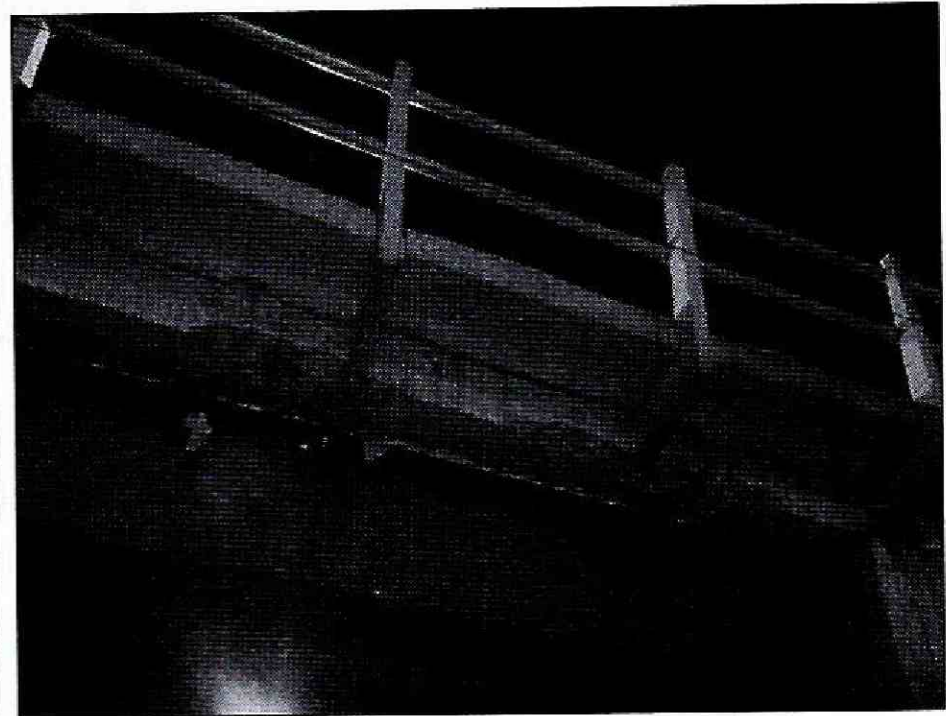
Fotografía 4. Desprendimiento de concreto desde la viga de concreto de soporte de la plataforma del andén peatonal del puente de la Avenida Calle 116 a la altura de la Carrera 45 (Autonorte)

SI	x	NO	¿CUAL?	Deformación lateral en viga metálica de soporte de plataforma de tráfico vehicular y pérdida de concreto en viga de soporte de la plataforma de tráfico peatonal en el puente de la Avenida Calle 116 sobre la Carrera 45 (Autonorte), sobre el carril lento sentido Norte – Sur.
----	---	----	--------	---
