**DIAGNÓSTICO TÉCNICO – DI-8967**  
**SUBDIRECCIÓN DE ANÁLISIS DE RIESGOS Y EFECTOS DE CAMBIO CLIMÁTICO**  
**COORDINACIÓN DE ASISTENCIA TÉCNICA**  
**APOYO INSTITUCIONAL**

El presente Diagnostico Técnico tiene como objetivo revisar la solicitud presentada por la Alcaldía Local de Bosa y por la Corporación Autónoma Regional de Cundinamarca - CAR, con el fin de analizar la posibilidad técnica de recomendar la inclusión del predio nombrado "La Marranera" de la Localidad de Bosa en el programa de reasentamiento de familias que se encuentran en condiciones de riesgo en el Distrito Capital con la expedición de un concepto de alto riesgo y/o la aplicación del Decreto 255 de 2013, enmarcado en el cumplimiento de la sentencia judicial del Río Bogotá proferida por el Consejo de Estado, acción popular 2011-00479

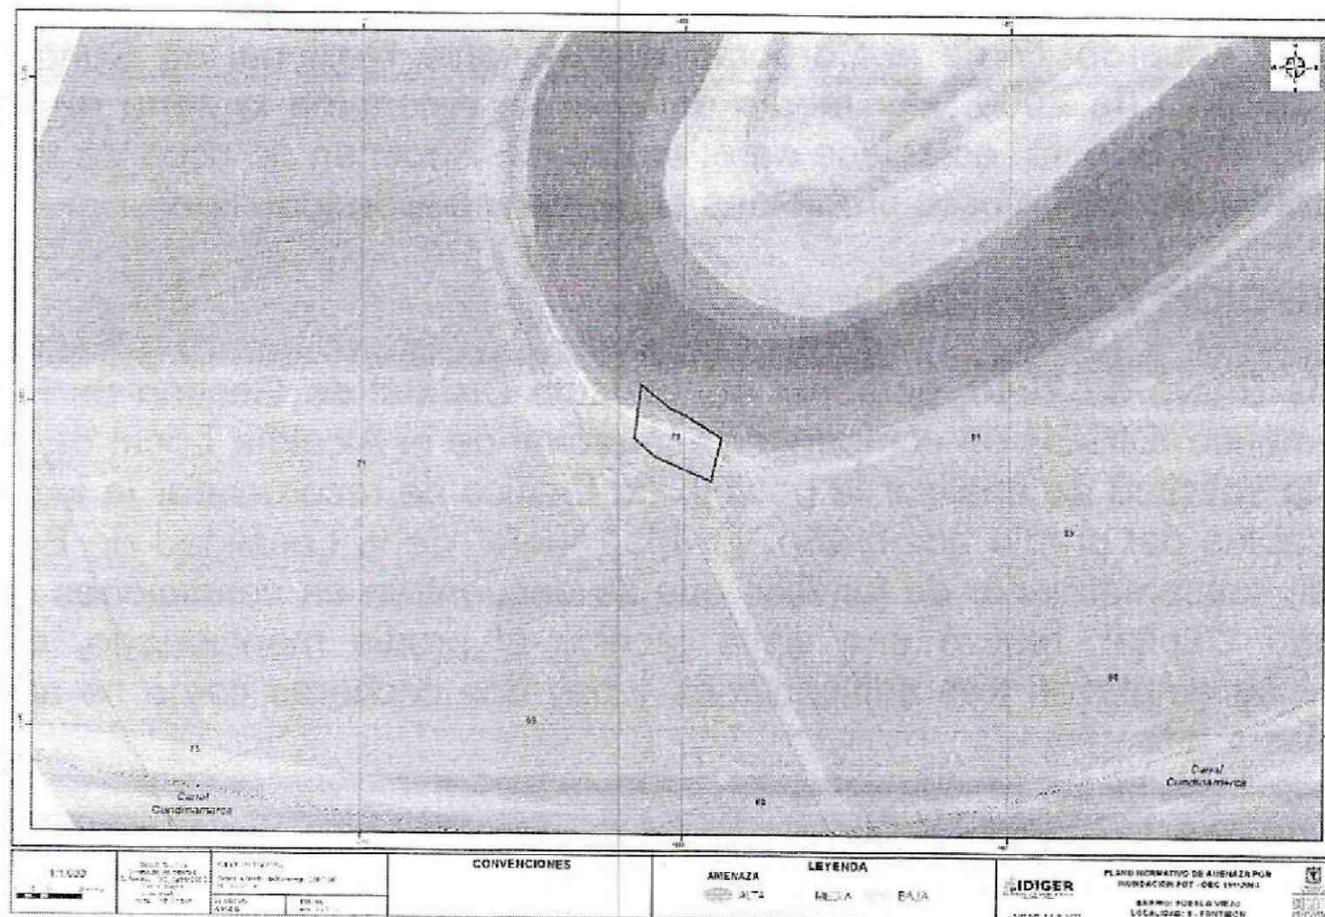
La zona donde se encuentra ubicado el predio objeto de consulta, se encuentra categorizada en el plano normativo de “Amenaza por Inundación” del Decreto 190 de 2004 en una zona de Amenaza Alta de inundación por desbordamiento del Río Bogotá (Figura 2) y localizado dentro de las zonas de Ronda y de Manejo y Preservación Ambiental del mismo cuerpo de agua (Figura 3). Para la zona, el IDIGER no ha emitido ningún pronunciamiento que evalúe las condiciones de riesgo del sector.

**Figura 2.** Plano normativo de amenaza de inundación del Decreto 190 de 2004 donde el predio se localiza en una zona de amenaza alta de inundación por desbordamiento

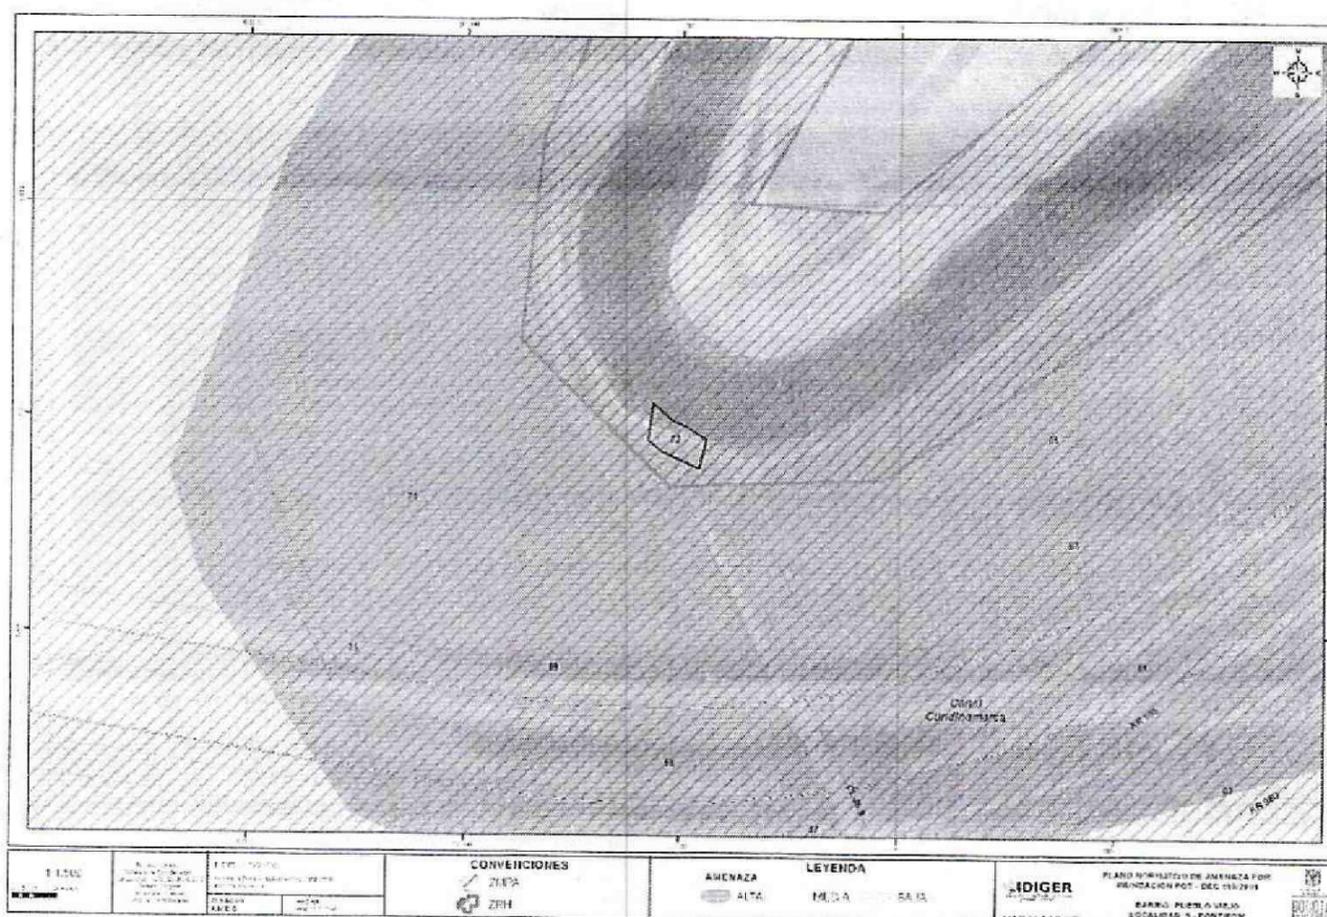
**Figura 3.** Localización del predio denominado "Las Marraneras" Localidad de Bosa en las Zonas de Ronda y de Manejo y Preservación Ambiental

Las edificaciones 1, 2 y 3 emplazadas en el predio denominado "La Marranera" se encuentran localizadas dentro de las zonas de Ronda y de Manejo y Preservación Ambiental del Río Bogotá lo cual genera una infracción urbanística de acuerdo con el Artículo 103 del Decreto 190 de 2004 que establece el régimen de usos de los Corredores Ecológicos que incluye las zonas de Ronda y de Manejo y Preservación y el artículo 3 del Acuerdo 17 de la Corporación Autónoma Regional de Cundinamarca CAR del 8 de julio de 2009 "Por medio del cual se determina la zona de ronda de protección del Río Bogotá.

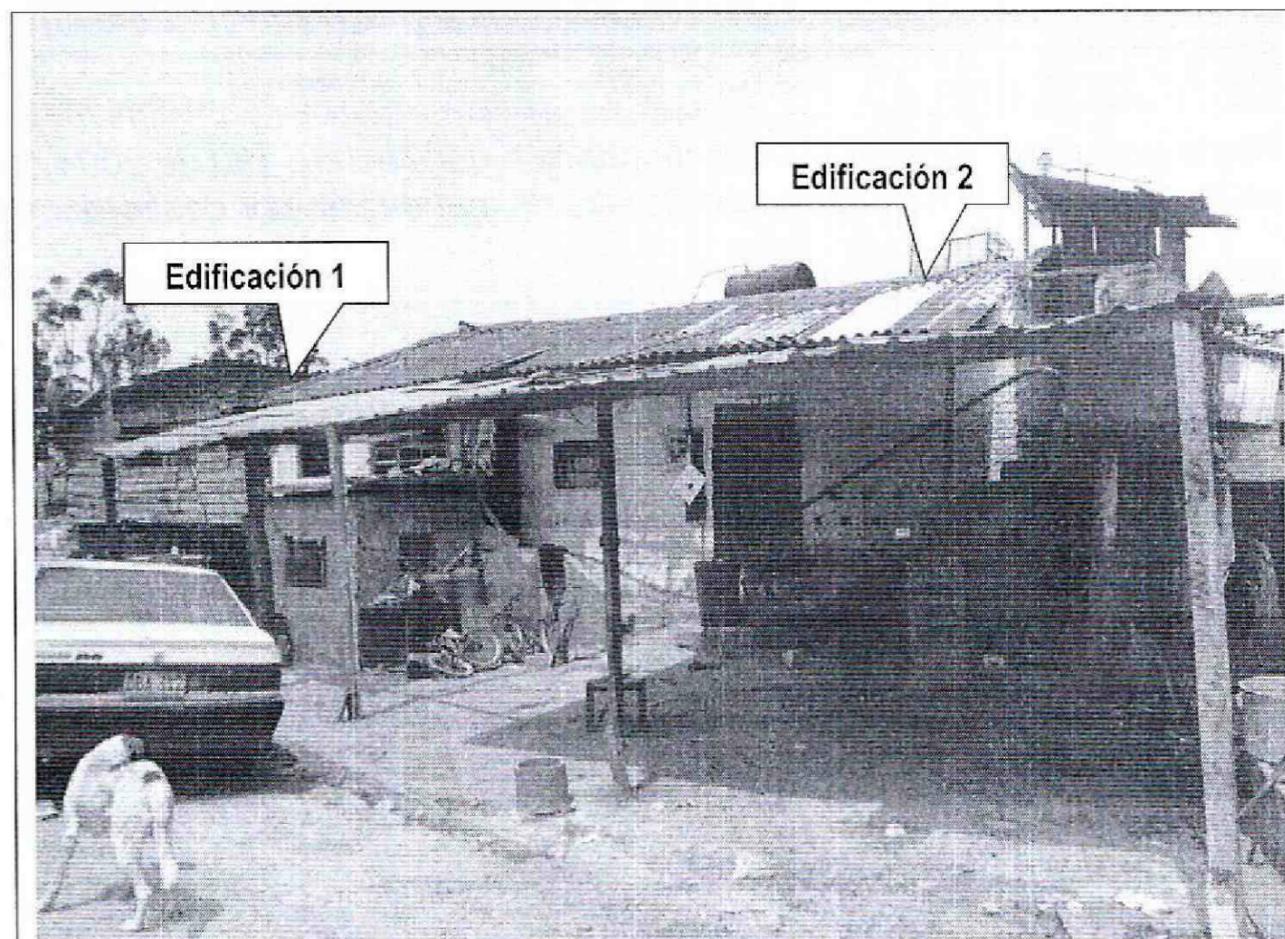
**Fotografía 1.** Vista frontal de las edificaciones 1 y 2 emplazadas en el predio denominado "Las Marraneras"

La edificación 1 (Fotografías 1 y 2) consta de dos pisos, el primero construido en mampostería simple y el segundo piso solamente está dispuesto en un sector del predio, éste se encuentra construido en madera con cubierta liviana. La segunda edificación (Fotografías 1 y 2), corresponde a una construcción en mampostería simple con cubierta inclinada en teja de fibrocemento.

- ⤴ Se recomienda evacuar e incluir con prioridad técnica uno (1) en el programa de Reasentamiento de Familias Ubicadas en Zonas de Alto Riesgo No Mitigable, en la modalidad de Reubicación de acuerdo a lo estipulado en el Decreto 255 del 12 de Junio de 2013, a las familias ubicadas en el predio denominado “La Marranera” que se encuentra localizado en la UPZ 86 El Porvenir, identificado con Código de Homologación Predial – CHIP: AAA0138ZHTO que hace parte del Sector Catastral Osorio X de la Localidad de Bosa, a fin de garantizar la integridad física de quienes habitan dichas edificaciones.

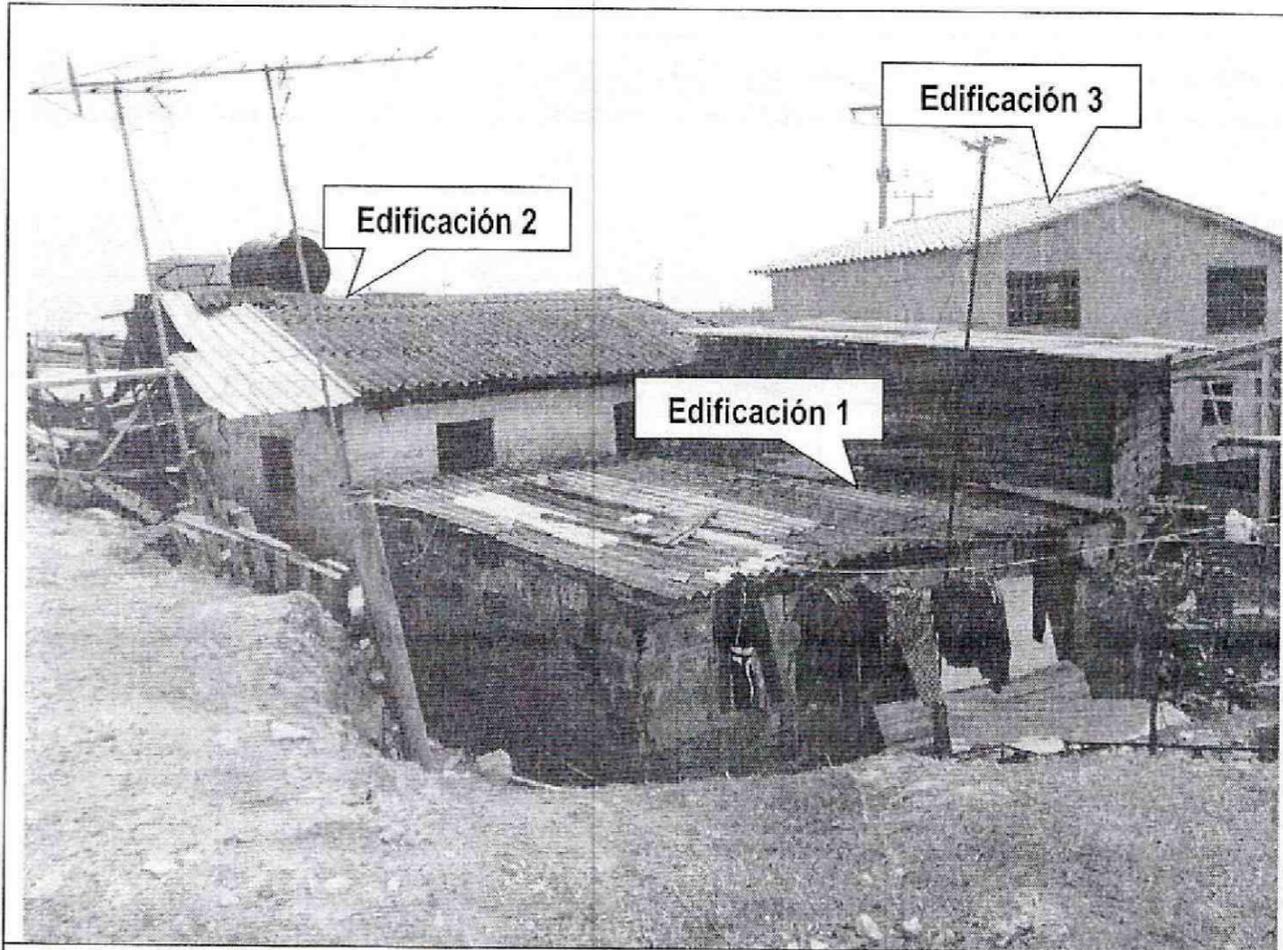
**Fotografía 2.** Vista posterior de las edificaciones 1, 2 y 3 emplazadas en el predio denominado "Las Marraneras"

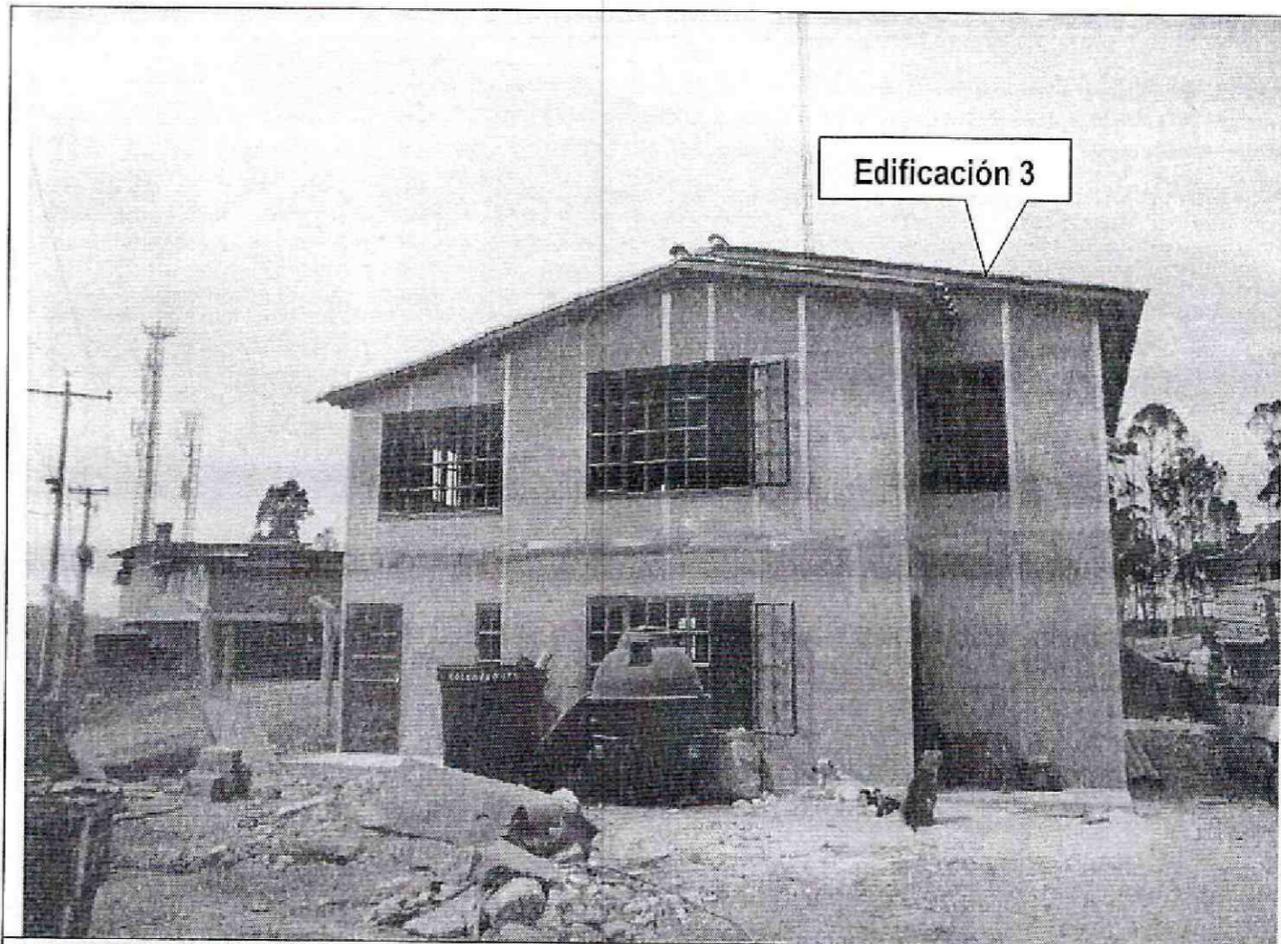
**Fotografía 3.** Vista frontal edificación 3 emplazada en el predio denominado "Las Marraneras"

La tercera edificación (Fotografía 3), corresponde a una construcción prefabricada en paneles de concreto, de dos niveles, que actualmente se encuentra en proceso de construcción y de acuerdo con la información suministrada por los habitantes del predio, esta edificación fue donada por los contratistas de la Corporación Autónoma Regional – CAR, que actualmente adelantan el proyecto de Adecuación Hidráulica y Recuperación Ambiental del Río Bogotá en el sector.

De acuerdo a la visita técnica realizada al predio, se encontró una nueva edificación (edificación 3) que corresponde a una construcción prefabricada en paneles de concreto de dos niveles que actualmente se encuentra en proceso de construcción y de acuerdo con la información suministrada por los habitantes del predio, esta edificación fue donada por los contratistas de la Corporación Autónoma Regional – CAR, que actualmente adelantan el proyecto de Adecuación Hidráulica y Recuperación Ambiental del Río Bogotá en el sector, esta construcción se encuentra localizada en zona de amenaza alta del Río Bogotá y dentro de las Zonas de Ronda y de Manejo y Preservación Ambiental del mismo cuerpo de agua.

- ⤴ A la Alcaldía Local de Bosa y a la Corporación Autónoma Regional de Cundinamarca – CAR, adelantar las acciones pertinentes con respecto a la Edificación 3 que actualmente se encuentra en construcción por infringir las normas urbanísticas por encontrarse dentro de las zonas de Ronda y de Manejo y Preservación Ambiental del Río Bogotá, adicionalmente, según la información suministrada por los habitantes del predio denominado “La Marranera” esta edificación fue construida por los contratistas de la CAR que actualmente ejecutan el proyecto de Adecuación Hidráulica y Recuperación Ambiental del Río Bogotá en el sector.

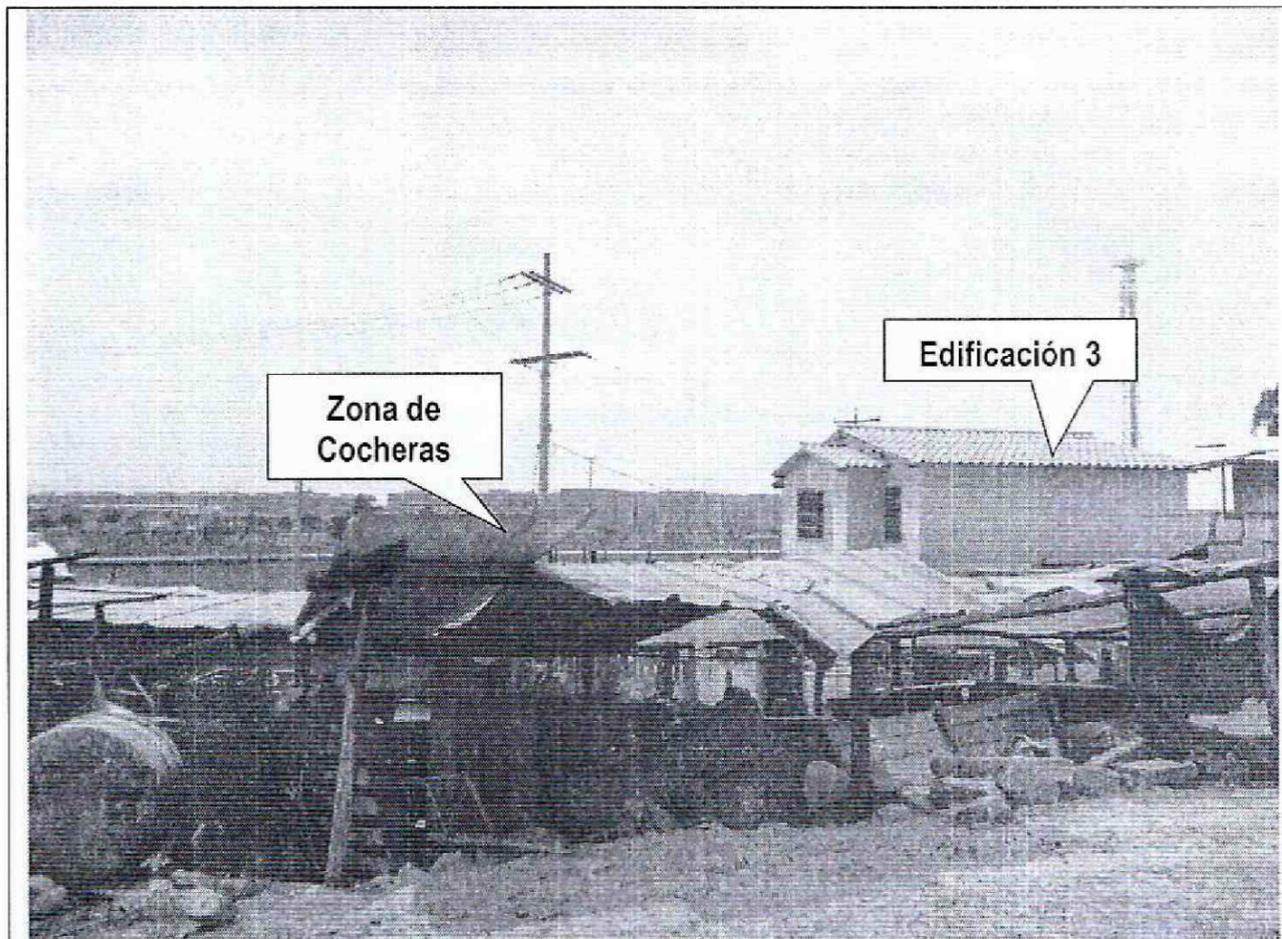
**Fotografía 4.** Vista posterior de las edificaciones 3 y zonas de cocheras en material de recuperación.

En el predio se encuentran dos zonas de cocheras (Fotografía 4 y 5) destinadas a la crianza de cerdos, una en material de recuperación y madera y la otra construida en mampostería, de acuerdo con información de los habitantes del predio aproximadamente estos sectores pueden albergar hasta 50 cerdos.

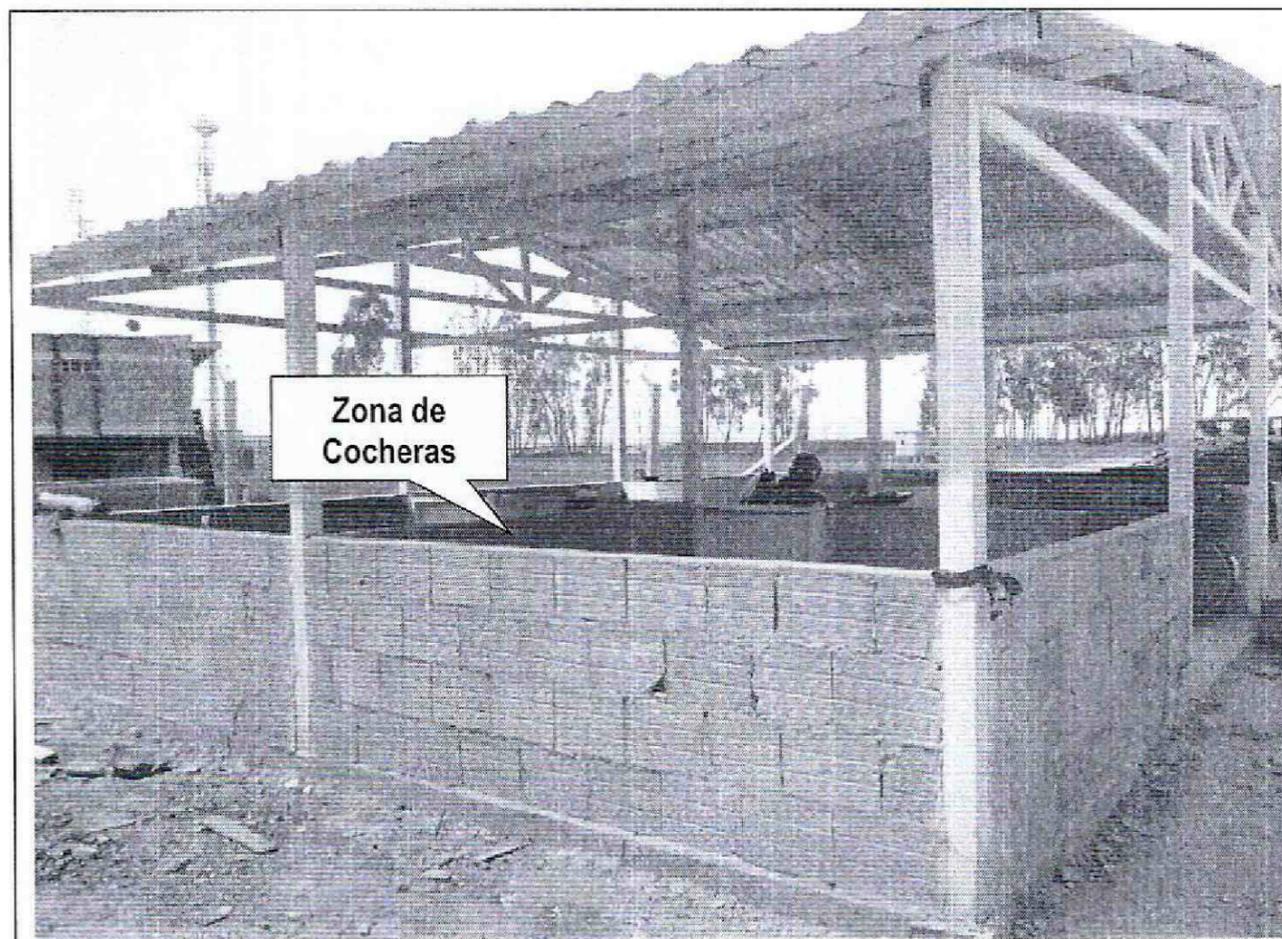
**Fotografía 5.** Vista zonas de cocheras en mampostería

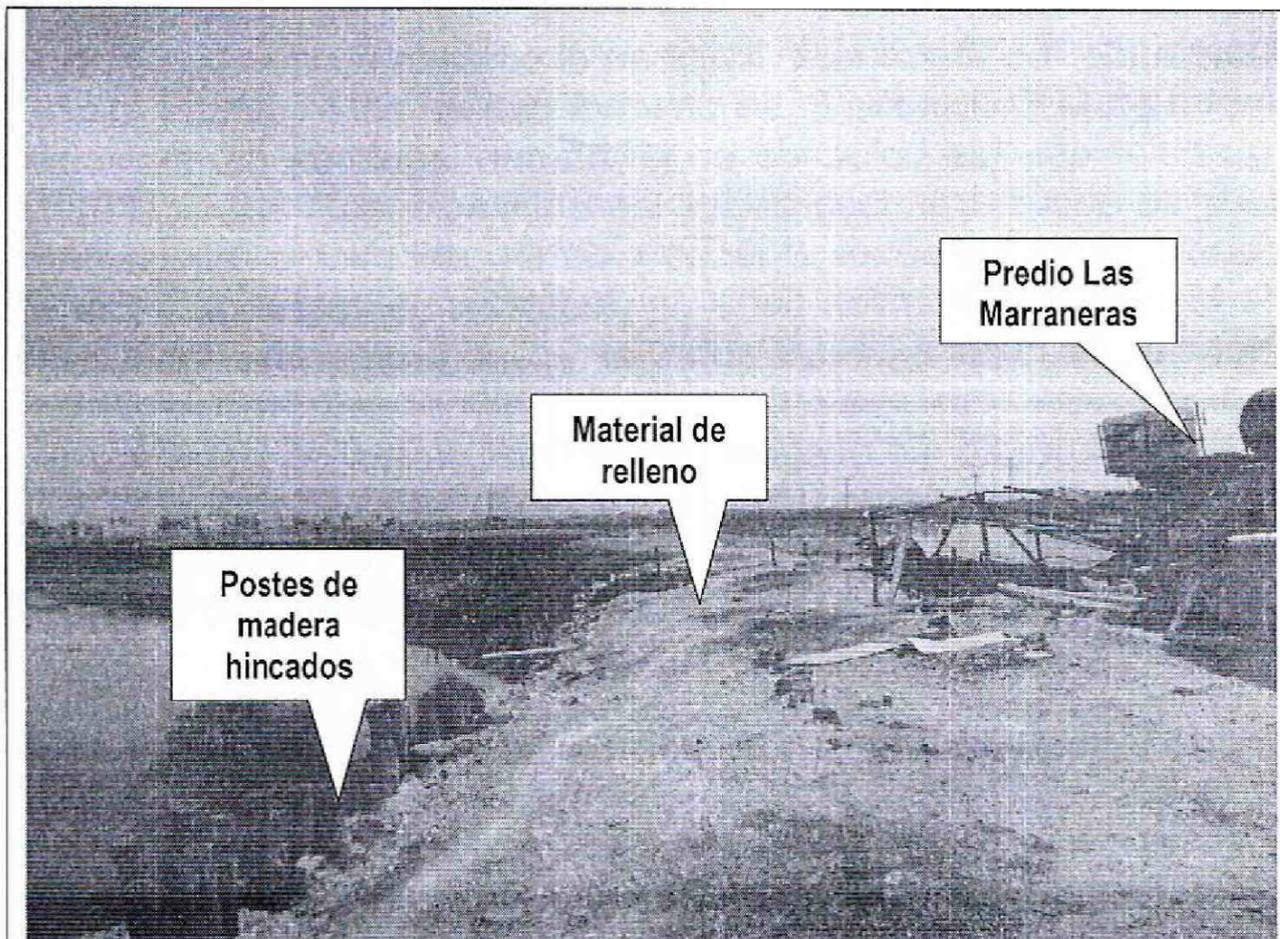
El predio denominado “La Marranera” limita en el costado occidental con el Río Bogotá como se muestra en la Fotografía 6, se observa que en este costado existe un relleno de material granular que fue colocado en la margen izquierda del río sobre el jarillón existente donde se encuentran localizadas las Edificaciones 1 y 2, sostenido mediante postes de madera hincados sobre el lecho y dentro del mismo relleno (Fotografía 6), gran parte de la corona del jarillón tiene un desplazamiento lateral hacia el cauce de río y hay evidencias de fallas o grietas sobre el relleno (Fotografía 7 y 8).

**Fotografía 6.** Vista costado occidental predio denominado "Las Marraneras"

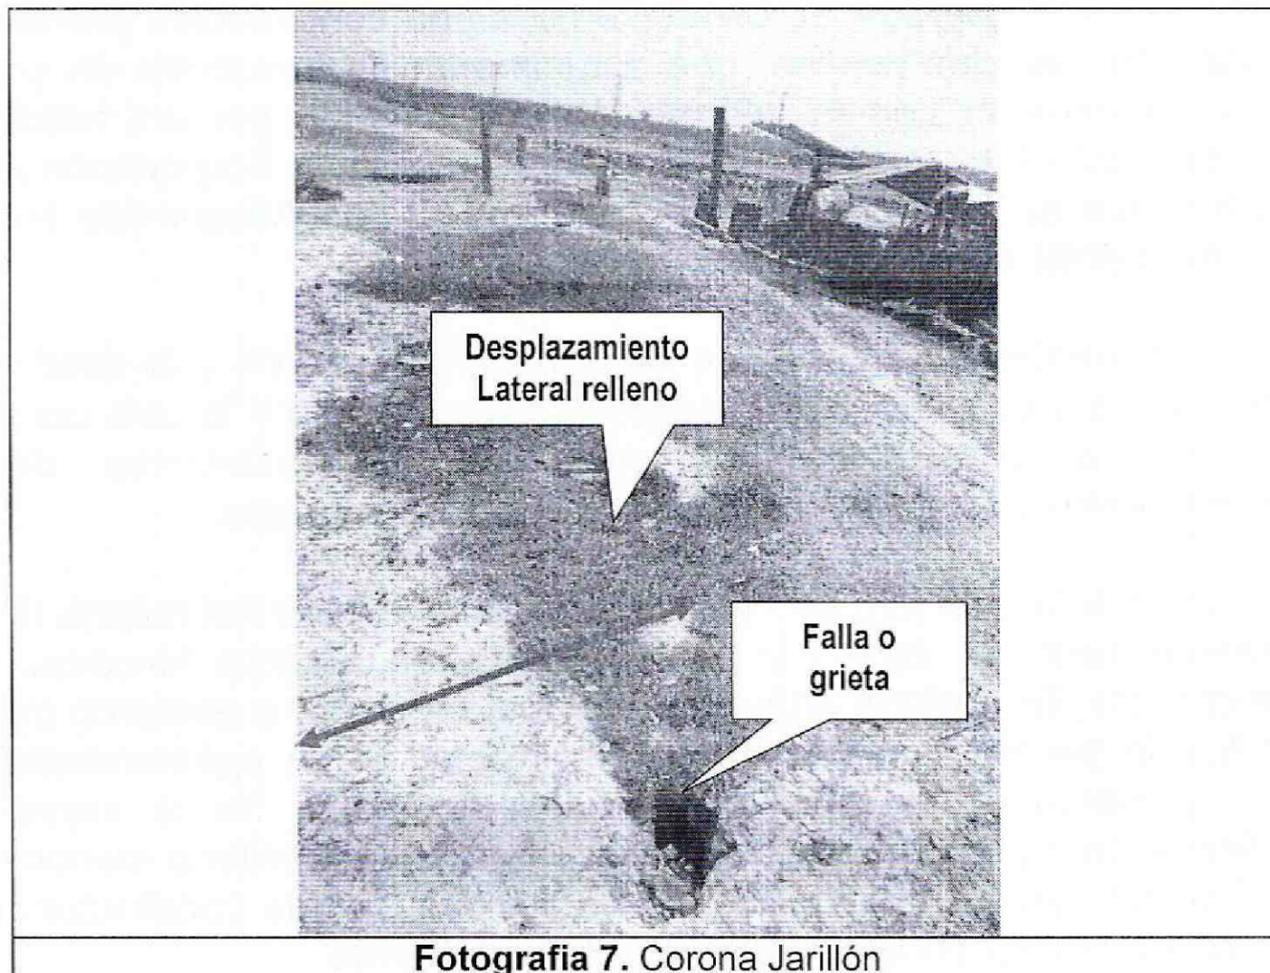
Teniendo en cuenta lo observado en la visita técnica, el estado del relleno de material granular existente sobre el jarillón y de los postes de madera hincados sobre la margen izquierda del Río Bogotá ante una eventual creciente o aumento del nivel de cauce del río puede generar un colapso del jarillón debido a los agrietamientos o fallas que presenta, generando afectaciones parciales o totales de las construcciones presentes (Edificación 1 y 2) por encontrarse localizadas en el relleno mencionado, por lo que se considera que la habitabilidad y estabilidad de las construcciones en el predio se encuentran comprometidas por un riesgo inminente.

**Fotografía 7.** Corona Jarillón

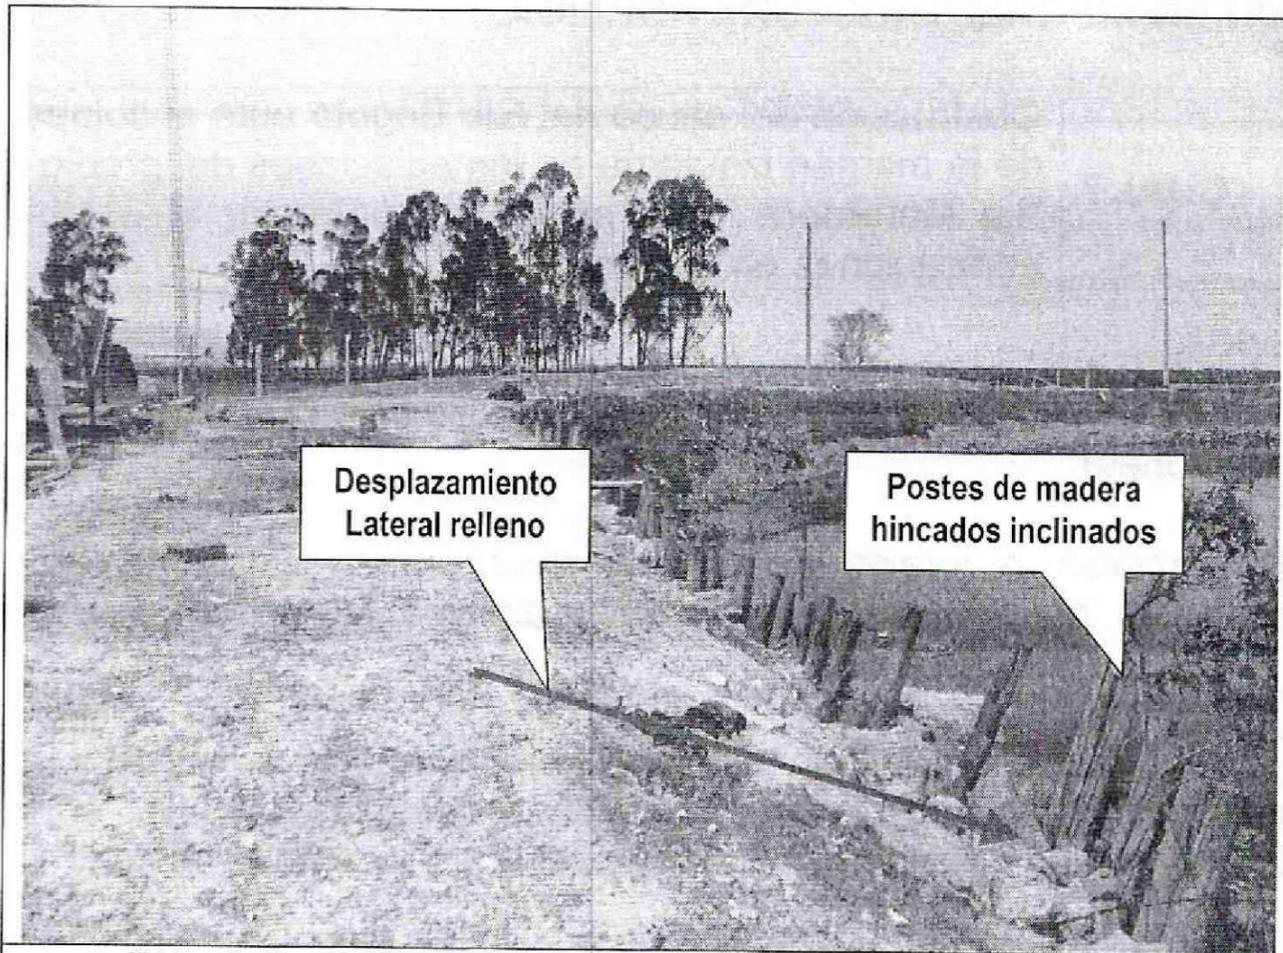
**Fotografía 8.** Corona Jarillón y desplazamiento material granular

Se puede aumentar la socavación lateral del margen izquierdo del río en inmediaciones del predio denominado "La Marranera" ocasionando que se incremente el desplazamiento lateral que actualmente tiene la corona del jarillón generando una desestabilización y el desplazamiento del material que lo conforma, ocasionando colapsos parciales o totales de las construcciones (edificación 1 y 2) localizadas en el predio, dada la vulnerabilidad estructural que presentan las mismas, adicionalmente el predio se encuentra categorizado dentro del Plano Normativo de Amenaza de Inundación por Desbordamiento del Decreto 190 de 2004 como zona de amenaza alta de inundación del Río Bogotá.

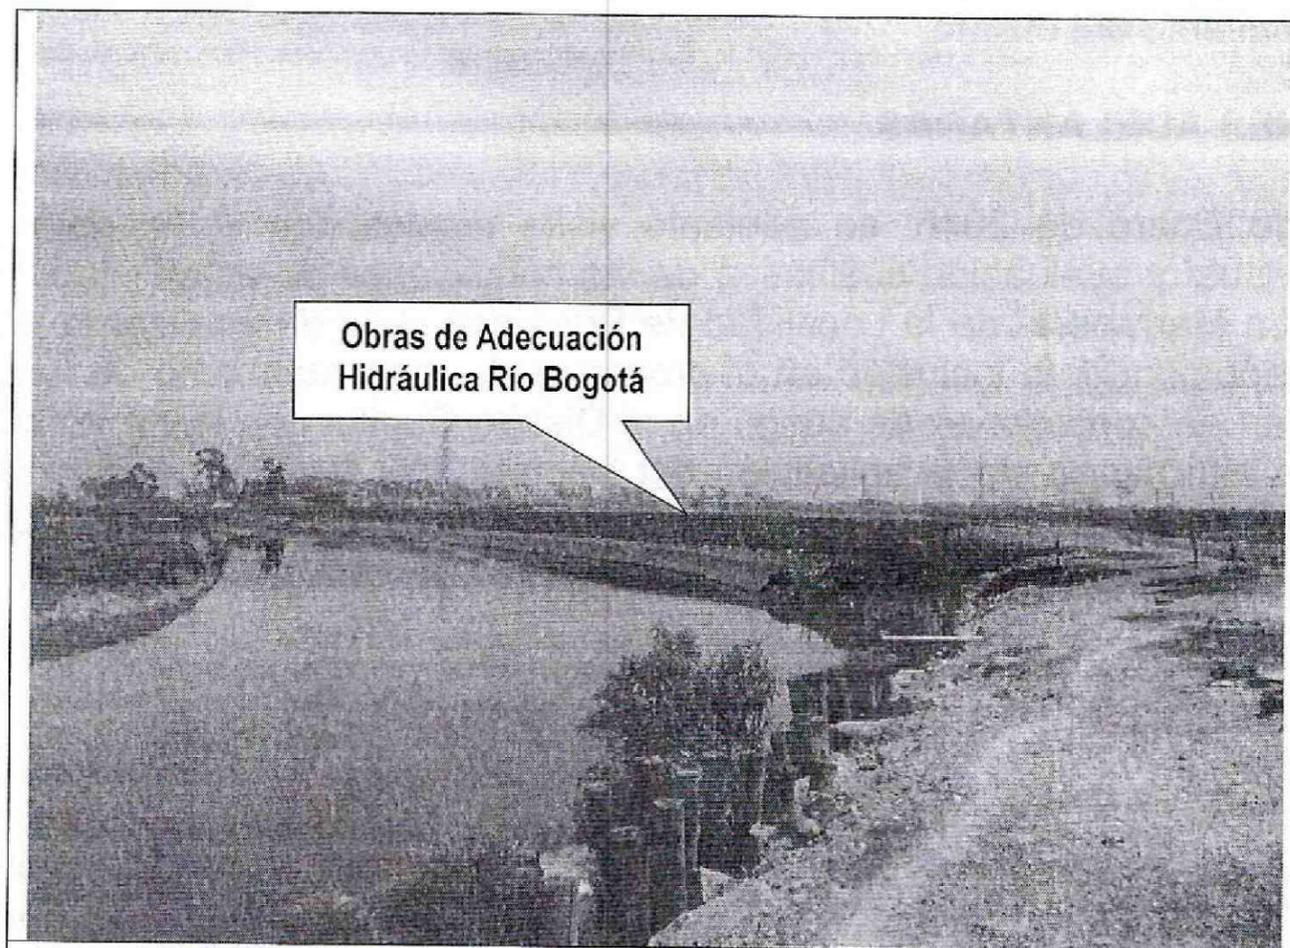
En inmediaciones del predio, se observa que la CAR ya realizó las obras de dragado y ampliación del cauce previstas en el proyecto de Adecuación Hidráulica y Recuperación Ambiental del Río Bogotá (Fotografía 9) las cuales no se han adelantado en su totalidad en el sector por las construcciones (edificaciones 1, 2 y 3) presentes en el predio denominado “La Marranera”.

**Fotografía 9.** Obras de Adecuación Hidráulica Río Bogotá
