**DIAGNÓSTICO TÉCNICO DI-8969**  
**SUBDIRECCIÓN DE ANÁLISIS DE RIESGOS Y EFECTOS DE CAMBIO CLIMÁTICO**  
**COORDINACIÓN DE ASISTENCIA TÉCNICA**  
**RAD IDIGER 2016ER981 Y 2016ER1852**

DIRECCIÓN	Carrera 72 (Avenida Boyacá) No 74 A - 50 Carrera 72 (Avenida Boyacá) No 74 A - 46	ÁREA DIRECTA	0.03 Ha		
SECTOR CATASTRAL	Bonanza	POBLACIÓN ATENDIDA	10		
UPZ	26 - Las Ferias	FAMILIAS	1	ADULTOS	10
LOCALIDAD	10 - Engativá	PREDIOS EVALUADOS	2		
CHIP	AAA0059OJTD	OFICIO REMISORIO	CR-23189

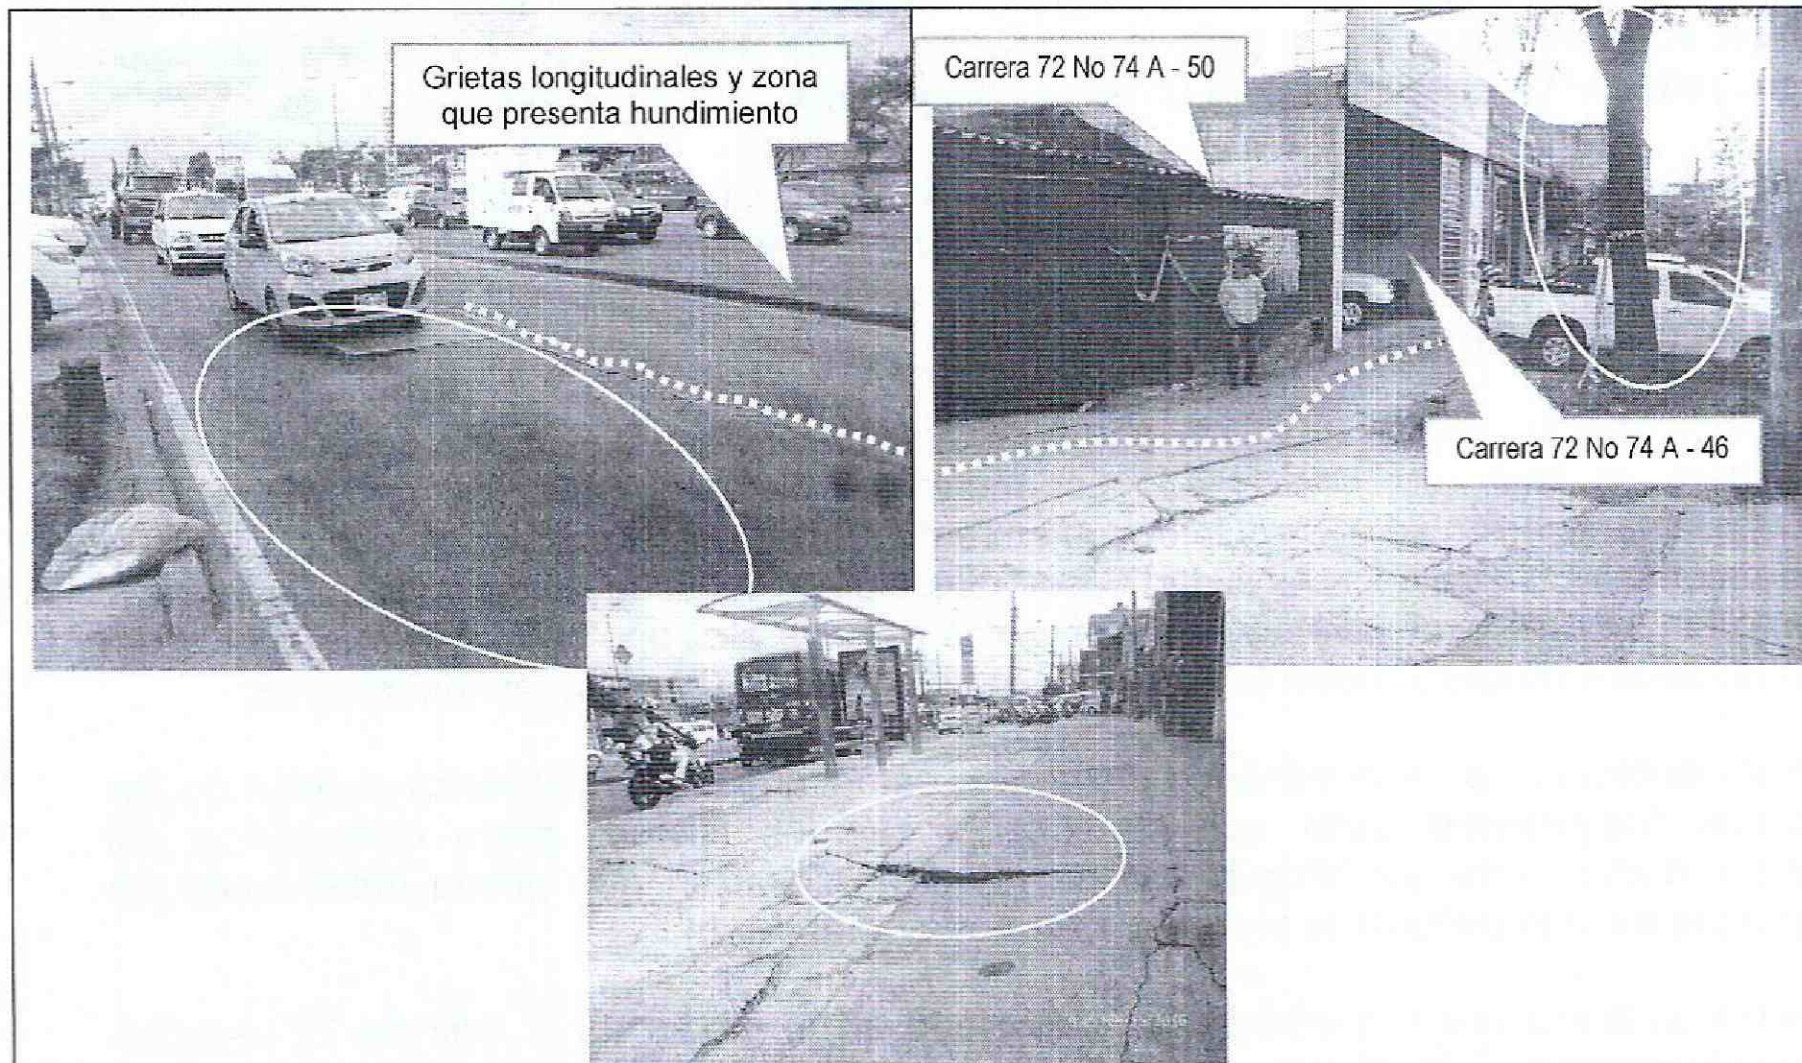
Frente a la vivienda de la Carrera 72 (Avenida Boyacá) No 74 A – 50, se evidencia un hundimiento que en la actualidad está afectando la vía principal (Avenida Boyacá) con la presencia de grietas longitudinales en el eje de la vía y un desnivel que hace que los vehículos que circulan deban disminuir su velocidad. Así mismo, se observa que el andén aledaño a la vivienda está afectado por dicho hundimiento, afectación que se refleja en el colapso de las losas en concreto hidráulico que lo conforma.

Según comenta la propietaria del predio, todo esto se debe a que existe frente a la edificación, un individuo arbóreo que por sus características físicas, está generando un asentamiento diferencial importante que afecta tanto la edificación, como la vía y el andén aledaño, situación que con base en la inspección visual no es posible precisar. (Ver Fotografías 1, 2 y 3).

Las causas por las cuales se viene presentando esta situación en el sector evaluado, puede corresponder primero, a la rotura de una tubería de agua servida o potable que ha permitido que se lave el material fino y produzca vacíos al interior del subsuelo.

Segundo, a la presencia del individuo arbóreo que con su proceso de extracción de agua necesaria para su supervivencia, posiblemente hace que en el subsuelo se generen vacíos y que estas partículas busquen acomodarse generando asentamientos en edificaciones e infraestructura.

**Fotografía 1, 2 y 3.** Vista de las afectaciones evidenciadas en la Avenida Boyacá con Calle 74 A, manifestadas en grietas longitudinales y hundimiento de la calzada. Además colapso parcial de algunas placas de concreto que conforman el andén frente al predio de la Carrera 72 No 74 A - 50

- A la Alcaldía Local de Engativá, acatar la restricción parcial de uso del andén frente al predio de la Carrera 72 (Avenida Boyacá) No 74 A – 50, Sector Catastral Bonanza de la Localidad de Engativá, debido al riesgo de colapsos parciales o totales, frente a cargas normales de servicio y cargas dinámicas.

- A la Secretaria Distrital de Ambiente, desde su competencia, realizar los análisis pertinentes que permitan determinar los posibles efectos del individuo arbóreo localizado frente al predio de la Carrera 72 (Avenida Boyacá) No 74 A – 50 y determinen las acciones requeridas para limitar o detener los procesos de asentamientos diferenciales que presentan los predios, la vía y el andén, en caso que se determine que existe una relación entre dichos asentamientos y el individuo arbóreo.

- A la Empresa de Acueducto y Alcantarillado de Bogotá EAB, desde su competencia, realizar una revisión de sus redes con el fin de descartar la existencia de daños de la tubería de aguas servidas o potable que puedan asociarse a las afectaciones que se evidencian en los predios de la Carrera 72 (Avenida Boyacá) No 74 A – 50 y Carrera 72 (Avenida Boyacá) No 74 A – 46, en el andén y en la vía (Avenida Boyacá con Calle 74) del Sector Catastral Bonanza de la Localidad de Engativá.

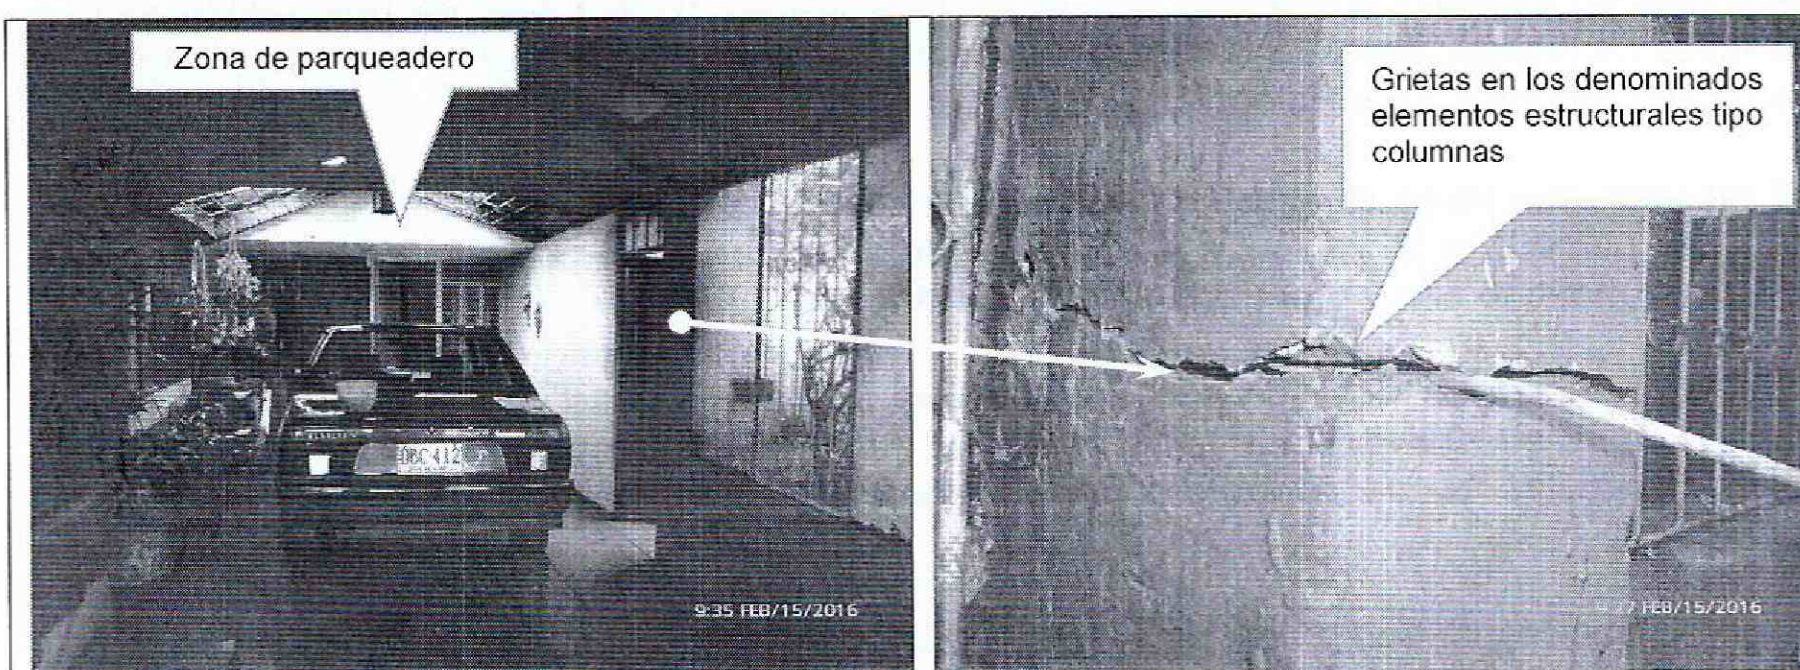
Al parecer la edificación de la Carrera 72 (Avenida Boyacá) No 74 A – 50 está siendo afectada por este fenómeno y está haciendo que el muro de fachada pierda verticalidad y presente abombamiento, todo esto posiblemente asociado a lo anteriormente mencionado.

Al parecer la edificación fue ampliada en su parte anterior y construida una zona verde y un parqueadero, el cual está conformado por muros en bloque y cielo raso en machimbre. Realizada la verificación se evidencia que el muro de fachada de la edificación que presenta el abombamiento y pérdida de verticalidad posee dirección o “cabeceo” hacia la avenida Boyacá, así como también se evidencia que los elementos estructurales tipo columnas que conforman esta parte de la estructura presentan grietas con aberturas de 0.5cm aproximadamente.

Según lo observado los denominados elementos estructurales tipo columnas pueden no ser estructuras competentes dado que se observa que los mismos están compuestos por elementos mampuestos sin ningún tipo de refuerzo, situación que puede incrementar las afectaciones de esta parte de la vivienda. (Ver Fotografías 4 y 5).

**Fotografía 4 y 5.** Vista al interior del predio de la Carrera 72 No 74 A - 50 (zona de parqueadero) donde se observa la afectación en elementos al parecer estructurales. Se observan grietas en el piso y abombamiento del muro que conforma la fachada del predio.

- A los responsables del predio de la Carrera 72 (Avenida Boyacá) No 74 A – 50, Sector Catastral Bonanza de la Localidad de Engativá, acatar la restricción parcial de uso de la zona de parqueadero y jardín de la edificación, debido al riesgo de colapsos parciales o totales del muro de fachada, frente a cargas normales de servicio y cargas dinámicas.
- A los responsables del predio de la Carrera 72 (Avenida Boyacá) No 74 A – 46, Sector Catastral Bonanza de la Localidad de Engativá, acatar la restricción parcial de uso en un longitud de 3m con respecto al muro de cerramiento donde se presenta la afectación, debido al riesgo de colapsos parciales o totales, frente a cargas normales de servicio y cargas dinámicas.

- Al responsable y/o responsables de los predios de la Carrera 72 (Avenida Boyacá) No 74 A – 50 y Carrera 72 (Avenida Boyacá) No 74 A – 46, Sector Catastral Bonanza de la Localidad de Engativá, implementar las acciones pertinentes de mantenimiento y reforzamiento necesarias, previo estudio de interacción suelo-estructura y vulnerabilidad estructural de la vivienda, con el propósito de garantizar durante la vida útil del inmueble, las condiciones adecuadas para su uso.

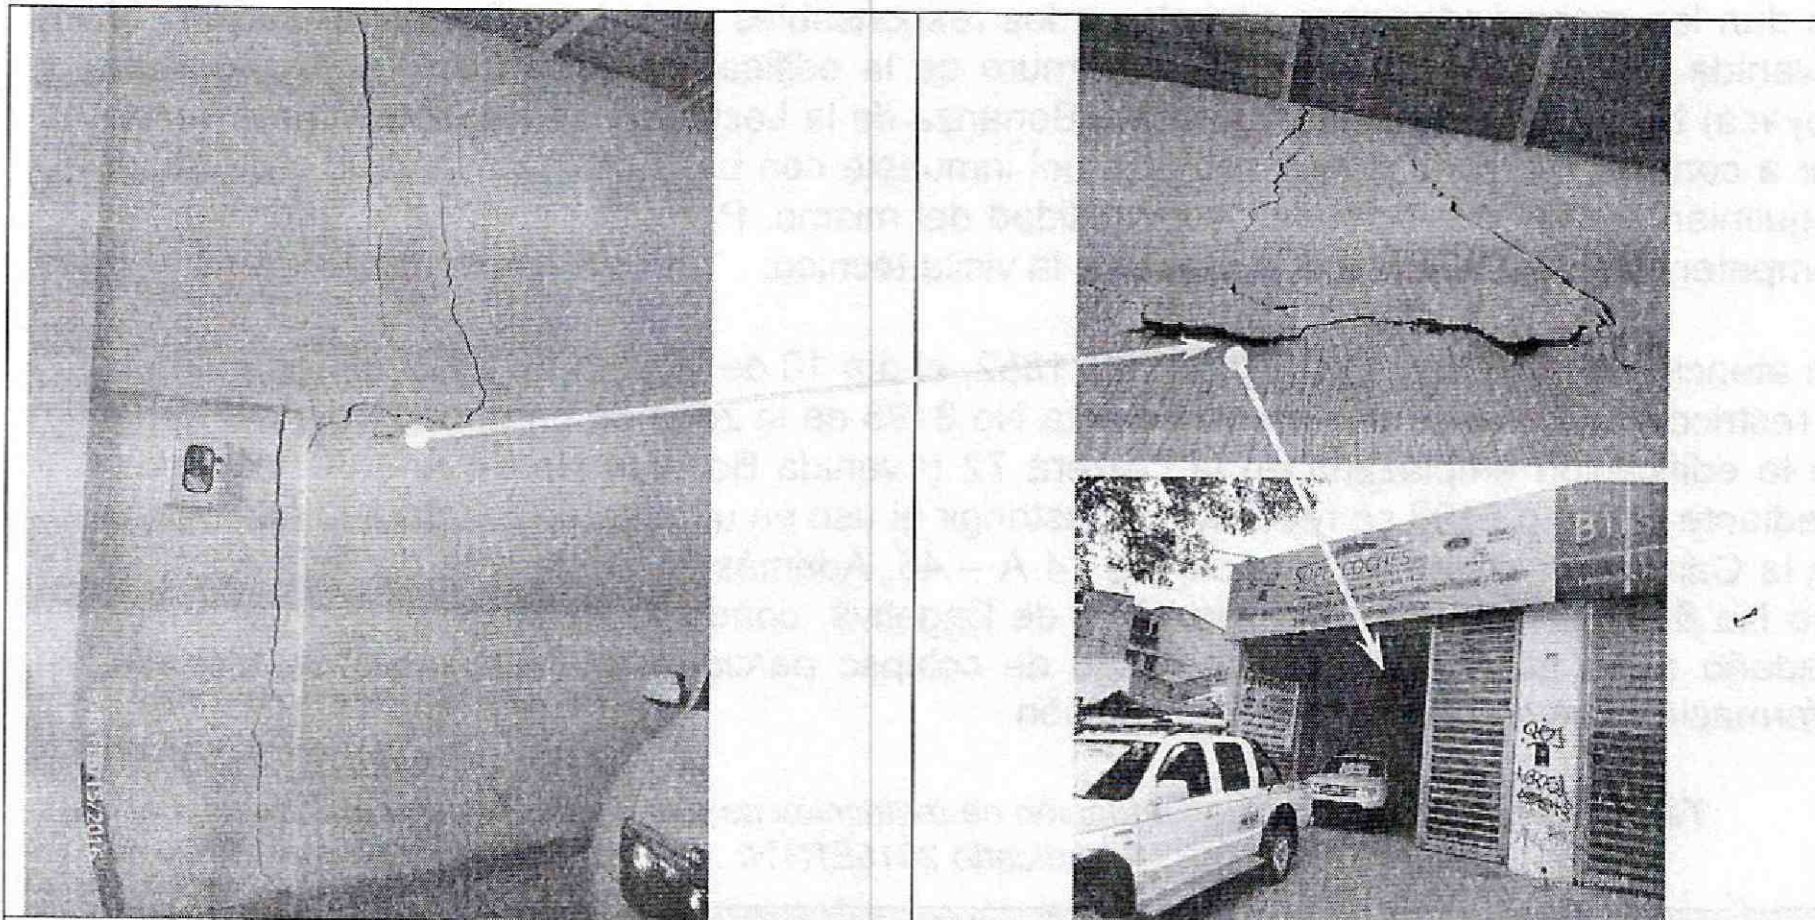
Se realiza verificación en la edificación emplazada en el predio de la Carrera 72 (Avenida Boyacá) No 74 A – 46 (localizada en el costado sur de la edificación evaluada), en la cual se se evidencia una grieta en el muro de cerramiento que colinda con el predio de la Carrera 72 (Avenida Boyacá) No 74 A – 50, con dimensiones cercanas a los 2cm de abertura y 5m de longitud. Al parecer el fenómeno tipo “cabeceo” también está afectando esta construcción, situación que se puede incrementar aún más, teniendo en cuenta que es una edificación parcialmente confinada, dada la carencia de elementos estructurales tipo vigas de amarre, viga corona y columnas. (Ver Fotografías 6, 7 y 8).

Fotografía 6, 7 y 8. Vista de las afectaciones que presenta el predio de la Carrera 72 No 74 A – 46, en el cual se observan grietas hasta de 2cm de abertura, al parecer manifestadas por el hundimiento que se presenta frente a los predios evaluados.
