ALCALDÍA MAYOR DE BOGOTÁ D.C. AMBIENTE <small>Instituto Distrital de Gestión de Riesgos y Cambio Climático</small>	DIAGNÓSTICO TÉCNICO	Código:	GAR- FT - 03
		Versión:	03
		Fecha de revisión:	01/10/2014

DIAGNÓSTICO TÉCNICO – DI-8972
SUBDIRECCIÓN DE ANÁLISIS DE RIESGOS Y EFECTOS DE CAMBIO CLIMÁTICO
COORDINACIÓN DE ASISTENCIA TÉCNICA
RADICADO IDIGER 2016ER2465

DIRECCIÓN	Calle 22D No 85-65 casas 26 y 27	ÁREA DIRECTA	0.01 Ha		
SECTOR	Modelia Occidental	POBLACIÓN ATENDIDA	6		
UPZ	114- Modielia	FAMILIAS	2	ADULTOS	4
		NIÑOS	2		
LOCALIDAD	9- Fontibón	PREDIOS EVALUADOS	2		
CHIP	AAA0076FZAW	OFICIO REMISORIO	CR-23199

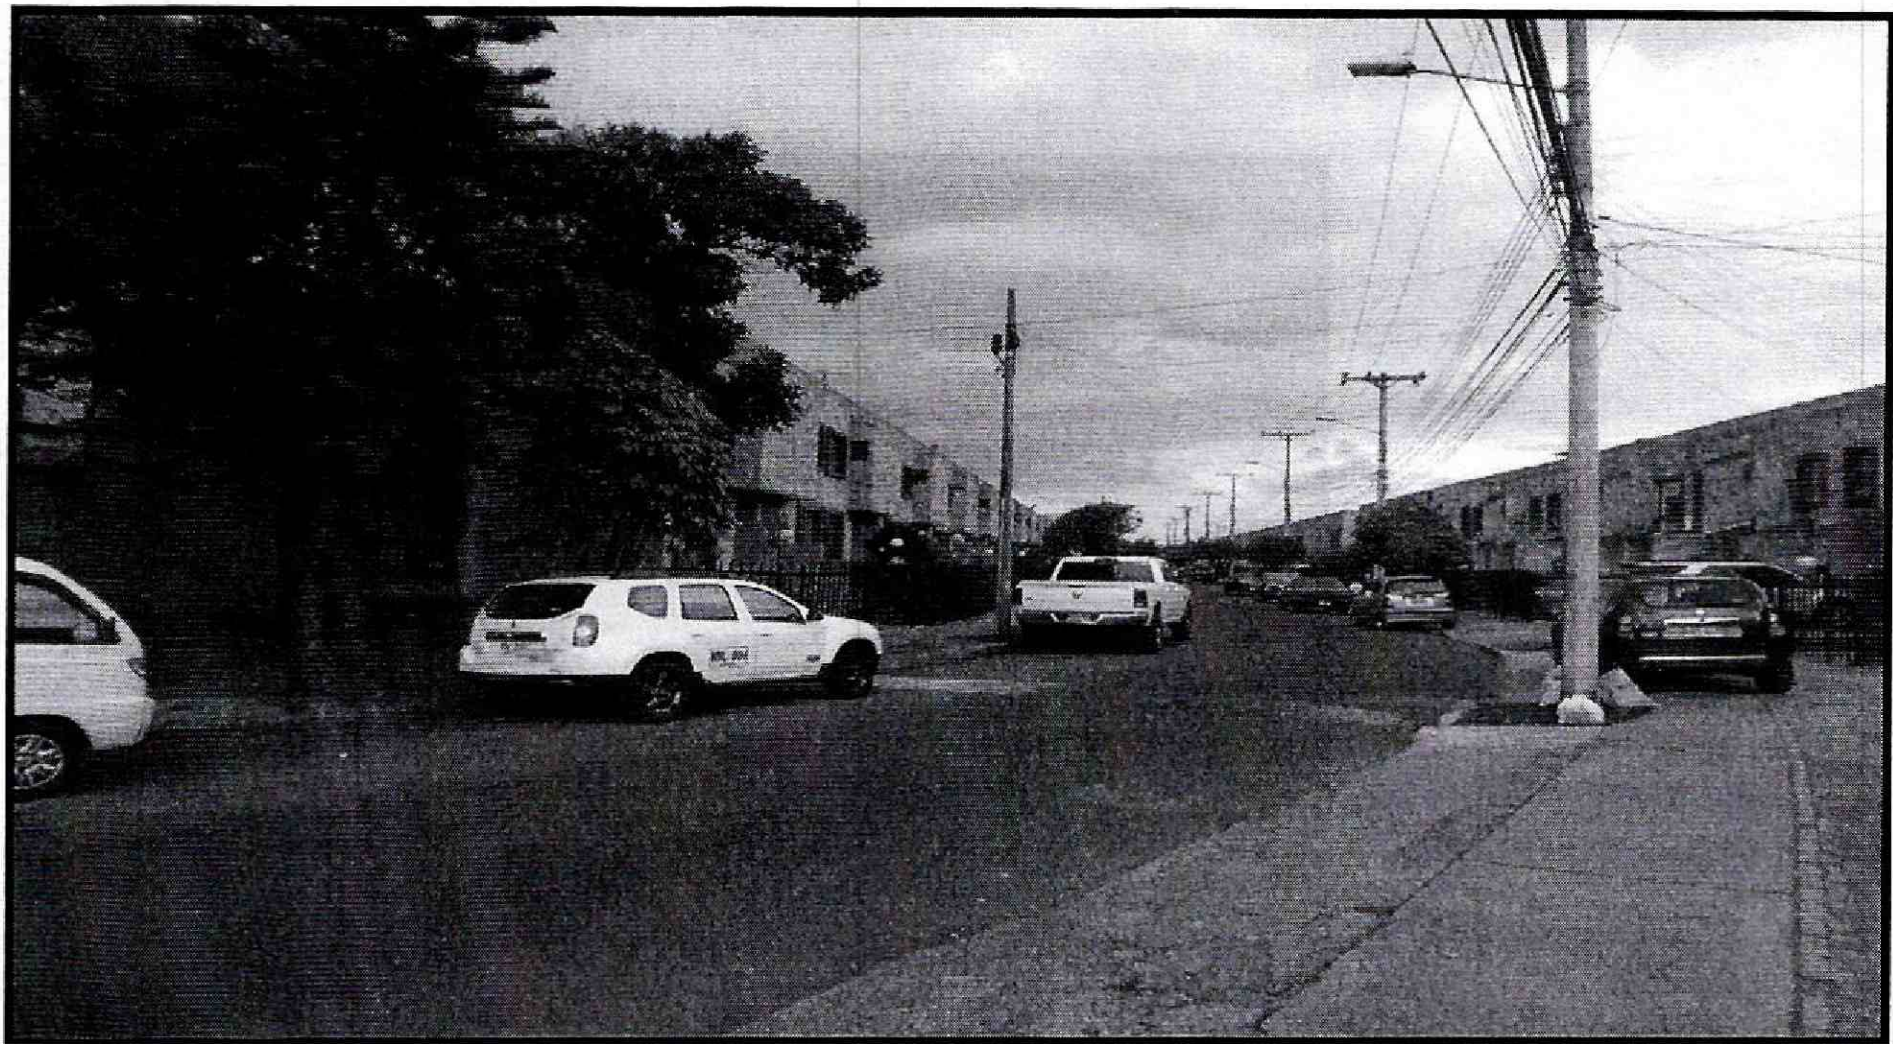
El día 22 de Febrero de 2015, en atención al radicado 2015ER2465, personal del Instituto Distrital de Gestión de Riesgos y Cambio Climático IDIGER, realizó visita técnica a las casas 26 y 27 del Conjunto Residencial Mallorca II primera etapa, ubicado en la Calle 22D No 85-65, en el Sector Catastral Modelia Occidental, de la Localidad de Fontibón. En el conjunto se localizan casas de 2 pisos, construidas hace más de 25 años. El sistema estructural de las casas está conformado por un sistema combinado de muros de carga con pórticos en algunos sectores (Ver fotografía 1).

Fotografía 1. Vista general del Conjunto Residencial Mallorca II Primera Etapa, en el Sector Modelia Occidental, de la Localidad de Fontibón.

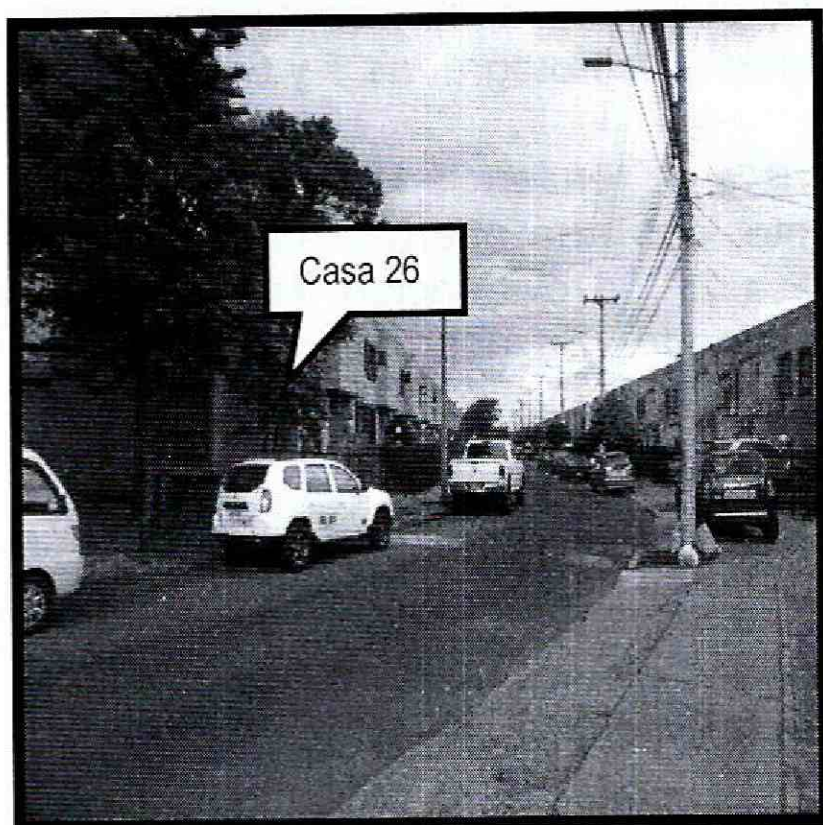
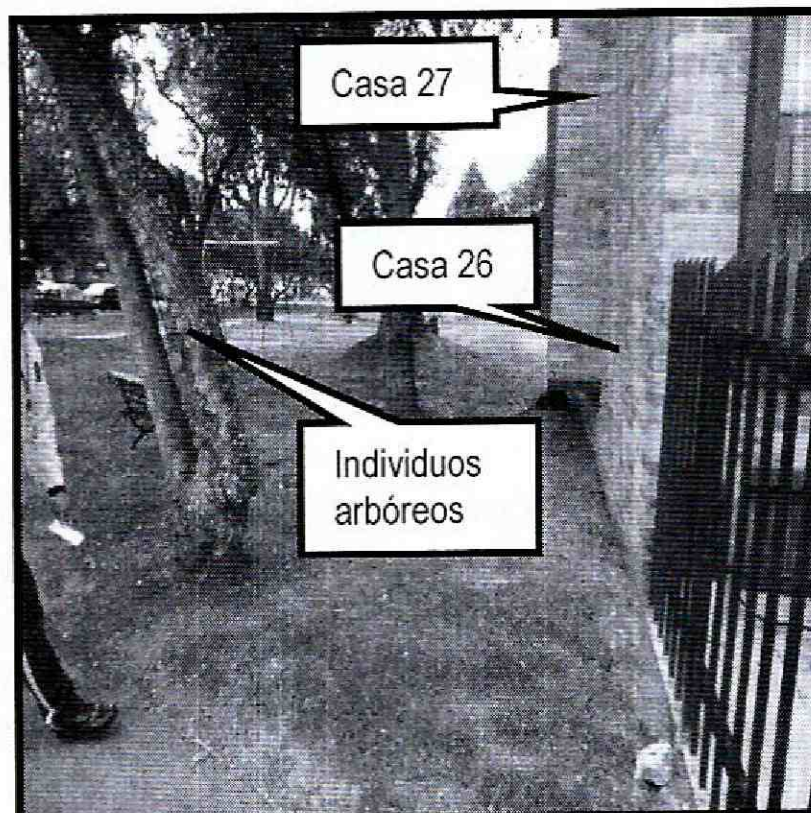
La casas 26 y 27 colindan hacia el costado oriental con una zona verde en donde se encuentran árboles de gran altura que podrían estar afectándolas (Ver fotografía 2 y 3). En el antejardín de la casa 26 se evidencian fisuras en el enchape de piso de tendencia longitudinal con aberturas hasta de 4mm y una inclinación en el contrapiso hacia el costado oriental (Ver Fotografía 4). Al interior de la casa 26 en todos los

De acuerdo con la forma y localización de las fisuras evidenciadas en las casas 26 y 27, se puede decir que posiblemente estas afectaciones han sido producto de asentamientos diferenciales que han sufrido las edificaciones hacia el costado oriental, dichos asentamientos probablemente están relacionados con los esfuerzos de succión que ejercen las raíces de los individuos arbóreos cercanos a las mismas.

Fotografías 2 y 3. Casas 26 y 27 colindando con individuos arbóreos en el Conjunto Residencial Mallorca II Primera Etapa, en el Sector Modelia Occidental, de la Localidad de Fontibón.

- A la Secretaria Distrital de Ambiente, realizar una valoración del potencial de succión de los árboles localizados en las cercanías de las casas 26 y 27, en el Conjunto Residencial Mallorca II Primera Etapa, en el Sector Modelia Occidental y determinen las acciones requeridas para limitar o detener los procesos de asentamientos diferenciales de las edificaciones emplazadas en el predio en comento, en caso que se determine que existe una relación entre dichos asentamientos y los individuos arbóreos cercanos al emplazamiento de las edificaciones.

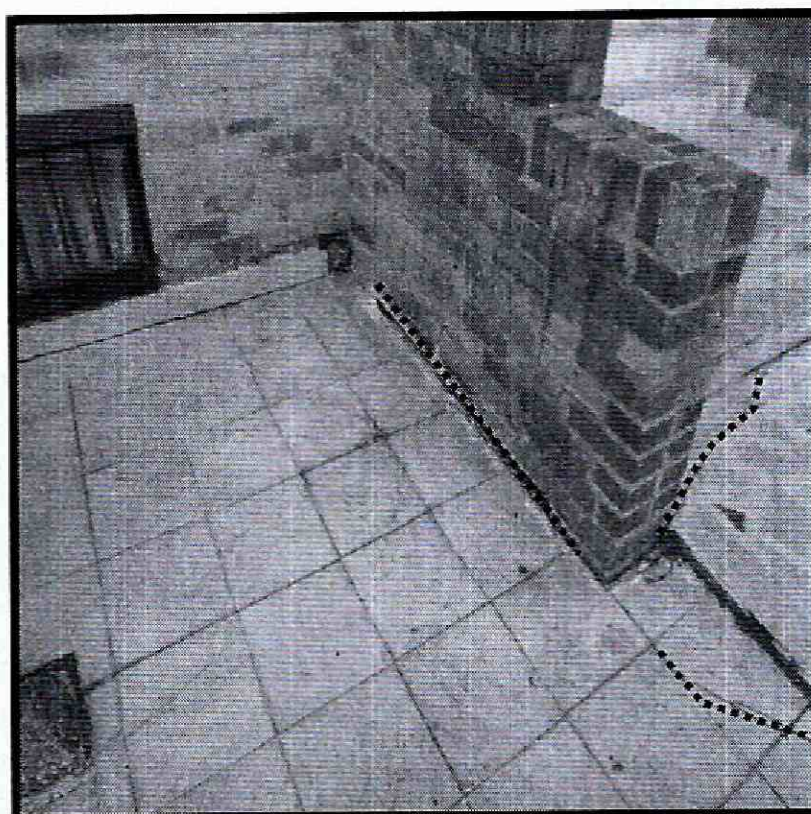
Fotografías 4. Fisuras de tendencia longitudinal en el enchape del contrapiso del antejardín, en el Conjunto Residencial Mallorca II Primera Etapa, en el Sector Modelia Occidental, de la Localidad de Fontibón.

- A los propietarios y/o responsables de casas 26 y 27, en el Conjunto Residencial Mallorca II Primera Etapa, en el Sector Modelia Occidental, de la Localidad de Fontibón, realizar la reparación y/o reforzamiento de los elementos que presentan lesiones. Lo anterior con el propósito de garantizar durante la vida útil de los inmuebles y las condiciones adecuadas para su uso.

detallado de ingeniería en donde se analice de manera integral el conjunto suelo estructura, la vulnerabilidad estructural y la estabilidad geotécnica, de tal forma que permita establecer la(s) causa(s) detonante(s) de los procesos de asentamiento y el nivel de afectación estructural que eventualmente pudieran tener las edificaciones. Estos estudios deberán arrojar la metodología pertinente de intervención que permita mitigar y/o retornar a las condiciones óptimas estructurales para su comportamiento frente a cargas normales (habituales) de servicio y cargas dinámicas.

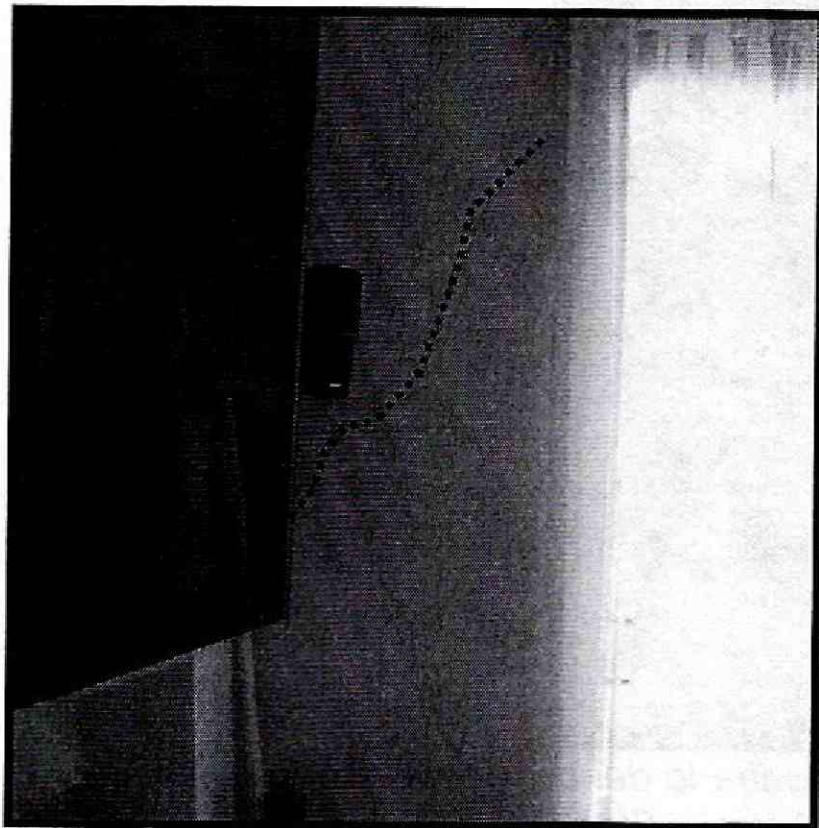
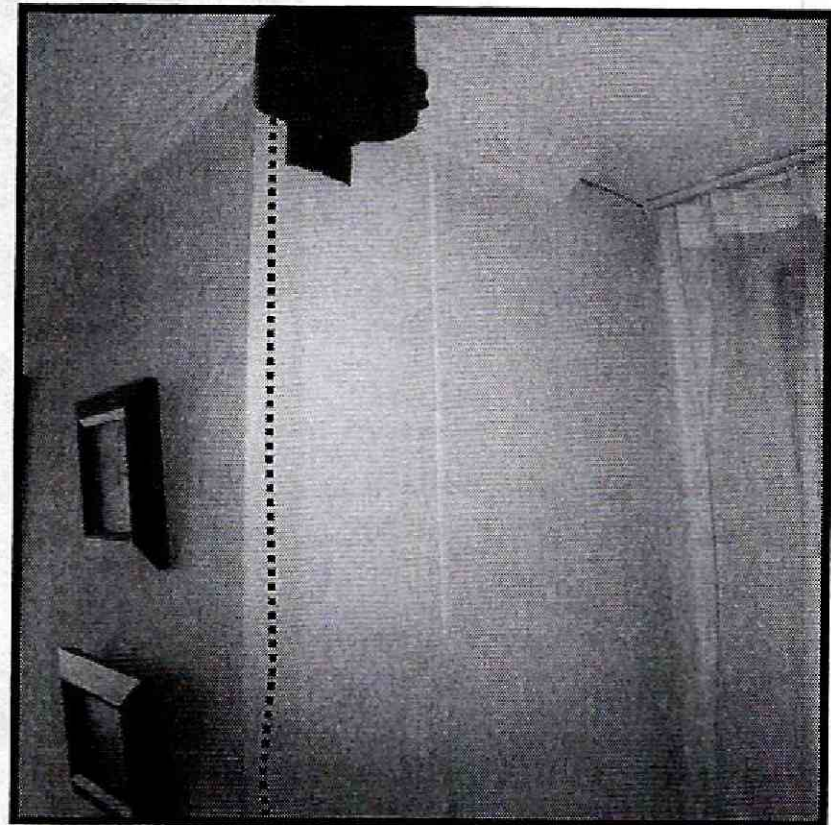
niveles, se evidencian fisuras de tendencia vertical y escalonada, con aberturas hasta de 2mm aproximadamente en el acabado de los muros (Ver Fotografías 5 y 6)

Fotografías 5 y 6. Fisuras en el acabado de los muros al interior de la casa 26, en el Conjunto Residencial Mallorca II Primera Etapa, en el Sector Modelia Occidental, de la Localidad de Fontibón.

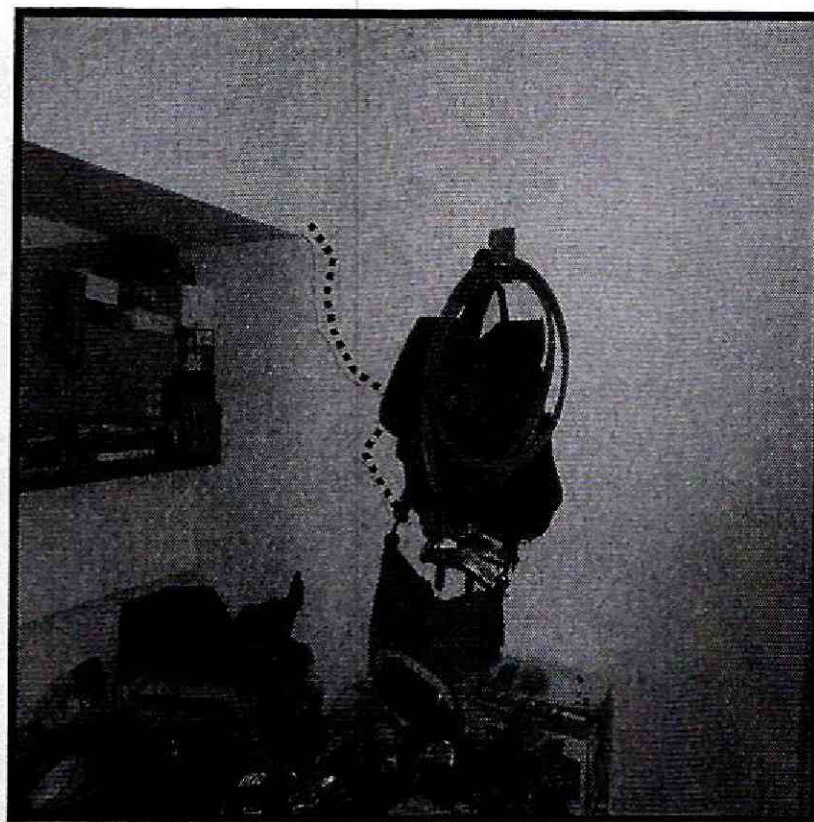
Fotografías 5 y 6. Fisuras en el acabado de los muros al interior de la casa 26, en el Conjunto Residencial Mallorca II Primera Etapa, en el Sector Modelia Occidental, de la Localidad de Fontibón.

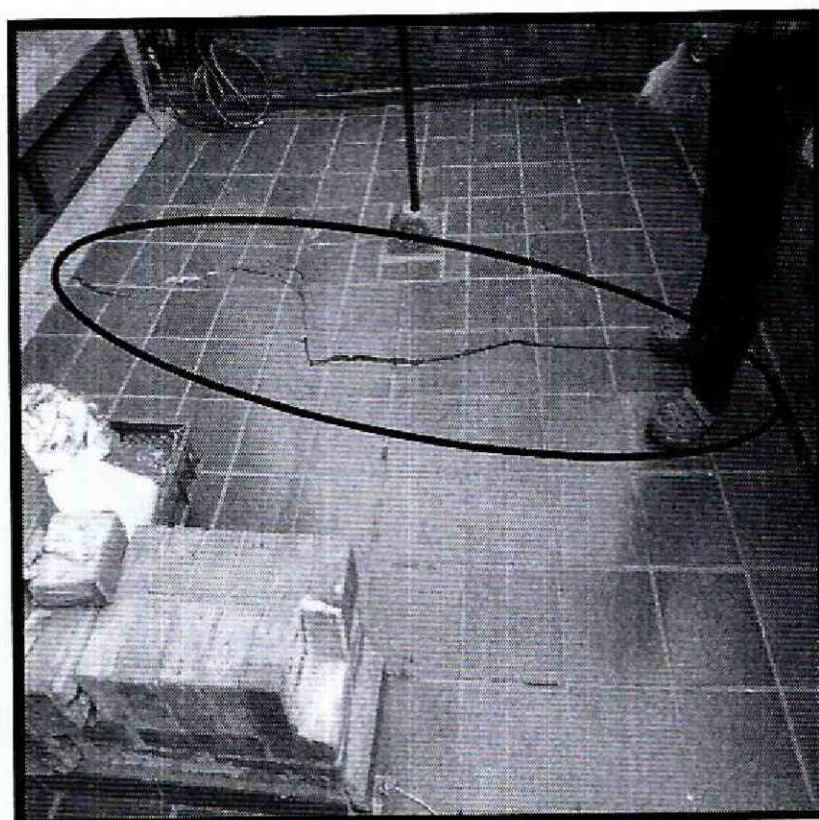
En el antejardín de la casa 27, se evidencia una grieta de tendencia longitudinal en el enchape del contrapiso en sentido oriente-occidente, con una abertura hasta de un centímetro (Ver Fotografía 7). Al interior de la casa 27 se evidencian fisuras en el acabado de muros de tendencia horizontal y escalonada con aberturas menores al milímetro (Ver fotografías 8 y 9).

Fotografías 7. Grieta de tendencia longitudinal en el acabado del contrapiso del antejardín en la casa 27, en el Conjunto Residencial Mallorca II Primera Etapa, en el Sector Modelia Occidental, de la Localidad de Fontibón

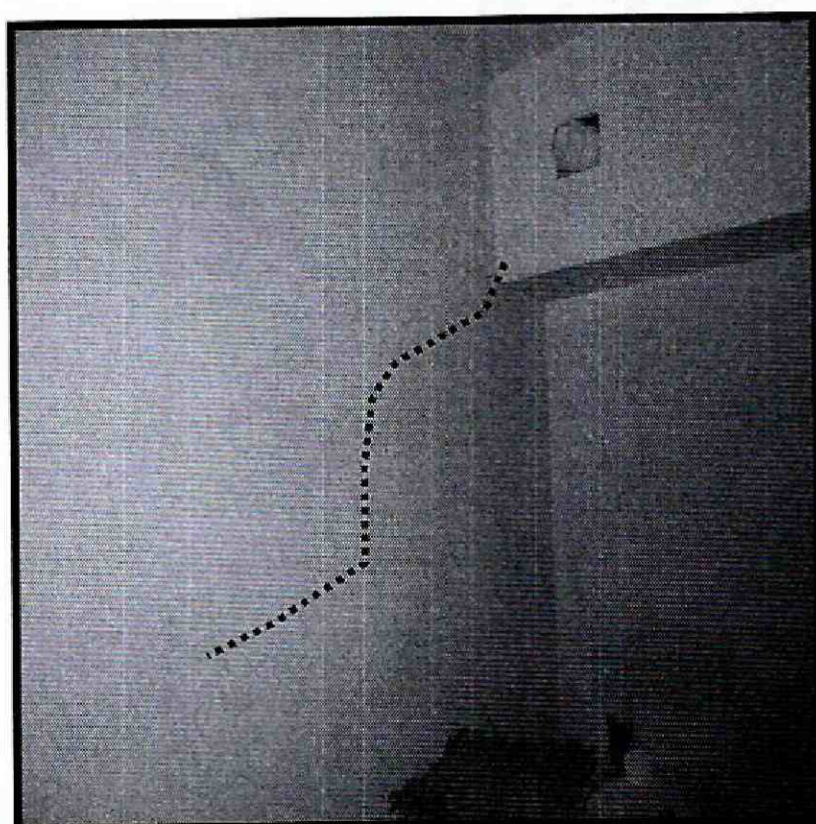
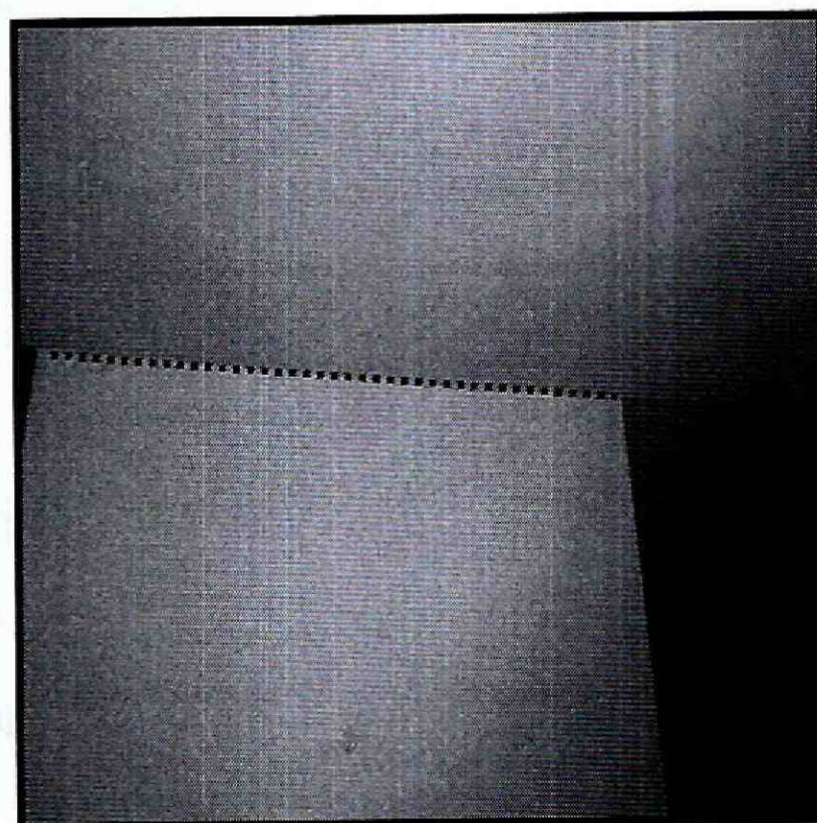
Fotografías 8 y 9. Fisuras en el acabado de los muros al interior de la casa 27, en el Conjunto Residencial Mallorca II Primera Etapa, en el Sector Modelia Occidental, de la Localidad de Fontibón
