DIAGNÓSTICO TÉCNICO DI-8974
SUBDIRECCIÓN DE ANÁLISIS DE RIESGOS Y EFECTOS DE CAMBIO CLIMÁTICO
COORDINACIÓN DE ASISTENCIA TÉCNICA
EVENTO SIRE 3455467

DIRECCIÓN	Carrera 3 B Este No. 42 A – 27 Sur	ÁREA DIRECTA	400 m ²		
BARRIO	La Gloria	POBLACIÓN ATENDIDA	4		
UPZ	50 – La Gloria.	FAMILIAS	1	ADULTOS	3
				NIÑOS	1
LOCALIDAD	04 – San Cristóbal.	PREDIOS EVALUADOS	1		
CHIP	AAA0003OUXS	OFICIO REMISORIO	CR-23204.

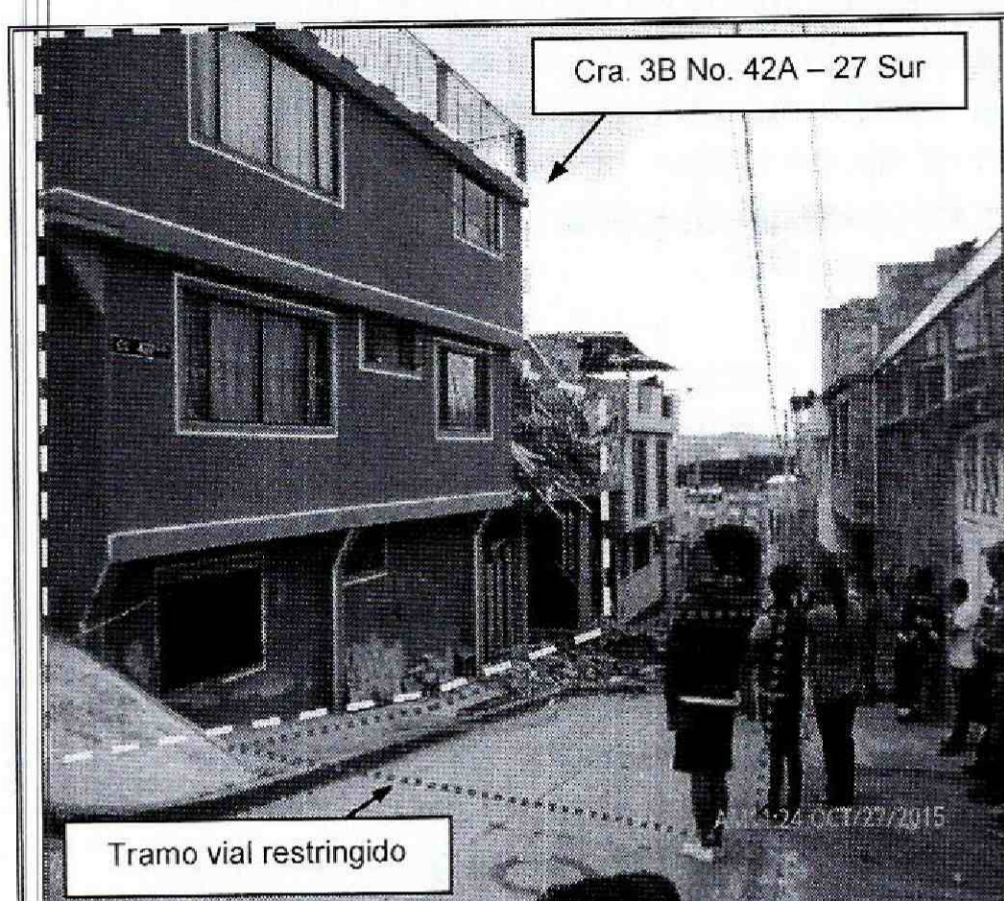
En el predio de la Carrera 3 B Este No. 42 A – 27 Sur, hacia el costado oriental (*ver fotografía 1*), se ubica una edificación de tres (3) niveles construida en mampostería confinada, placa de contrapiso en concreto recubierto de losetas y placas de entrepiso y cubierta en concreto reforzado, sobre la cual no se identifican daños que comprometan la estabilidad.

Fotografía 1. Vista del predio de la Carrera 3 B Este No. 42 A - 27 Sur, en el barrio La Gloria de la Localidad de San Cristóbal. Se observa el sector donde se desarrolla la construcción de una edificación.

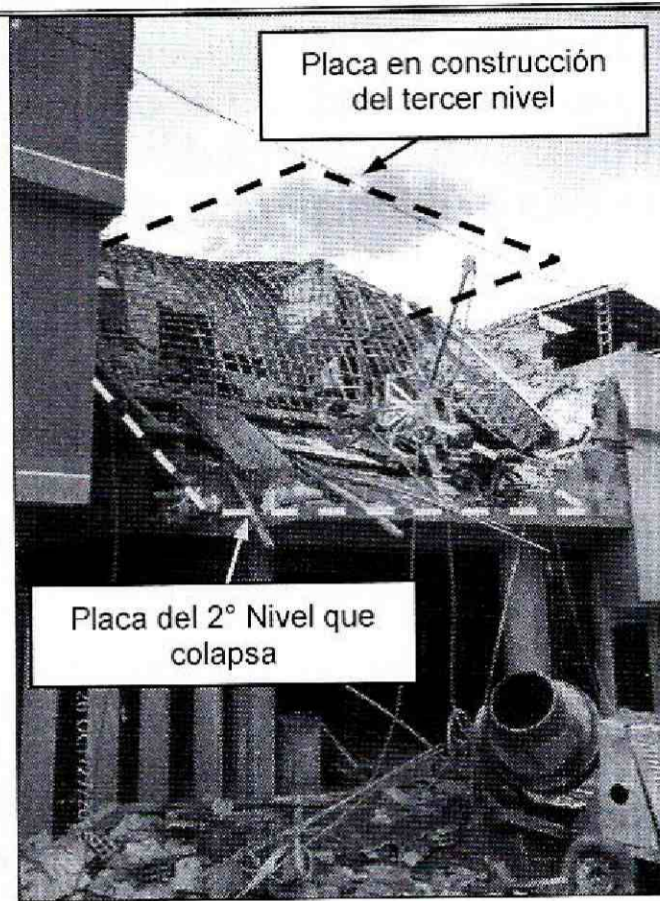
Hacia el costado occidental del predio, en un área cercana a los 80 m², se identifica una edificación en proceso de construcción, en donde se desarrollaban labores de vaciado de concreto de una placa de entrepiso del tercer nivel, la cual sufre colapso (*ver fotografía 2 y 3*), impactando la placa de entrepiso del segundo nivel generando el colapso de un 50% de dicha placa, así como el colapso de los muros de cerramiento del segundo nivel de la zona frontal de la edificación (*ver fotografía 3*), por lo que parte de los materiales de construcción y escombros se depositan en el andén y la vía pública aledaña.

Entre las posibles causas por las cuales se presenta el colapso identificado en la construcción que se desarrolla en el predio de la Carrera 3 B Este No. 42 A – 27 Sur, se encuentran la carencia de control de calidad durante la instalación de la formaletería para la construcción de la placa del tercer nivel, así como el uso de materiales no adecuados y de baja calidad.

Fotografía 2. Vista de la construcción ubicada al costado occidental del predio de la Carrera 3 B Este No. 42 A - 27 Sur, en el barrio La Gloria de la Localidad de San Cristóbal. Se observa el colapso de la placa en construcción y placa del segundo nivel.

- Al responsable y/o responsables de la edificación en construcción ubicada al costado occidental del predio de la Carrera 3 B Este No. 42 A – 27 Sur, en el barrio La Gloria de la Localidad San Cristóbal, desarrollar las acciones de demolición y retiro controlado de todos aquellos elementos afectados y que quedaron suspendidos, producto del colapso de la placa de entrepiso en proceso de construcción del tercer nivel; lo anterior con el acompañamiento de personal idóneo y bajo todas las normas de seguridad requeridas que garanticen la integridad física de los trabajadores y transeúntes del sector.

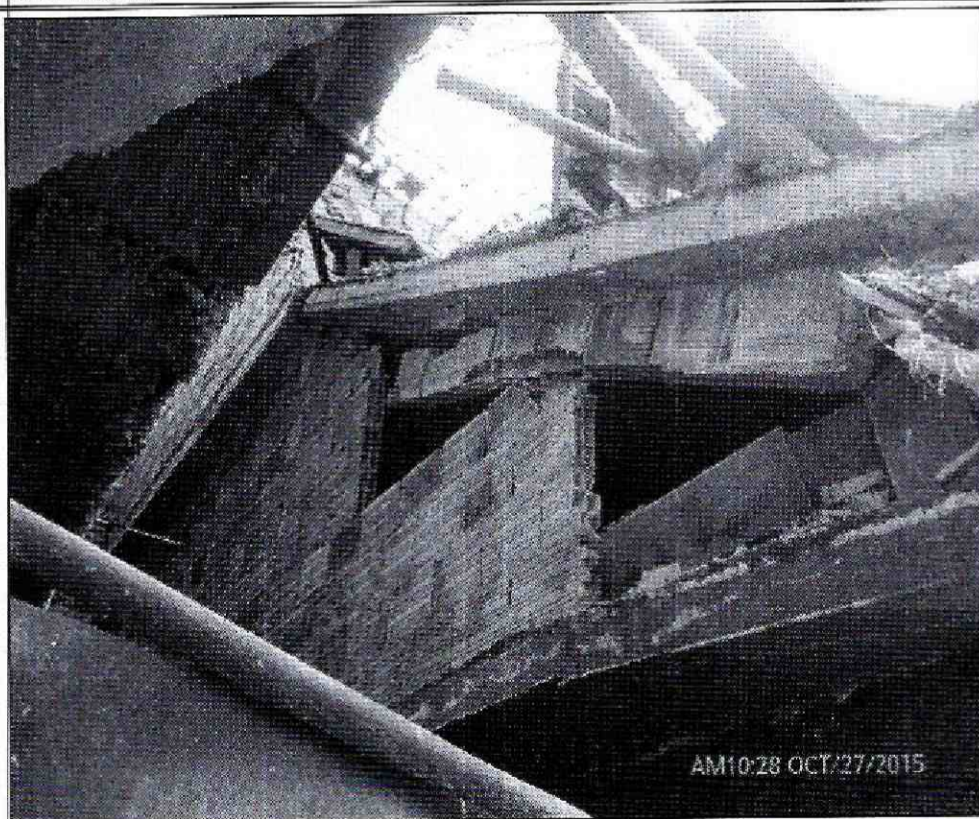
Fotografía 3. Vista de la placa del segundo nivel que colapsa en un 50% aproximadamente, junto con los muros de cerramiento afectados. Se observan elementos de construcción con posibilidad de caída hacia la zona de acceso al apartamento del primer nivel de la edificación del costado oriental.

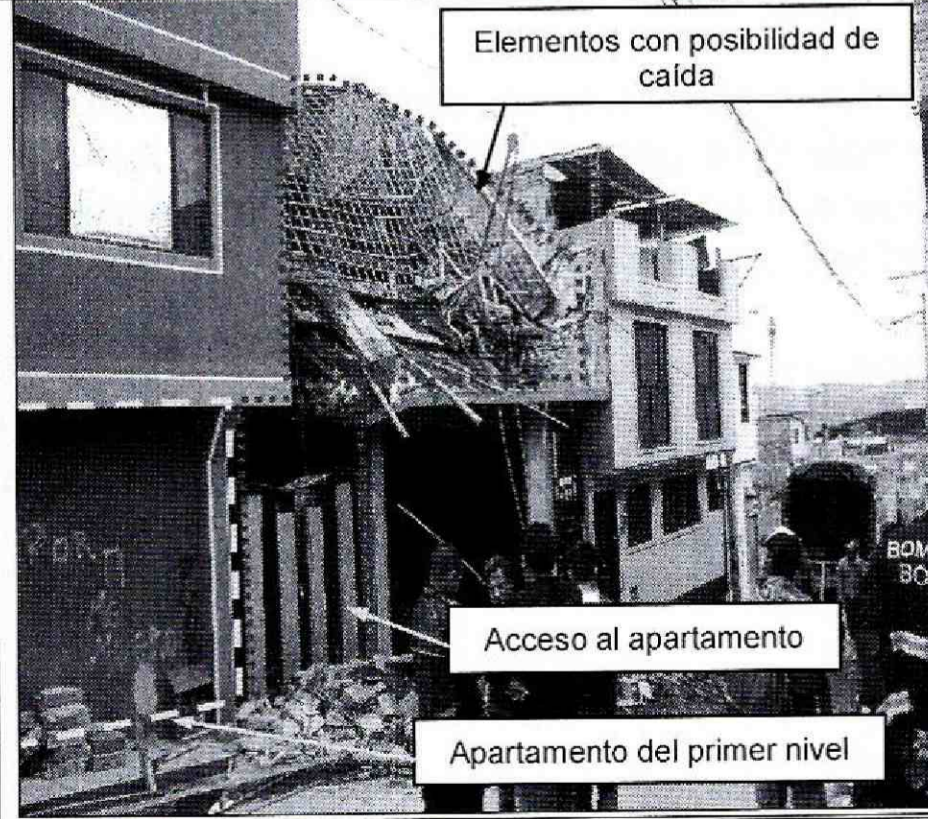
Producto del colapso, algunos elementos como mampuestos, varillas de refuerzo y formaletería quedan suspendidos y con posibilidad de caída hacia el andén, la vía pública y en la zona de acceso al apartamento del primer nivel de la edificación del costado oriental del predio en cuestión (*ver fotografía 4*).

Fotografía 4. Vista del apartamento del primer nivel de la edificación del costado oriental del predio de la Carrera 3 B Este No. 42 A - 27 Sur, en el barrio La Gloria de la Localidad de San Cristóbal. Se observa el acceso el cual está comprometido por la posibilidad de caída de elementos.

- De no desarrollarse acciones encaminadas al retiro controlado de los elementos colapsados de la edificación en proceso de construcción del costado occidental del predio de la Carrera 3 B Este No. 42 A – 27 Sur, en el barrio La Gloria de la Localidad San Cristóbal, es posible que se presente la caída de los elementos afectados y de los que quedaron suspendidos, hacia vía pública y zona de acceso al apartamento del primer nivel de la edificación del costado oriental donde habita la señora Sandra Isabel Ramírez y su familia.

- Al responsable y/o responsables del apartamento ubicado en el primer nivel de la edificación del costado oriental del predio de la Carrera 3 B Este No. 42 A – 27 Sur, en el barrio La Gloria de la Localidad San Cristóbal, mantener la recomendación de evacuación, hasta tanto se desarrollen las intervenciones sobre el predio en construcción aledaño que garanticen la estabilidad del mismo; lo anterior con el propósito de garantizar la integridad física de los habitantes del mencionado apartamento.
