DIAGNÓSTICO TÉCNICO – DI-8975
SUBDIRECCIÓN DE ANÁLISIS DE RIESGOS Y EFECTOS DE CAMBIO CLIMÁTICO
COORDINACIÓN DE ASISTENCIA TÉCNICA
RADICADO IDIGER 2016ER1167
EVENTO DE EMERGENCIA 3660247

DIRECCIÓN	Calle 71 A Sur No. 20 A - 55	ÁREA DIRECTA	80 m ²				
BARRIO	Villas del Progreso	POBLACIÓN ATENDIDA	1				
UPZ	67 – Lucero	FAMILIAS	1	ADULTOS	1	NIÑOS	1
LOCALIDAD	19 – Ciudad Bolívar	PREDIOS EVALUADOS	1				
CHIP	AAA0028ADKC	OFICIO REMISORIO	CR-23205

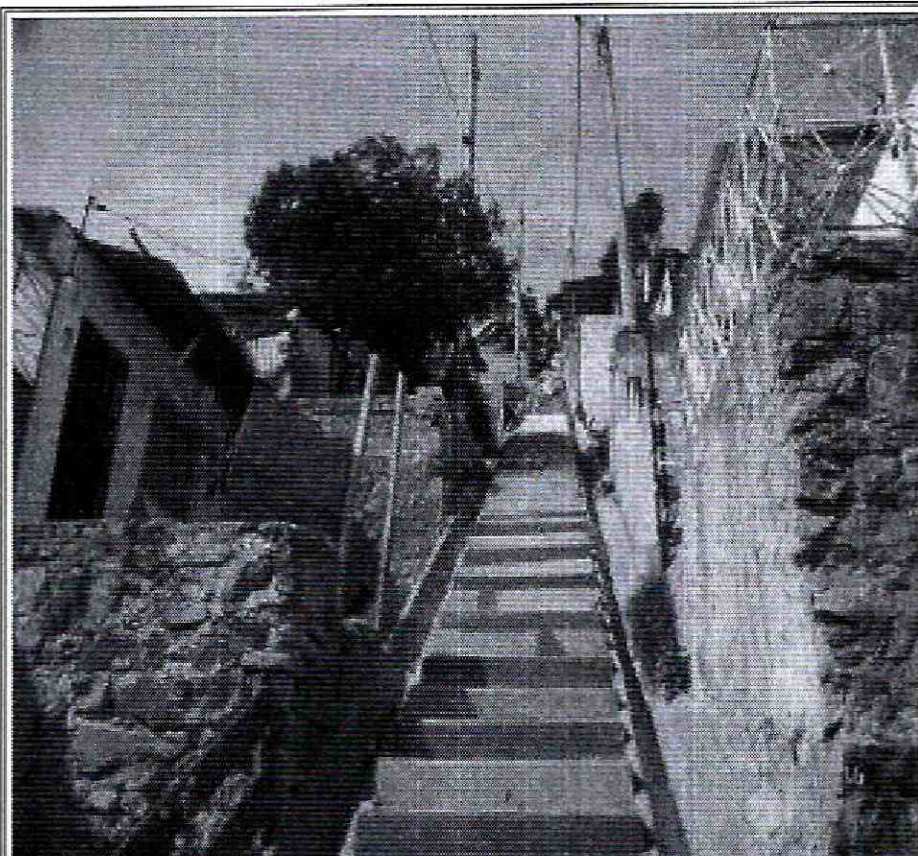
Foto No. 1. Via de acceso al predio de la Calle 71 A Sur No. 20 A - 55

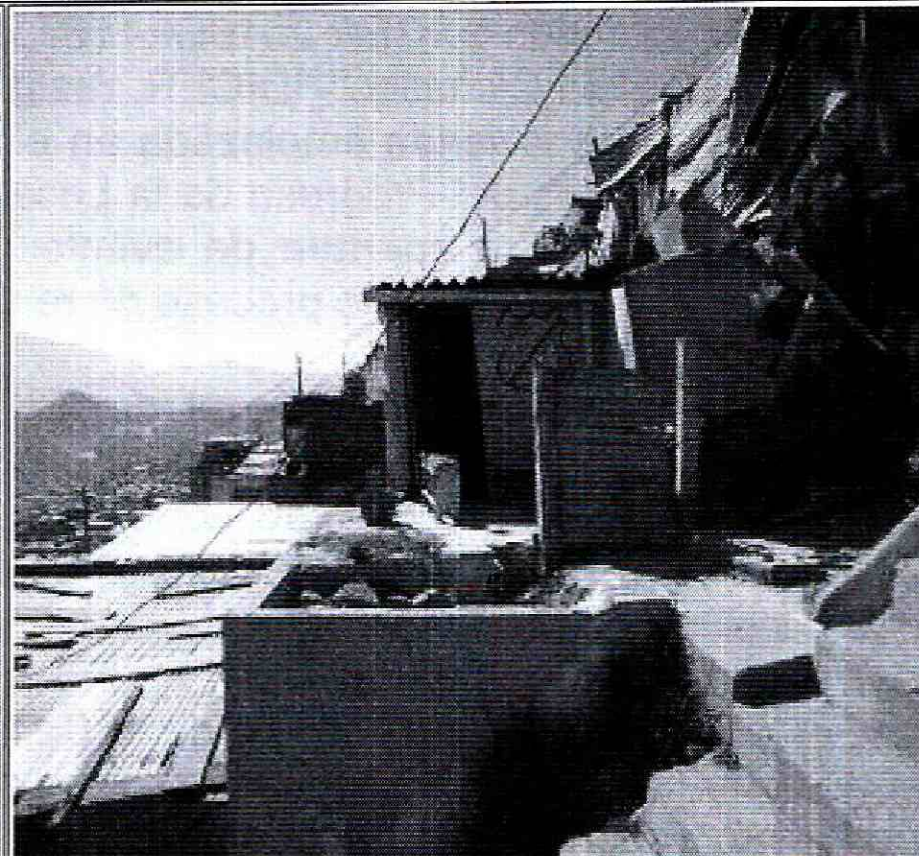
La vivienda emplazada en el predio de la Calle 71 A Sur No. 20 A – 55 es de un (01) nivel y está construida en mampostería simple con cubierta liviana en tejas de fibrocemento soportado por un entramado en madera que descansa sobre los muros de cerramiento perimetral (ver fotografía 2). Se identifican al interior de la vivienda, en el muro de cerramiento perimetral sobre el costado occidental fisuras y grietas de tendencia vertical, horizontal y diagonal con aberturas aproximadas de 1.5 centímetros y longitudes de aproximadamente 2.0 metros. De igual manera producto del impacto de los materiales desprendidos del predio vecino se presenta la ruptura de la mampostería que conforma el muro en la parte baja (Ver fotografía 3 a 6).

Foto No. 2. Vista vivienda en el predio de la Calle 71 A Sur No. 20 A - 55

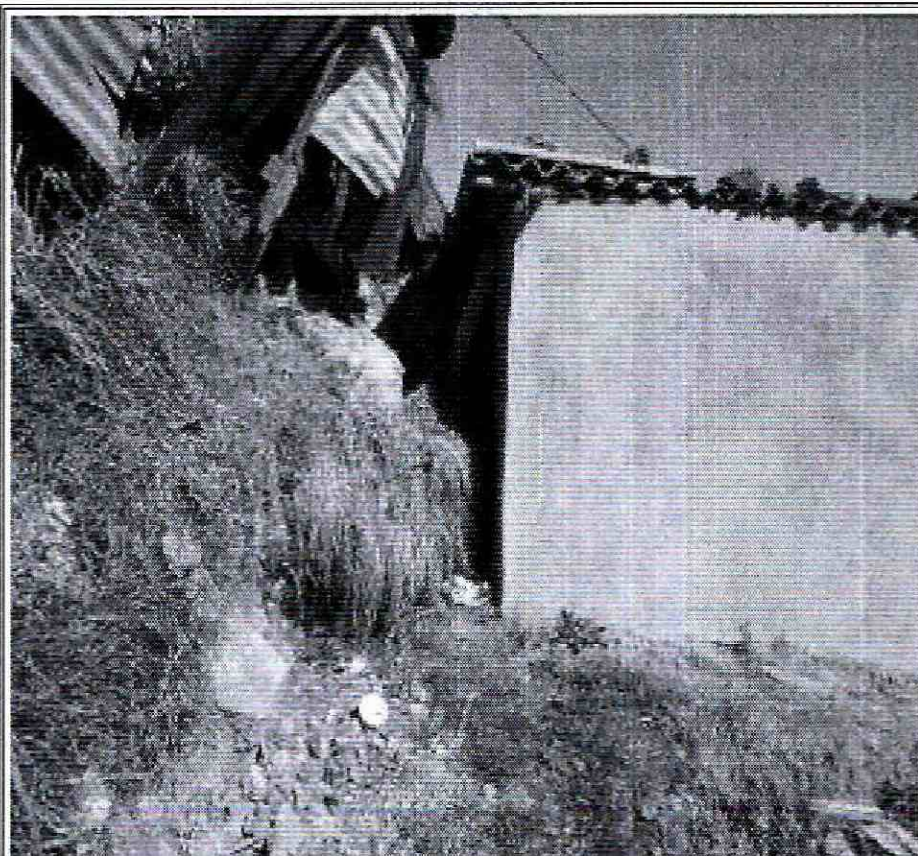
En la inspección visual realizada al predio de la referencia se evidencia que se presentaron nuevos desprendimientos de material que conforma el talud de corte realizado en el predio vecino con nomenclatura Calle 71 A Sur No. 20 A – 61; los cuales impactaron de manera directa el muro de cerramiento perimetral sobre el costado occidental de la vivienda.

Foto No. 3. Material desprendido del talud del predio de la Calle 71 A Sur No. 20 A - 61 impacta muro perimetral vivienda de la Calle 71 A Sur No. 20 A - 55

- Al responsable y/o responsables de la vivienda emplazada en el predio de la Calle 71 A Sur No. 20 A – 61, en el Barrio Villas del Progreso de la Localidad de Ciudad Bolívar, implementar adecuadas obras de protección y/o contención del talud de corte realizado para el emplazamiento de la vivienda; al igual que la implementación de las obras para el manejo de las aguas de escorrentía superficial y subsuperficial.

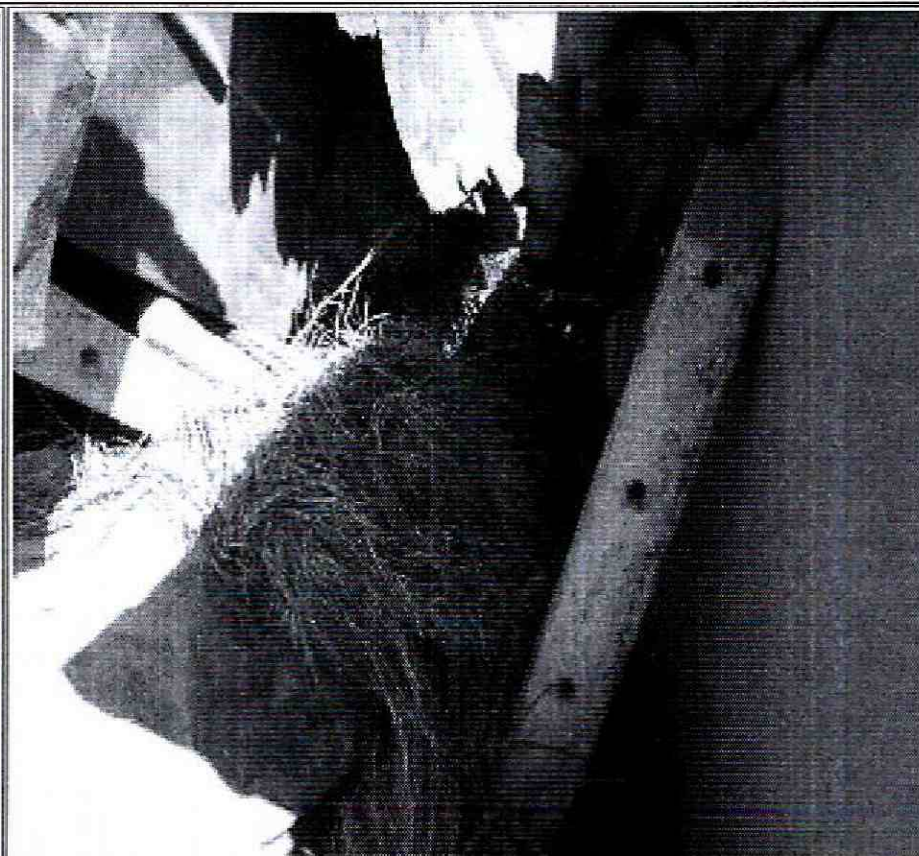
Foto No. 4. Material desprendido del talud del predio de la Calle 71 A Sur No. 20 A - 61 impacta muro perimetral vivienda de la Calle 71 A Sur No. 20 A - 55

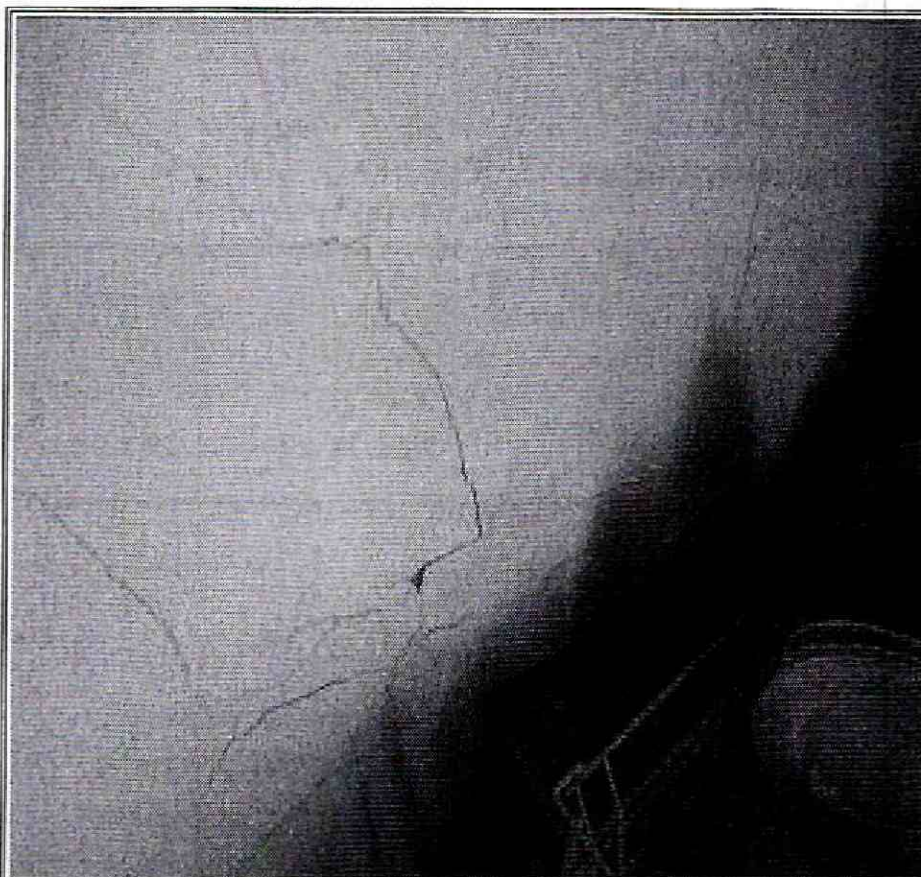
Foto No. 5. Vista interior muro perimetral costado occidental vivienda emplazada en el predio de la Calle 71 A Sur No. 20 A - 55

- La estabilidad estructural y funcionalidad de la vivienda emplazada en el predio de la Calle 71 A Sur No. 20 A – 55, en el Barrio Villas del Progreso de la Localidad de Ciudad Bolívar, se encuentran comprometidas en la actualidad por las afectaciones identificadas en el muro de cerramiento perimetral sobre el costado occidental, generadas por el desprendimiento de material del talud de corte del predio vecino.
- Teniendo en cuenta que se han presentado nuevos desprendimientos del talud de corte que conforma la vivienda emplazada en el predio de la Calle 71 A Sur No. 20 A – 61, en el Barrio Villas del Progreso de la Localidad de Ciudad Bolívar, se mantiene la recomendación de evacuación emitida en atención a evento 3644748, por el compromiso en su habitabilidad y el compromiso en la estructura.

- A los responsables de la vivienda emplazada en el predio de la Calle 71 A Sur No. 20 A – 55, en el Barrio Villas del Progreso de la Localidad de Ciudad Bolívar, mantener la recomendación de Evacuación, hasta tanto se implementen las obras que garanticen las condiciones de estabilidad estructural y funcionalidad de la vivienda.
- A los responsables de la vivienda emplazada en el predio de la Calle 71 A Sur No. 20 A – 61, en el Barrio Villas del Progreso de la Localidad de Ciudad Bolívar, mantener la recomendación de Evacuación, hasta tanto se implementen las obras que garanticen las condiciones de estabilidad estructural y funcionalidad de la vivienda.

- A la Alcaldía Local de Ciudad Bolívar, adelantar las medidas administrativas pertinentes con el fin de identificar el responsable y/o responsables de adelantar, las intervenciones tendientes a reparar o rehabilitar los elementos estructurales y no estructurales de la vivienda emplazada en el predio de la Calle 71 A Sur No. 20 A – 55, en el Barrio Villas del Progreso de la Localidad de Ciudad Bolívar, con el fin de devolverle a la vivienda las condiciones de habitabilidad y estabilidad estructural original. Actividades en las que deberá constarse con apoyo de personal idóneo, y cumplir los niveles de seguridad exigidos por la normativa y el Reglamento Colombiano de Construcción Sismo Resistente NSR-10, para lo cual se deben tramitar los permisos y licencias respectivos.

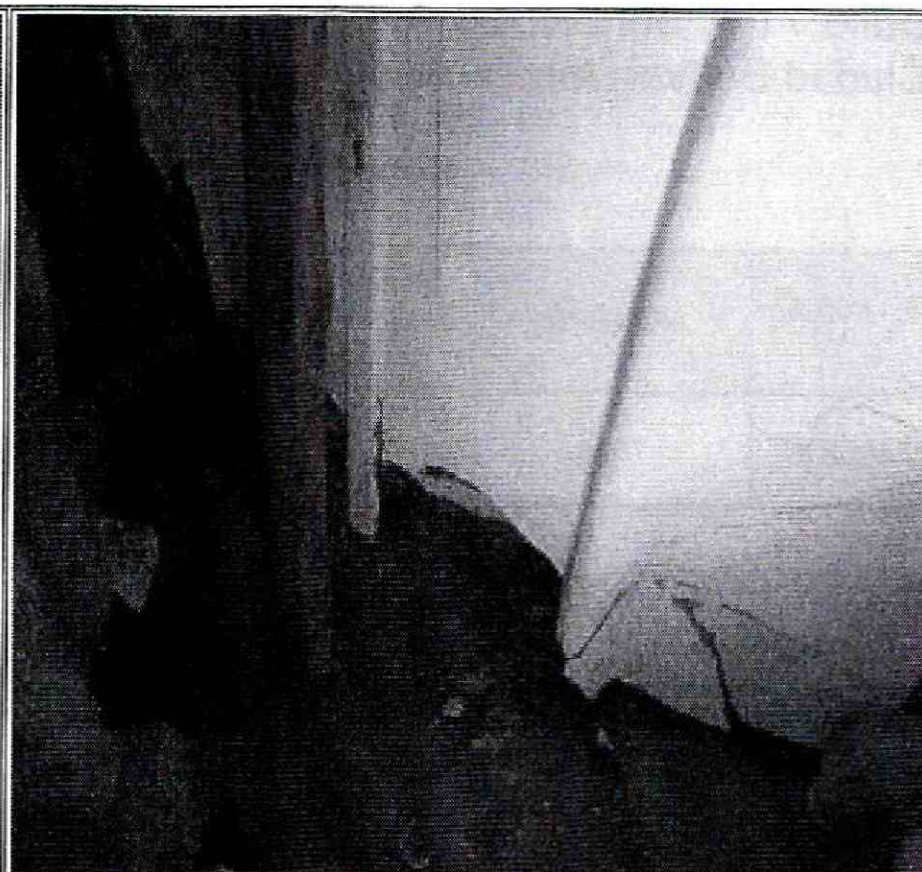
Foto No. 6. Vista interior muro perimetral costado occidental vivienda emplazada en el predio de la Calle 71 A Sur No. 20 A - 55
