**DIAGNÓSTICO TÉCNICO DI-8976**  
**SUBDIRECCIÓN DE ANÁLISIS DE RIESGOS Y EFECTOS DE CAMBIO CLIMÁTICO**  
**COORDINACIÓN DE ASISTENCIA TÉCNICA**  
**EVENTO SIRE 3510980**

<b>ATENDIÓ:</b> Jairo Mauricio Diaz Salazar.		<b>SOLICITANTE</b>			
<b>COE</b>	22	<b>MOVIL</b>	10	Alcaldía Local Suba	
<b>FECHA</b>	Noviembre 20 de 2015	<b>HORA</b>	09:00 am	<b>VIGENCIA:</b> Temporal mientras no se modifique significativamente las condiciones físicas del sector.

<b>DIRECCIÓN</b>	Calle 137 con Carrera 94D	<b>ÁREA DIRECTA</b>	1000 m <sup>2</sup>				
<b>SECTOR CATASTRAL</b>	Villa Elisa	<b>POBLACIÓN ATENDIDA</b>	50				
<b>UPZ</b>	28 – El Rincón.	<b>FAMILIAS</b>	-	<b>ADULTOS</b>	10	<b>NIÑOS</b>	40
<b>LOCALIDAD</b>	11 – Suba.	<b>PREDIOS EVALUADOS</b>	1				
<b>CHIP</b>	AAA0130ELCN	<b>OFICIO REMISORIO</b>	CR-23214.

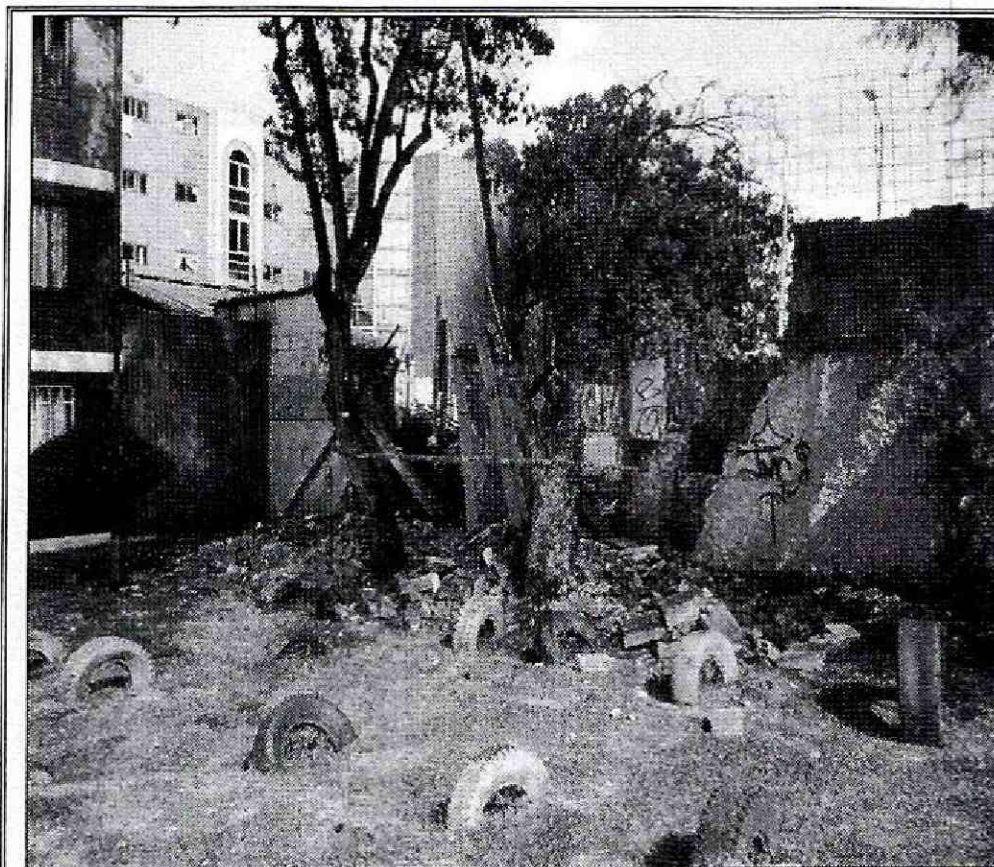
En atención al evento SIRE 3510980, personal del Instituto Distrital de Gestión de Riesgos y Cambio Climático IDIGER, realizó visita técnica el día 20 de Noviembre de 2015 al sector de la Calle 137 con Carrera 94 D en el Sector Catastral Villa Elisa de la Localidad Suba, en una zona relativamente plana consolidada urbanísticamente, en donde se presentó el colapso parcial de un muro de cerramiento en zona pública. (ver fotografía 1).

El colapso involucra un área de 10 m<sup>2</sup> aproximadamente, del muro de cerramiento, el cual presenta una altura de 2.5 m y una longitud de 32 m aproximadamente (ver fotografía 1 y 2), construido en mampostería simple sin confinamiento alguno. El muro evaluado separa una zona verde de recreación pasiva al costado sur (ver fotografía 2) de una zona verde y sendero peatonal al costado norte del muro (ver fotografía 4). A lo largo del muro se identifican grietas de tendencia vertical con aberturas de hasta 4 mm en longitudes de 2.5 m aproximadamente (ver fotografía 3), situación que puede favorecer la ocurrencia de colapsos parciales adicionales hacia el costado sur y norte del mismo. En la zona aledaña al tramo de muro que presentó colapso, se ubican algunos individuos arbóreos de mediana altura (ver fotografía 1 y 2); además, hacia el costado norte y sur del muro no se observan sistemas para el manejo de aguas de escorrentía superficial.

Entre las posibles causas por las cuales se presentan las afectaciones observadas sobre el muro de cerramiento evaluado a la altura de la Calle 137 con Carrera 94 D, se encuentran las deficiencias constructivas del muro, la ausencia de sistemas para el manejo de aguas de escorrentía superficial, así como la incidencia del sistema radicular de los árboles aledaños sobre la cimentación.

**Fotografía 1.** Vista del colapso del muro de cerramiento ubicado a la altura de la Calle 137 con Carrera 94 D en el Sector Catastral Villa Elisa de la Localidad Suba. Se observan algunos individuos arbóreos en cercanías al muro.

SI	X	NO	¿CUAL?	<p>Colapso parcial en un área de 10 m<sup>2</sup> del muro de cerramiento ubicado a la altura de la Calle 137 con Carrera 94 D en el Sector Catastral Villa Elisa de la Localidad Suba.</p> <p>Presencia de grietas de tendencia vertical con abertura de 4 mm en longitudes de 2.5 m a lo largo del muro de cerramiento evaluado.</p>
----	---	----	--------	--

- A la Alcaldía Local Suba, mantener la recomendación de restricción de uso del costado norte y sur del muro de cerramiento evaluado y ubicado a la altura de la Calle 137 con Carrera 94 D en el Sector Catastral Villa Elisa, en un ancho de 4 m aproximadamente en ambos costados, hasta tanto se desarrollen las intervenciones que garanticen la estabilidad del muro y/o la demolición total si es pertinente.

- A la Alcaldía Local Suba desde su competencia, implementar las acciones de reparación, mejoramiento y/o demolición si es el caso del muro de cerramiento que presenta afectaciones y que se localiza a la altura de la Calle 137 con Carrera 94 D en el Sector Catastral Villa Elisa, garantizando que se cumplan los requerimientos establecidos en el Decreto No. 926 del 19 de marzo de 2010 y el Decreto No. 340 del 13 Febrero de 2012, Reglamento Colombiano de Construcción Sismo Resistente NSR-10 de acuerdo con la normatividad vigente, para lo cual se deben tramitar los permisos y licencias respectivos.

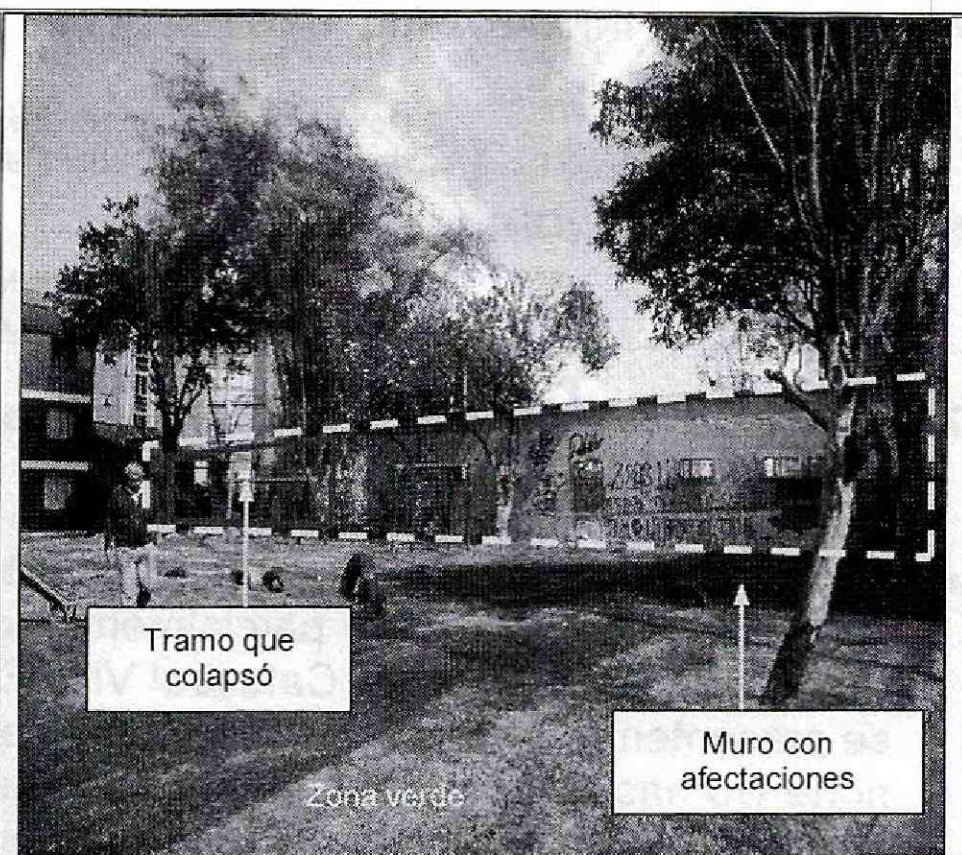
**Fotografía 2.** Vista de la zona verde ubicada al costado sur del muro de cerramiento ubicado a la altura de la Calle 137 con Carrera 94 D en el Sector Catastral Villa Elisa de la Localidad Suba.

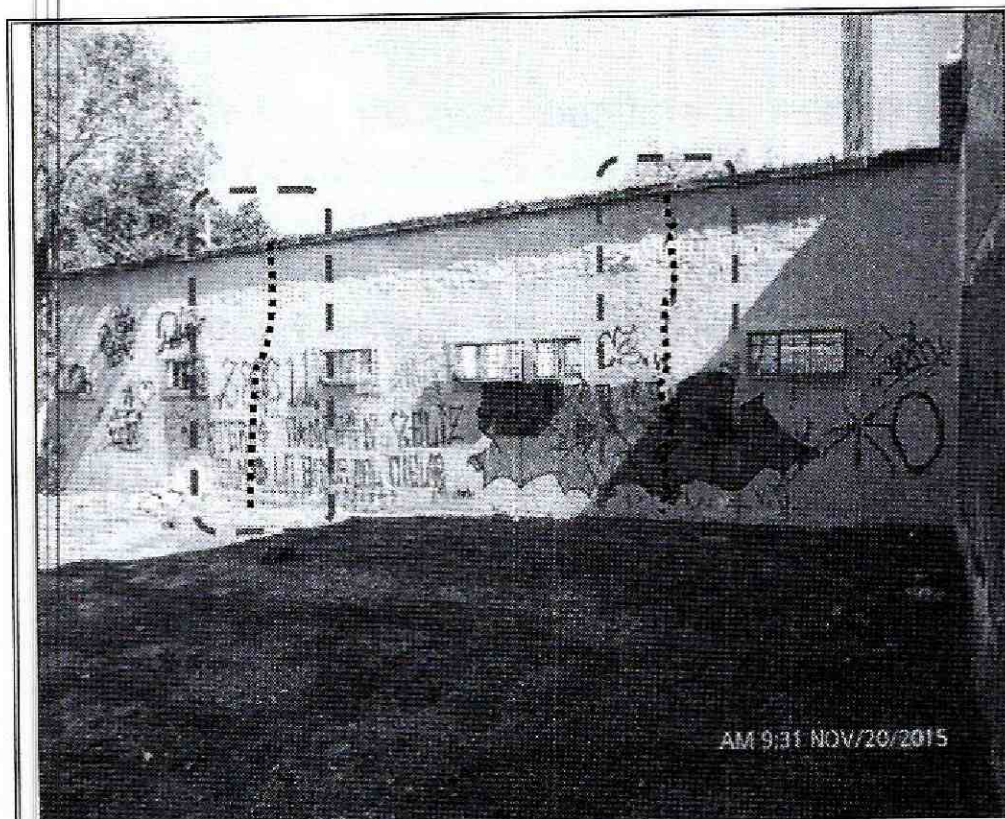
**Fotografía 3.** Grietas de tendencia vertical identificadas en el muro de cerramiento evaluado a la altura de la Calle 137 con Carrera 94 D en el Sector Catastral Villa Elisa de la Localidad Suba.

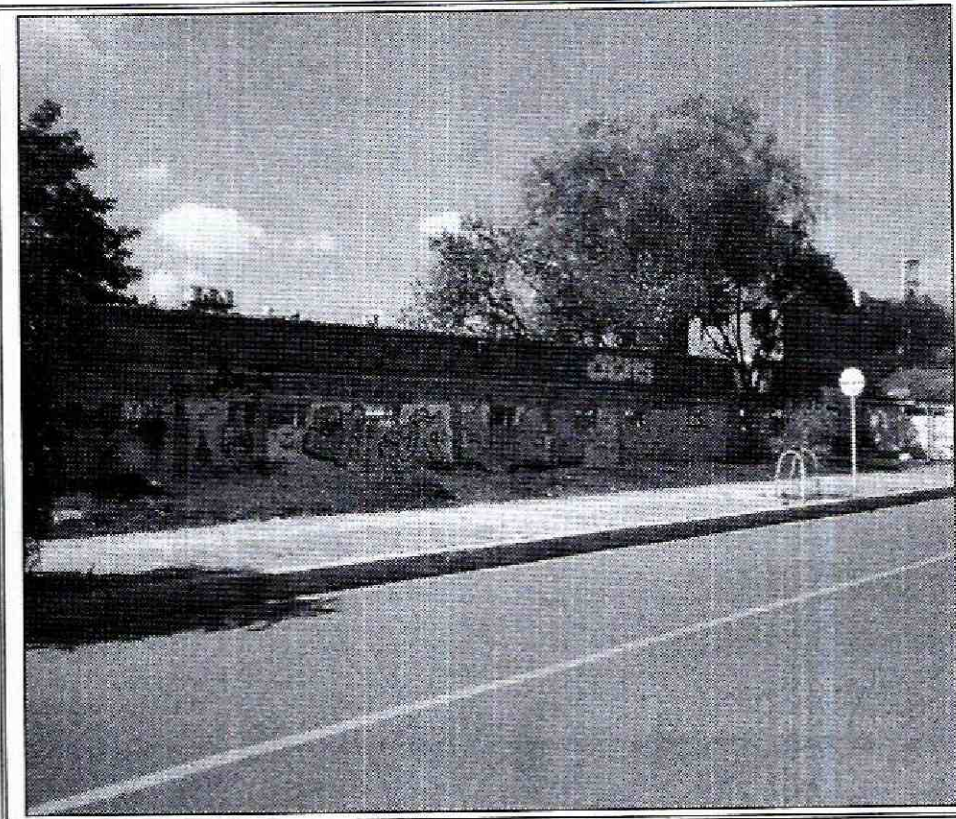
**Fotografía 4.** Vista del costado norte del muro evaluado a la altura de la Calle 137 con Carrera 94 D en el Sector Catastral Villa Elisa de la Localidad Suba. Se observa una zona verde junto con un andén peatonal.
