DIAGNÓSTICO TÉCNICO DI-8977
SUBDIRECCIÓN DE ANÁLISIS DE RIESGOS Y EFECTOS DE CAMBIO CLIMÁTICO
COORDINACIÓN DE ASISTENCIA TÉCNICA
EVENTO SIRE 3600682

DIRECCIÓN	Carrera 53 No. 102 A - 77	ÁREA DIRECTA	1574 m ²		
SECTOR CATASTRAL	Pasadena	POBLACIÓN ATENDIDA	100		
UPZ	20 - La Alhambra.	FAMILIAS	-	ADULTOS	100
				NIÑOS	-
LOCALIDAD	11 - Suba.	PREDIOS EVALUADOS	1		
CHIP	AAA0199PREP	OFICIO REMISORIO	CR-23217.

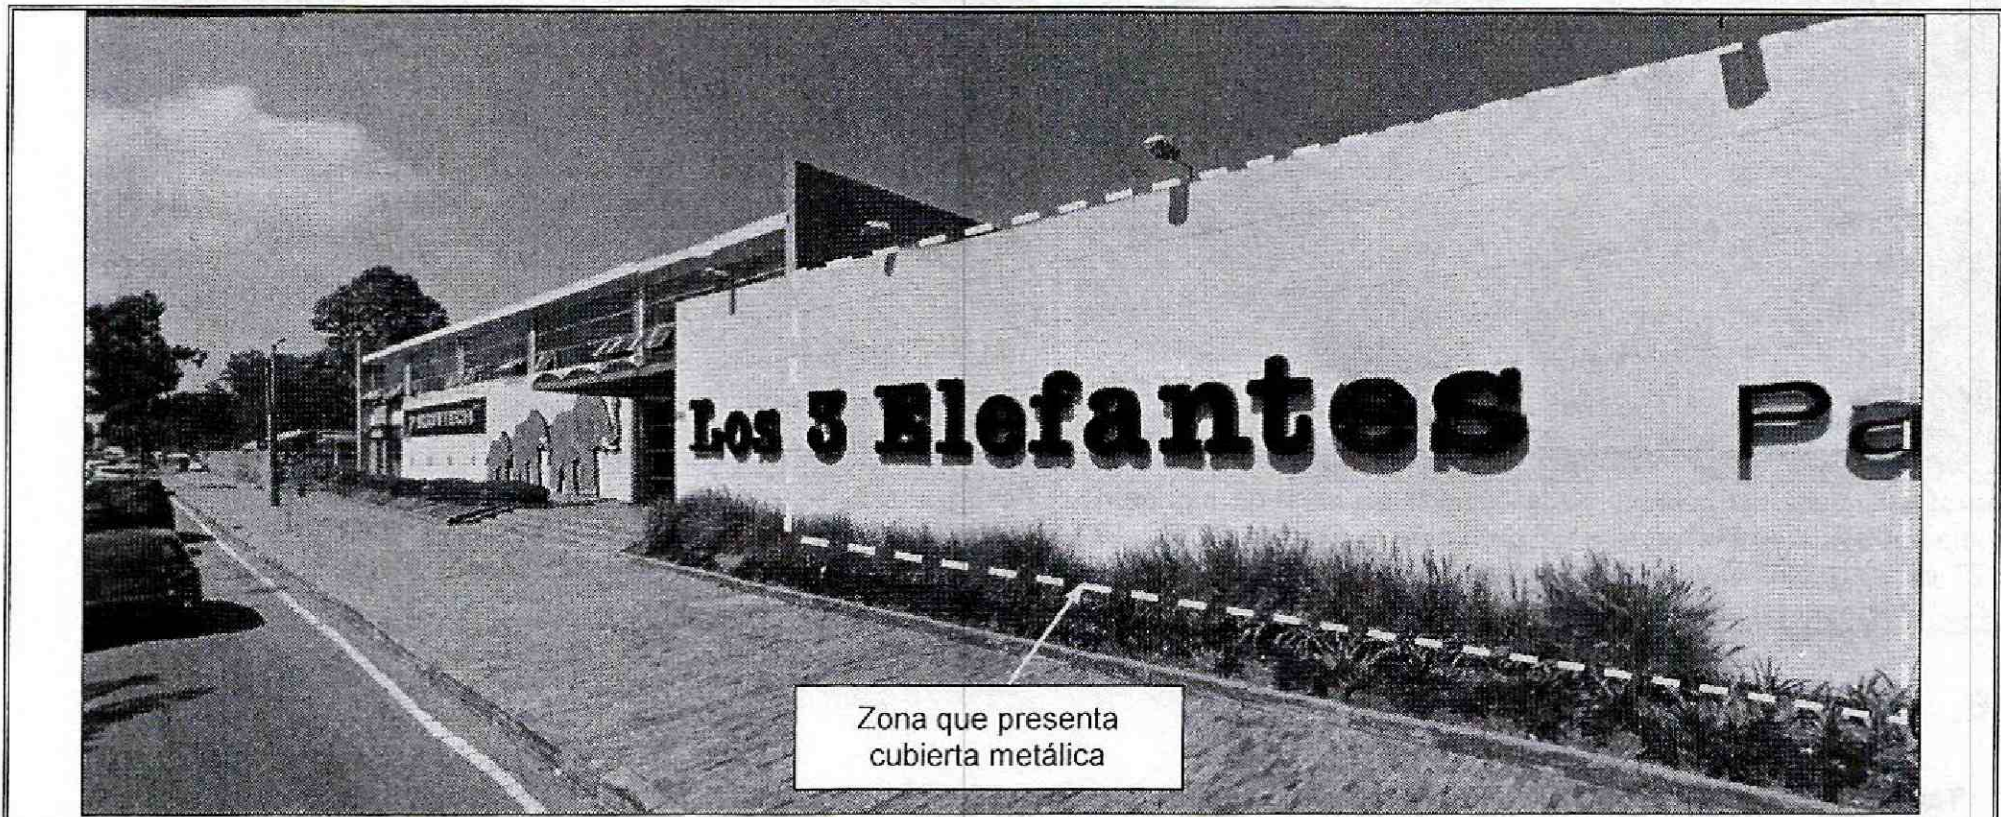
El almacén Los Tres Elefantes (ver fotografía 1) cuenta hacia el costado norte con una cubierta de aproximadamente 1500 m² (ver figura 1) en tejas de fibrocemento soportadas por cerchas y correas metálicas a un nivel, las cuales descansan sobre columnas en concreto reforzado. El área de cubierta que colapsó es cercana a los 200 m² (ver fotografía 2 a 4), cayendo sobre la estantería de la sección de juguetería. Sobre una de las columnas de soporte de la cubierta que colapsa y ubicada al costado occidental (ver fotografía 4), se identifica una grieta de tendencia vertical con abertura cercana a 5 mm en una longitud de 0.5 m aproximadamente. Según información suministrada por el responsable del almacén los Tres Elefantes, la cubierta evaluada presenta una edad cercana a los 20 años.

Fotografía 1. Fachada del almacén Los Tres Elefantes, en el predio de la Carrera 53 No. 102 A – 77 en el Sector Catastral Pasadena de la Localidad Suba. Se identifica la zona que presenta cubierta en tejas de fibrocemento, soportadas por una estructura metálica.

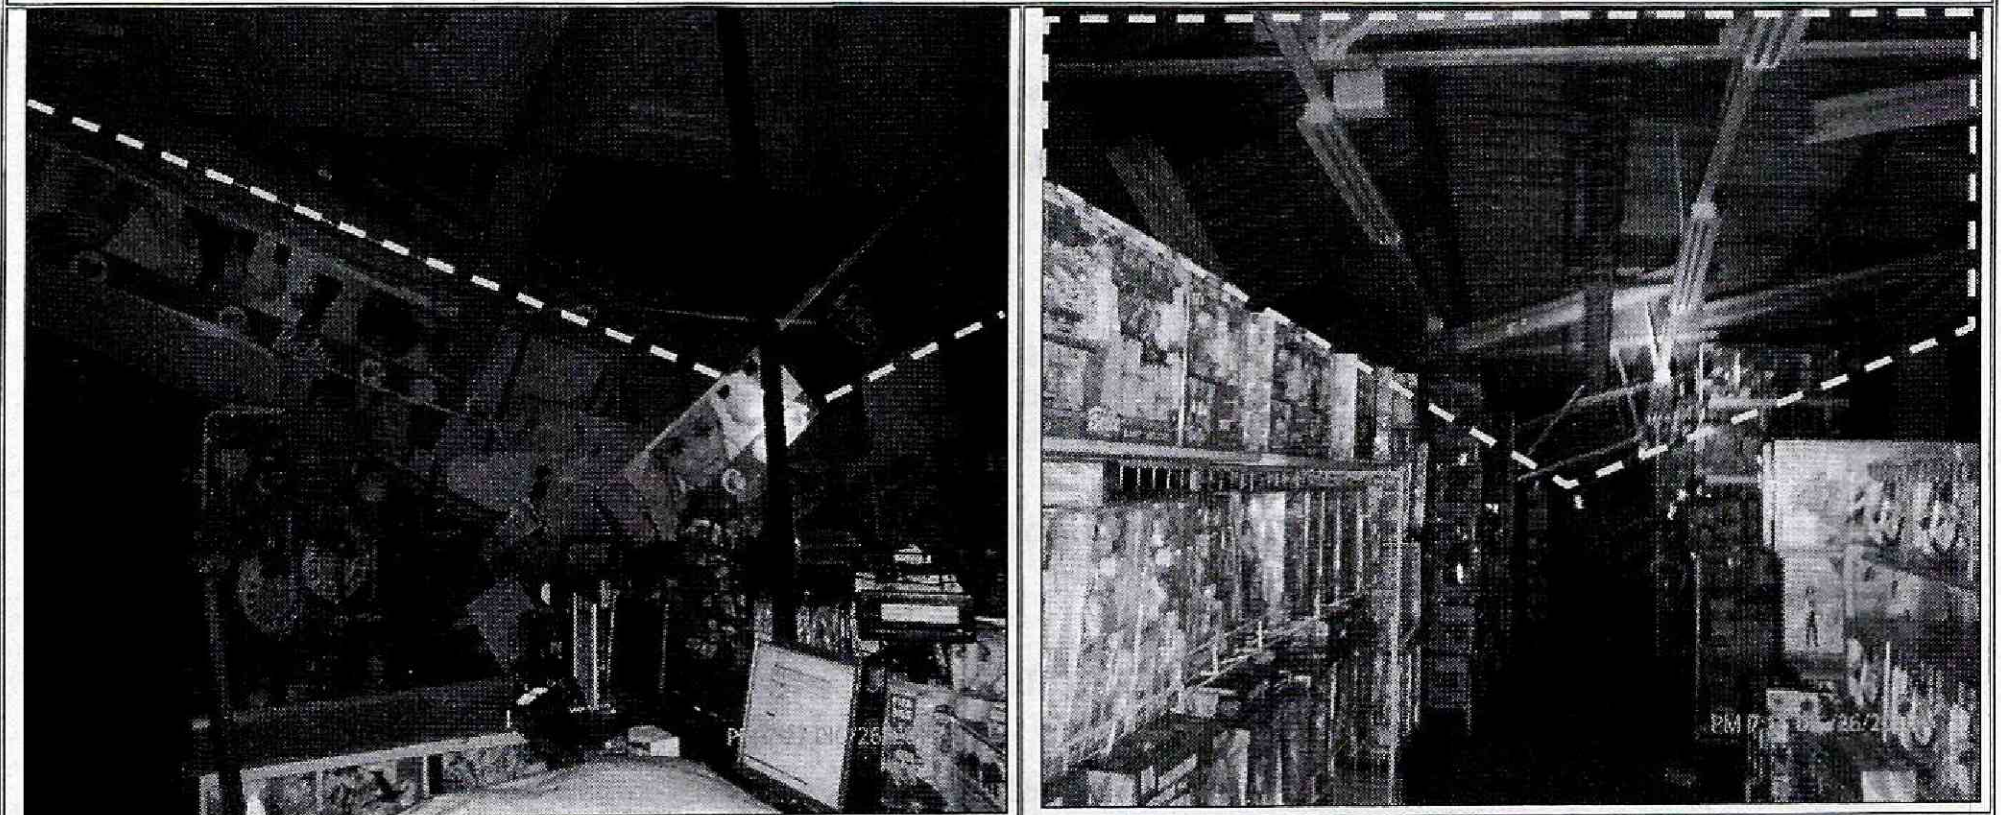
Entre las posibles causas por las cuales se presentó el colapso parcial de la cubierta del almacén Los Tres Elefantes en el predio de la Carrera 53 No. 102 A – 77, se encuentra el deterioro asociado a la falta mantenimiento de la misma, situación que con base en la inspección visual no es posible precisar.

Fotografía 2. Vista del colapso de la cubierta en zona de juguetería del almacén Los Tres Elefantes en el predio de la Carrera 53 No. 102 A – 77 en el Sector Catastral Pasadena de la Localidad Suba.

Fotografía 3. Vista del colapso de la cubierta en zona de juguetería del almacén Los Tres Elefantes en el predio de la Carrera 53 No. 102 A – 77 en el Sector Catastral Pasadena de la Localidad Suba.

- La estabilidad de la cubierta del costado norte del almacén Los Tres Elefantes, ubicado en el predio de la Carrera 53 No. 102 A - 77 en el Sector Catastral Pasadena de la Localidad Suba, se encuentra comprometida en la actualidad por el colapso parcial identificado, así como por la posible carencia de mantenimiento de la misma, razón por la cual la situación evidenciada pudiese ocurrir en otros puntos de la cubierta; además, es posible que ante la presencia de cargas dinámicas como por ejemplo un sismo se presenten mayores afectaciones que pudiesen acelerar la ocurrencia de colapsos parciales y/o total, situación que con la inspección visual no es posible precisar.

- Al responsable y/o responsables del Almacén Los Tres Elefantes, ubicado en el predio de la Carrera 53 No. 102 A - 77 en el Sector Catastral Pasadena de la Localidad Suba, mantener la recomendación de restricción de uso del costado norte del almacén, hasta tanto se desarrollen las intervenciones y análisis que garanticen la estabilidad de la cubierta.
- Al responsable y/o responsables del Almacén Los Tres Elefantes, ubicado en el predio de la Carrera 53 No. 102 A - 77 en el Sector Catastral Pasadena de la

Localidad Suba, desarrollar las acciones pertinentes, encaminadas determinar la capacidad y desempeño de la estructura que conforma la cubierta del costado norte del almacén, para lo cual es necesario adelantar estudios detallados de patología que incluyan estudios de vulnerabilidad estructural, los cuales permitan establecer las causas detonantes de las afectaciones evidenciadas en elementos estructurales y no estructurales; dicho estudio debe determinar el tipo de intervenciones a implementarse en la estructura y la cimentación para llevarla a los niveles de seguridad requeridos, garantizando que se cumplan los requerimientos establecidos en la Ley 400 de 1997 Decreto No. 926 del 19 de marzo de 2010, Reglamento Colombiano de Construcción Sismo Resistente NSR-10 y su actualización con el Decreto No. 340 del 13 de febrero de 2012, de acuerdo con la normatividad vigente para el barrio, para lo cual se deben tramitar los permisos y licencias respectivos.

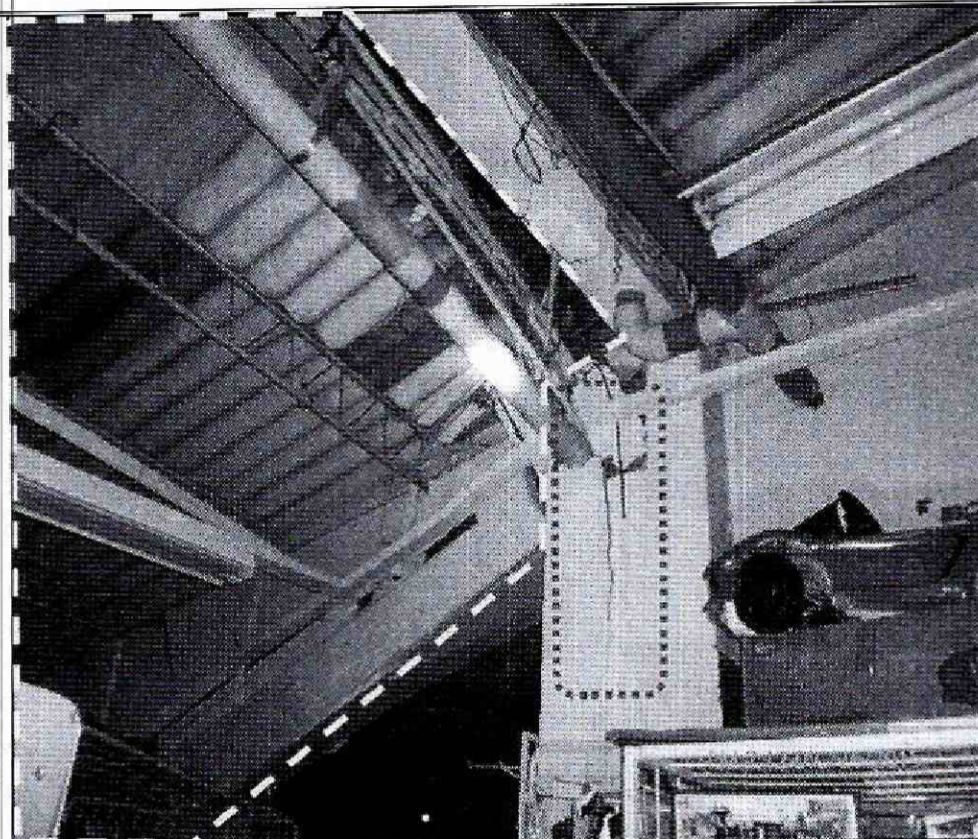
Fotografía 4. Vista del colapso de la cubierta en zona de juguetería del almacén Los Tres Elefantes en el predio de la Carrera 53 No. 102 A – 77 en el Sector Catastral Pasadena de la Localidad Suba. Se observa una grieta en una de las columnas de soporte

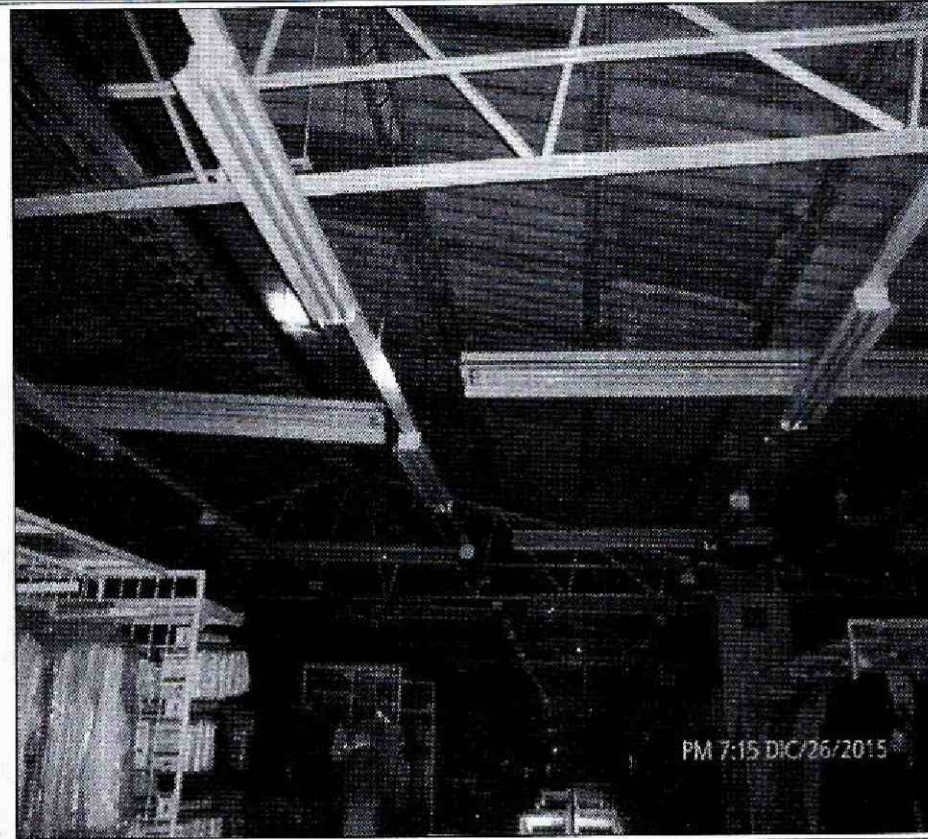
Fotografía 5. Tipología de la estructura de soporte de la cubierta del almacén los Tres Elefantes en el predio de la Carrera 53 No. 102 A – 77 en el Sector Catastral Pasadena de la Localidad Suba.
