DIAGNÓSTICO TÉCNICO DI - 8983
SUBDIRECCIÓN DE ANÁLISIS DE RIESGOS Y EFECTOS DEL CAMBIO CLIMÁTICO
COORDINACIÓN DE ASISTENCIA TÉCNICA
RADICADO IDIGER No 2016ER1962

ATENDIÓ: JOSE ALBEYRO AVILEZ CRUZ				SOLICITANTE: Comunidad	
COE	29	MÓVIL	Contratada	VIGENCIA: Temporal mientras no se modifique significativamente las condiciones físicas del sector	
FECHA	10 de Febrero de 2016	HORA	11:30am

DIRECCIÓN	Carrera 6 No 123 A -12	ÁREA DIRECTA		2 Ha			
BARRIO CATASTRAL	San Gabriel Norte	POBLACIÓN ATENDIDA		660			
UPZ	14 – Usaquén	FAMILIAS	220	ADULTOS	580	NIÑOS	80
LOCALIDAD	1 - Usaquén	PREDIOS EVALUADOS		1			
CHIP	AAA0186TKAF AAA0186TEZM	OFICIO REMISORIO		CR-23239

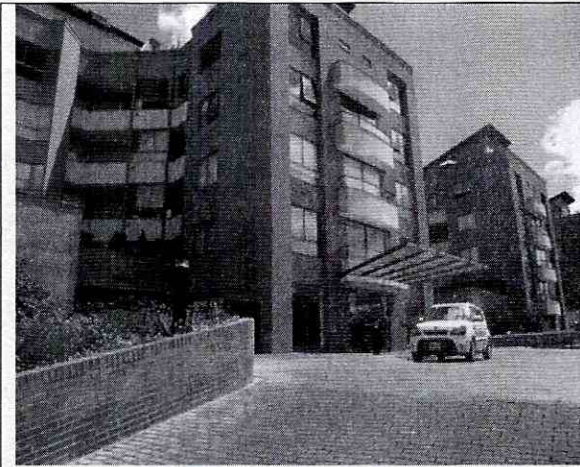
proveniente de la parte media y alta de la ladera, entre el conjunto y el talud se presenta una cuneta revestida en concreto de ancho aproximado a un metro y una longitud de 180 metros aproximado. (Ver fotografías 1, 2, 3 y 4)

Foto No 1 Fachada principal del predio evaluado

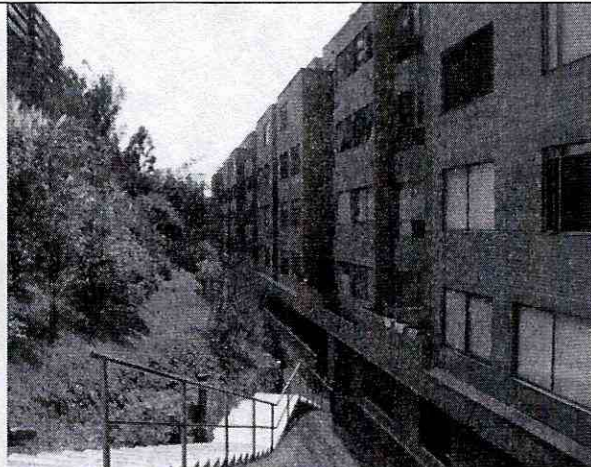
Foto No 2 Fachada posterior del predio evaluado

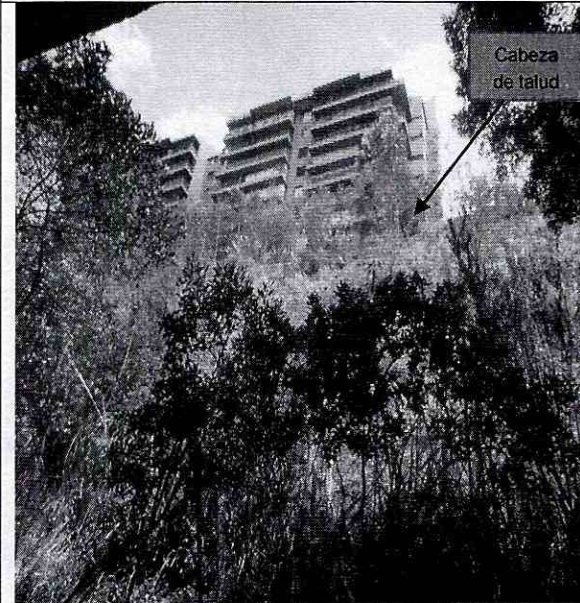
Foto No 3 Vista frontal del talud

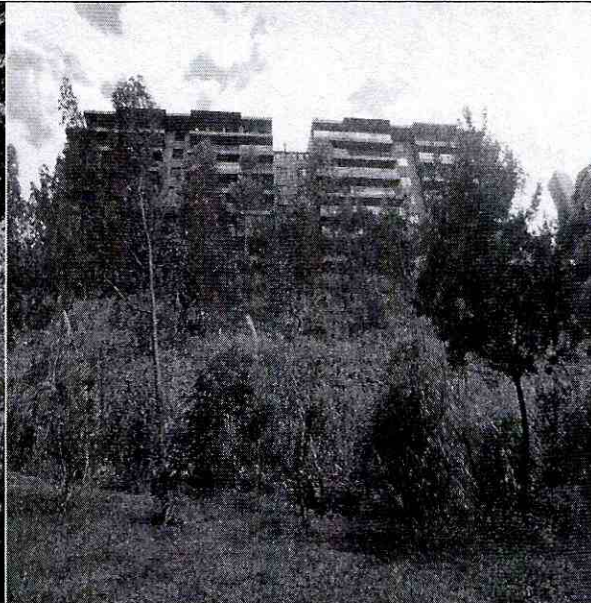
Foto No 4 Vista frontal del Talud

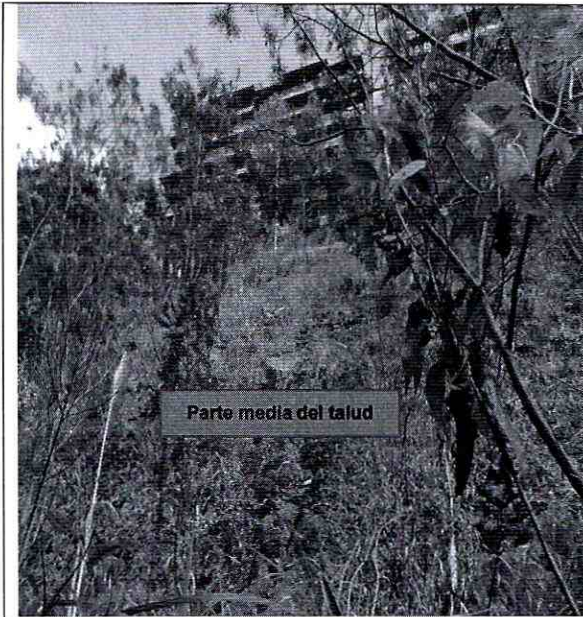
Hacia la parte media de la ladera evaluada, se evidencian algunos afloramientos rocosos tipo areniscas altamente fracturados, con desprendimientos menores, de fragmentos rocosos, con aristas de hasta 0.3 m, los cuales en algunos casos han alcanzado a golpear en la estructura de algunas torres del Conjunto residencial Entre Montes, sin generar daños que comprometan la estabilidad de las mismas (Ver fotografías 5, 6, 7, 8, 9 y 10).

Entre las posibles causas por las cuales se presentan los desprendimientos menores de fragmentos rocosos, evidenciados en la ladera evaluada, se encuentra la degradación del terreno, asociada a la incidencia directa de agentes ambientales, así como la posible acción radicular de los árboles que se encuentran en la parte media y alta de la ladera.

Foto No 5 Vista lateral del talud

- Al responsable o responsables del conjunto residencial Entre Montes, emplazado en el predio de la Carrera 6 No 123 A -12, ubicado en el Barrio Catastral San Gabriel Norte de la Localidad de Usaquén, dada la evidencia de desprendimientos menores de fragmentos rocosos, desde la ladera, implementar medidas de protección y contención,

con el objeto de proteger la integridad física de los habitantes, usuarios, vecinos y transeúntes del sector evaluado.

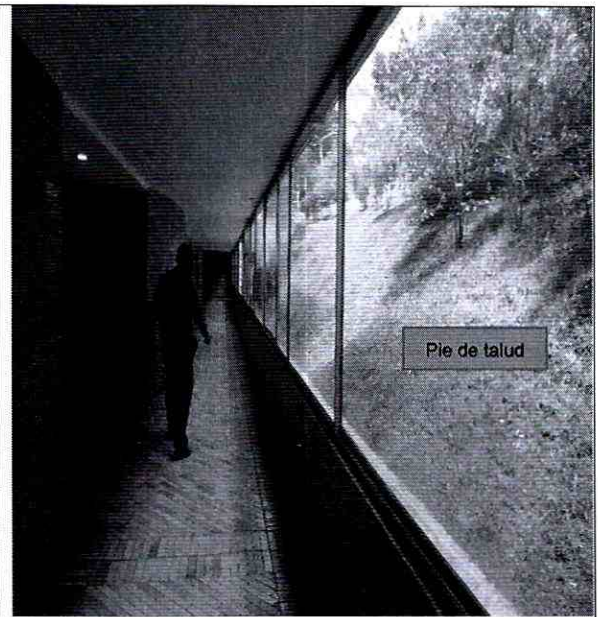
Foto No 6 Vista pie del talud

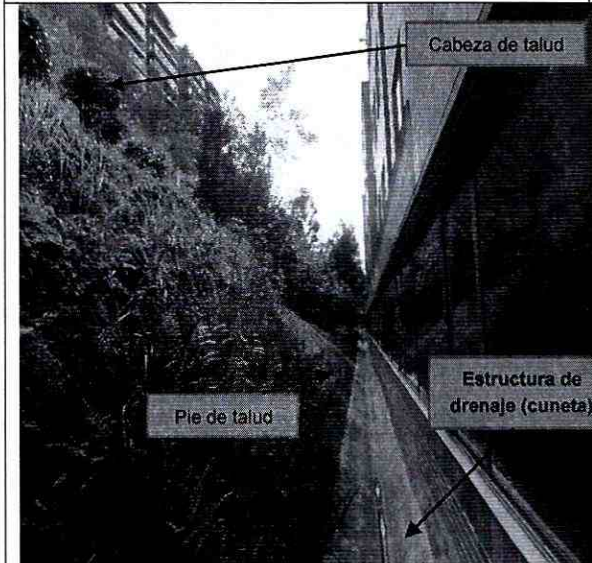
Foto No 7 Vista pie del talud

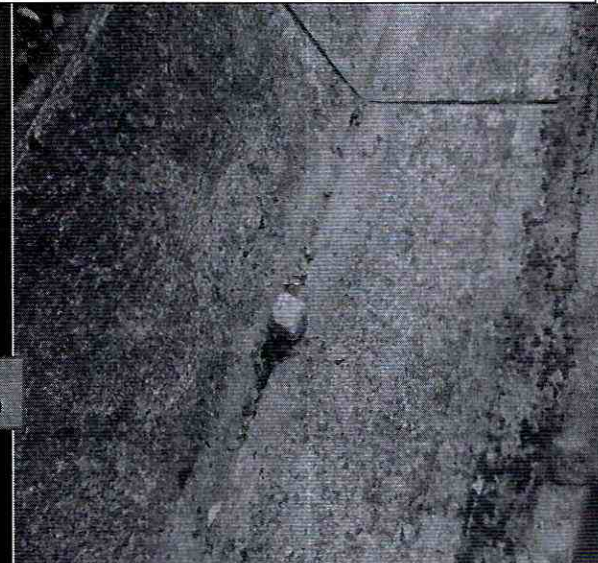
Foto No 8 Estructura de drenaje en la parte baja del talud
