DIAGNÓSTICO TÉCNICO DI-8987
SUBDIRECCIÓN DE ANÁLISIS DE RIESGOS Y EFECTOS DE CAMBIO CLIMÁTICO
COORDINACIÓN DE ASISTENCIA TÉCNICA
RADICADO IDIGER 2016ER1716

DIRECCIÓN	Calle 86 No 27-95 (SDP) Carrera 28 No 85A-42 (UAECD)	ÁREA DIRECTA	0.5 Ha		
SECTOR CATASTRAL	Polo Club	POBLACIÓN ATENDIDA	20		
UPZ	98- Los Alcázares	FAMILIAS	2	ADULTOS	15
LOCALIDAD	12- Barrios Unidos	NIÑOS	5		
CHIP	AAA0086HMSY	PREDIOS EVALUADOS	2		
		OFICIO REMISORIO	CR-23263

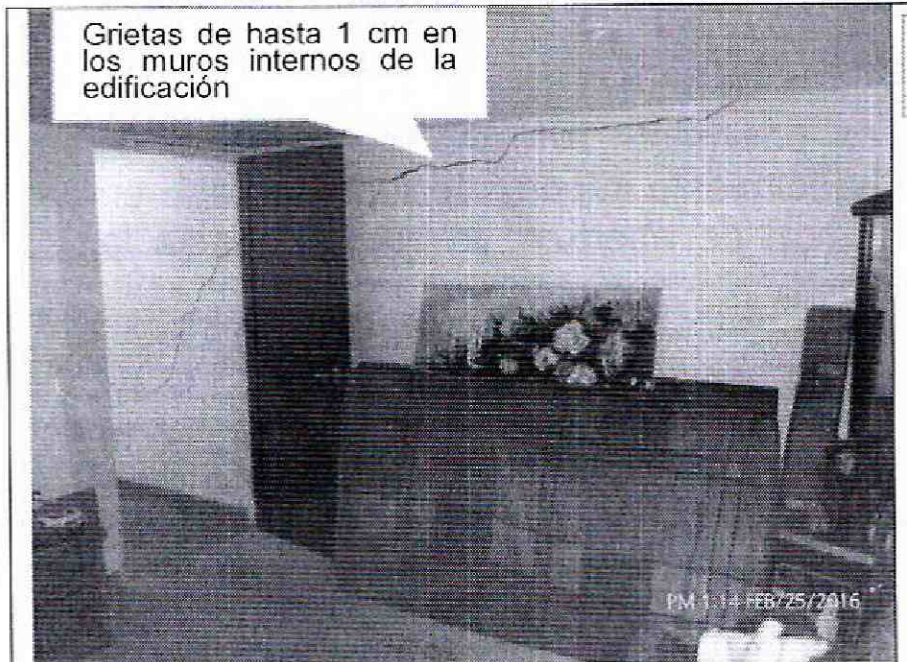
En el predio de la Calle 86 No 27 – 95 (SDP) o Carrera 28 No 85A – 42 Apto 103 (UAECD), se emplaza una edificación de dos (2) niveles, con edad aproximada a los 30 años, construida en mampostería parcialmente confinada, con placa de entrepiso en concreto, pisos en baldosa y cubierta en tejas de asbesto cemento, con cielo raso en drywall. (Ver fotografías 1 y 2).

<p>Predio evaluado</p>	  <p>Grietas observadas</p>
<p>Fotografía 1. Vista de la fachada costado norte Calle 86 No 27 – 95 (SDP) o Carrera 28 No 85A – 42 Apto 103 (UAECD)</p>	<p>Fotografía 2. Vista de la fachada costado occidental Calle 86 No 27 – 95 (SDP) o Carrera 28 No 85A – 42 Apto 103 (UAECD), donde se observan grietas de hasta 1 cm.</p>

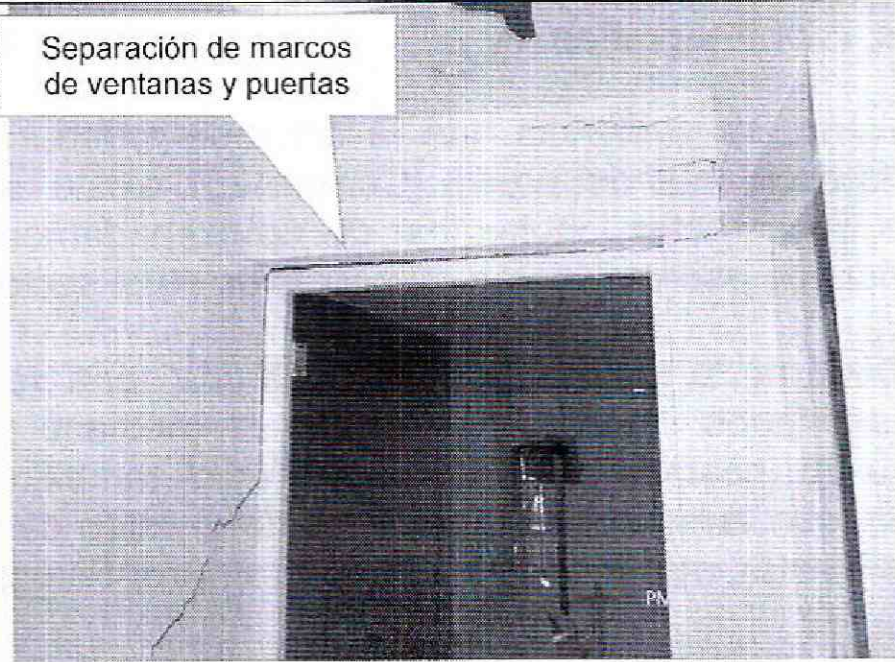
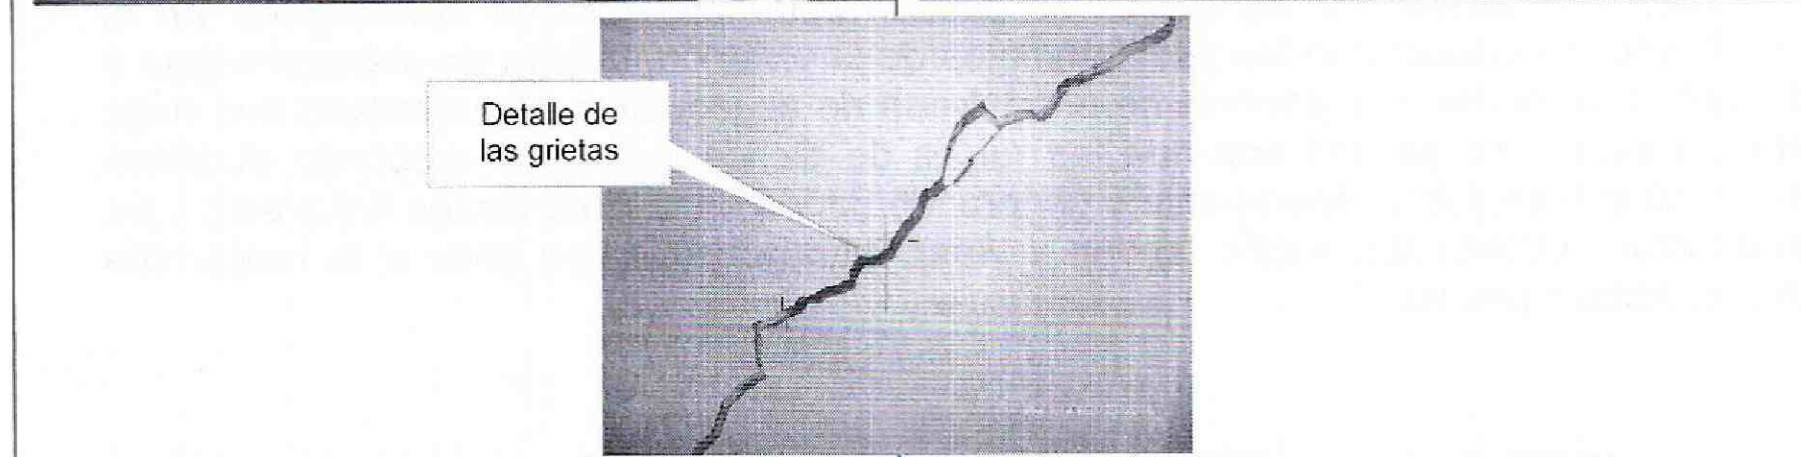
En los muros de cerramiento del primer y segundo nivel, costado norte y costado occidental, se presentan fisuras y grietas de tendencia diagonal con longitudes entre 0,50 y 3.0 metros y aberturas hasta de un (1) centímetro; se aprecia además, una separación entre los marcos de las puertas y ventanas y los muros internos de la edificación, que han hecho que las mismas no cierren correctamente. (Ver fotografías 3, 4 y 5).

Debido a la edad de la construcción (aproximadamente 30 años), es posible que la misma no posea elementos estructurales de confinamiento y que tampoco la construcción esté diseñada de acuerdo a los lineamientos de la norma sismoresistente vigente, por lo que dicha edificación posee deficiencias constructivas teniendo en cuenta lo mencionado.

<p>Grietas de hasta 1 cm en los muros internos de la edificación</p>

<p>Separación de marcos de ventanas y puertas</p>

<p>Detalle de las grietas</p>	
<p>Fotografía 3, 4 y 5. Vista al interior del predio donde se observan grietas de hasta 1 cm de abertura con longitudes cercanas a los 3 metros. En el detalle de la grieta se observa que el asentamiento es progresivo dado que las señales hechas presentan diferencias.</p>

- A los responsables y/o propietarios de la vivienda emplazada en el predio de la Calle 86 No 27 – 95 (SDP) o Carrera 28 No 85A – 42 Apto 103 (UAECD) del Sector Catastral El Polo de la Localidad de Barrios Unidos, implementar las acciones pertinentes de mantenimiento y reforzamiento necesarias, previo estudio de interacción suelo-estructura y vulnerabilidad estructural de la vivienda, con el propósito de garantizar durante la vida útil del inmueble, las condiciones adecuadas para su uso.

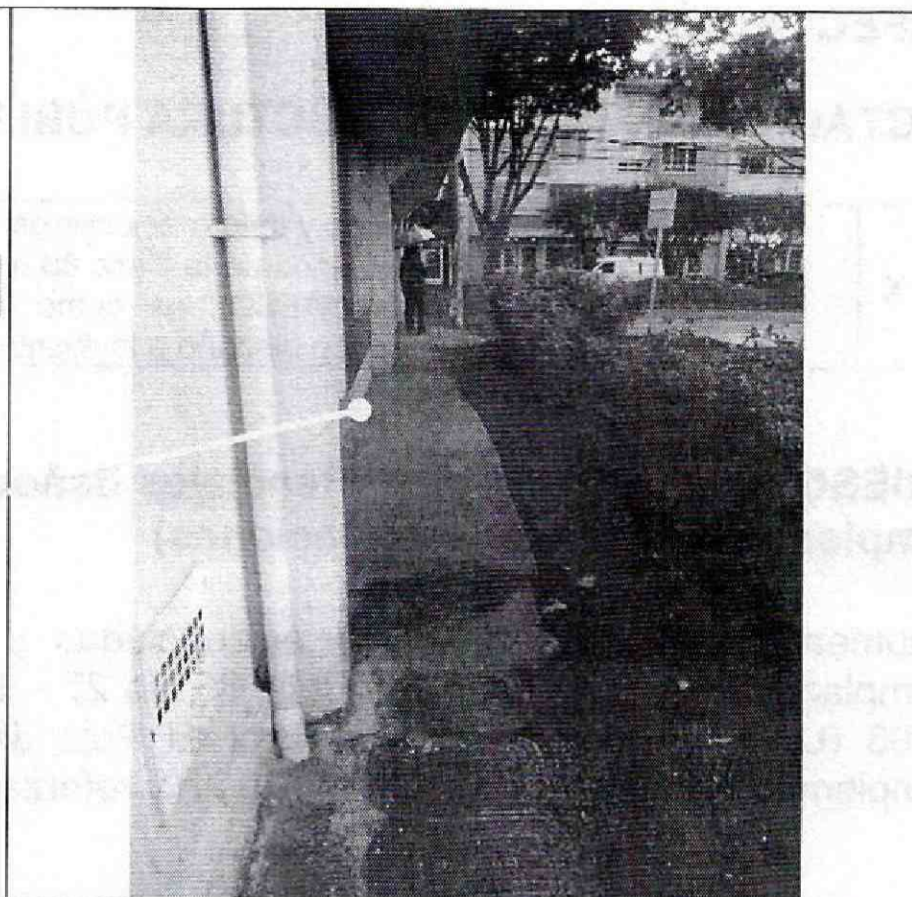
En los senderos peatonales localizados sobre el costado norte (fachada) y costado occidental del predio de la Calle 86 No 27 – 95 (SDP) o Carrera 28 No 85A – 42 Apto 103 (UAECD), senderos construidos en placas de concreto, se aprecian hundimientos y fracturas con aberturas de 2 centímetros aproximadamente y longitudes que varían de 20 centímetros a 3 metros. (Ver fotografías 6 y 7).

Fotografía 7. Detalle del hundimiento evidenciado el cual alcanza los 30cm de altura.

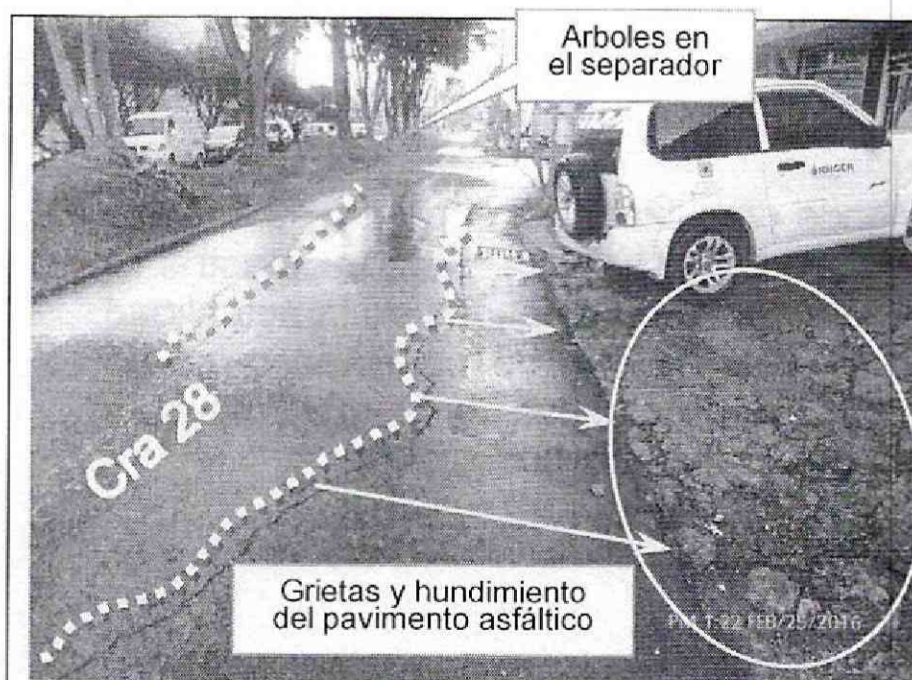
Así mismo, se evidencia que la capa de rodadura en pavimento asfáltico localizada en el costado occidental del predio (Carrera 28), existe un hundimiento importante representado en grietas de carácter longitudinal de aproximadamente 1cm de abertura, lo que evidencia la presencia de asentamientos diferenciales en el sector.

Fotografía 8. Vista de los hundimientos evidenciados sobre la Carrera 28 aledaños al predio evaluado. Se observan grietas longitudinales en el eje de la vía y carril del costado oriental y colapso de las losas que conforman el andén.

- Dadas las afectaciones evidenciadas en el sector donde se localiza el predio evaluado, se recomienda a la Empresa de Acueducto y Alcantarillado de Bogotá EAB, desde su competencia, realizar una revisión de las redes del sector, con el fin de descartar la existencia de rotura de tubería de aguas servidas o potable y que las mismas estén presentando fugas que generen afectaciones en el predio de la Calle 86 No 27 – 95 (SDP) o Carrera 28 No 85A – 42 Apto 103 (UAECD) del Sector Catastral El Polo de la Localidad de Barrios Unidos.

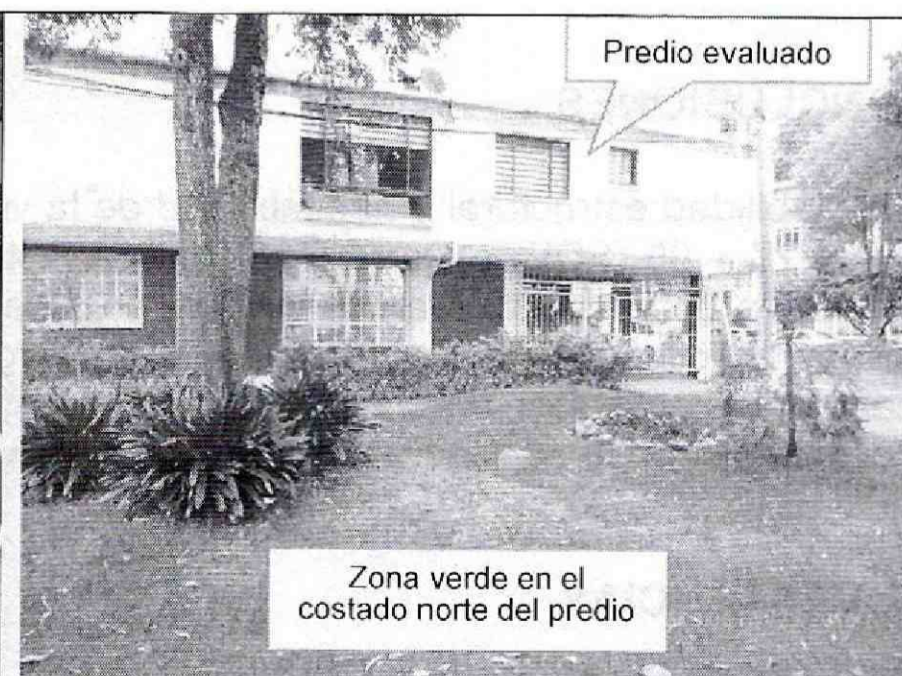
Al costado norte del predio se localiza una zona verde de aproximadamente 80 m² donde se localizan varios individuos arbóreos de mediano y alto porte y, sobre el separador de la Carrera 28 (costado occidental del predio) también se localizan individuos arbóreos de gran tamaño, que aunque en el momento no revisten daño, puede ser una causa detonante de los asentamientos evidenciados en el sector. (Ver Fotografías 8 y 9)

Fotografía 9. Vista del predio del predio evaluado y detalles de la zona verde que se localiza al costado norte del mismo, donde se encuentran localizados individuos arbóreos de gran porte y tamaño.

- A la Secretaria Distrital de Ambiente, desde su competencia, definir el responsable y/o responsables de realizar los análisis pertinentes que permitan determinar los posibles efectos de los individuos arbóreos localizados al costado norte y occidente del predio de la Calle 86 No 27 – 95 (SDP) o Carrera 28 No 85A – 42 Apto 103 (UAECD) del Sector Catastral El Polo de la Localidad de Barrios Unidos y determinen las acciones requeridas para limitar o detener los procesos de asentamientos diferenciales de la misma, en caso que se determine que existe una relación entre dichos asentamientos y los individuos arbóreos.
